AGENȚIA DE INVESTIGARE FERROVIARĂ ROMÂNĂ - AGIFER

RAPORT DE INVESTIGARE

privind incidentul feroviar produs la data de 02.03.2017, pe raza de activitate a Sucursalei Regionale de Căi Ferate Timișoara, în halta de mișcare Călan, în circulația trenului de marfă nr.59420A

Ediția finală
26 februarie 2018

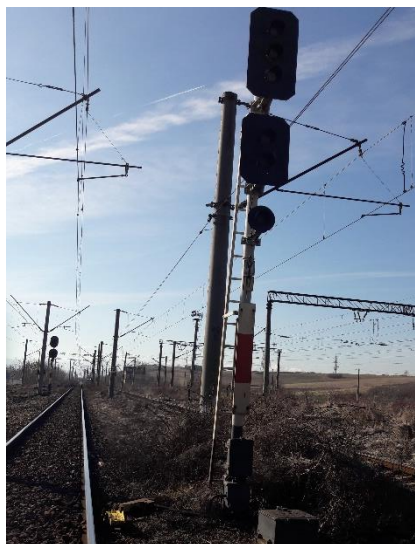
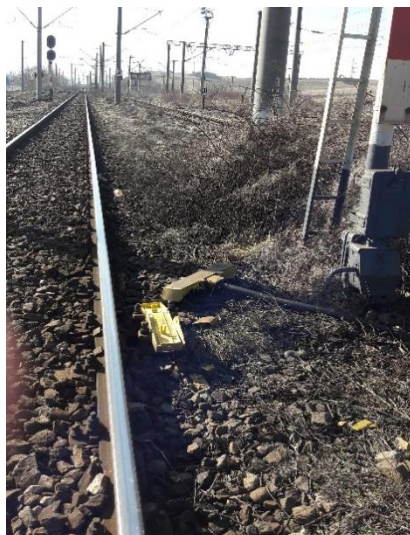
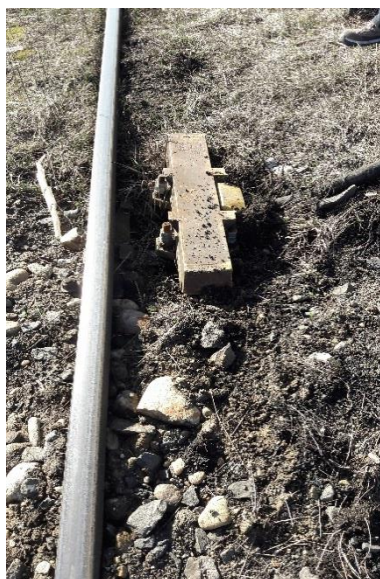
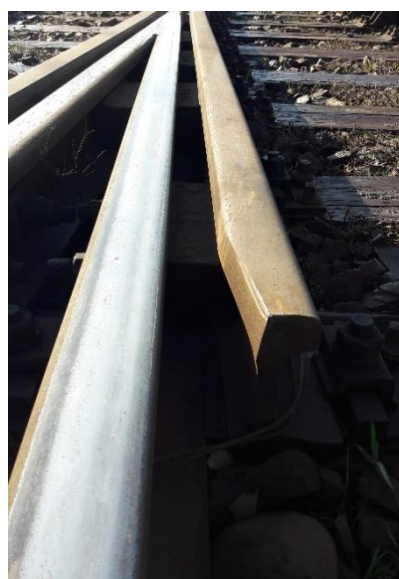
- inductorul de 1000/2000 Hz al semnalului de ieșire YII de la km 10+710 deteriorat în proporție de 100% și suportii de prindere la șină tip 60, torsionați - *foto nr.1 și 2*;
- inductorul de 1000/2000 Hz al semnalului luminos de ieșire Y1 de la km 10+760 cu ușoare urme de frecare - *foto nr.3*;
- urme de frecare pe diagonala macazului 15/25 și diagonala de la linia I la linia II. Urmele de frecare erau pe partea inductorului activ al locomotivei (postul II de conducere), partea dreaptă pe sensul de mers al trenului, păstrând aceeași distanță față de șina de rulare - *foto nr.4*

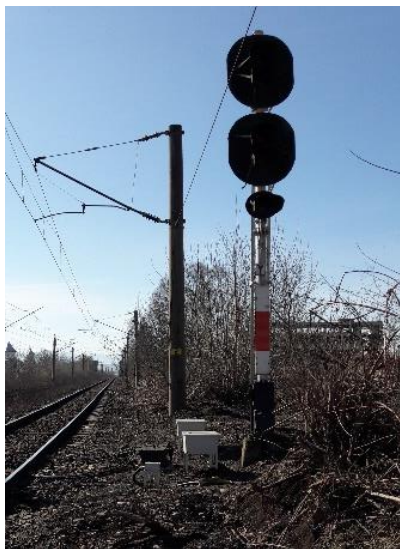
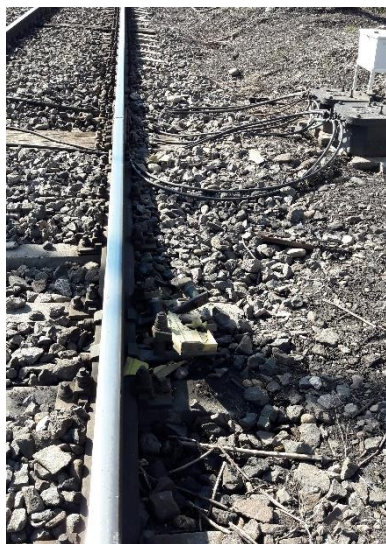
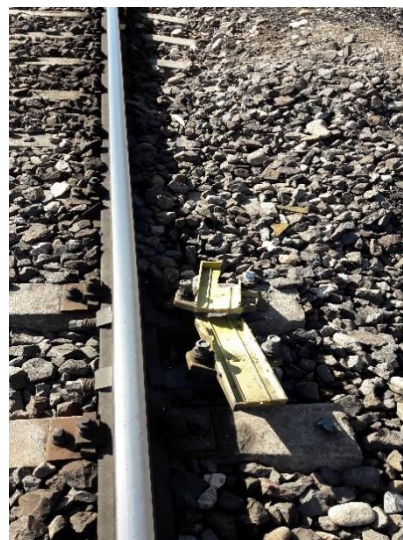
- la km 12+830, inductorul de 1000/2000 Hz al semnalului luminos de intrare Y al haltei de mișcare Călan, deteriorat 100% și suporții de prindere la șină tip 60 torsionați - *foto nr.5 și 6*;
- la km 12+580, inductorul de 500 Hz al al semnalului luminos de intrare Y al haltei de mișcare Călan, deteriorat 100% și suporții de prindere la șină tip 60 torsionați - *foto nr.7*;
- în zona trecerii la nivel prevăzută cu instalație SAT de la km 13+256 din incinta haltei de mișcare Călan, s-au găsit 3 șuruburi de la fixarea inductorului pe talpa de prindere de la inductorul locomotivei EA 272.

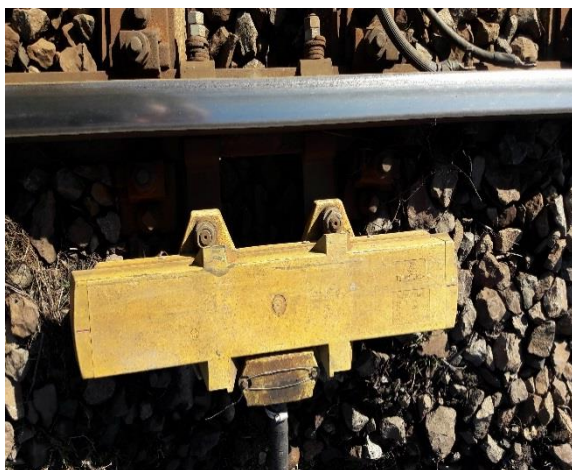
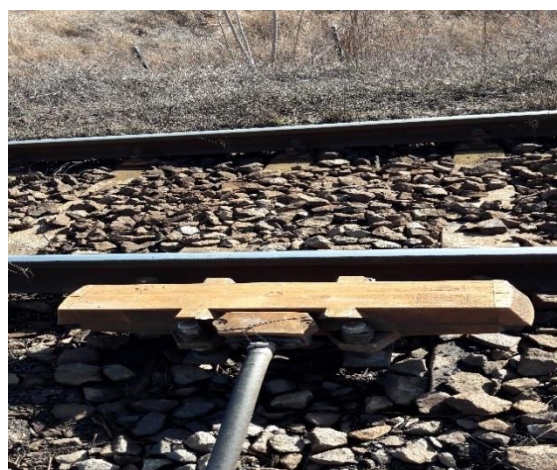
- la km 12+830 inductorul de 1000/2000 Hz al semnalului luminos de intrare YF al haltei de mișcare Călan, cu urme de frecare - *foto nr.8*;
- la km 12+580 inductorul de 500 Hz al semnalului luminos de intrare YF, al haltei de mișcare Călan, cu urme de frecare - *foto nr.9*;

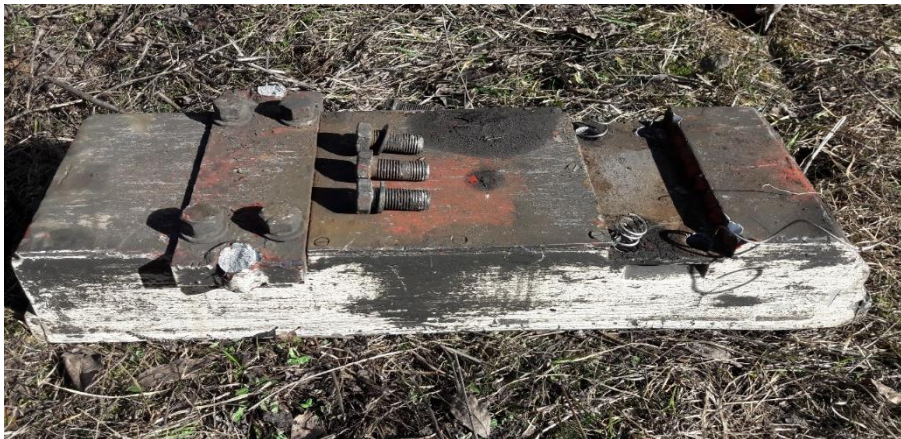
Foto nr.10

- Inductorul de la postul II de conducere, partea dreaptă în sensul de mers al trenului – *foto nr.10*:

- urme de lovire mecanică în partea din față, în sensul de mers al locomotivei;
 - talpa de prindere față, în sensul de mers al locomotivei, desprinsă de pe inductor, având șuruburile smulse (3 dintre șuruburi au fost găsite în zona producerii incidentului);

- talpa de prindere spate a inductorului (în sensul de mers al locomotivei), rămasă prinsă pe inductor, cu tije de fixare rupte (ruptură nouă 100%) în zona de sudură a tijelor de talpă – *foto nr.10 și 11*;

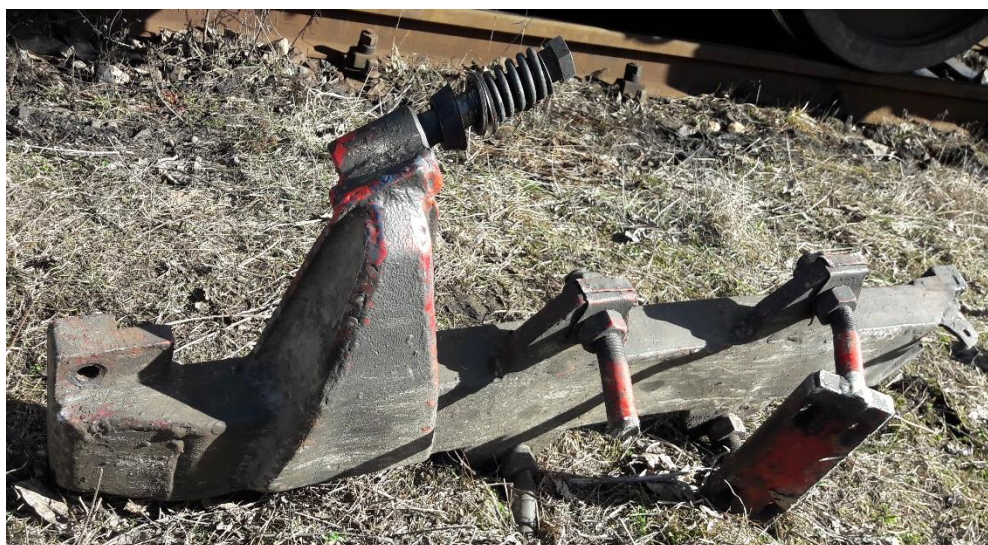
Foto nr.11

- Legătura de gardă:
 - talpa de prindere față a inductorului, de pe legătura de gardă (în sensul de mers al locomotivei), desprinsă de pe inductor, cu urme de lovituri mecanice, ceea ce a provocat curbarea tijelor de prindere în sens invers deplasării locomotivei – *foto nr.11*;

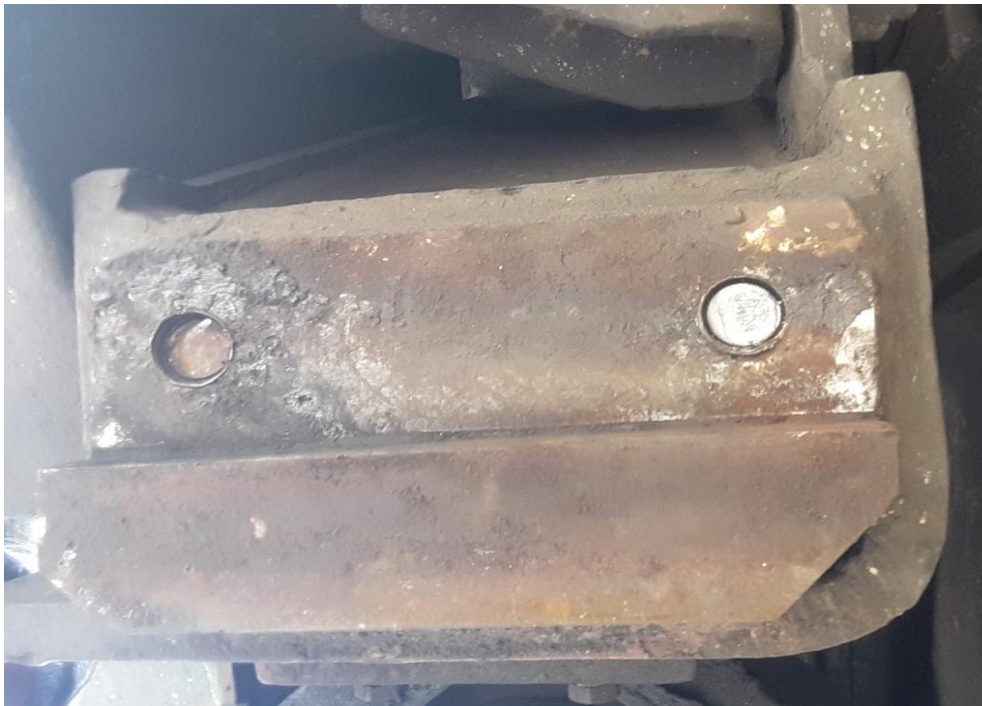
Foto nr.12

- șuruburile de prindere în partea din față, în sensul de mers al locomotivei, rupte în zona filetată, cu partea filetată rămasă în găurile de fixare. Cel din partea dreaptă cu ruptură veche

și ruginit pe toată suprafața de rupere, iar cel din partea stângă prezintă ruptură veche pe 45% din secțiune, pe zona circulară exterioară șurubului – *foto nr.12*;

- Autoritatea de Siguranță Feroviară Română – ASFR se va asigura că entitățile responsabile cu întreținerea locomotivelor electrice de tip LE își vor revizui procedurile/specificațiile tehnice, ce constituie documente de referință pentru funcția de efectuare a întreținerii, pentru a identifica soluții care să acopere riscurile generate de ruperea șuruburilor de prindere a legăturilor de gardă la locomotivele electrice.

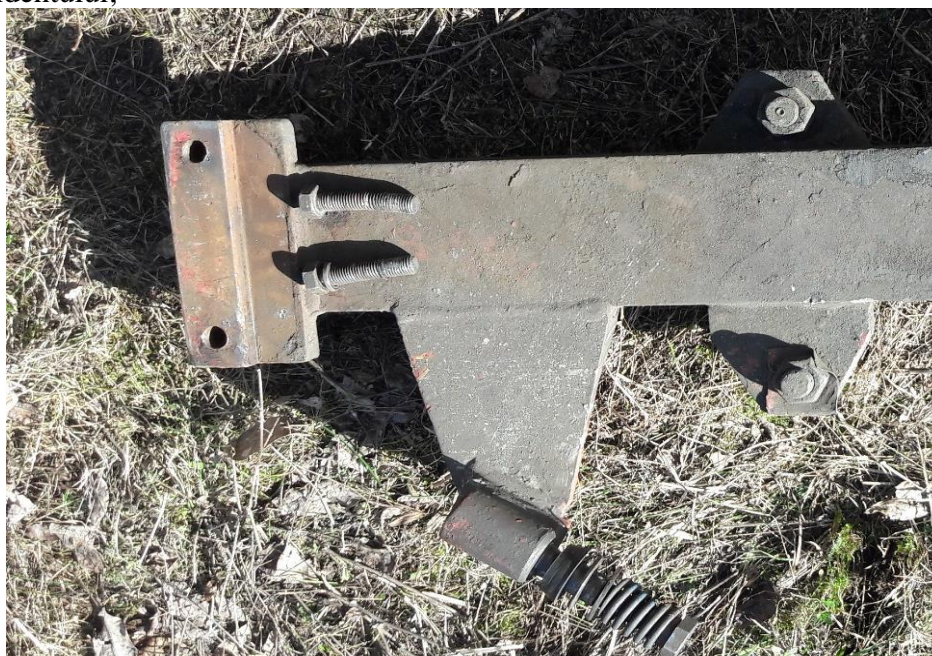
Foto nr.13

- șuruburile de prindere din partea din spate în sensul de mers al locomotivei, desfăcute din găurile de prindere, curbate la o distanță de 30 mm de capătul exterior al filetului – *foto nr.13*. Aceste șuruburi au fost demontate de personalul de locomotivă la locul producerii incidentului;

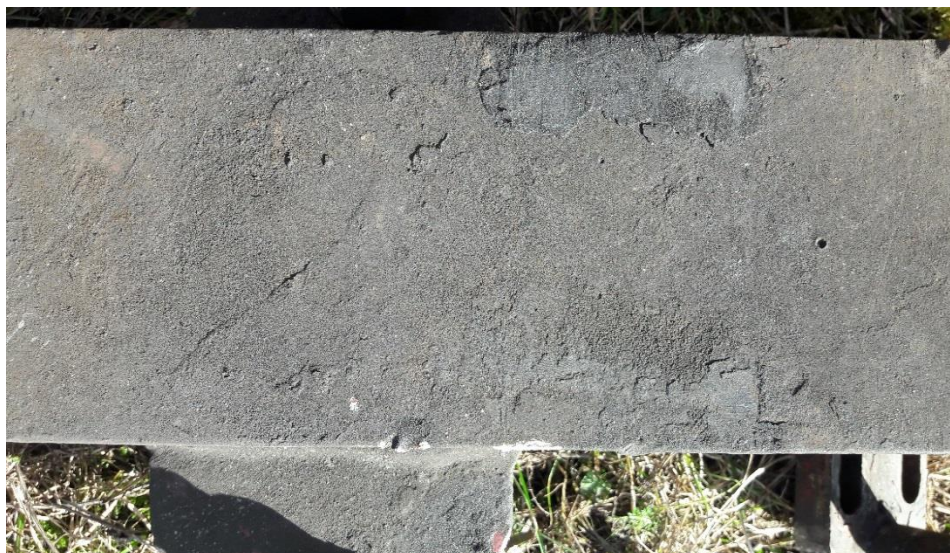
Foto nr.14

- urme de contact (pe alocuri luciu metalic) între legătura de gardă și cutia de unsoare - *foto nr.14* și între cutia de unsoare și rama boghiului. La măsurarea jocului mecanic, dintre cutia de unsoare și rama boghiului, efectuată la această roată (osia 6 stânga), s-a constatat un joc de 43 mm.
