AGENȚIA DE INVESTIGARE FERROVIARĂ ROMÂNĂ - AGIFER

RAPORT DE INVESTIGARE

privind accidentul feroviar produs la data de 04.03.2017, pe raza de activitate a Sucursalei Regionale de Căi Ferate București, în stația Târgoviște, prin deraierea a două vagoane din compunerea trenului de marfă nr.92051

*RAPORT DE INVESTIGARE
15 decembrie 2017*

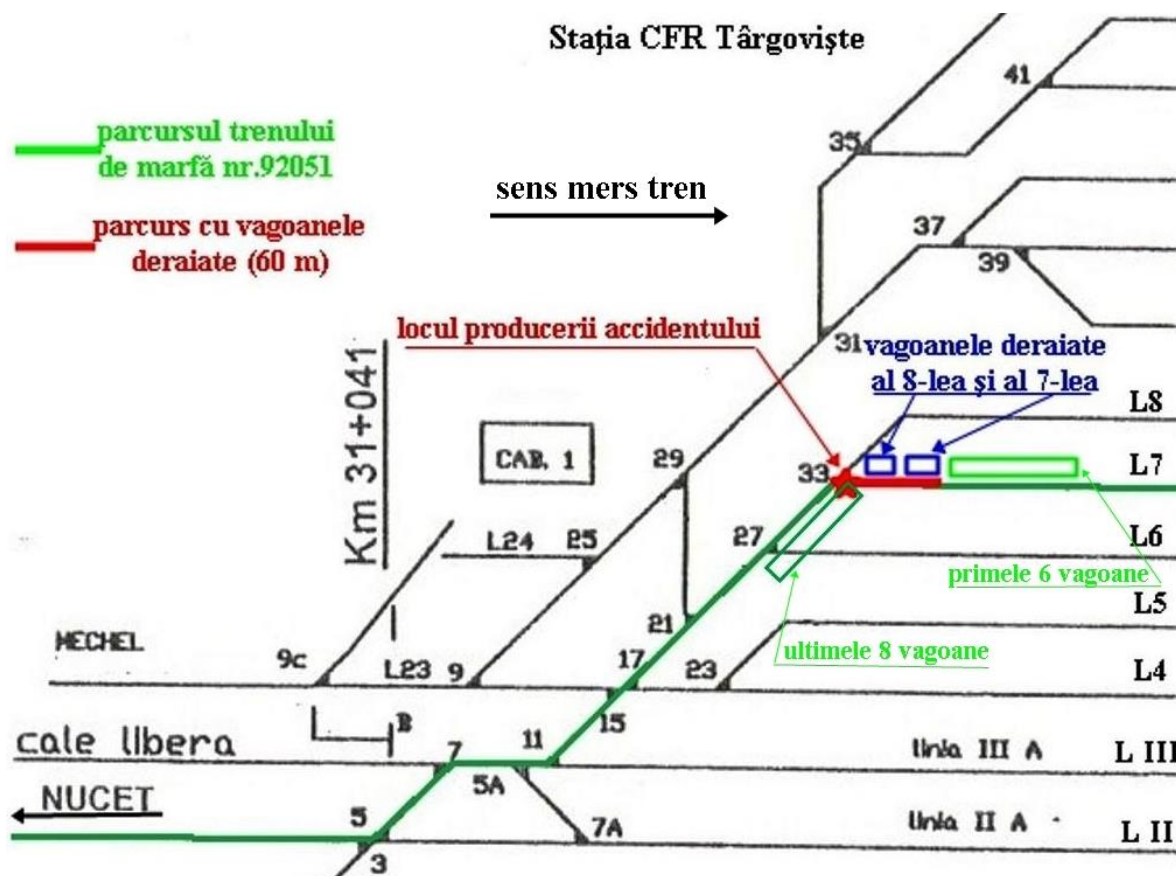
Figura 2 – parcursul trenului de marfă nr. 92051

Deraierea s-a produs în stația CFR Târgoviște, capătul X al stației, în cuprinsul schimbătorului de cale nr.33, manevrat în poziție „pe abatere”, în zona șinelor de legătură, la o distanță de 15,60 m de prima joantă a schimbătorului. (figura 2)

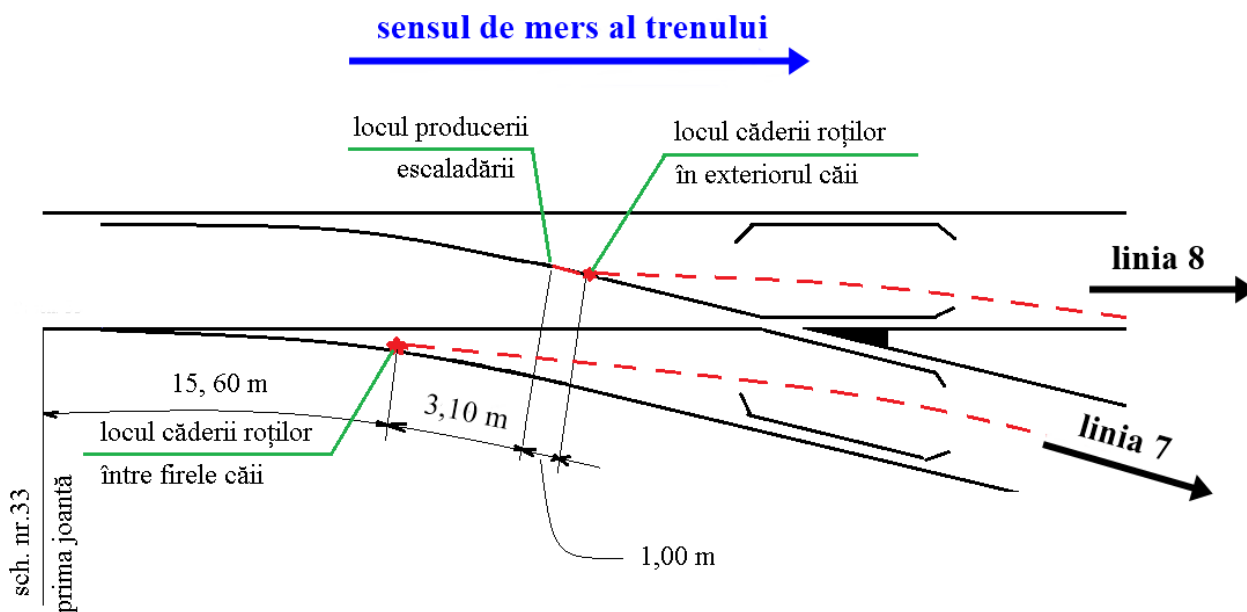
Figura 3

Accidentul s-a produs pe schimbătorul de cale nr.33 la o distanță de 15,60 m față de prima joantă a aparatului de cale nr.33, unde s-a constatat prima urmă de deraiere, considerată punctul „0”, urmă care s-a observat pe flancul interior al ciupercii șinei din partea dreaptă, sens de mers al trenului, produsă prin căderea roții din partea dreaptă a osiei conducătoare de la vagonul nr.31802771994-3, al 7-lea din compunerea trenului de marfă nr.92051. Roțile din partea stângă au continuat să circule normal pe șină o distanță de 3,10 m din dreptul punctului „0”, după care buzele roților au escaladat flancul interior al ciupercii șinei, au rulat cu buzele roților pe suprafața superioară a ciupercii șinei aproximativ 1,00 m, după care au căzut în exteriorul căii în partea stângă a sensului de mers al trenului. Acest vagon a circulat deraiat aproximativ 60 m având roțile din partea dreaptă sens de mers deraiate (între firele căii) și roțile din partea stângă în exteriorul căii.

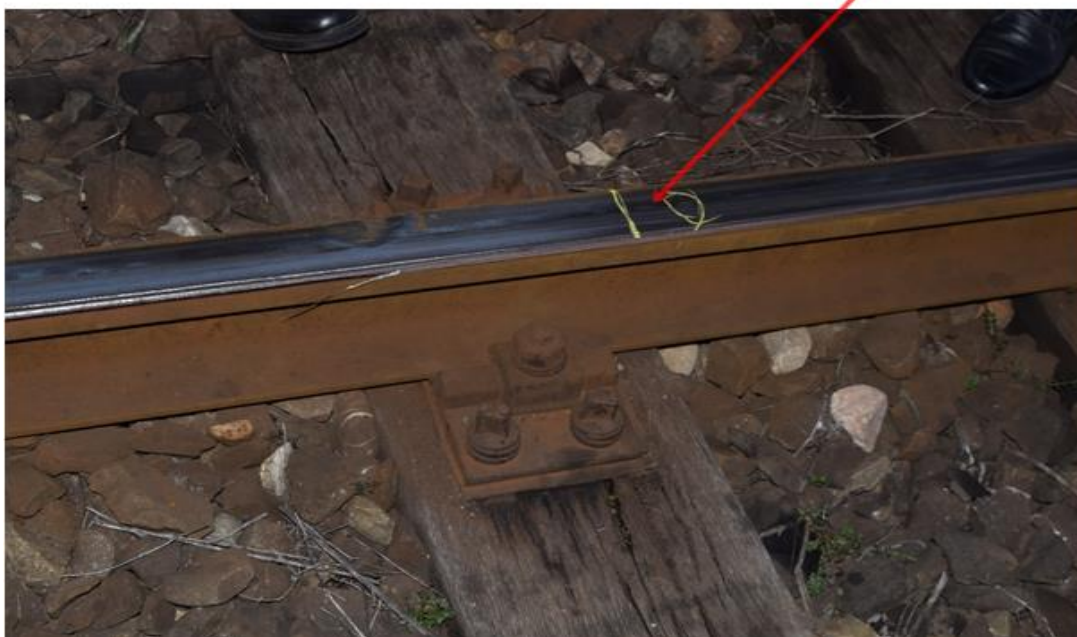
Figura 4

locul căderii roților din partea dreaptă în interiorul căii

Datorită faptului că în punctul „0” ecartamentul căii avea o valoare mai mare decât 1470 mm acesta a fost măsurat cu ruleta și s-a determinat că avea valoarea de 1497 mm.

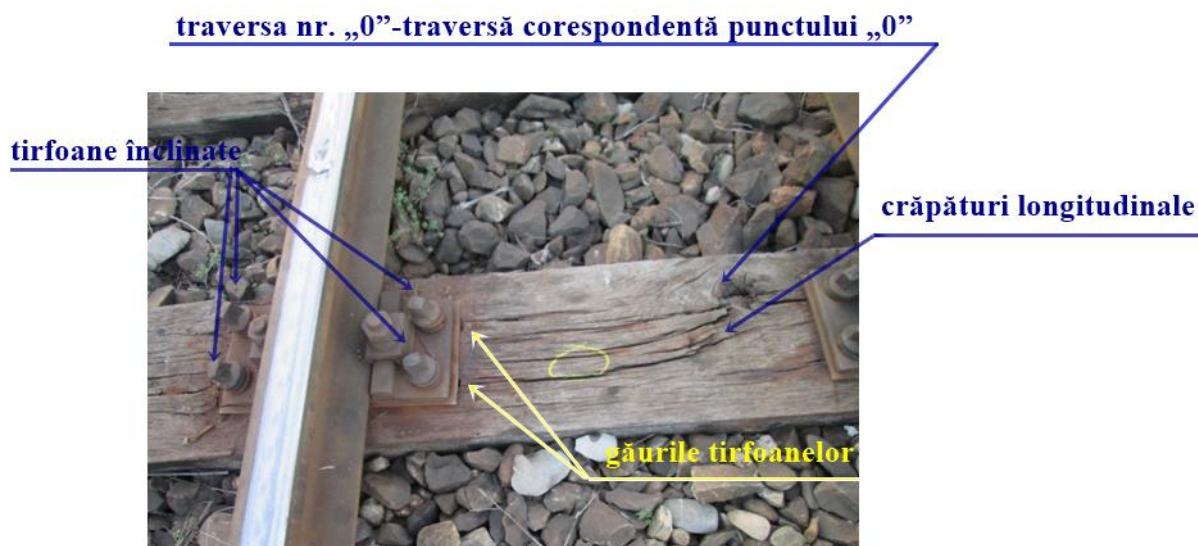
Figura 5

În vecinătatea punctului „0”, respectiv între traversele „-6” și „9” s-au constatat un număr de 16 traverse cu crăpături longitudinale la suprafața și putrede la interior, fapt care a permis deplasarea laterală a firului exterior sub acțiunea sarcinilor dinamice transmise de roțile materialului rulant, conducând la creșterea ecartamentului.

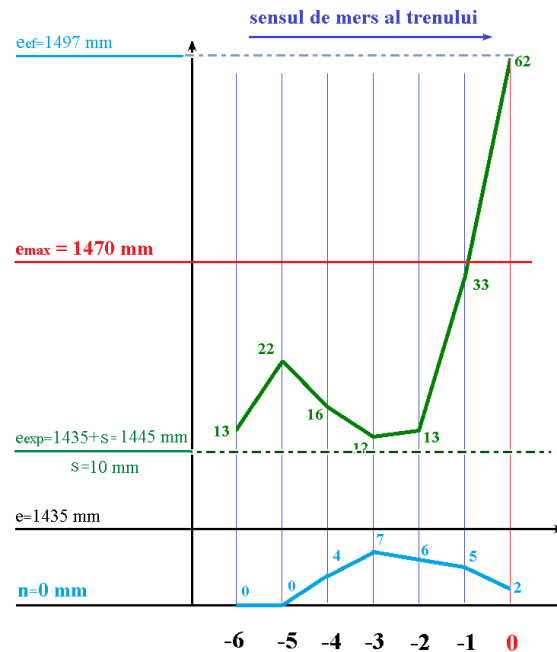
Figura 7-Diagrame de ecartament și nivel

Din analizarea valorilor măsurătorilor efectuate imediat după producerea accidentului, s-a constatat că valorile ecartamentului căii în toate punctele măsurate, în sens invers de mers al trenului,, începând cu punctul „0”, până la punctul „-6”, depășeau toleranțele admise, toleranțe prevăzute de instrucția 314/1989 – tabelul 17.

Valorile ecartamentului căii, măsurat în punctele caracteristice ale schimbătorului de cale nr.33, depășeau în toate punctele (făcând excepție ecartamentul măsurat la prima joantă), toleranțele

admise, care sunt prevăzute de articolul 19.2. și tabelul 17 din *Instrucția de norme și toleranțe pentru construcția și întreținerea căii-linii cu ecartament normal, nr.314/1989*.
