AGENȚIA DE INVESTIGARE FERROVIARĂ ROMÂNĂ - AGIFER

RAPORT DE INVESTIGARE

privind accidentul feroviar produs la data de 15.03.2017, pe secția de circulație Satu Mare – Baia Mare, între halta de mișcare Bușag și stația CFR Baia Mare, în circulația trenului de călători regio nr. 4313, prin deraierea ultimei osii la vagonul remorcă LVS 538

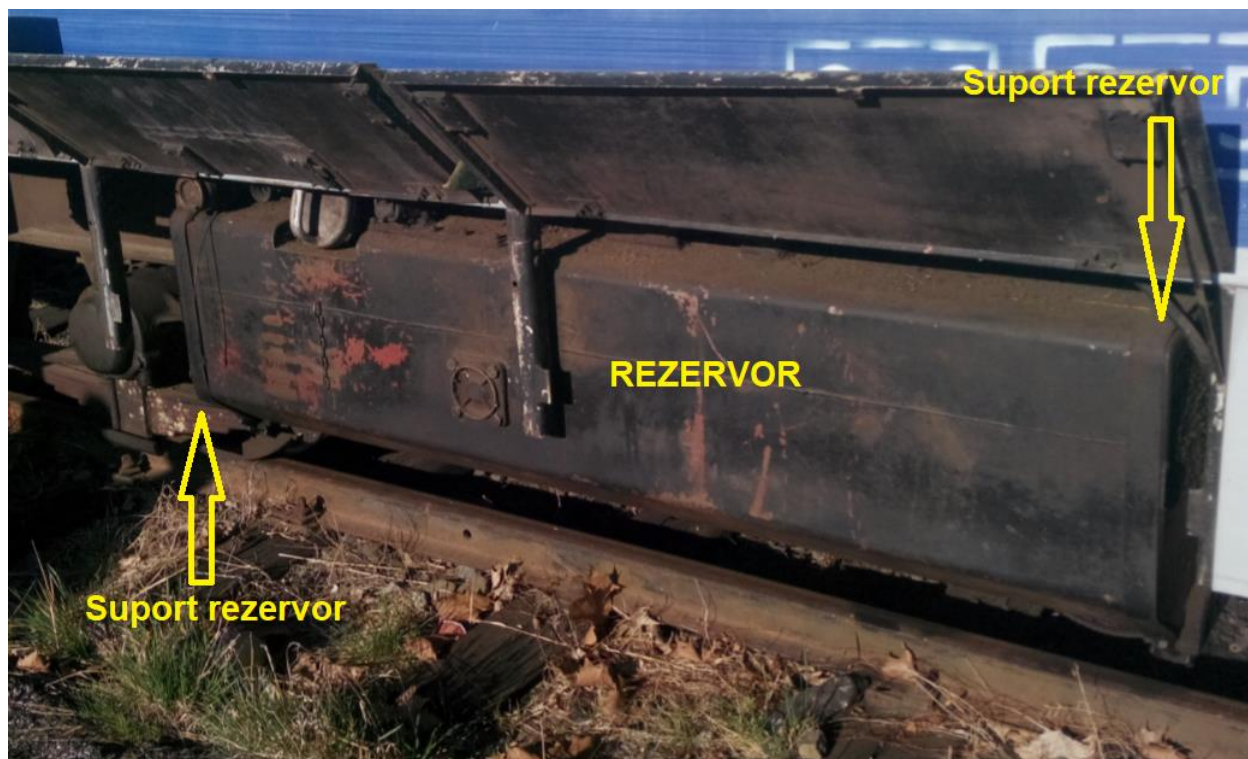
Imaginea 3 - rezervorul pentru motorina de încălzire și suporturile acestuia.

Fiecare dintre cele două suporturi care susțin rezervorul sunt fixate de șasiu prin intermediul a două șuruburi M16 cu lungimea de 50 mm. La vagonul remorcă LVS 538, rezervorul era poziționat pe partea dreaptă a vagonului , având ca referință sensul de mers al trenului.

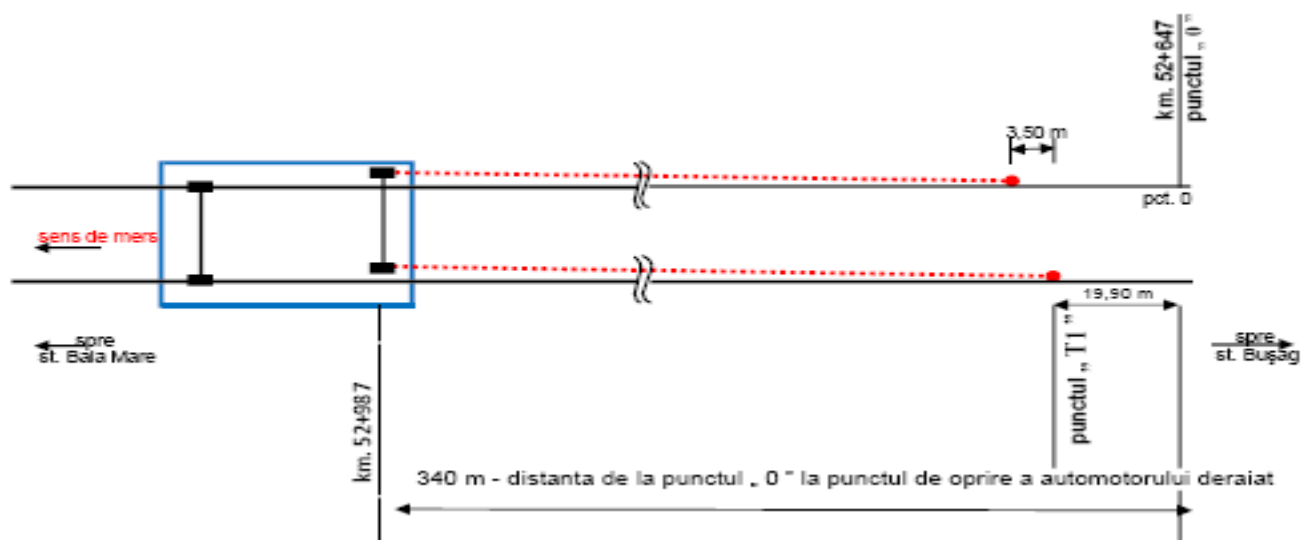
Imaginea 4 - schiță a locului deraierii

- la o distanță de 7,0m de punctul „0”, distanță măsurată în sensul de mers al trenului, pe partea dreaptă în exteriorul căii, se afla suportul de prindere al rezervorului de motorină;
- de la o distanță de aproximativ 1m de punctul „0”, distanță măsurată în sens invers de mers al trenului, pe o lungime de 25m, pe ciuperca șinei din partea dreaptă, au fost identificate urme specifice de pietre escaladate și sfărâmate de roțile vehiculului.

S-au măsurat ecartamentul liniei (E), nivelul transversal (N) al căii cu tiparul de măsurat calea, din 0,5 m în 0,5 m, în 14 puncte de măsurare, înainte și după Punctul T1. Valorile măsurate se încadrau în toleranțele admise de reglementările în vigoare. Totodată au fost verificate traversele înainte de punctul 0 și s-a constatat că acestea erau corespunzătoare.

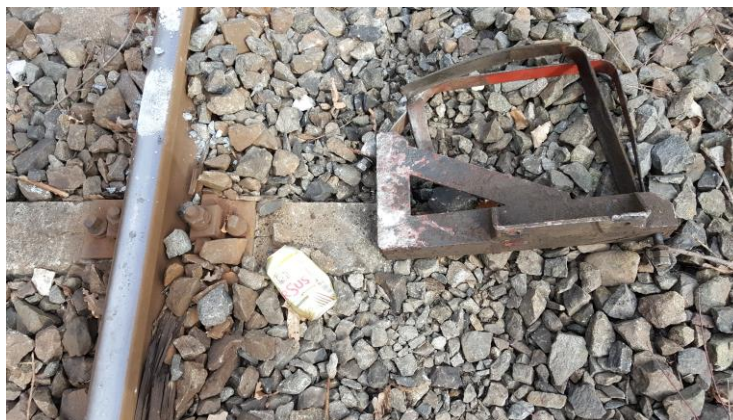
La locul unde s-a produs deraierea a fost găsit căzut pe terasament, un suport de la rezervorul de motorină de la vagonul remorcă LVS 538 - Imaginea 5

Imaginea 5 - suportul căzut al rezervorului de motorină de la vagonul remorcă LVS 538

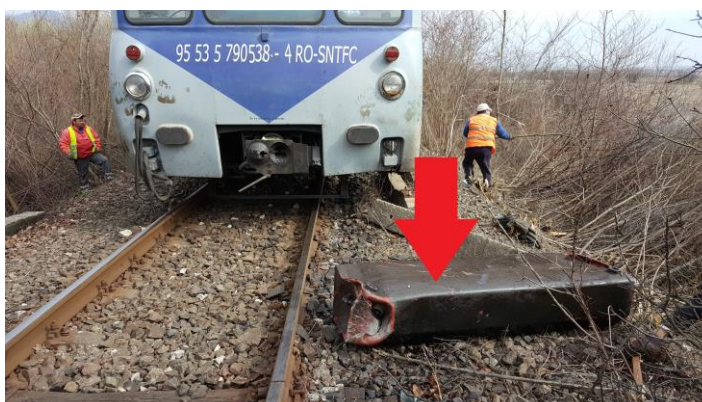
La locul unde s-a oprit remorca deraiată a fost găsit căzut pe terasament, rezervorul de motorină care era desprins de la vagonul remorcă LVS 538 - Imaginea 6

Imaginea 6 - rezervorul căzut de la vagonul remorcă LVS 538

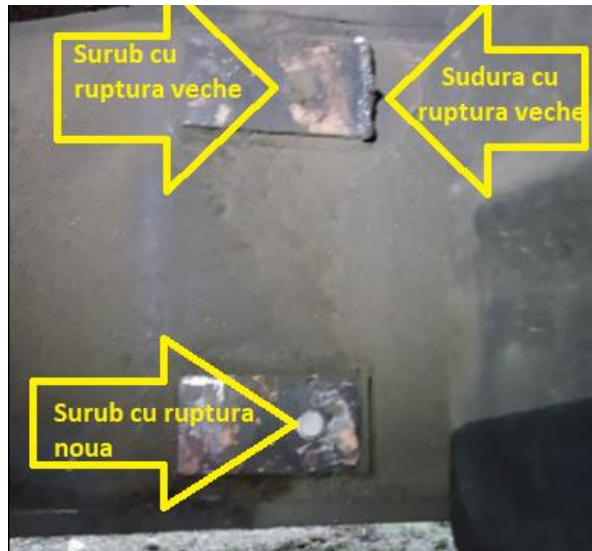
Verificarea modului de prindere a suportului din față a rezervorului pe șasiu, a scos în evidență pe șasiu următoarele aspecte – Imaginea 7 :

- șurubul superior prezenta ruptură aproape 100% veche;
- prezența unui cordon de sudură vechi, oxidat, care prezenta majoritar ruptură veche;
- șurubul inferior prezenta ruptură aproape 100% nouă;

Imaginea 7 – zona de prindere a rezervorului pe șasiul vagonului remorcă LVS 538

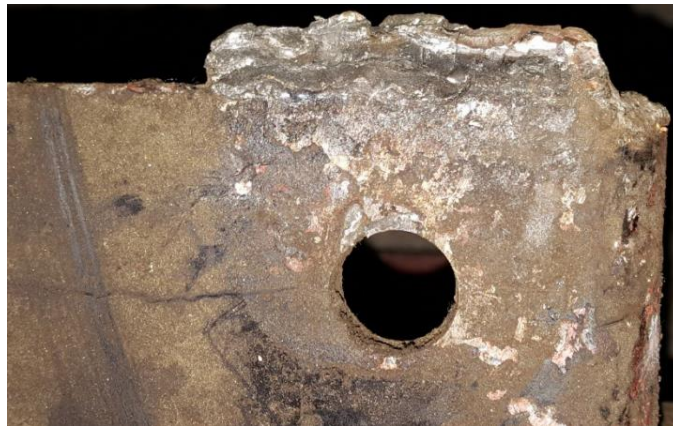
Verificarea suportului de prindere a rezervorului pe șasiu, a scos în evidență pe suport următoarele aspecte – Imaginea 8 :

- prezența unui cordon de sudură vechi, oxidat, în apropierea șurubului superior;
- sudura prezenta majoritar ruptură veche;
- urmele unor contacte repetate de-a lungul timpului, între suport și șasiu ;

Imaginea 8 – pe suportul de la rezervor, sudura veche, oxidată, prezenta majoritar ruptură veche

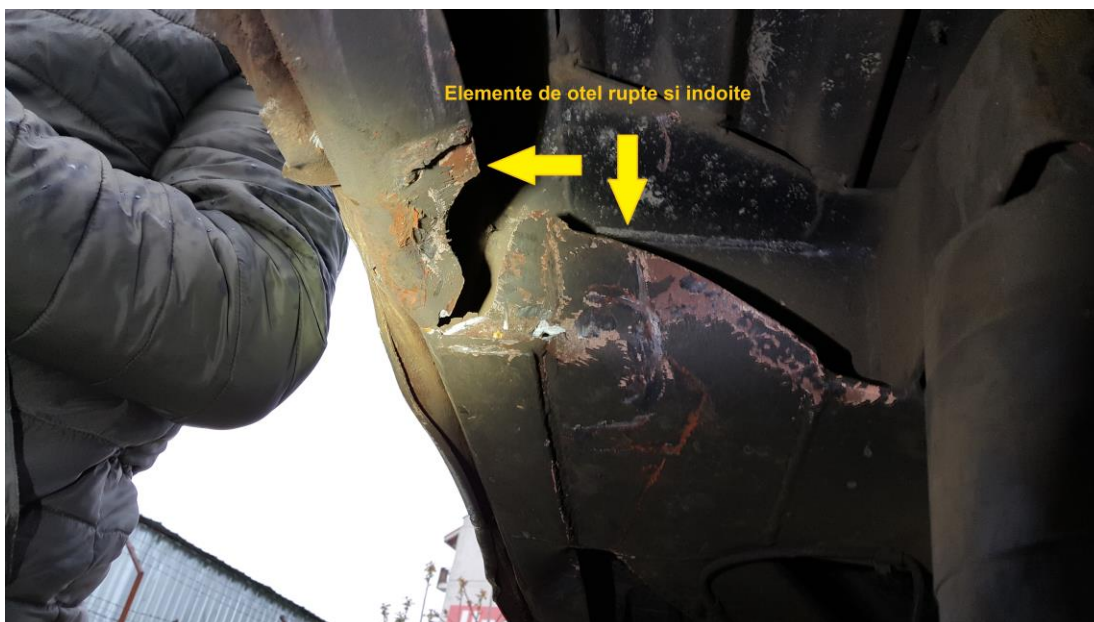
Verificarea părții inferioare a cutiei de la vagonul remorcă LVS 538, a pus în evidență deformări mecanice a elementelor de șasiu, provocate de un corp solid care a exercitat o forță de jos în sus, respectiv de ridicare a cutiei – Imaginea 9.

Imaginea 9 – deformări mecanice a elementelor de șasiu, provocate de un corp solid care a exercitat o forță de jos în sus asupra șasiului

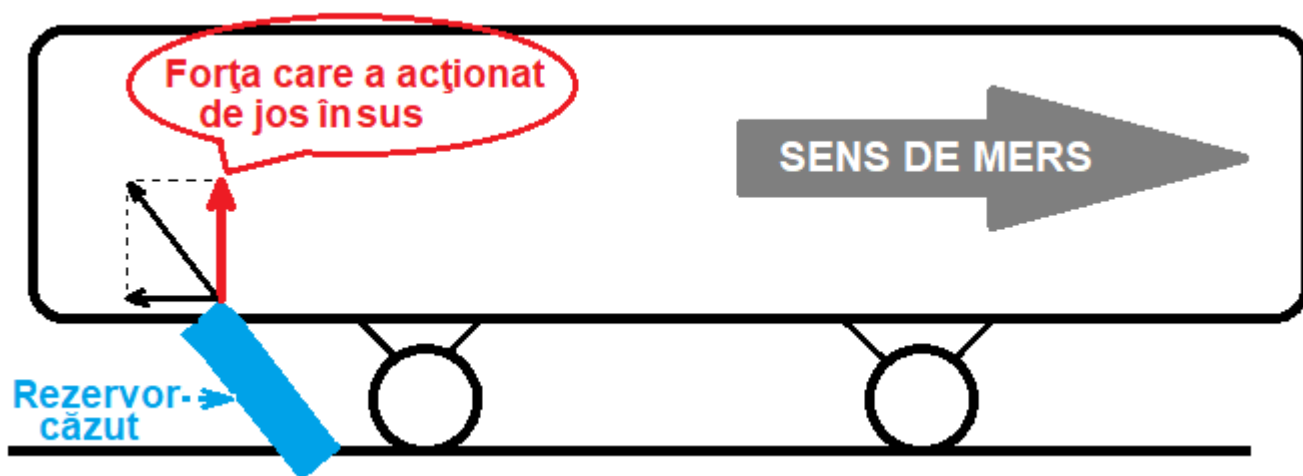
Cu mai mult timp înainte ca vagonul remorcă LVS 538 să ajungă în zona km 52+645, s-a produs ruperea completă a sudurii de la partea superioară a suportului de fixare din față în sens de mers, de la rezervorul de motorină al vagonului, în condițiile în care șurubul superior nu mai asigura prinderea. Întrucât suportul din față al rezervorului a rămas fixat în șurubul M16 inferior, suportul a rămas în poziție normală, chiar dacă șurubul M16 superior era rupt mai demult. Vagonul remorcă LVS 538 a circulat în acest fel până în zona km 52+645, unde suportul din față s-a desprins de șasiu, deoarece s-a produs în acel moment ruperea șurubului M16 de la partea inferioară a aceluiași suport, sub acțiunea greutății rezervorului și a trepidațiilor. Întrucât rezervorul de motorină a rămas fixat de șasiu numai prin intermediul suportului din spate, rezervorul s-a lăsat în jos cu partea din față și a lovit cu aceasta terasamentul și elementele căii în zona punctului „0” la km 52+647. Vagonul remorcă s-a deplasat în acest fel 20 m, până la km 52+667 în zona punctului “T1”, după care rezervorul s-a blocat cu partea din față în terasament, s-a smuls din suportul din spate și apoi cu partea din spate a rezervorului blocată în șasiu, a acționat cu o forță de descărcare orientată de jos în sus, pe partea inferioară a șasiului - Imaginea 10. Această forță exercitată de jos în sus, a produs descărcarea de sarcină a roții din dreapta spate a automotorului și a avut consecință escaladarea șinei de către buza bandajului, producându-se astfel deraierea acestei roți precum și a roții din stânga corespondente.

Imaginea 10 – rezervorul căzut și fixat în terasament a acționat cu o forță de descărcare de jos în sus asupra cutiei remorcii

După producerea deraierii, rezervorul a rămas atârnat de șasiu, agățat în conductele de motorină și cablurile electrice de legătură. Vagonul remorcă LVS 538 a parcurs în această stare aproximativ 340 m până la km 52+987, unde rezervorul a lovit o traversă de beton depozitată pe terasament în exteriorul căii, loc în care a fost smuls din conducte și a căzut pe terasament.
