## RAPORT DE INVESTIGARE

al accidentului produs la data de 08.02.2017, pe raza de activitate a Sucursalei Regionala CF Iași, în stația CFR Suceava, prin deraierea de toate osiile a locomotivei EA 650 aparținând SNTFC "CFR Călători" S.A., peste schimbătorul de cale nr. 36, în urma depășirii a semnalului luminos de parcurs YIIIP de către trenul nr. 17986

*EDIȚIE finală  
21 Iulie 2017*

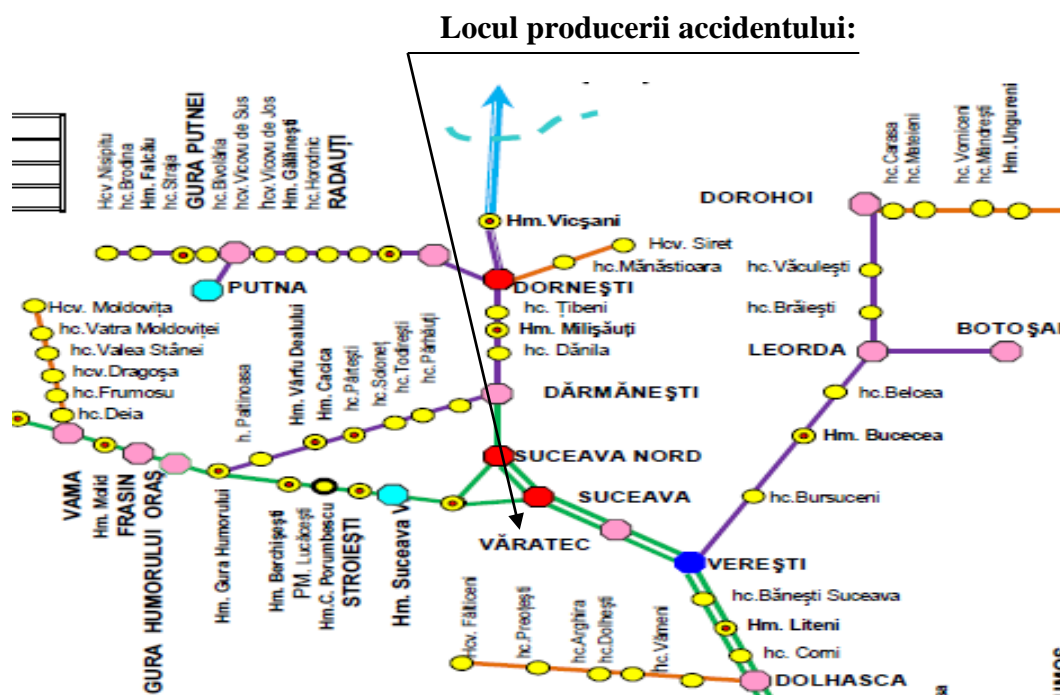
Figura 1

mecanicul împreună cu IDM au trecut de la circulație la manevră, locomotiva punându-se în mișcare de la semnalul de parcurs YIIP în baza afișării indicației de alb lunar (*manevră permisă dincolo de semnal*). Pe timpul trecerii peste schimbătorul de cale nr.36, care era în acțiunea de manevrare de pe poziția „+” pe poziția „-”, s-a produs deraierea locomotivei.

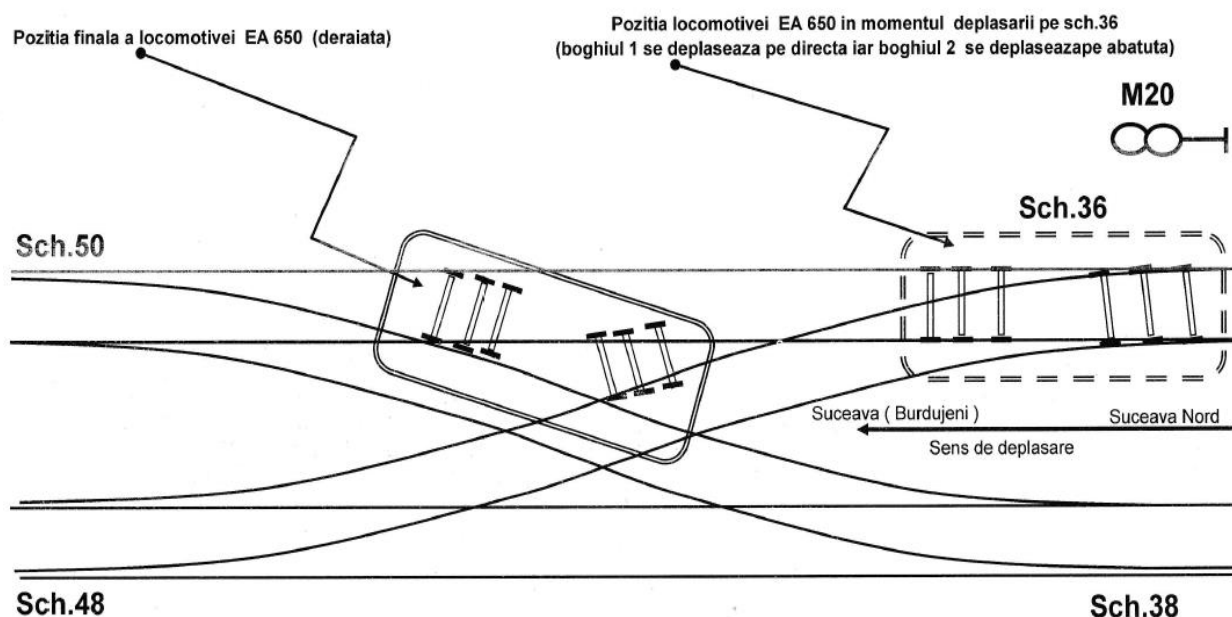
Figura 2

În timp ce IDM dispozitor a comandat de mai multe ori manevrarea individuală a macazurilor conjugate 36/48 pe o poziție pe care să obțină control, mecanicul de la locomotiva EA 650 a depășit semnalul de manevră M20 care avea unitatea luminoasă albastră aprinsă, indicând "OPREȘTE fără a depăși semnalul la manevră!". Astfel, în momentul în care locomotiva a trecut peste macazul nr.36, acesta se afla în poziție *pe directă* ("+"), iar după trecerea primului boghiu, acest macaz s-a manevrat între cele două boghiuri ale locomotivei pe poziție *în abatere* ("-"), conform comenzii date pentru acces la linia II.

### Schita deraierii locomotivei EA 650 din st Suceava din data de 8.02.2017

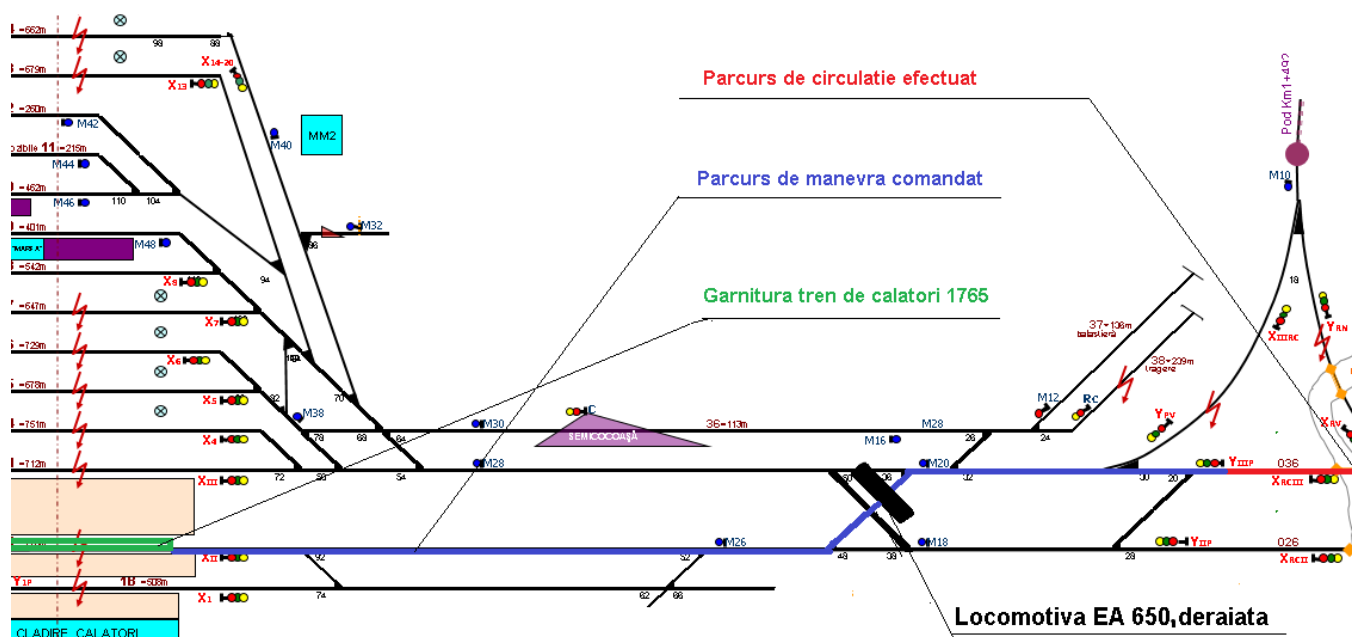
Figura 3

Mecanicul de locomotivă nu a observat că la atacarea macazului 36 locomotiva s-a înscris pe alt parcurs decât cel care ducea la linia II și, după ce locomotiva a continuat mersul cu primul boghiu pe linie directă și cu al doilea pe linie abătută, în zona inimii de încrucișare a bretelei 36/48, aceasta a deraiat de toate osiile.

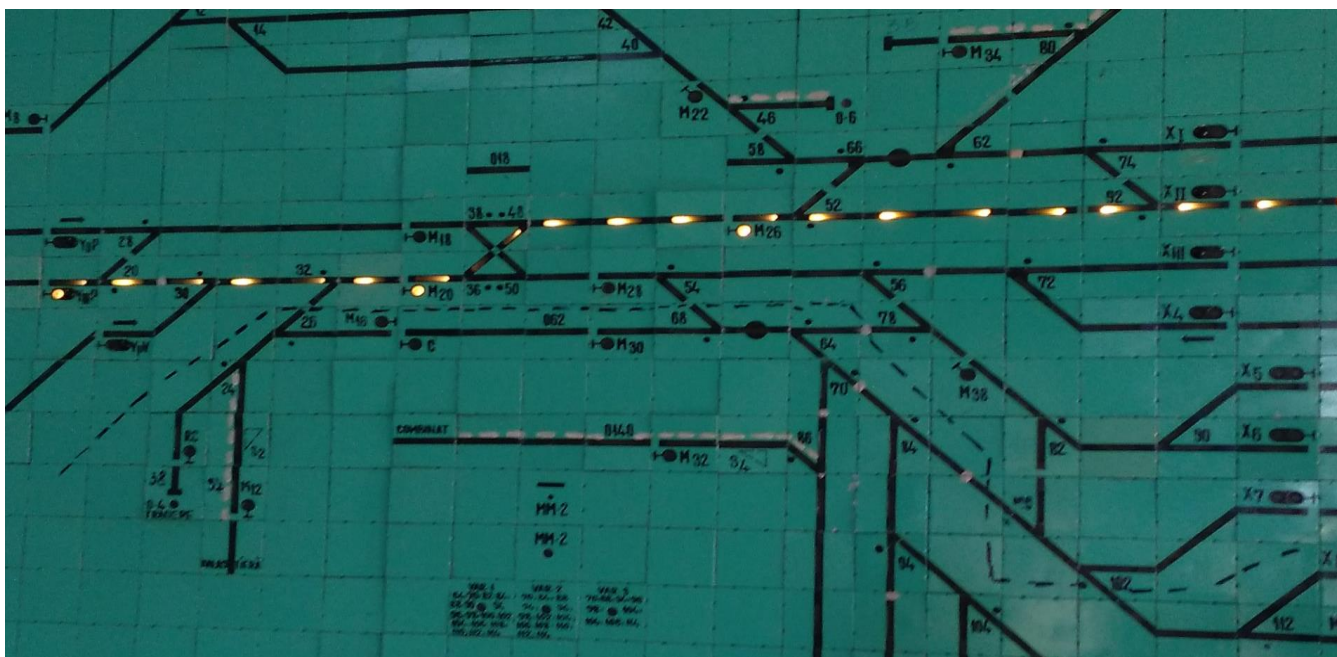
Figura 4

## Parcurs de manevră de la semnalul YIIP la linia II în stația CFR Suceava
