AGENȚIA DE INVESTIGARE FERROVIARĂ ROMÂNĂ - AGIFER

RAPORT DE INVESTIGARE

al accidentului feroviar produs la data de 07.06.2017 pe raza de activitate a Sucursalei Regionale CF Craiova, pe secția de circulație Câmpulung - Golești în stația CFR Golești

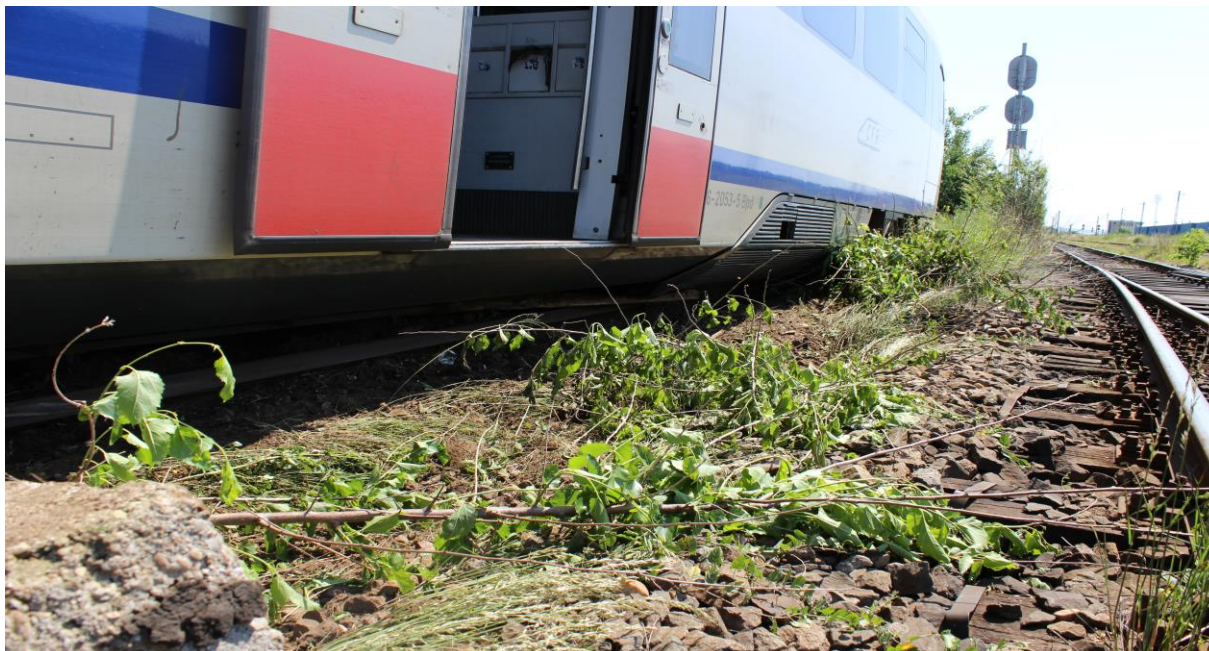
După depășirea semnalului luminos de ieșire YII (care a avut indicația "o unitatea luminoasă de culoare roșie – **OPREȘTE fără a depăși semnalul!**") al stației CFR Golești, automotorul a continuat mersul (rulat), a trecut peste schimbătorul de cale nr.39 talonându-l, schimbător care se afla în cuprinsul traversării cu joncțiune dublă (denumită în continuare TJD) nr.39/41, a depășit opritorul fix și a deraiat de primul boghiu (TDG 1) și de boghiul 2 (Jakobs). Automotorul a circulat în stare deraiată circa 30 de metri, oprindu-se la km 100+100 (Foto 1).

Foto 1. Poziția automotorului Desiro 2053 după deraiere

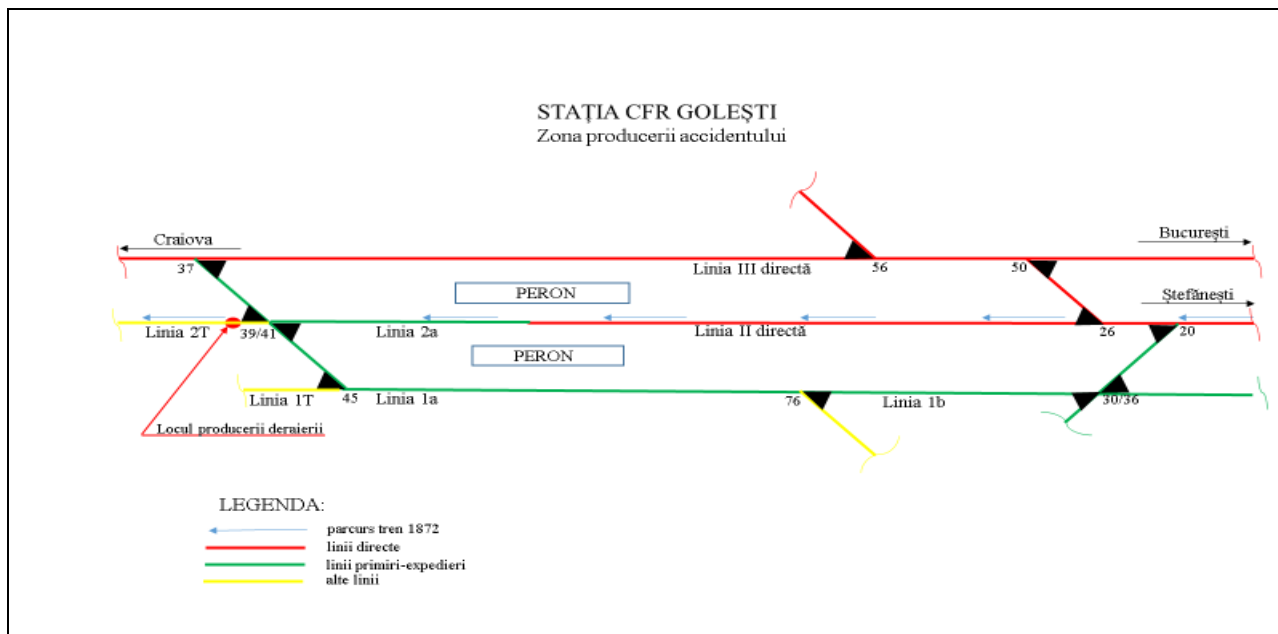
Fig. 1. Schița zonei producerii accidentului

Trenul a parcurs, de la intrarea în stație, liniile II (directă), linia 2a (primiri-expedieri) și linia 2T (alte linii), depășind semnalul YII aflat pe poziția "OPRIRE" și talonând TJD 39/41.

TJD 39/41 care a fost talonată în deplasarea automotorului este de tipul 49, R 190m, tg. 1/9, ace articulate, prindere indirectă de tip K, centralizată. Pe TJD se afla introdusă o restricție de viteză de 15km/h din anul 2015, cauzată de starea tehnică a acesteia.

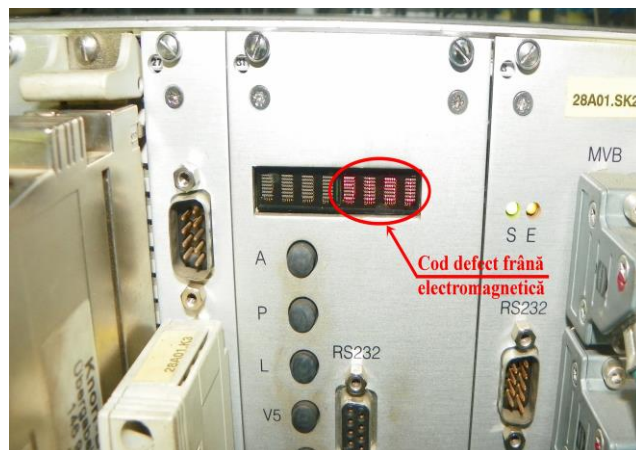
Fig. 3

- automotorul a fost condus de către mecanic de la postul de conducere nr.1 acesta fiind postul din față;
- maneta controlerului tracțiune/frânare de pe pupitrul mecanicului sa aflat în ultima poziție „*frânare rapidă*”(Fig.2);
- robinetul de frânare pneumatică (indirectă) sa găsit în poziția „0”;
- tasta de alarmă Ackermann neacționat;
- comutatorul de comandă al frânei electromagnetice de pe pupitrul mecanicului „*acționat*”(Fig.2);
- manometru presiune aer în cilindrii de frână a avut indicația „0”;
- manometru presiune aer conductă principală 10 atm și conductă generală 5 atm a avut indicația „0”;
- automotorul a avut ambele motoare diesel oprite;
- calculatorul de frână BSG a afișat cod defect 5151 – Frână electromagnetică 2 nu funcționează (Fig.3)

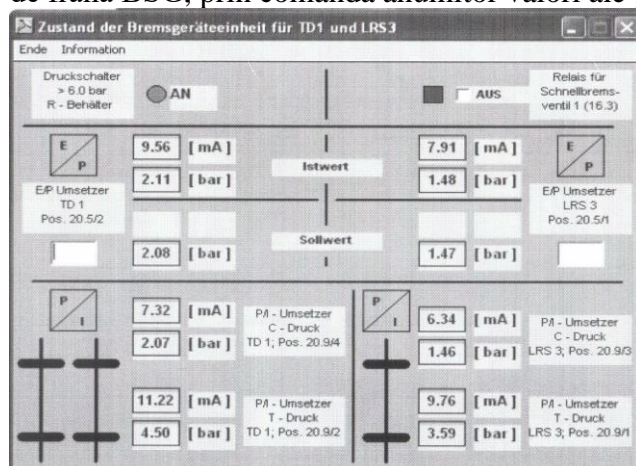
Fig.4

- cu soft de diagnoză s-au verificat traductorii de presiune E/P (poz. 5/1 și 5/2, fig.4 și 5) din blocurile de frână BGE 1 și BGE 2, prin verificarea presiunilor de aer comandate de calculatorul de frână BSG, prin comanda anumitor valori ale presiunilor de aer;

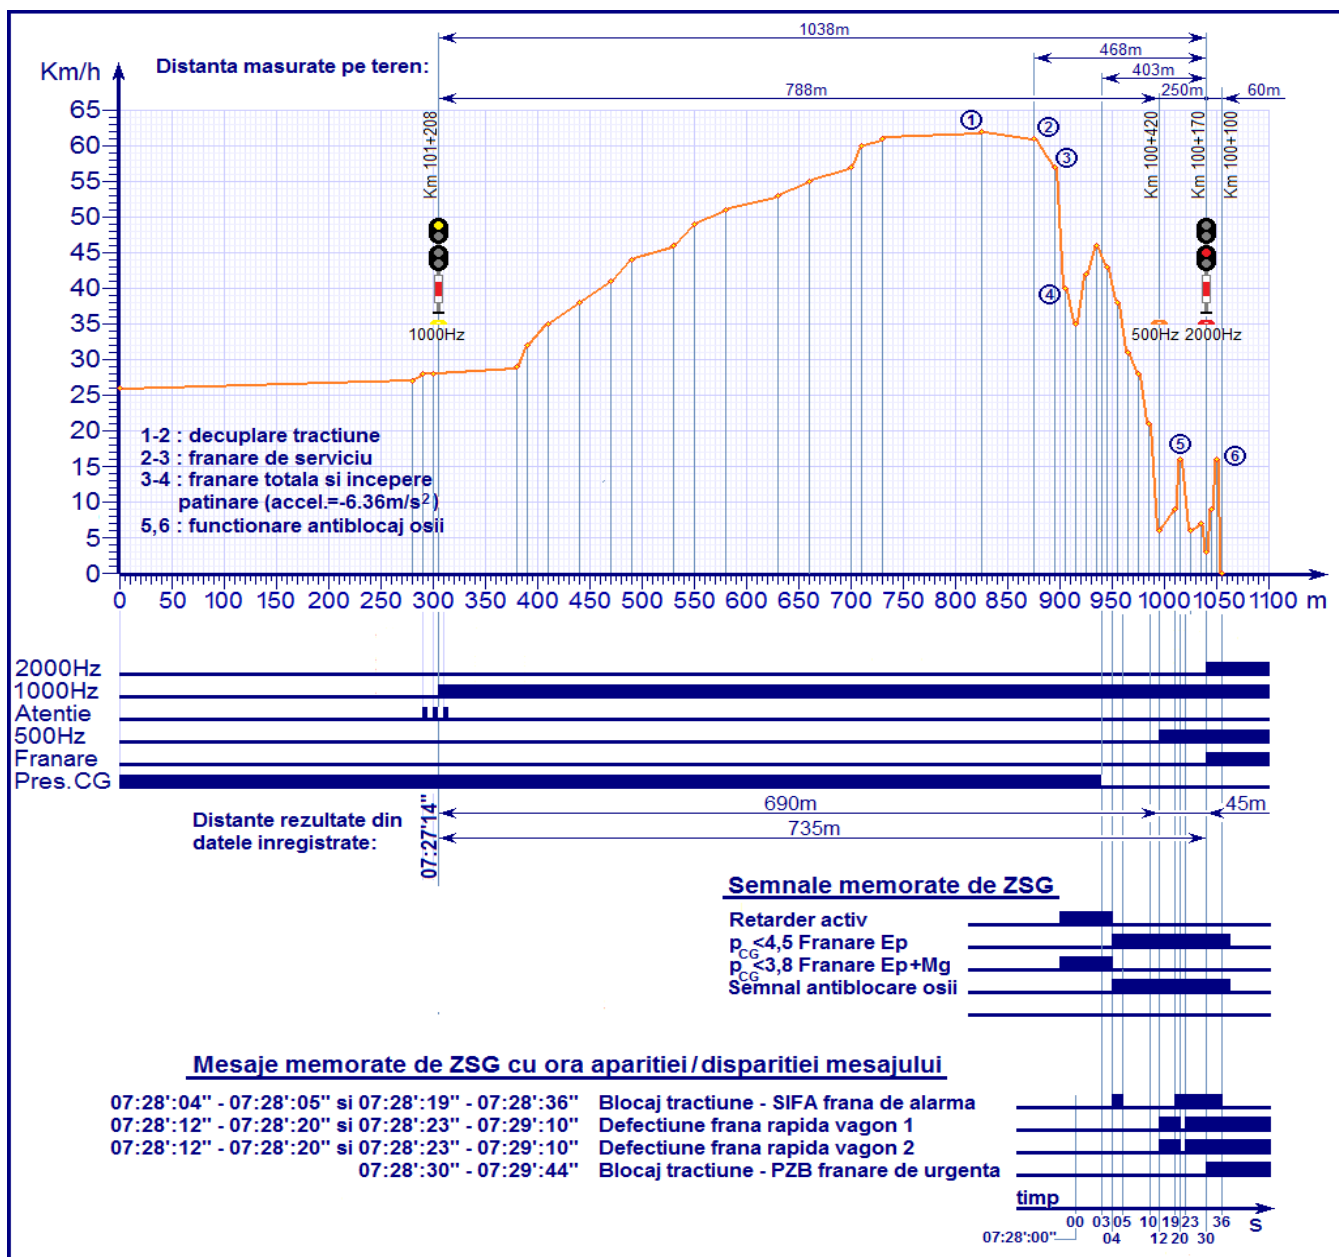
Fig.9

- de la viteza de 62 km/h mecanicul în intervalul 1 – 2 a efectuat o frânare ordinară și apoi o frânare totală din maneta controlerului tracțiune/frânare (Fig.10), intervalul 2 – 4 (Fig.9);

- în intervalul 2 – 3 de pe diagramă (Fig.10) și intervalul 4 – 5 de pe diagramă (Fig.9), mecanicul a efectuat frânare rapidă din maneta controlerului tracțiune/frânare unde apare o scădere a presiunii aerului în conducta generală sub 2,8 bar (Fig.8). Tot în acest interval apare ca informație transmisă în calculatorul central de la calculatorul de frână BSG “Defecțiune frână rapidă vagon 1 și 2: Frână rapidă sau stare releu blocare tracțiune” în jurul orei 07.28.12 – I60R (07.04.22 – ZSG) iar instalația PZB a automotorului a luat influență de 500 Hz de la inductorul de cale;

- în intervalul 3 – 4 de pe diagramă (Fig.10) și intervalul 5 – 6 de pe diagramă (Fig.9), mecanicul a efectuat o frânare rapidă din maneta robinetului de frânare pneumatică (indirectă) și apoi a acționat comutatorul de pe pupitru de conducere al frânei electromagnetice. Tot în acest interval apare în jurul orei 07.28.23 – I60R (07.04.33 – ZSG), ca informație transmisă în calculatorul central de la calculatorul de frână BSG “Defecțiune frână rapidă vagon 1 și 2: Frână rapidă sau stare releu blocare tracțiune” iar în jurul orei 07.28.30 – I60R (07.04.40 – ZSG), instalația PZB a automotorului a luat influență de 2000 Hz cu frânare de urgență de la inductorul de cale al semnalului luminos de ieșire YII care a avut indicația “o unitate luminoasă de culoare roșie, spre tren – **Oprește fără a depăși semnalul!**”;

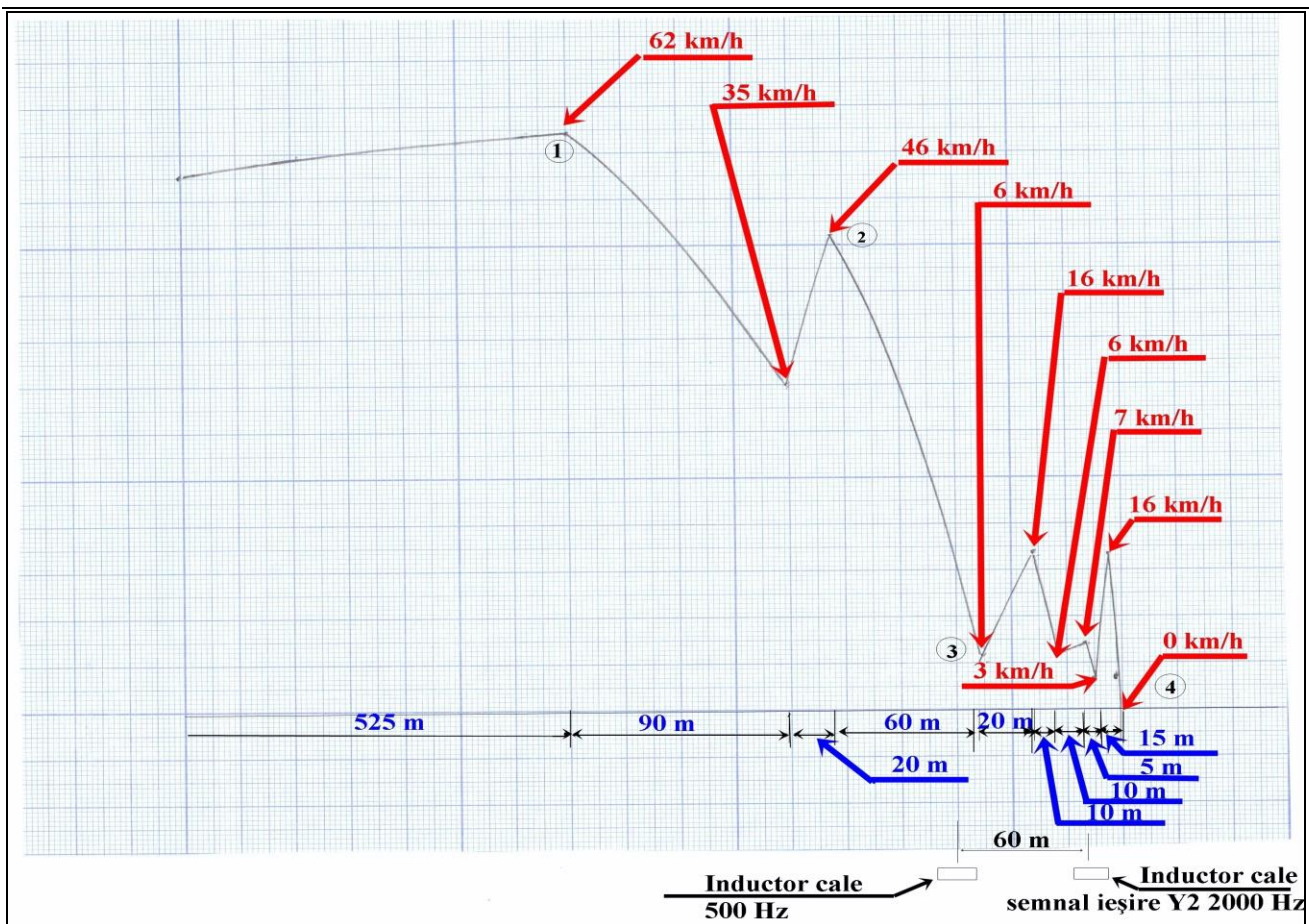
Fig.10

- din datele descărcate din memoria calculatorului central au rezultat că în intervalul 1 – 4 de pe diagramă (Fig.10) turațiile motoarelor diesel MD 1 și MD 2 au fost constante 793 – 802 rot/min – turație de funcționare la ralanti iar poziția manetei controlerului tracțiune/frânare a fost “Fahrschalter in Stellung Bremsen = 1” – Maneta de acționare în poziția **frânare !**;

- Tot în intervalul 3 – 4 (Fig.10), după depășirea semnalului luminos de ieșire YII a apărut ca informații transmise în calculatorul central de la calculatorul de frână BSG în jurul orei 07.28. 43 – I60R (07.04.53 – ZSG), “Nu funcționează frână magnetică 1 și 2” și în jurul orei 07.28. 47 – I60R (07.04.57 – ZSG), “BSG mediu avariat”;

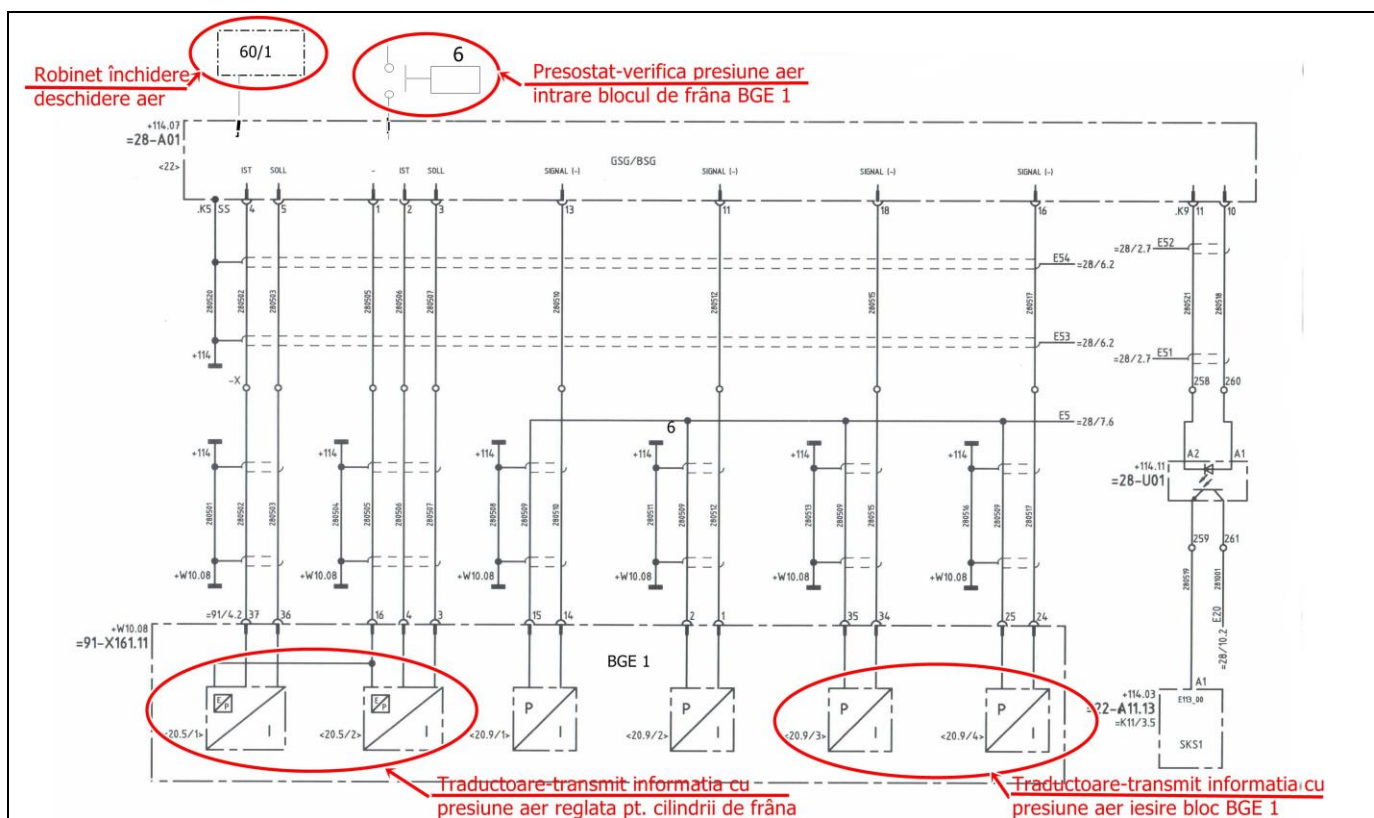
Fig.12

Deoarece calculatorul de frână BSG a afișat și memorat mesajul de defect “AE02 – Intrare analogică 2 perturbată” și în urma discuțiilor cu personalul de atelier legat de acest mesaj s-a motivat că în toate cazurile s-a depistat nereguli la sursa de alimentare pentru tensiunea de alimentare de 24 V (sursa din BSG).

Datorită faptului că imediat după mesajul de defect menționat mai sus calculatorul de frână BSG a afișat și memorat mesajul de defect “0555 – Întreruperea legăturii cu FSG” (cu ZSG) există posibilitatea ca mesajul de defect “AE02 – Intrare analogică 2 perturbată” să nu fi existat posibilitatea transmiterii lui către calculatorul central ZSG.

De aici comisia a ajuns la concluzia posibilă că în momentul frânărilor efectuate de către mecanic din maneta controlerului tracțiune/frânare robinetele de închidere 60/1 și 60/2 momentan să nu mai fi fost alimentate corespunzător cu presiunea de aer necesară, acestea fiind deschise – informație transmisă calculatorului de frână BSG (Fig.12). Acest lucru a condus la întreruperea pătrunderii corespunzătoare a aerului de la rezervoarele de aer în blocurile de frână BGE 1 și 2 și la efectuarea unei frânări ineficiente.
