AGENȚIA DE INVESTIGARE FERROVIARĂ ROMÂNĂ - AGIFER

## RAPORT DE INVESTIGARE

privind incidentul feroviar produs la data de 24.05.2017, pe raza de activitate a Sucursalei Regionale de Căi Ferate Timișoara, la gararea trenului de marfă nr.50419 în stația CFR Curtici

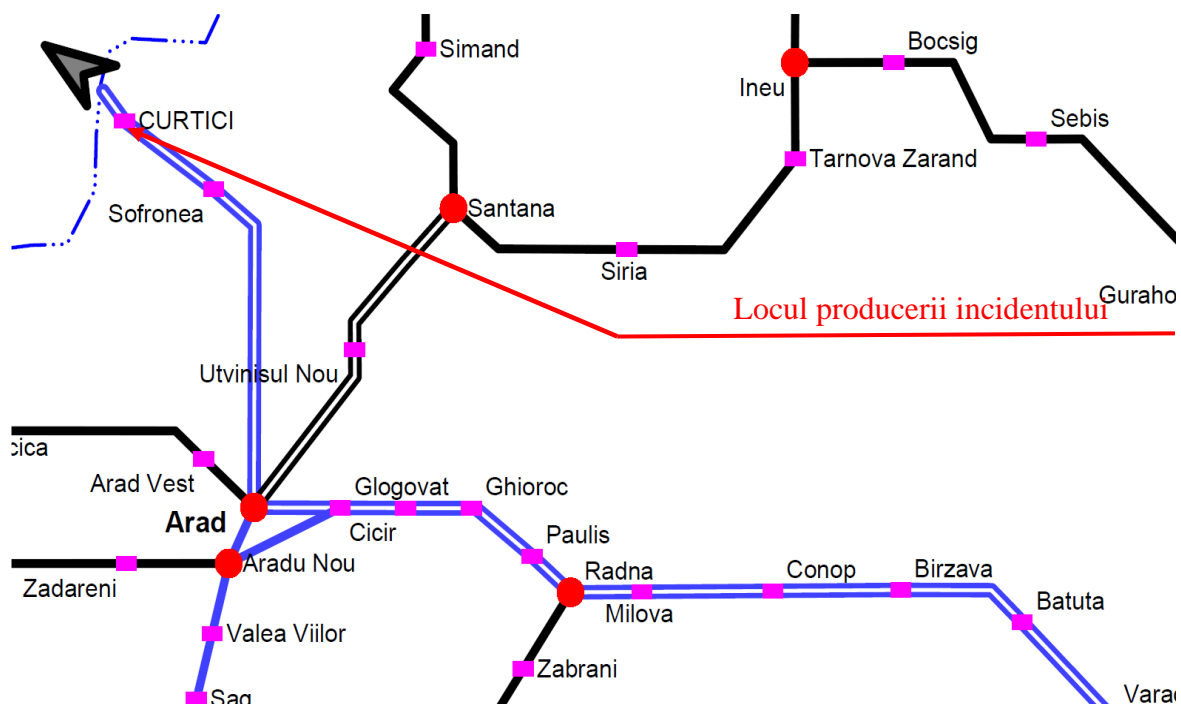
*Fig. nr.1*

La data de 24.05.2017, în jurul orei 09:05, pe raza de activitate a Sucursalei Regionale CF Timișoara, la gararea trenului de marfă nr.50419 (aparținând operatorului de transport feroviar de marfă SC UNICOM TRANZIT SA), pe linia 16A din stația CFR Curtici, prima ușa stânga față în sensul de mers a vagonului nr.33535421161-7, seria Eas (al 15-lea de la siguranță), aflată în stare deschisă, a lovit stâlpii metalici de susținere ai liniei de contact LC 21; LC 23; LC 25 și a agățat tensorul de ancorare al stâlpului metalic LC 25.

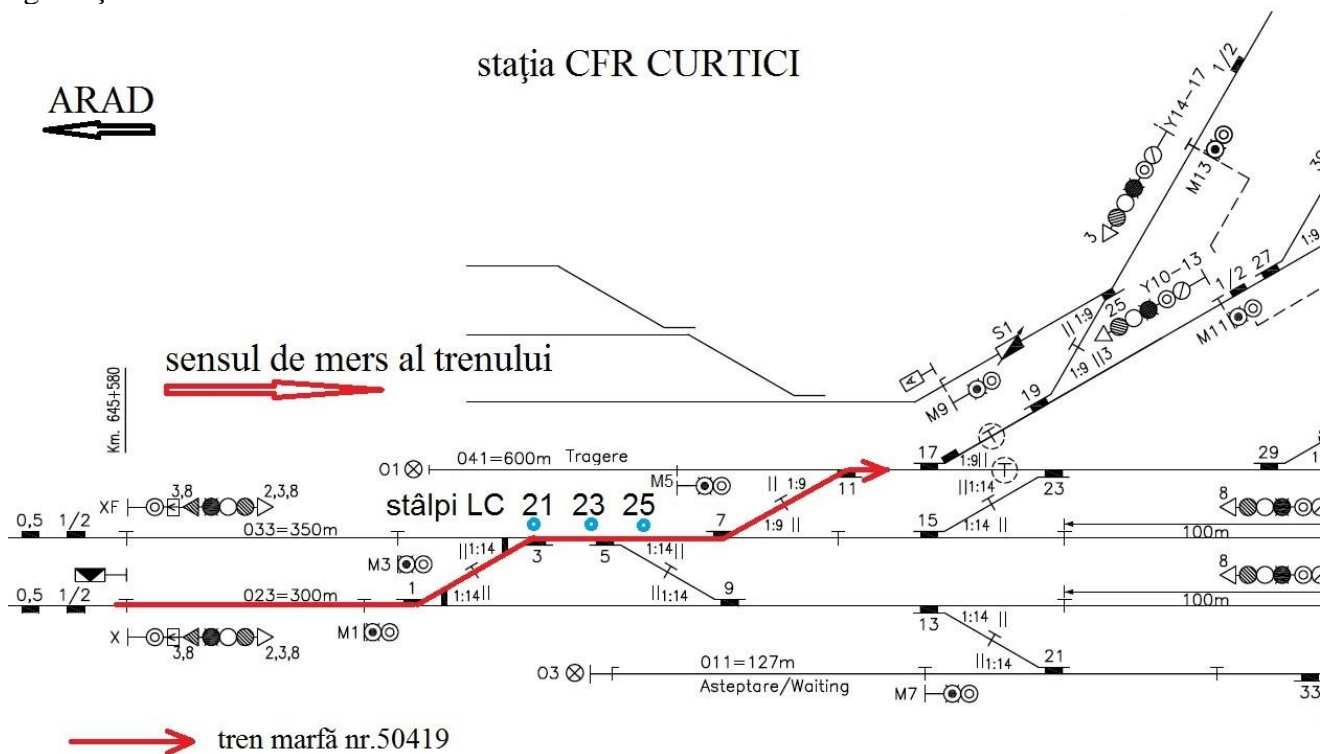
**Fig.nr.2**

După angajarea trenului pe parcursul de intrare în abatere, acoperit de semnalul luminos de intrare X al stației CFR Curtici, în timpul circulației peste diagonala 1/3 - *fig. nr.2*, s-a produs afectarea accidentală a gabaritul pentru elementele instalațiilor feroviare de către perechea de uși, situată pe partea stângă în raport cu sensul de mers al trenului, de la vagonului nr.33535421161-7, al 15-lea de la siguranță.

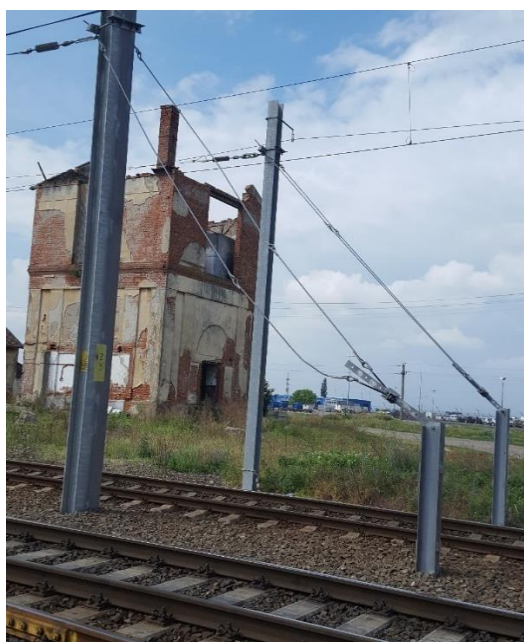
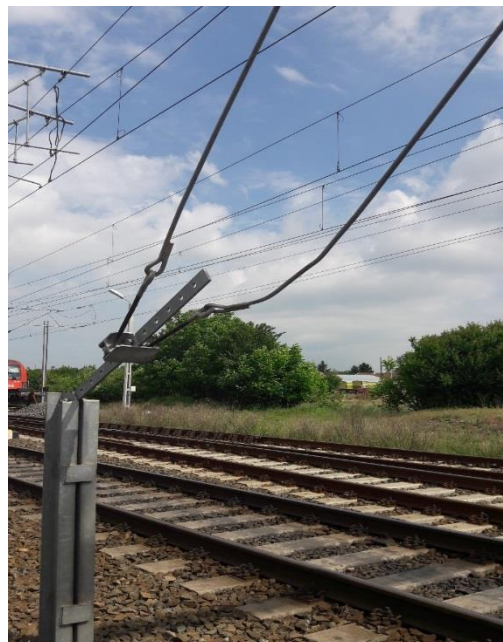
- la stâlpul metalic LC 25, tensorul de ancorare avariât prin lovire – *foto. nr. 1 și 2*;
- la stâlpul metalic LC 25 au fost rupte fire din cablul colector tip OL-AL 95 mm<sup>2</sup>, în proporție de 75%;
- la stâlpul metalic LC 25 a fost dereglată ancora mediană pentru ancorare complet compensată;

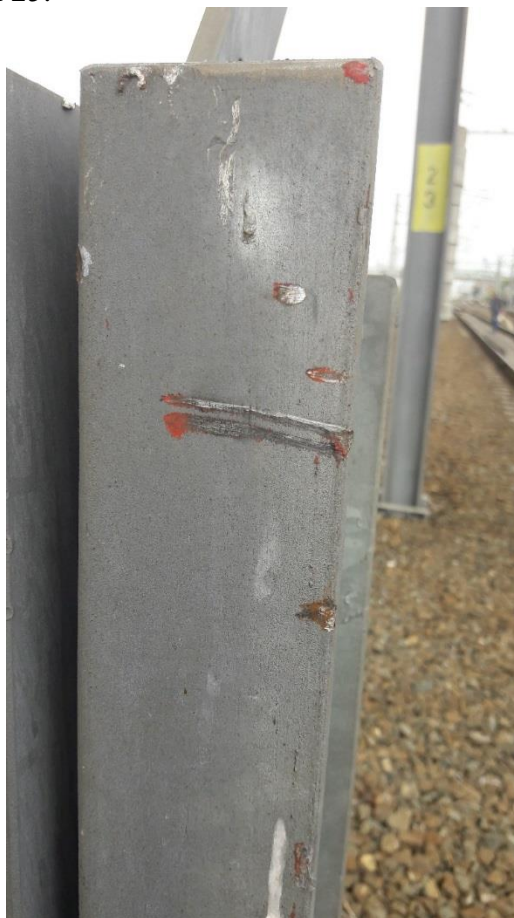
**Foto. nr.3**

- au fost lovite, de ușa deschisă a vagonului nr.33535421161-7, elemente ale stâlpilor metalici LC 21, 23 (foto. nr.3) și 25.

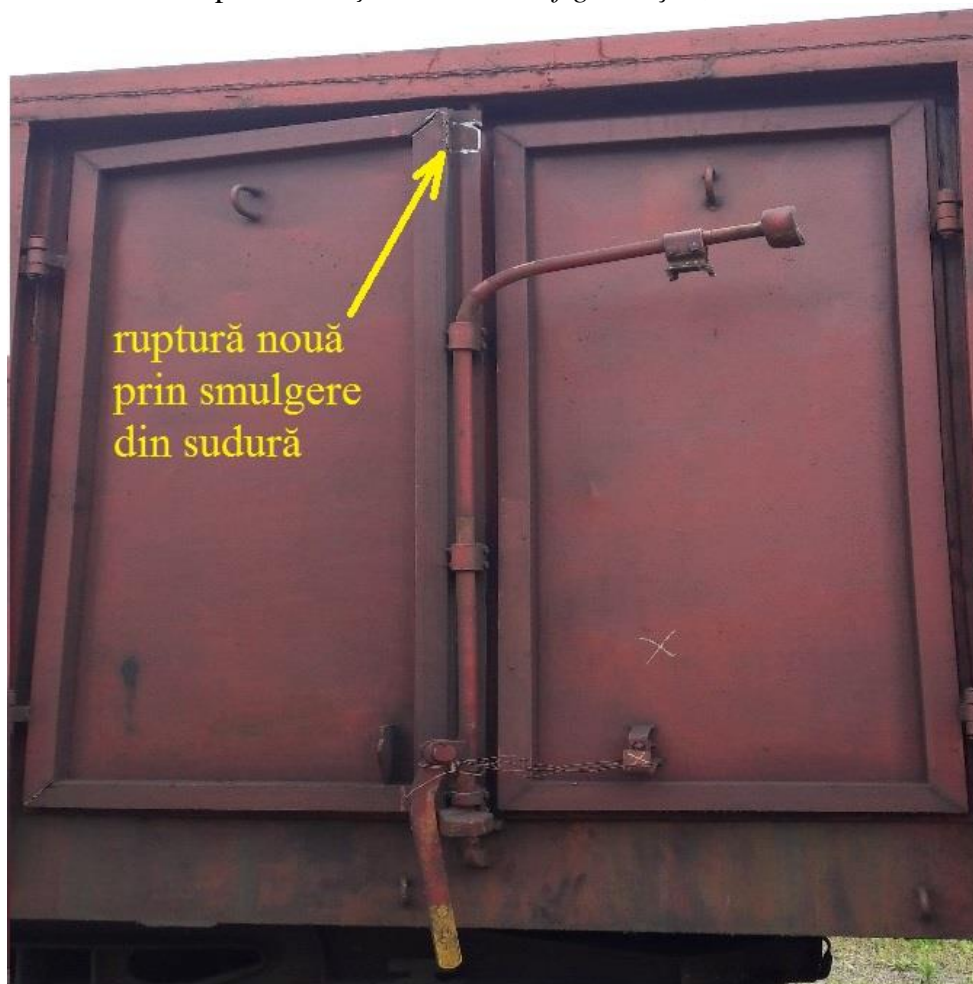
**Foto. nr.4**

- ambele perechi de uși situate pe partea dreaptă a vagonului, cât și perechea situată în partea stângă spre vagonul al 16-lea în raport cu sensul de mers, au fost găsite închise, având atât mecanismele de închidere cât și dispozitivele de asigurare, în stare bună de funcționare;
- ușile situate pe partea stângă a sensului de mers, în partea spre vagonul al 14-lea din compunerea trenului, se aflau în stare deschisă. Axul mecanismului central de închidere al acestor uși prezenta o deformare prin încovoiere sub un unghi de 90° la o distanță de  $\frac{3}{4}$  din înălțimea acestuia – *foto nr.4*. Axul mecanismului prezenta o deplasare verticală ascendentă în interiorul balamalelor pe o distanță de 100 mm - *fig.nr.4 și 5*;

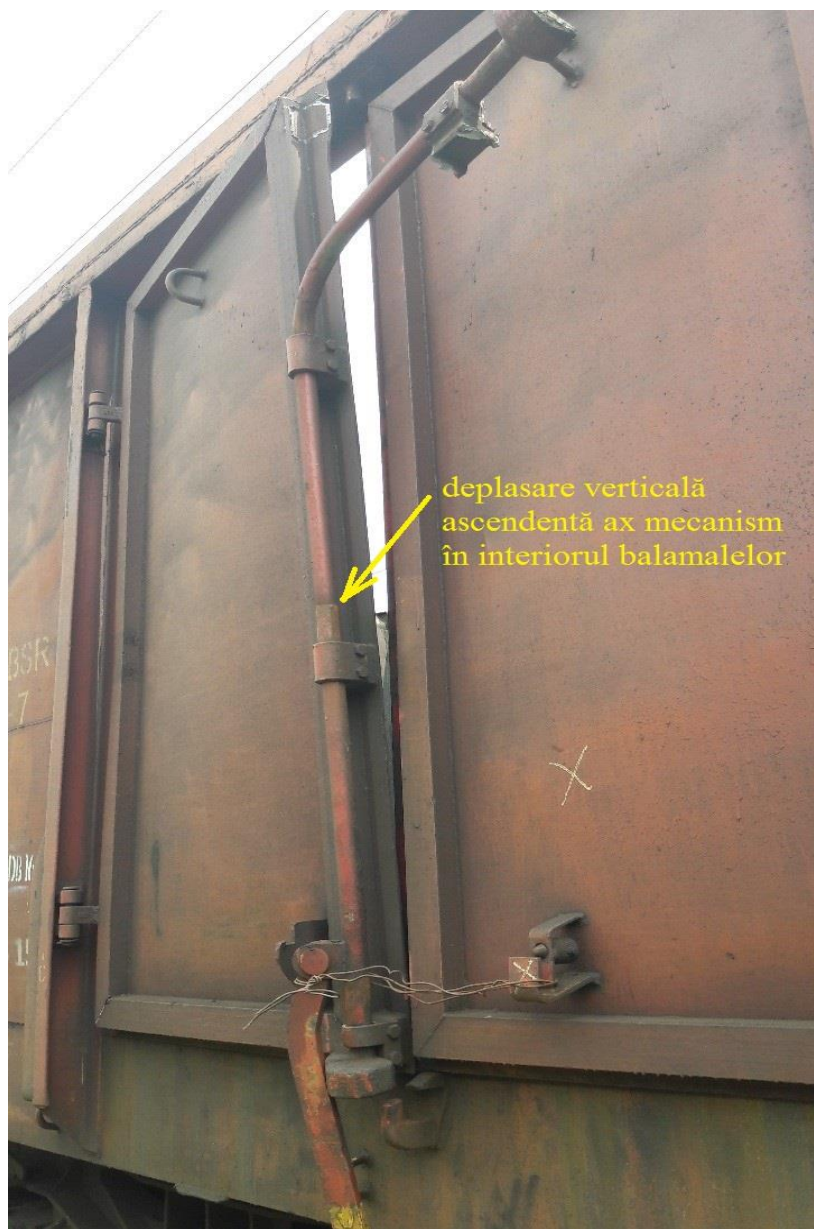
**Foto. nr.5**

- prima ușă a acestei perechi în raport cu sensul de mers al trenului, prezenta o deformare în plan vertical corespunzătoare unei suprafețe de cca 20%; - *foto nr.5*
