Nr. 4120/ /2012

RAPORT DE INVESTIGARE

al incidentului feroviar
produs în circulația trenurilor de metrou între stațiile Timpuri Noi – Piața Unirii la data de
08.07.2012 prin ruperea pantografului de la
trenul REM 1109-2109

EDIȚIA FINALĂ
Data 27 .07.2012

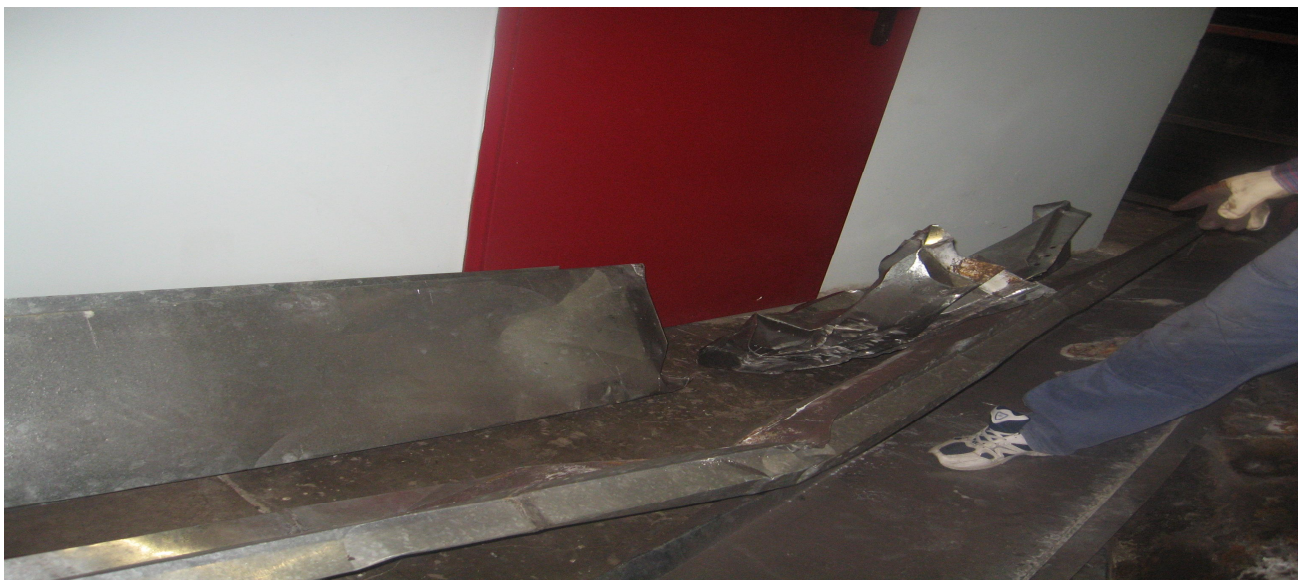
Figura nr.1

- mecanismul de ridicare-coborare pantograf de la semitrenul 1109 găsit în poziția “coborât”;
- un jgheab de tablă zincată încovoiat în zona pantografului unității 1109, de dimensiuni aproximativ 4200x 610x 0,5 mm, smuls de la Km. 5 + 320, de pe fir 2, de pe interstația Timpuri Noi – Piața Unirii 1, conform figurii nr.1;

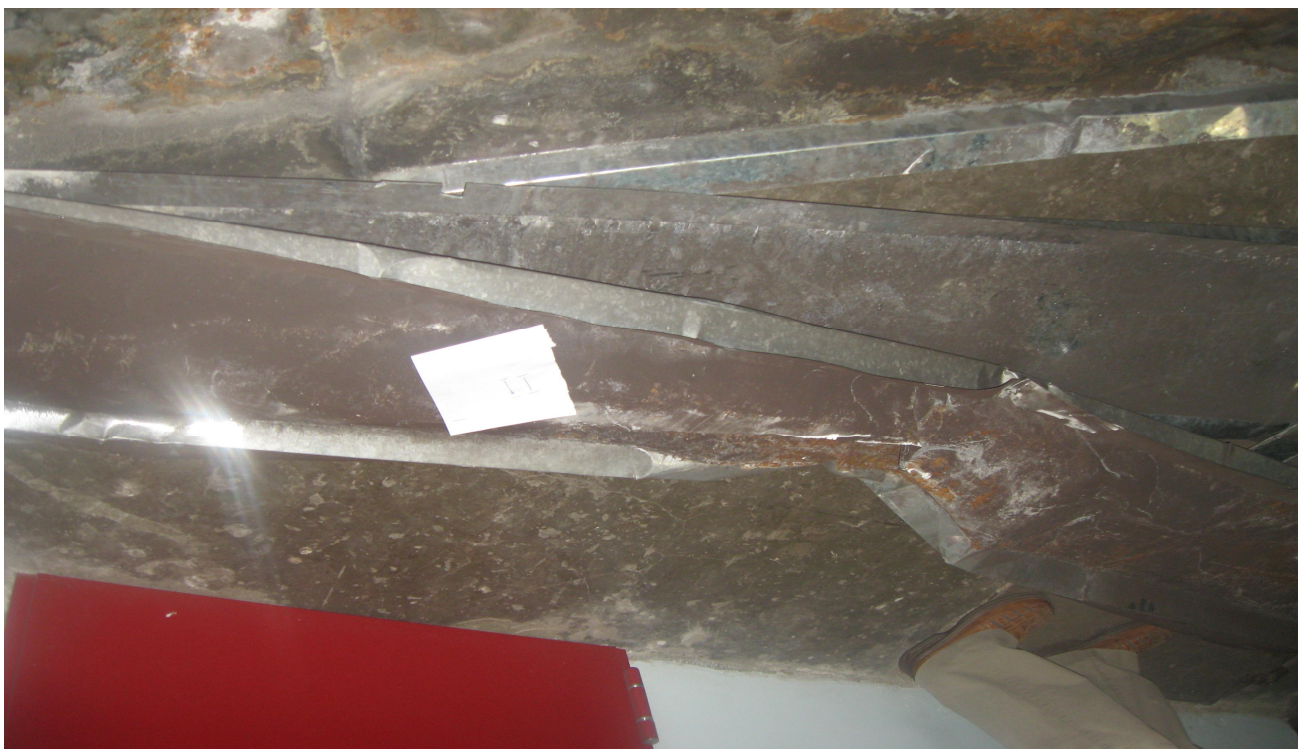
Figura nr.2

- una bucată jgheab de aproximativ 2 metri lungime, puternic deformată, smulsă de la Km. 6 + 354, de pe fir 2, de pe interstația Timpuri Noi – Piața Unirii 1, aflat pe bancheta din spatele șinei a III-a conform figurii nr.2

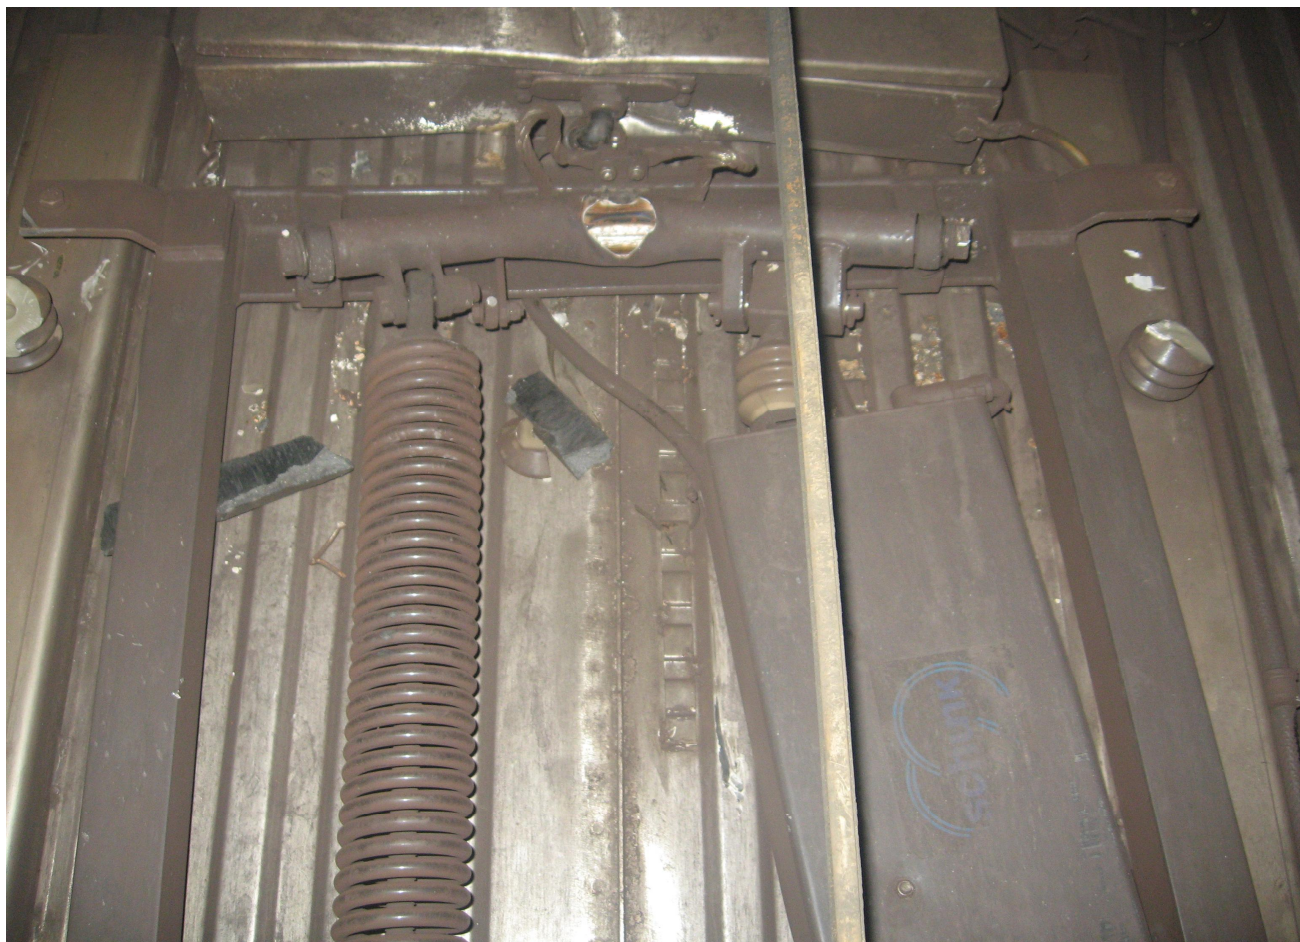
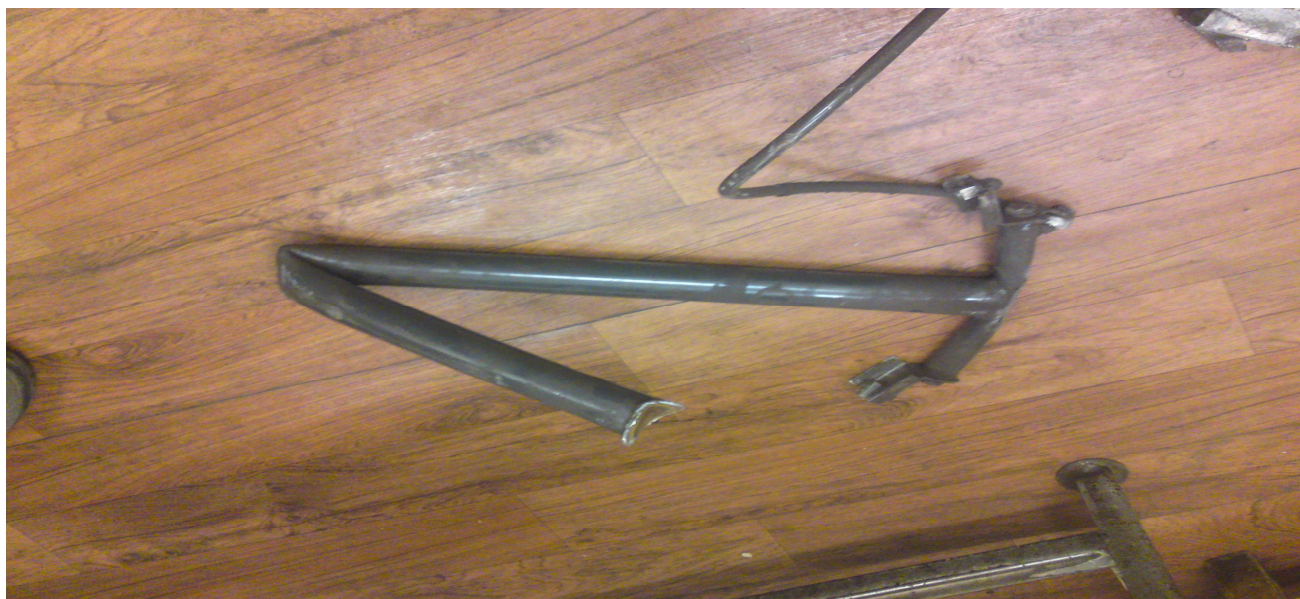
- pantograful unității 1109 puternic deformat, scos din regim normal de funcționare, cu consola desprinsă, izolatorii rupți, și căzută pe bancheta din spatele șinei a III-a, conform figurilor nr. 3 și 4;

Cauza directă a producerii incidentului o constituie circulația trenului BM 1109-2109 cu pantograful unității 1109 în poziție semiridică, poziție în care a agățat jgheabul de dirijare a apei de la km 6+354 de pe plafonul galeriei aflat în afara gabaritului de liberă trecere a trenului, fapt ce a determinat ruperea bratului pantografului, smulgerea patinei de contact precum și distrugerea jgheaburilor respective.

Acest fapt a fost posibil deoarece în momentul alimentării trenului cu energie electrică la şina de contact, după ieşirea din reparaţii a ramei 1109, pantograful acesteia nu s-a coborât în poziţie normală de funcţionare (nu s-a înzăvorât).

1. Verificarea suplimentară a lagărului de fixare dintre bratul pantografului şi mecanismul de ridicare-coborare la revizia corespunzătoare a pantografului.
2. Efectuarea de probe de ridicare-coborare pantograf la fiecare ieşire din depou a trenului de metrou .

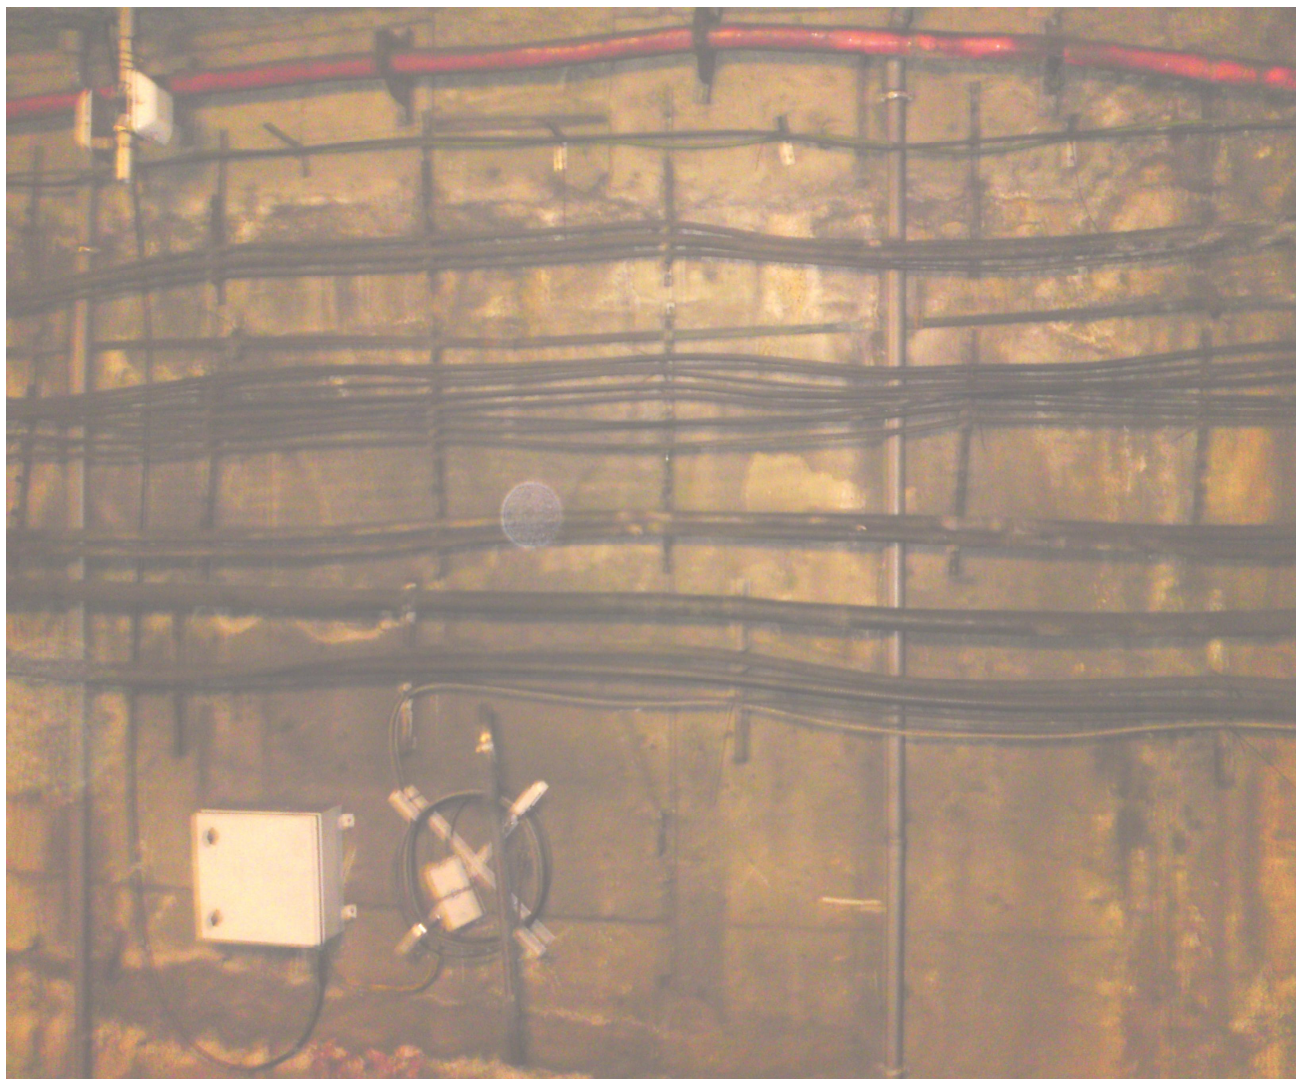
Figura nr. 5

- patina pantografului agățată pe stativul de cabluri poziționat pe peretele tunelului de la intrare în stația Piața Unirii 1, cap Y, conform figurii nr.5

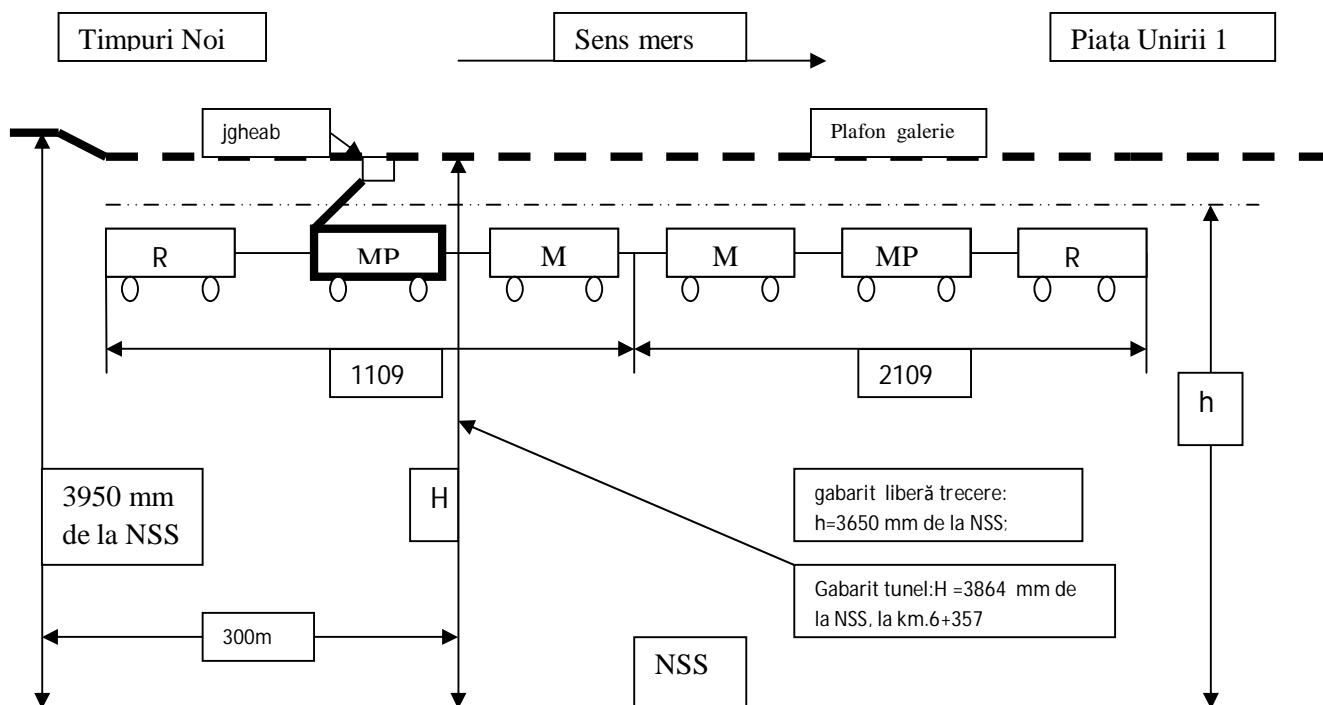
Schița nr.1

- de la stația Titan, vagonul motor cu pantograf aparținând ramei 1109 a circulat cu pantograful

- semiridicat până la stația Timpuri Noi, fără ca această situație să fie sesizată pe TDS-ul trenului;
- circulația prin tunel cu pantograful semiridicat până la stația Timpuri Noi a fost posibilă și datorită faptului că gabaritul de construcție al tunelului de metrou prezintă pe distanța Titan – Timpuri noi o înălțime mai mare (peste 3950mm de la nivelul superior al șinelor) decât pe interstația Timpuri Noi - Piața Unirii(3864 mm la km. 6+357), conform schiței nr.1;
 - datorită acestei scăderi a înălțimii gabaritului de construcție a tunelului, la Timpuri Noi, pantograful acestui vagon a intrat în contact direct cu jgheabul de scurgere a apei provenite din infiltrații, pe care l-a deformat și l-a rupt, antrenând apoi încă alte 4 jgheaburi de scurgere către Piața Unirii.
