## RAPORT DE INVESTIGARE

accidentului feroviar produs la data de 02.09.2012, în stația CFR Bucureștii Noi prin deraierea deraierea de primele două osii în sensul de mers a locomotivei EA 40-0526-0 aflată în remorcarea trenului de marfă nr.84796-1

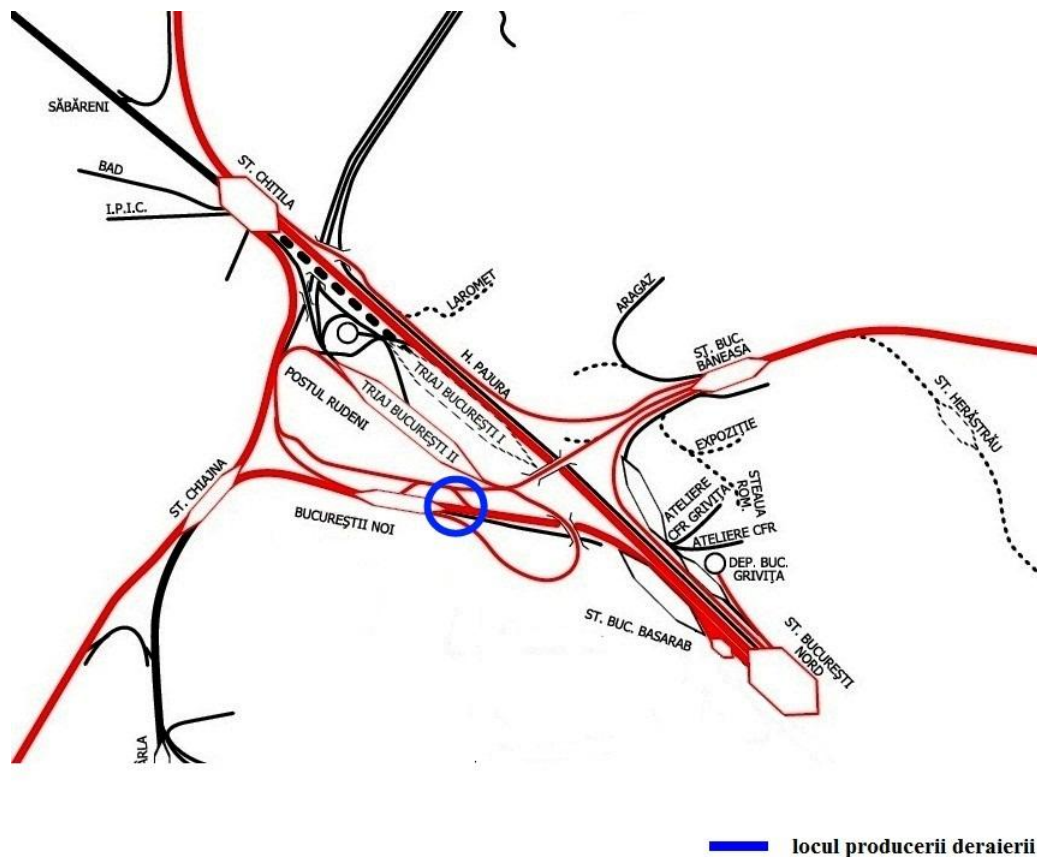
*schita nr.1 – locul deraierii*

Locul producerii accidentului este prezentat în fig.1.

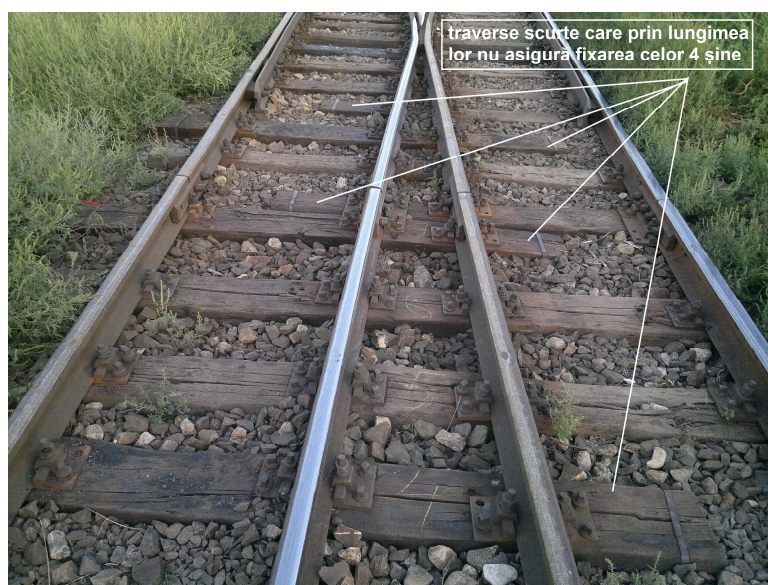
*foto nr.1*

3. Traversele din cuprinsul schimbătorului de cale nr.9C, în marea lor majoritate erau traverse refolosite, cele mai multe dintre ele prezentând defecte care nu permiteau fixarea plăcilor metalice prin strângerea tirfoanelor, în special pe zona cuprinsă între ultima joantă a schimbătorului de cale (joanta de călcâi a inimii) și punctul de escaladare (punctul 0).

4. Pe zona cuprinsă între ultima joantă a schimbătorului de cale și punctul 0 au fost identificate traversele speciale (traversele cu lungimi mai mari de 2,60 m), dar care prin lungimea lor nu puteau asigura fixarea celor 4 șine (corespunzătoare celor 2 direcții ale schimbătorului de cale), așa cum este prevăzut în proiectul de montare al schimbătorului de cale - *foto nr.1*.

- folosirea traverselor speciale care prin lungimea lor nu puteau asigura fixarea tuturor șinelor corespunzătoare celor două direcții ale schimbătorului de cale nr.9C (lungimea acestora asigura fixarea numai a trei șine).

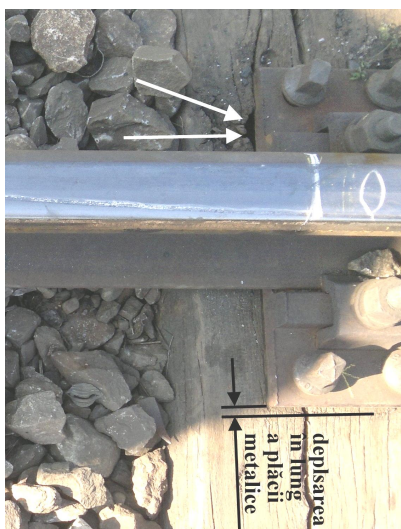
*foto nr.3*

- la traversa din punctul 0, pe fața superioară s-a observat urmă specifică deplasării în lungul traversei a plăcii metalice. De asemenea pe partea dreaptă, în dreptul tijei unui tirfon se observă gol în corpul traversei - *foto nr.3*;

**Cauza directă** a producerii acestui accident o constituie cățărarea buzei bandajului roții din partea dreaptă a osiei nr.6 (prima în sensul de mers) ca urmare a pierderii capacității de ghidare generată de starea tehnică a traverselor, care nu a permis asigurarea unei prinderi corespunzătoare.

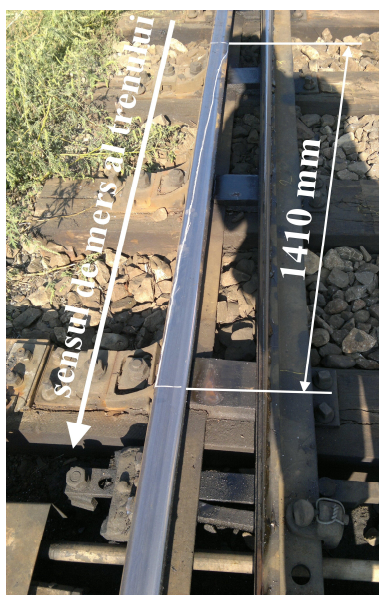
*foto nr.4*

- de la locul căderii roții din partea dreaptă, urmele specifice deraierii se continuă pe partea dreaptă a șinei de legătură corespunzătoare firului exterior al curbei schimbătorului de cale și a acului curb, urmele lăsate de buza bandajului roții găsindu-se pe fața superioară a traverselor, pe elementele metalice de fixare a șinei și a plăcilor metalice și pe primul și al doilea proțap pe care i-a întâlnit (al 4-lea și respectiv al 3-lea numărați dinspre vârful schimbătorului de cale spre călcâiul acului curb);
- după lovirea celui de al doilea proțap, roata s-a urcat în dreptul acestuia pe contraacul drept rulând cu bandajul roții un spațiu de 6050 mm;

- după parcurgerea acestui spațiu buza bandajului acestei roții s-a urcat pe suprafața de rulare a contraacului drept, parcurgând astfel o distanță de 1410 mm (a doua urmă de rulare a buzei bandajului roții pe ciuperca șinei), după care a părăsit suprafața de rulare a contraacului, lovind în partea dreaptă a acestuia umărul sprijinitorului primului alunecător de la vârful acului curb și șuruburile orizontale de fixare a casetei de înzăvorâre de contraacul drept - *foto nr.4*;

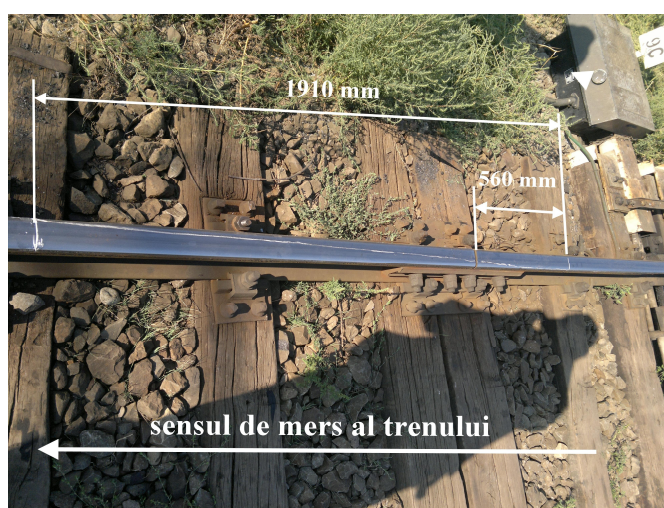
*foto nr.5*

- la o distanță de 560 mm măsurată de la prima joantă spre călcâiul contraacului drept, pe suprafața de rulare a contraacului și în continuare pe suprafața de rulare a șinei panoului de legătură dintre schimbătoarele de cale nr.9C și nr.7C a fost constatată cea de a treia urmă de rulare a buzei bandajului roții, având o lungime de 1910 mm - *foto nr.5*;

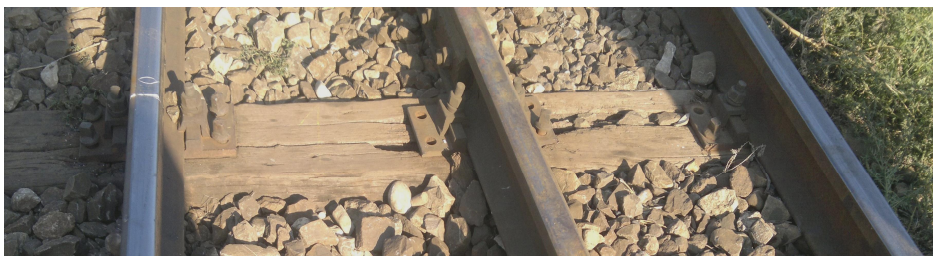
*foto nr.6*

- în punctul 0 tirfoanele nu puteau asigura fixarea plăcii metalice de traversă deoarece traversa era crăpată - *foto nr.6*;
