## RAPORT DE INVESTIGARE

privind accidentul feroviar produs la data de 03.05.2013, pe raza de activitate a Sucursalei CREÎR București, între h.m.Mătășaru și h.m.Fusea, în circulația trenului de marfă nr.71734.

Ediția finală  
10 iunie 2013

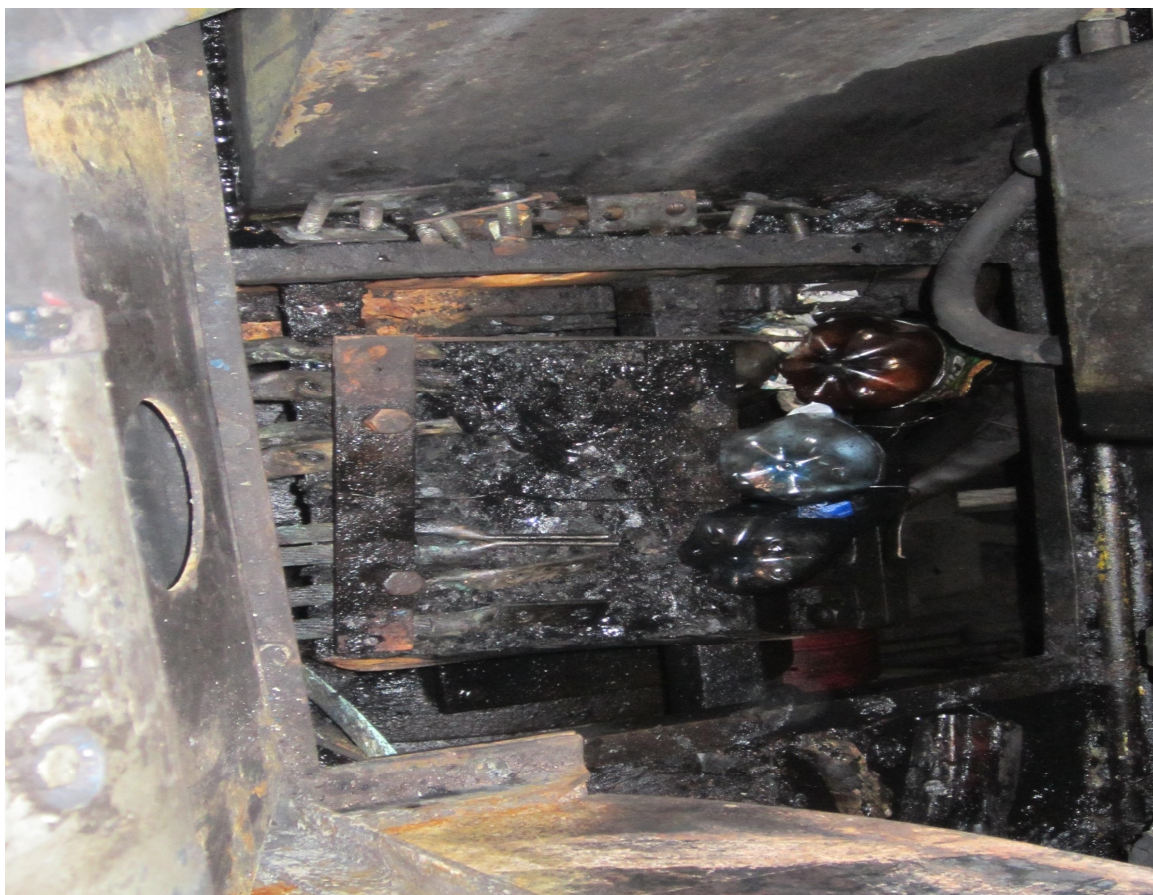
- cablurile de forță A-H, E-F ale MT nr. 4 cu izolația carbonizată de la placa de borne pana la intrarea în MT;
- cablurile de forță A-H, E-F ale MT nr. 5 cu izolația carbonizată de la placa de borne pana la intrarea în MT;

- cablajul de forță alimentare MT4 si MT5 cu izolație carbonizată de la placa de borne la intrarea în canalul de cabluri pe o lungime de aproximativ 2,5m;

- plăcile de borne MT4 si MT5 carbonizate;
- placa de borne PbVIII aferentă litrometrului de apă afectată termic;
- motor ventilație forțată postul II afectat termic;

**Fig.2. Cablurile de forță MT 4**

În timpul remorcării trenului pe secția Călinești – Titu, motorul diesel și motoarele de tracțiune fiind solicitate, a avut loc încălzirea cablurilor de forță, cu potențial diferit, aferente bornelor E și F ale motorului de tracțiune nr.4.

Datorită scăderii rezistenței de izolație ca urmare fenomenului de îmbătrânire s-a produs străpungerea izolației cablurilor în zona bornelor de legătură ale motorului de tracțiune 4, fapt ce a condus la producerea unui scurtcircuit și aprinderea învelișurilor acestora. Propagarea incendiului a fost favorizată de starea precară de curățenie a locomotivei urmare a pierderilor de combustibil și ulei din instalațiile respective.

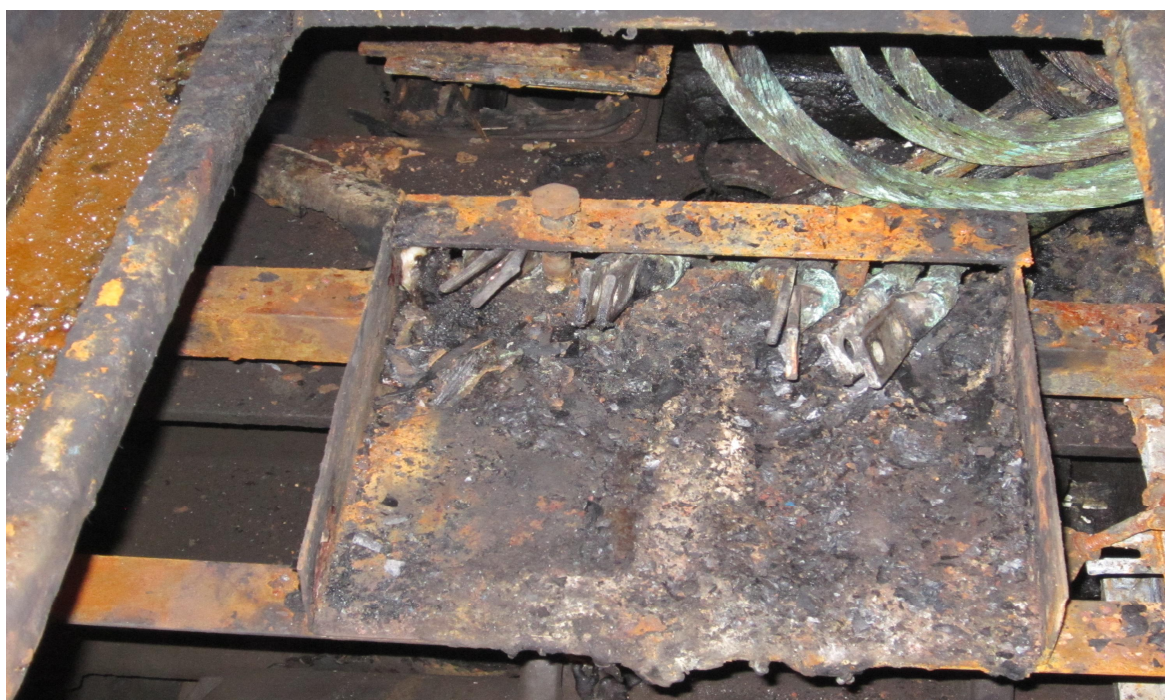
**Fig.3. Cablurile de forță de la EMT 5**

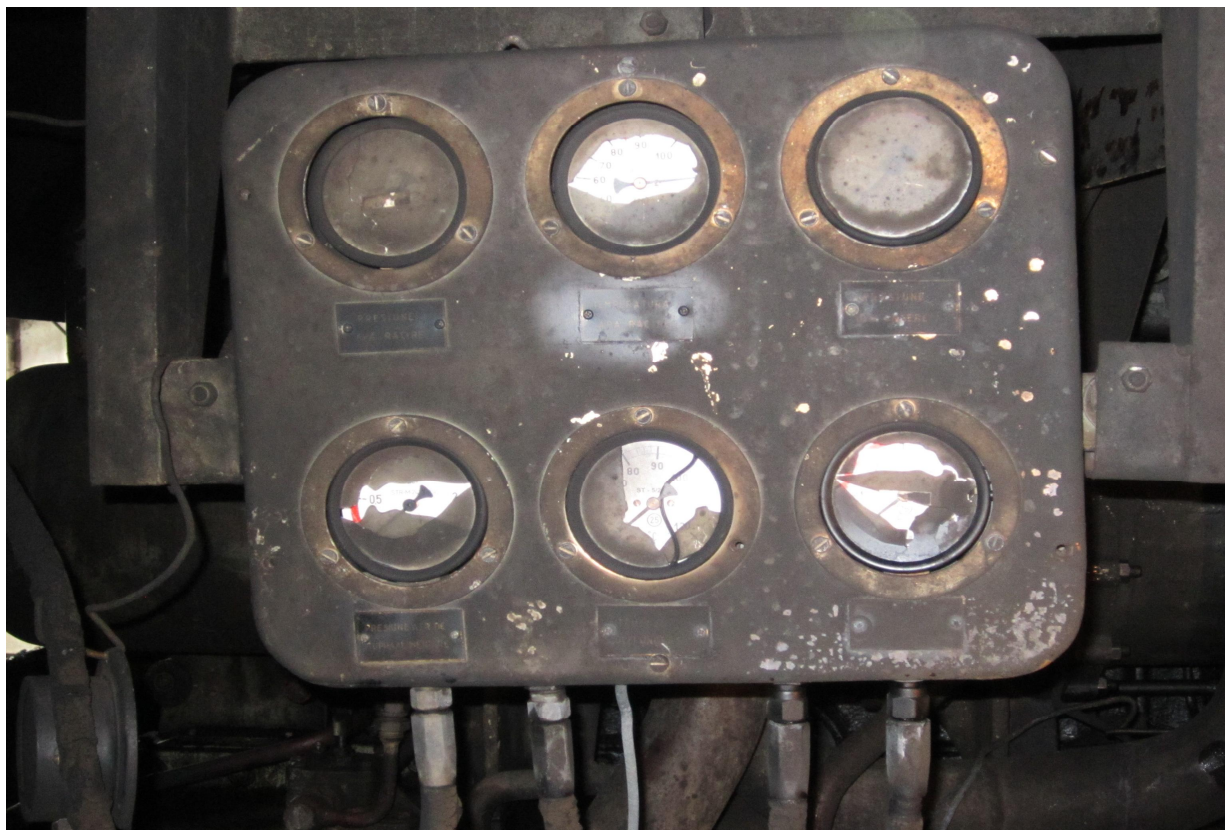
- manometrele și termomanometrele de ulei și apă MD din panoul de supraveghere MD afectate termic;
- manșonul din instalația de răcire a MD post II afectat termic;

**Fig.4. Panoul de supraveghere al motorului diesel afectat termic**
