RAPORT DE INVESTIGARE

al accidentului feroviar
produs la data de 17.04.2013 pe raza de activitate a
Sucursalei Centrului Regional Exploatare, Întreținere și Reparații CF Craiova, în linie curentă între
h.m. Copăcenii și h.m. Popești Vâlcea

Ediția finală
02 iulie 2013

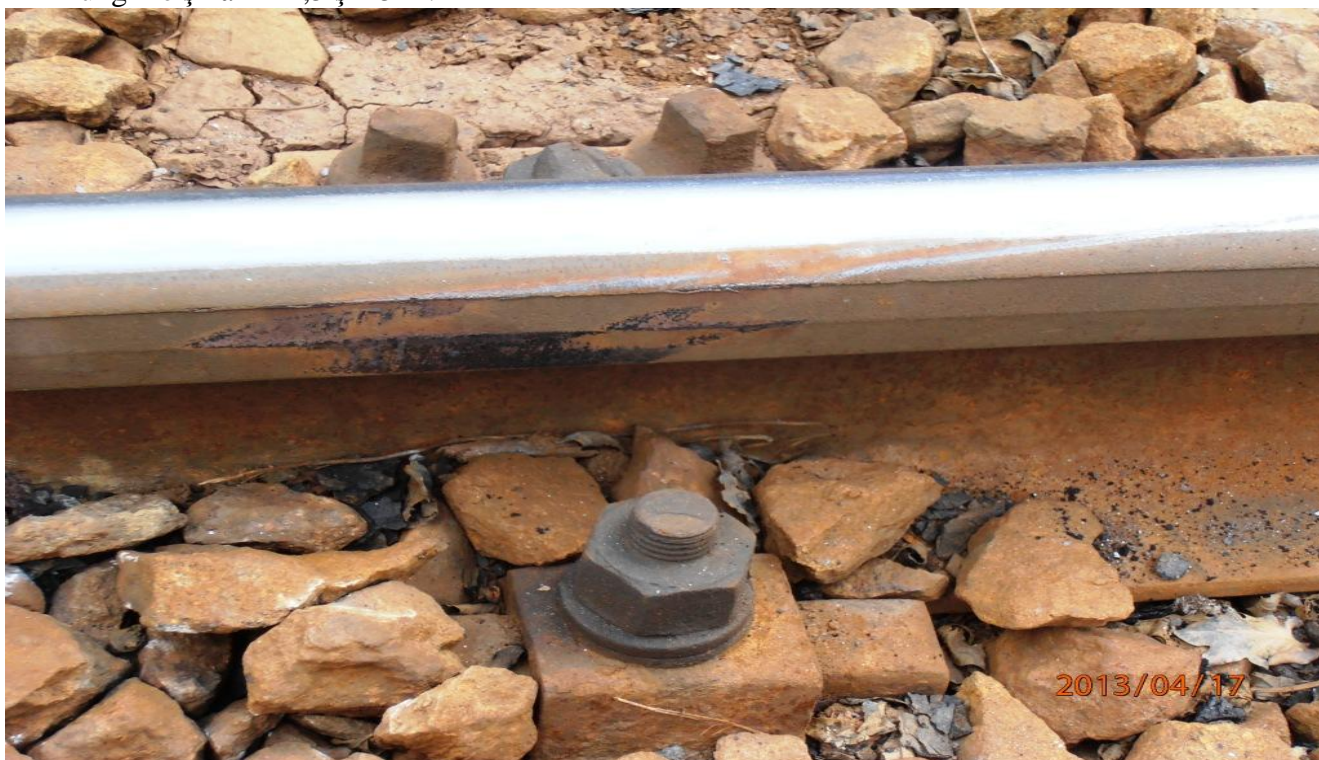
Foto 1. Locul escaladării şinei de către roata din stânga a primei osii de la vagon

Valorile măsurate la momentul respectiv depășeau toleranțele admise de *Instrucția de norme și toleranțe pentru construcții și întreținerea căii-linii cu ecartament normal nr.314/1989*, pct.14.1 cu valori cuprinse între 11 și 3 mm, de asemenea analizând valorile nivelului transversal rezultă o depășire în puncte a toleranțelor admise de *Instrucția nr.314/1989*, Cap.I, art.7, pct.A1 cu valori de maxim 32 mm față de supraînălțarea dată de 65 mm.

Calculând valoarea torsionării, respectiv a rampei corespunzătoare acesteia din zona premergătoare locului deraierii rezultă o valoare a acesteia de 24 mm, respectiv o rampă de 1/104, urmată în locul deraierii de o valoare a torsionării de 14 mm, respectiv o rampă de 1/179, **peste toleranțele admise de Instrucția nr. 314/1989, Cap.I, art.7, pct.A4.**

Conform Instrucției nr.329/1995 acest defect este de categoria N 4.

Deraierea s-a produs prin escaladarea firului exterior al căii. Nu s-a putut depista cât a rulat bandajul pe ciuperca şinei dar urmele de cădere la cele două osii ale boghiului indică că au căzut la o diferenţă de aproximativ 2-3 cm iar vagonul a mers deraiat circa 1300 de metri.

- la km 18+612, în curbă, roata nr.7 a primei osii în sensul de mers a primului boghiu de la al șaptelea vagon din compunerea trenului, s-a cățărât pe ciuperca șinei din partea stângă, în cuprinsul curbei liniei;
