## RAPORT DE INVESTIGARE

al accidentului feroviar produs la data de 09.12.2013 pe raza de activitate a  
Sucursalei Centrului Regional Exploatare, Întreținere și Reparații CF Craiova, între  
H.m. Valea Albă și stația CFR Balota, în zona km 347+230

*EDIȚIE finală  
05 martie2014*

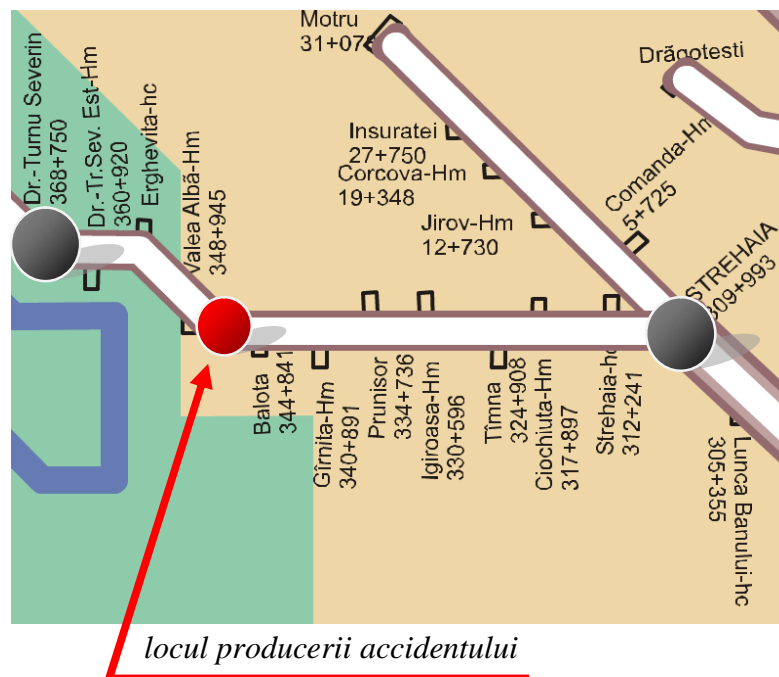
În jurul orei 21:39, între H.m. Valea Albă și stația CF Balota, în zona km 347+230, pe o porțiune de traseu în curbă a traseului căii, s-a produs deraierea vagonului nr.25804367935-0 (al 16-lea vagon de la locomotivă) de ultima osie prin escaladarea șinei corespunzătoare firului exterior al curbei, firul stâng în sensul de mers. Vagonul a circulat în stare deraiată o distanță de aproximativ 2130 m. Vagonul nr.25804366957-5 al 17-lea de la locomotivă a deraiat de toate osiile la trecerea peste schimbătorul nr.2 din stația CF Balota, aflat în poziție pe directă, atacat pe la vârful.
