RAPORT DE INVESTIGARE

al accidentului feroviar produs la data de 04.10.2013 pe raza de activitate a Sucursalei Centrului Regional Exploatare, Întreținere și Reparații CF Cluj, pe linia neinteroperabilă având ca gestionar de infrastructură SC Apria SRL Cluj-Napoca, secția de circulație Săcuieni Bihor – Sărmășag, între stațiile CF Suplacu de Barcău și Șimleu Silvaniei

EDIȚIE finală
19 februarie 2014

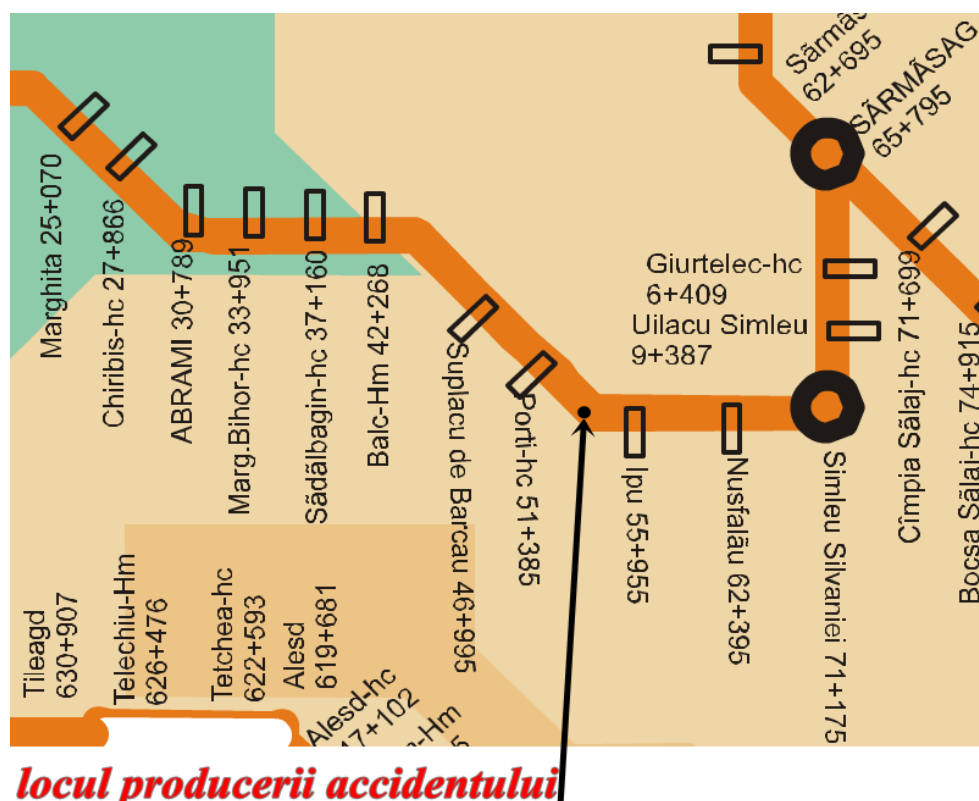
Figura nr.1

În jurul orei 15:32, în zona km 53+715, între stațiile CF Suplacu de Barcău și Șimleu Silvaniei, la viteza de aproximativ 25 km/h, s-a produs deraierea vagonului nr.82537988021-4 de primul boghiu în sensul de mers, al 18-lea vagon din compunerea trenului prin escaladarea șinei corespunzătoare firului exterior al curbei, firul drept în sensul de mers.

Vagonul a circulat în stare deraiată o distanță de aproximativ 525 m.

Locul producerii accidentului este prezentat în fig. nr.1.

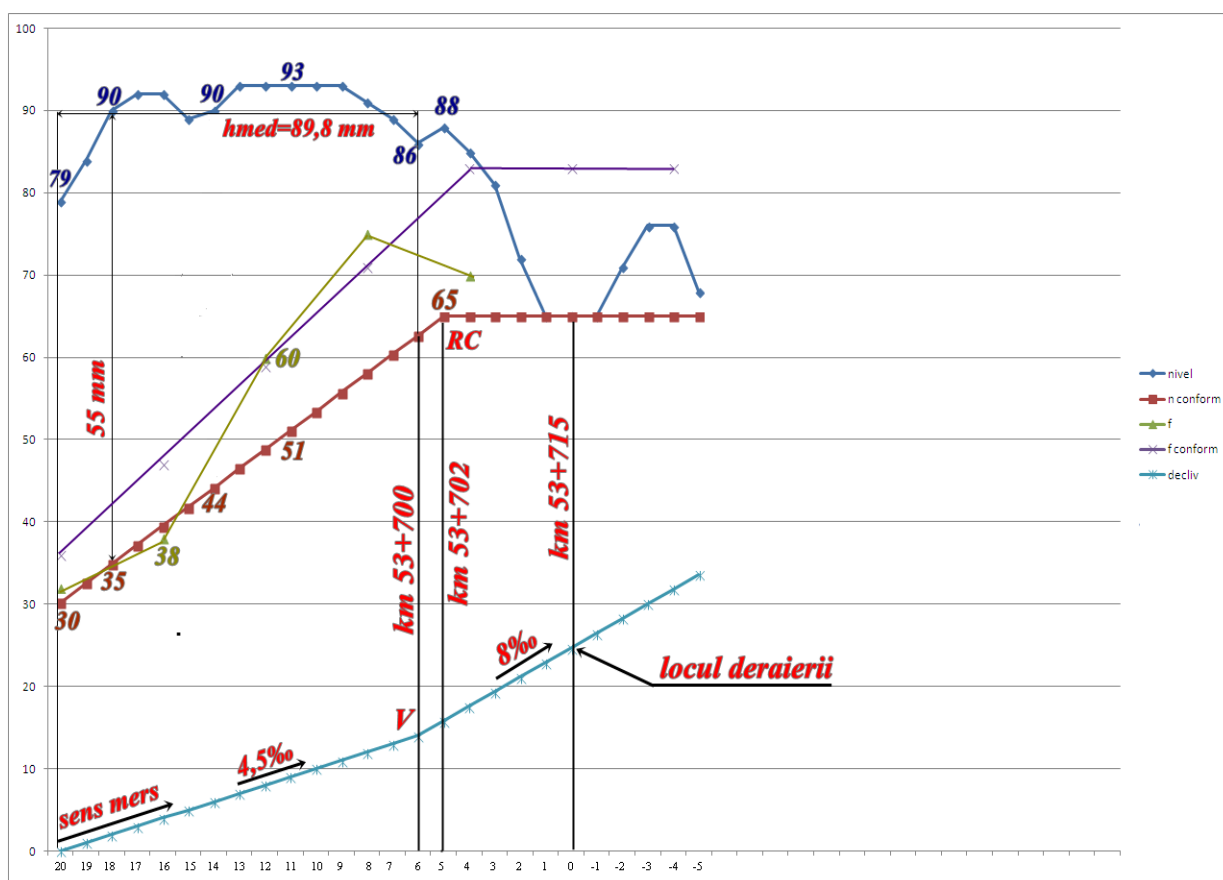
Având în vedere caracteristicile liniei prezentate la capitolul C.2.3.1. *Linii* prezentate în Descrierea echipamentelor feroviare implicate la locul producerii accidentului precum și constatările și măsurătorile efectuate la linie, după producerea deraierii, prezentate în capitolul

C.5.4.1- Date constatate la linie, în urma analizei efectuate (conform figurii de mai jos), s-au constatat următoarele:

În legătură cu nivelul transversal al căii

În legătură cu valorile supraînălțării peste limitele admise constatate pe zona curbei de racordare, care este contrar prevederilor Instrucției 314/1989, art.3.alin.2 și 3, astfel:
