MINISTERUL TRANSPORTURILOR
AUTORITATEA FERROVIARA ROMANA

ORGANISMUL DE INVESTIGARE FERROVIAR ROMAN

RAPORT DE INVESTIGARE

al accidentului feroviar grav produs la data de 16.10.2013 pe raza de activitate a
Sucursalei “Centrul Regional Exploatare, Întreținere și Reparații CF” Cluj,
între stația CF Monor Gledin și Hm Râpa de Jos

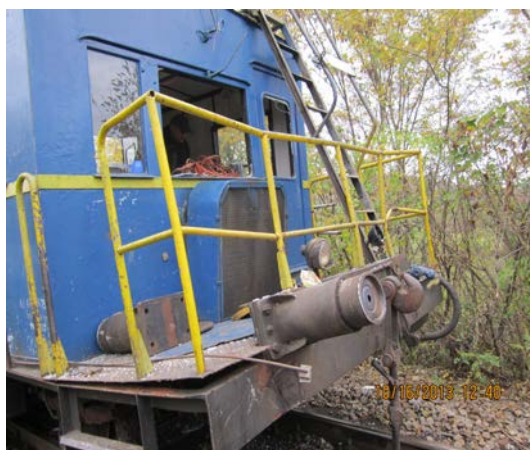
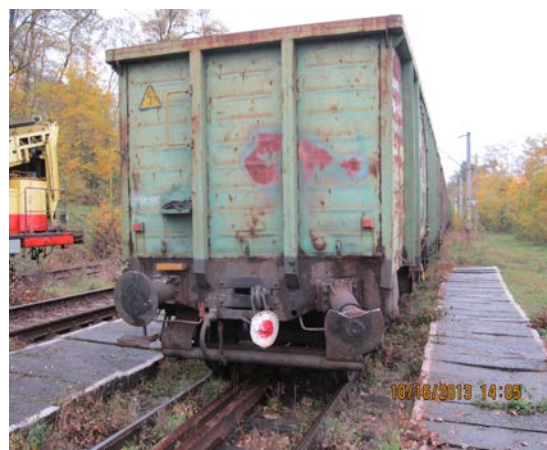
Fig. nr.2: Urmările coliziunii dintre DP58 și vagonul de marfă

În jurul orei 08:40, la km.33+300 între stația Monor Gledin și H.M. Râpa de Jos, drezina pantograf DP 58 a ajuns din urmă și a tamponat violent ultimul vagon din compunerea trenului de marfă nr.50473-2 (aparținând operatorului de transport feroviar de marfă SC Unicom Tranzit SA), care se afla la 110 m după semnalul BL6.

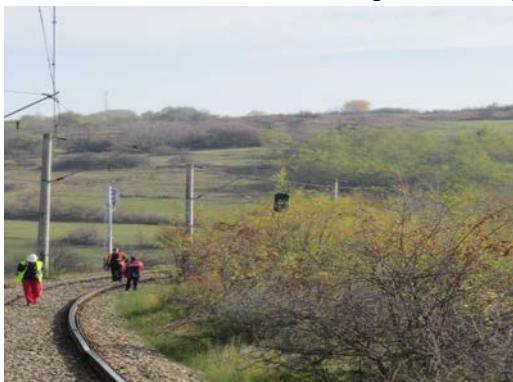
- în zona producerii accidentului (km 33+003) traseul căii este în curbă cu raza $R=345$ m;
- vegetație abundentă pe terasamentul căii ferate, în special pe partea dreaptă a sensului de mers, îngreunând vizibilitatea semnalelor;

În profilul în lung locul producerii accidentului se află pe o zonă cu declivitate de 2‰ (rampă în sensul de mers al trenului).

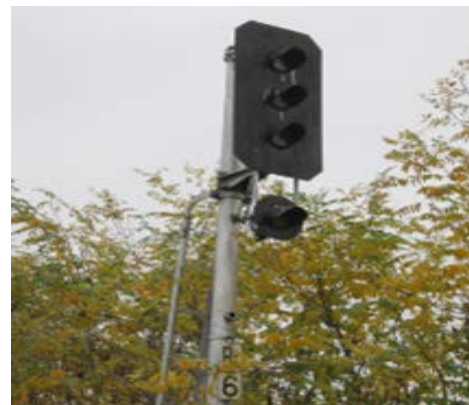
- semnalul BL6 era stins;
- becurile roșu și roșu de rezervă erau arse;
- focul roșu era alimentat cu tensiune de 11 V ;
- becul galben era spart;
- becul verde era intact;
- în urma producerii deraierii nu au fost înregistrate pagube la instalațiile SCB.

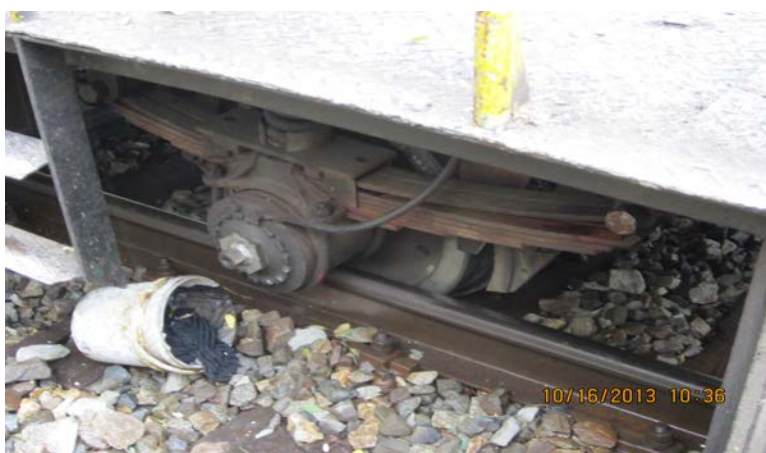
Fig. nr.2: Drezina pantograf DP 58 deraiată

C.3.3. Consecințele accidentului în traficul feroviar

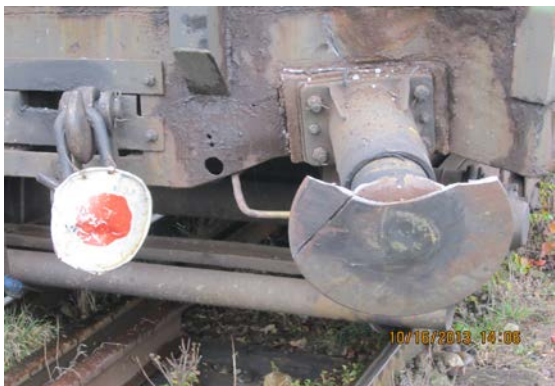
Avarii la vagonul nr.33535304679-0, ultimul din compunerea trenului marfă nr.50473-2:

- traversa frontală era deformată în zona de fixare a aparatelor de ciocnire;
- aproximativ o treime din tamponul din partea dreaptă a sensului de mers era rupt, ruptura fiind nouă.

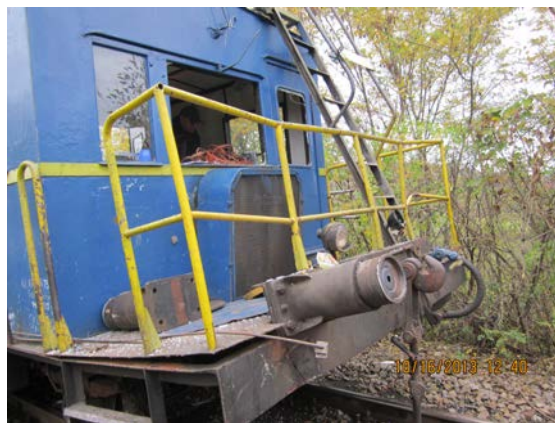
Avarii la drezina pantograf DP 58

- tampon față stânga era căzut;
- aparatul de ciocnire din față pe partea dreaptă era deteriorat;
- traversă frontală era deteriorată;
- lonjeron șasiu față era deformat;

- balustrada de protecție din față era deformată;
- farul din față de pe partea stângă era spart;
- pantograf era deplasat și rupt din suduri;
- arcul suspensiei din spate de pe partea stângă avea foaia principală ruptă;

- motor diesel era deplasat;
- curelele de antrenare de la compresor și de la ventilator erau rupte;
- geamuri frontale erau sparte;
- crucea cardanică de la cutia de viteză la reductor era smulsă din cuplaj;

- rolele care asigurau rotirea platformei erau deteriorate;
- două role ghidare a turnului erau rupte;
- plasa de protecție a turnului era dislocată;
- sistemul fixare a bancului de lucru de pe platforma din spate avea șuruburile rupte;

- băncile de pe platforma spate erau rupte din sistemul de fixare.
