RAPORT DE INVESTIGARE

al accidentului feroviar
produs la data de 04.12.2013 între Halta de mișcare Praid și Halta de mișcare Sovata pe raza de
activitate a Sucursalei Regionale de Căi Ferate Brașov

*Raport final
30 iunie 2014*

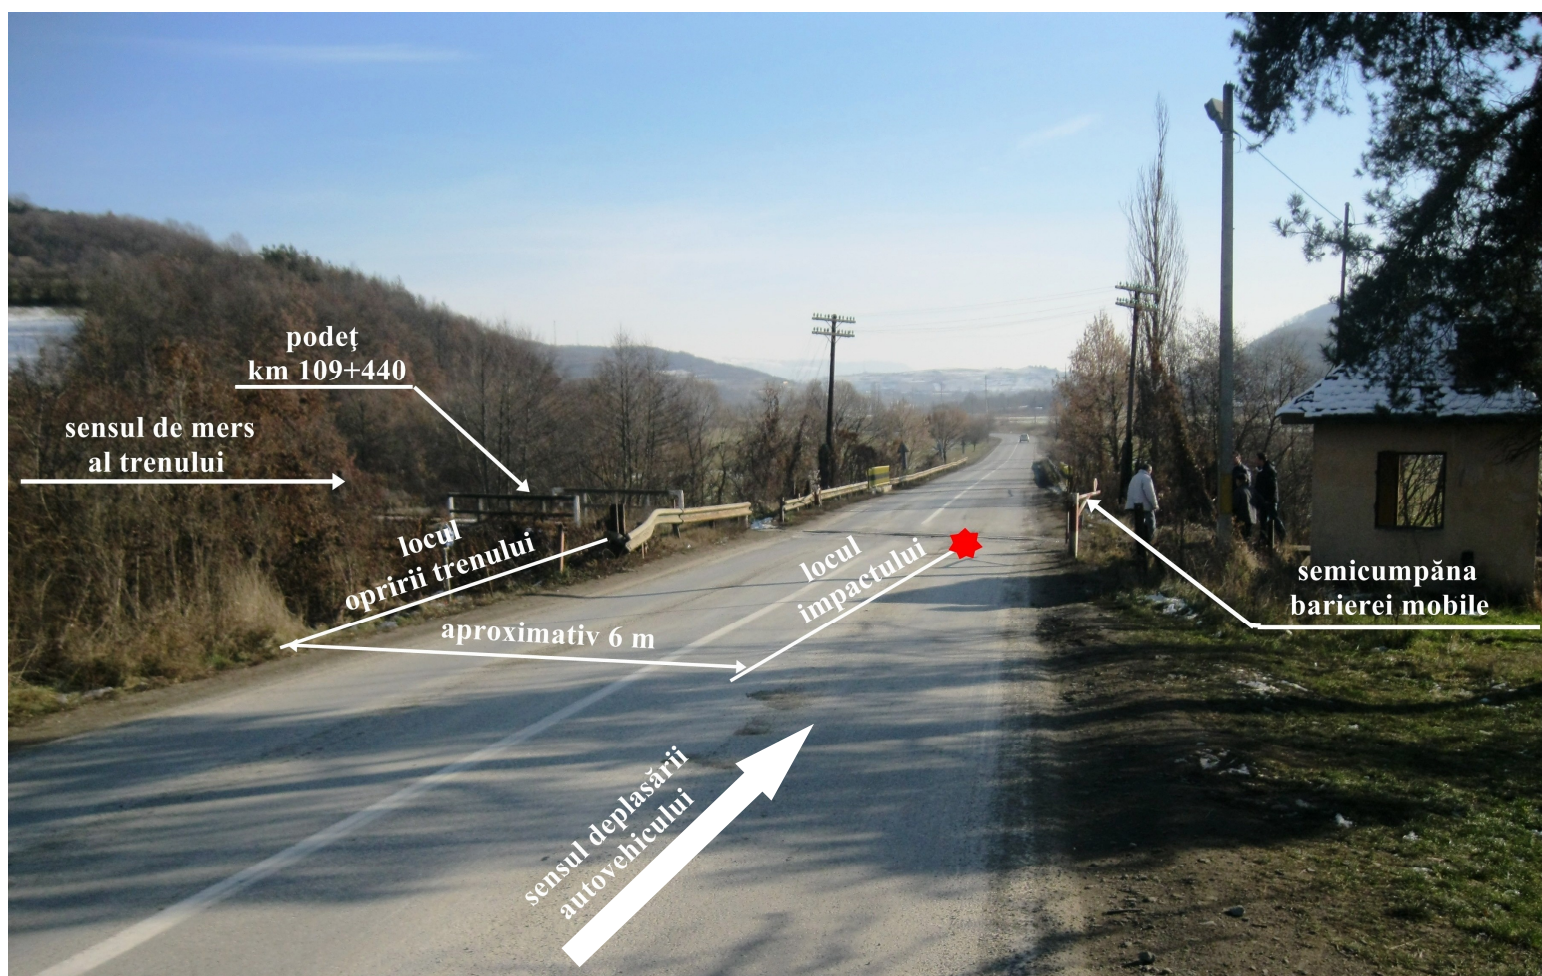
foto nr. 1

Văzând că nu se apropia nici un autovehicul, a apucat semicumpăna de capătul opus stâlpului de susținere și a rotit-o spre axul drumului pentru a semnaliza oprirea circulației autovehiculelor. Din această poziție întorcându-se cu fața spre tren (cu spatele spre autovehiculele care veneau spre pasaj), a dat semnalul „Înainte!” către mecanicul de locomotivă. Trenul s-a pus în mișcare pentru traversarea pasajului.

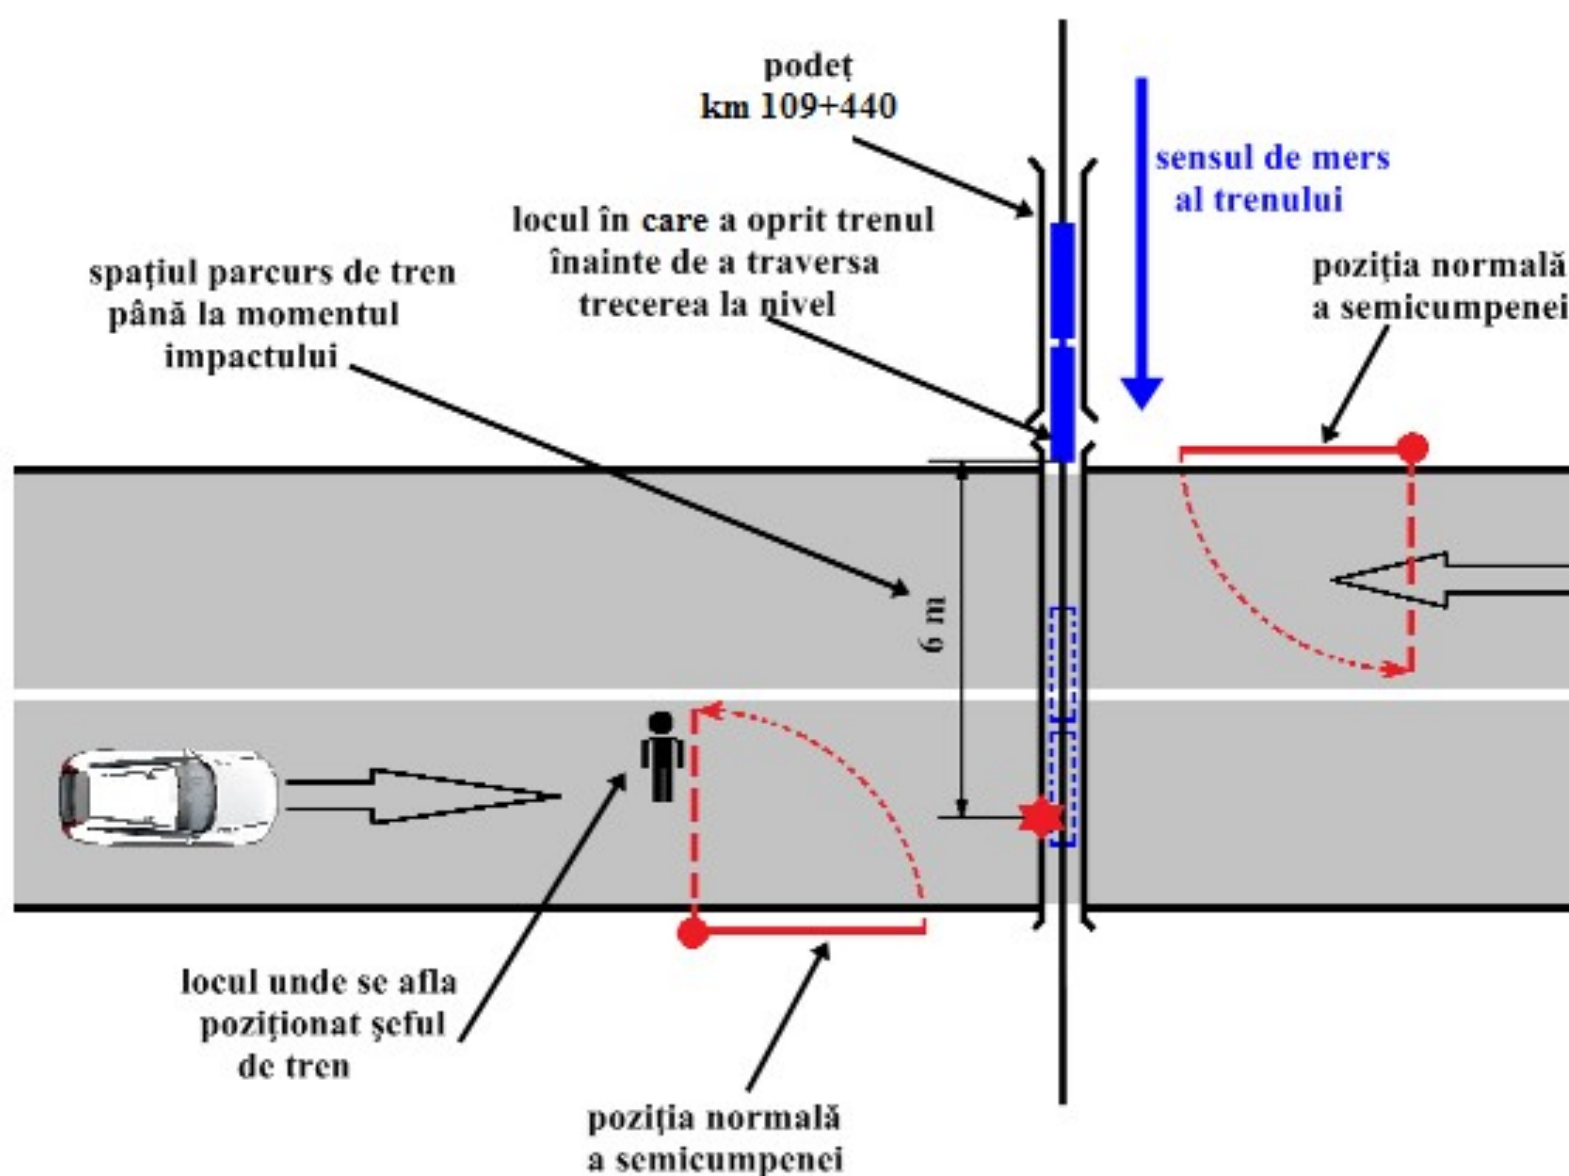
În aceste condiții, la ora 07:20, s-a produs impactul dintre autovehicul și tren, la o distanță de aproximativ 6 m de capătul pasajului.

- avarierea remorcii de automotor și deraierea acesteia de prima osie în sensul de mers;
- avarierea autovehiculului în proporție de 30 %;
- rănirea membrelor inferioare ale șoferului.

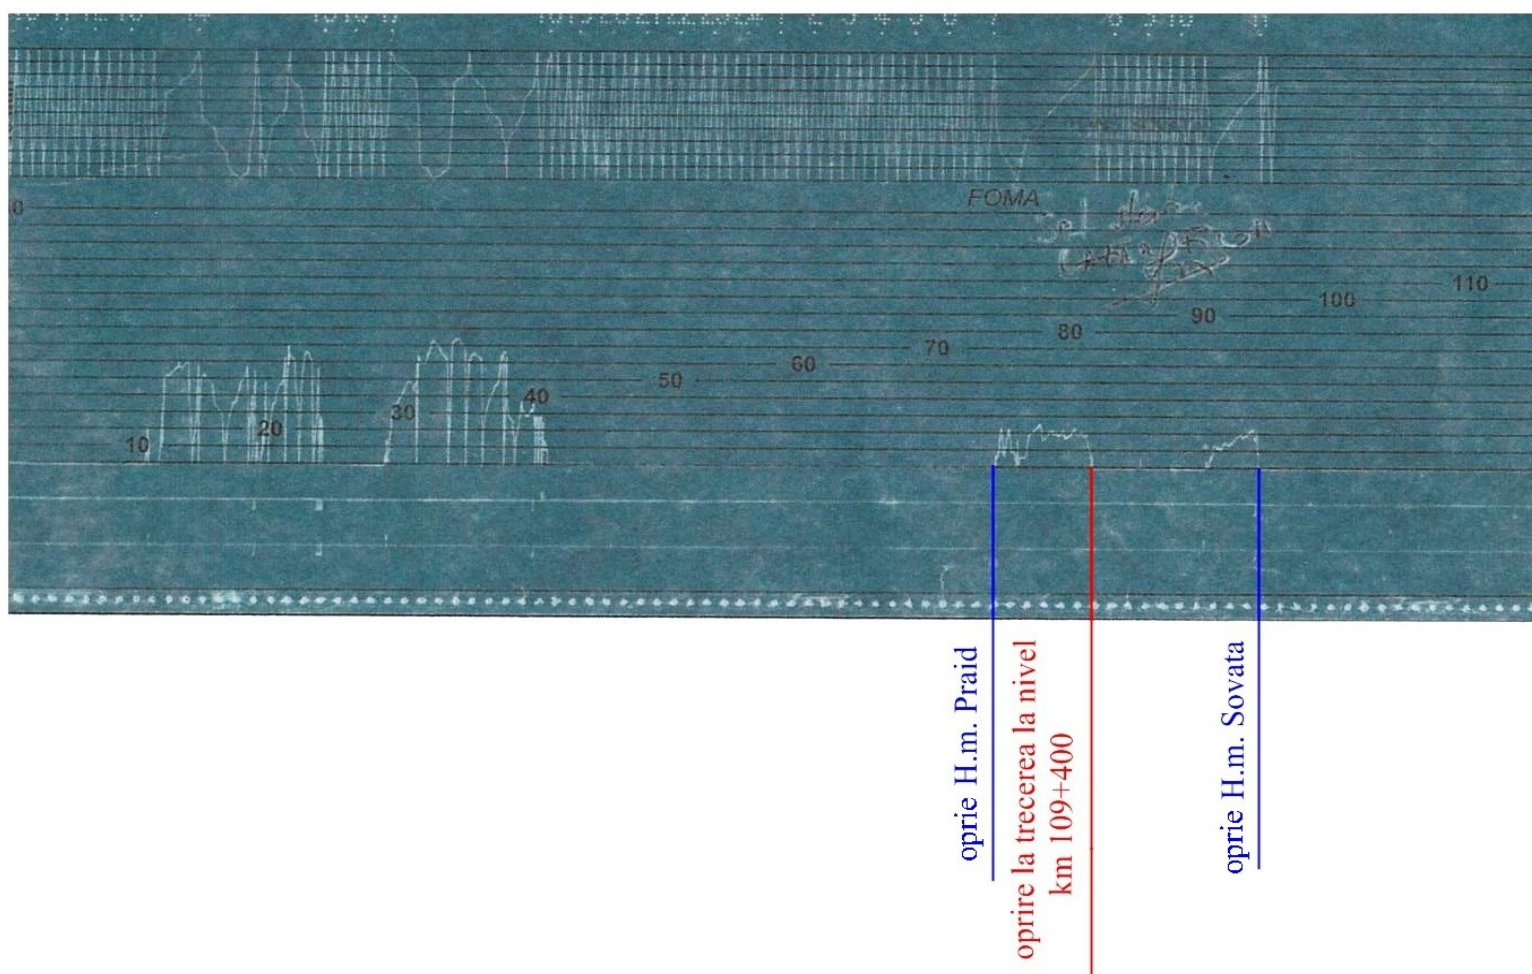
foto nr.2

Din verificarea și citirea datelor înregistrate de vitezometru s-a constatat faptul că viteza maximă de circulație de la plecare până la sosirea la trecerea la nivel a fost de 25 km/h. După oprirea înaintea trecerii la nivel și o staționare de 1 minut, trenul s-a pus în mișcare deplasându-se o distanță de 5-6 m și s-a oprit, ceea ce înseamnă că trenul s-a oprit chiar înaintea pasajului și nu la mijlocul podețului, așa cum a declarat mecanicul de locomotivă (între axul podețului și axul pasajului este o distanță de aproximativ 40 m).

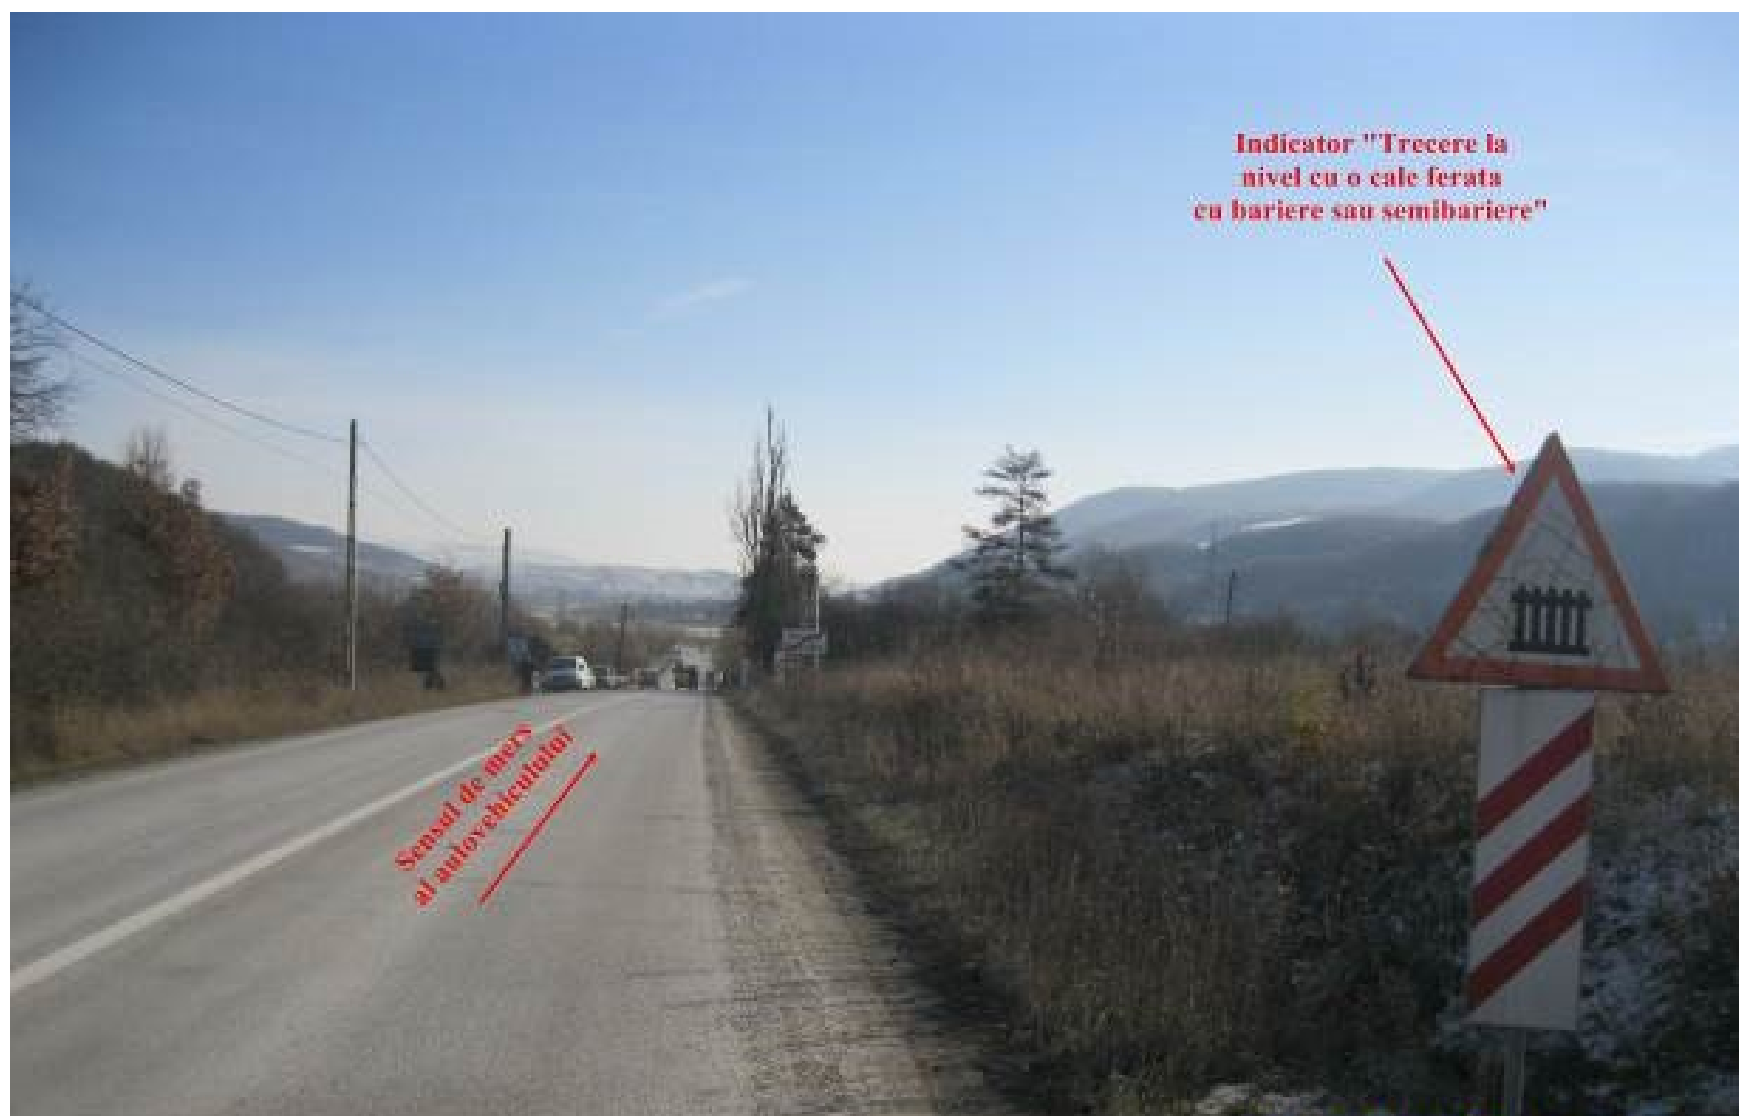
foto nr.3

- la 150 m de prima șină de cale ferată, în sensul de mers al autovehiculului, se afla panoul suplimentar cu trei dungi înclinate, iar pe stâlpul acestuia era montat indicatorul „trecere la nivel cu o cale ferată cu bariere sau semibariere” (fig.A41 din SR 1848-1 din 2011)

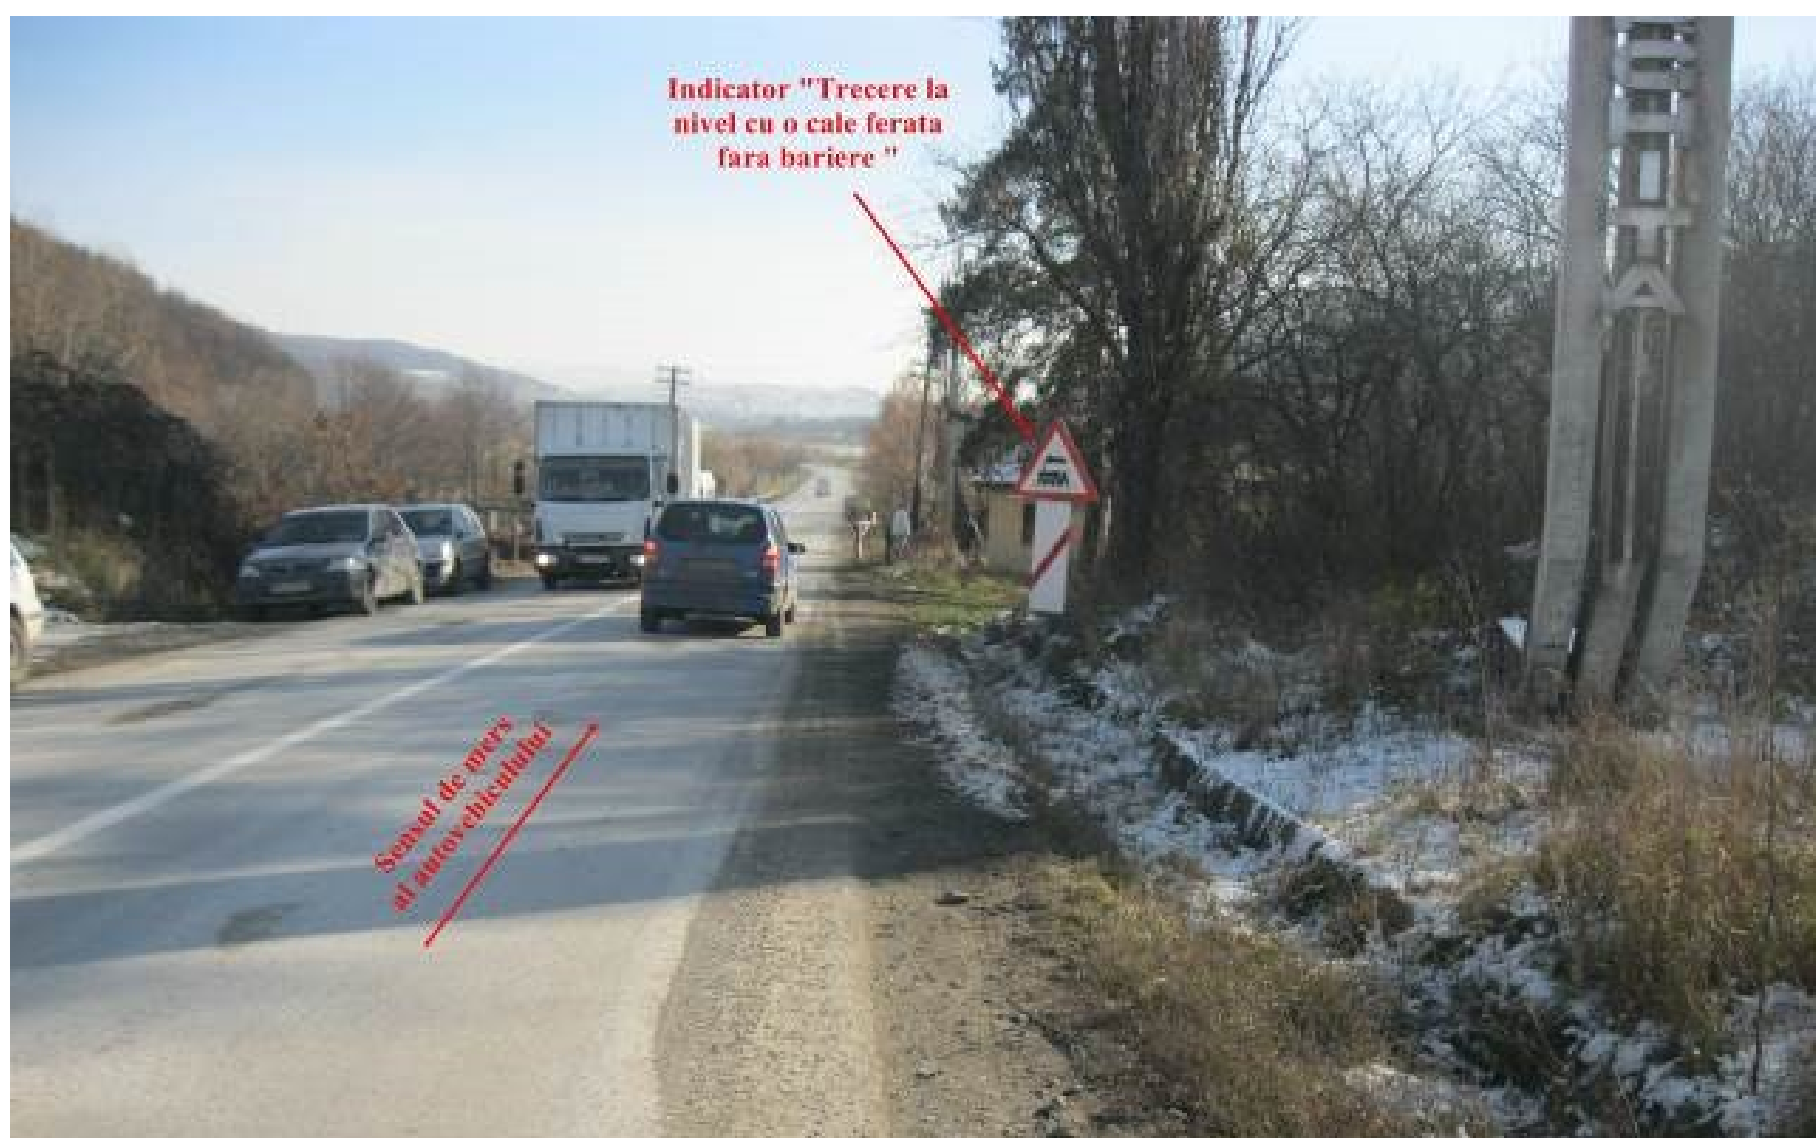
foto nr.4

- la 50 m de prima șină de cale ferată, în sensul de mers al autovehiculului, se afla panoul suplimentar cu o dungă înclinată, iar pe stâlpul acestuia era montat indicatorul „trecere la nivel cu o cale ferată fără bariere” (fig.A42 din SR 1848-1 din 2011) ;

Informațiile ambigue date de semnificația indicatoarelor rutiere, în sensul că indicatorul amplasat la o distanță de 150 m de trecerea la nivel indică „*Trecere la nivel cu o cale ferată cu bariere sau semibariere*”, iar indicatorul amplasat la 50 m de trecerea la nivel indică „*Trecere la nivel cu o cale ferată fără bariere*” pot fi catalogate ca o deficiență constatată cu ocazia investigării cauzelor care au condus la producerea accidentului
