RAPORT DE INVESTIGARE

al accidentului feroviar produs la data de 20.11.2013 pe raza de activitate a Sucursalei
„Centrul Regional Exploatare, Întreținere și Reparații CF” Craiova, între Hm Valea Albă
și stația CFR Balota, în zona km 347+200

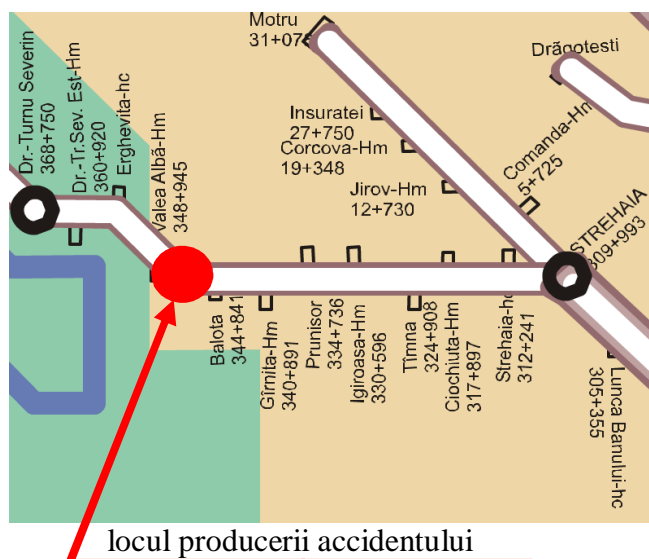
figura nr.1.

În jurul orei 17:30, între H.m. Valea Albă și stația CFR Balota, în cuprinsul unei porțiuni de linie unde viteza era restricționată la 15 km/h, în zona km 347+200, s-a produs deraierea vagonului nr.31539335121-0 (al 8-lea vagon de la locomotivă) de primul boghiu în sensul de mers, prin escaladarea șinei corespunzătoare firului exterior al curbei (șina din partea stângă a sensului de mers).

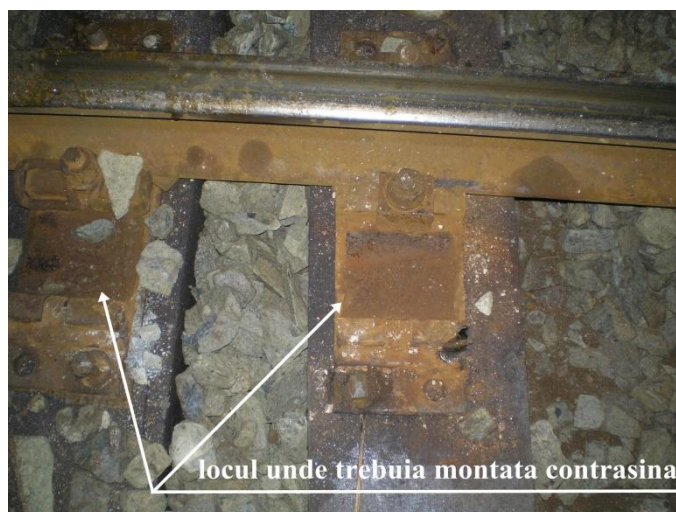
foto nr.1

La terminarea lucrărilor executate la data de 20.11.2013 nu a fost montată contrașina dintre firele căii de lângă șina corespunzătoare firului interior al curbei (foto nr.1).

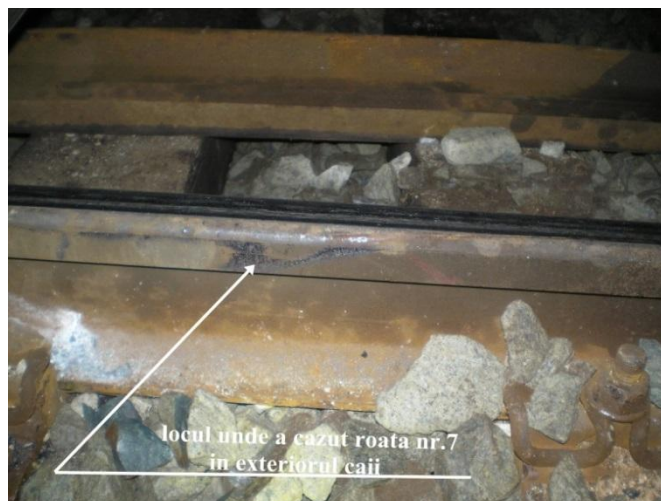
foto nr.2

La km 347+200 a fost identificată urma de escaladare a ciupercii șinei de pe firul exterior al curbei de către buza bandajului roții atacante (roata nr.7). Această roată a traversat fața superioară a ciupercii acestei șine, după care a căzut în exteriorul căii (foto nr.2), antrenând în deraiere și roata corespondentă din partea stângă a aceleiași osii (roata nr.8), care a căzut între firele căii urmată de antrenarea în deraiere a celei de a doua osii a aceluiași boghiu.

Escaladarea șinei corespunzătoare firului exterior al curbei de către buza roții nr.7 de la prima osie a primului boghiu în sensul de mers (roata atacantă) a fost posibilă ca urmare a acumulării defectelor nivelului transversal cu defectele direcției căii.

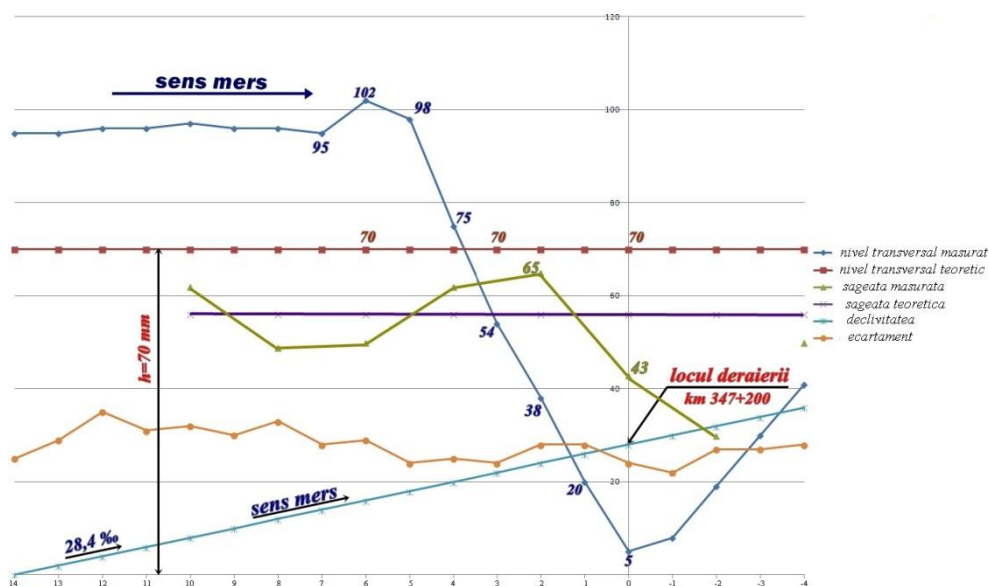
desen nr.2

În urma verificării, prin măsurare cu coarda, a săgeților curbei a fost constatată depășirea toleranței între săgețile vecine în zona punctului în care s-a produs deraierea roții nr.7.

Redeschiderea circulației feroviare fără a verifica înscrierea valorilor săgeților curbei în toleranțele admise este o cauză care a determinat formarea unor defecte de direcție ale căii (coturi)
