RAPORT DE INVESTIGARE

privind incidentul feroviar produs la data de 27.03.2014 pe raza de activitate a
Sucursalei Regionale de Căi Ferate Timișoara
în halta de mișcare Bretea Streiului

Ediție finală
28.05.2014

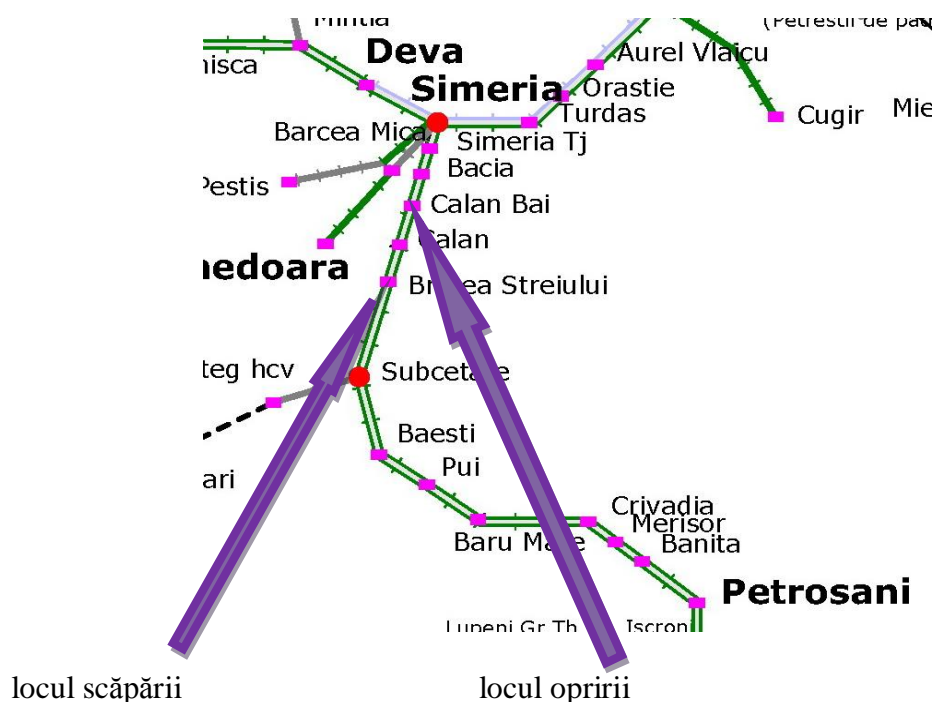
Fig.nr.1

In data de 27.03.2014 în jurul orei 21:15 pe raza de activitate a Sucursalei Regionale CF Timișoara, secția de circulație Simeria – Subcetate (linie dublă electrificată), în halta de mișcare Bretea Streiului, de pe linia III directă, închisă pentru lucrări de întreținere, a scăpat în direcția Simeria, un convoi tehnologic, format din utilajul hidraulic de ridicat linia, vagonul tehnologic nr. 40539530064-4 și mașina de ciuruit balast MCB 450-057, care se angajează pe firul II de circulație, trece prin halta de mișcare Călan iar în stația CFR Călan Băi a fost dirijat în abateră pe linia 6, fiind oprit pe linia de tragere prin deraierea utilajului hidraulic de ridicat linia și a vagonului tehnologic (fig.nr.1).

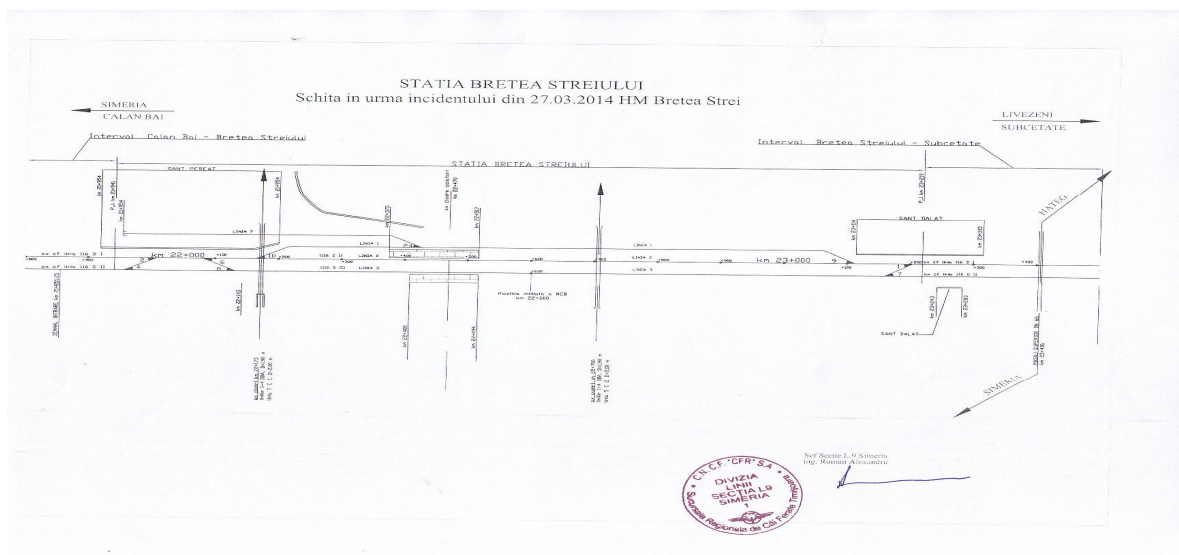
Fig.nr.2.Schiță halta de mișcare Bretea Streiului

Halta de mișcare Bretea Streiului se află pe secția de circulație Simeria-Subcetate (linie dublă electrificată), cu o declivitate a liniilor de 4,7 ‰ cu panta spre stația CFR Călan Băi(Fig.2).

După trecerea ultimului vagon, impiegatul a constatat că cele trei utilaje care staționau pe linia III s-au pus în mișcare spre halta de mișcare Călan. (fig.nr.3).

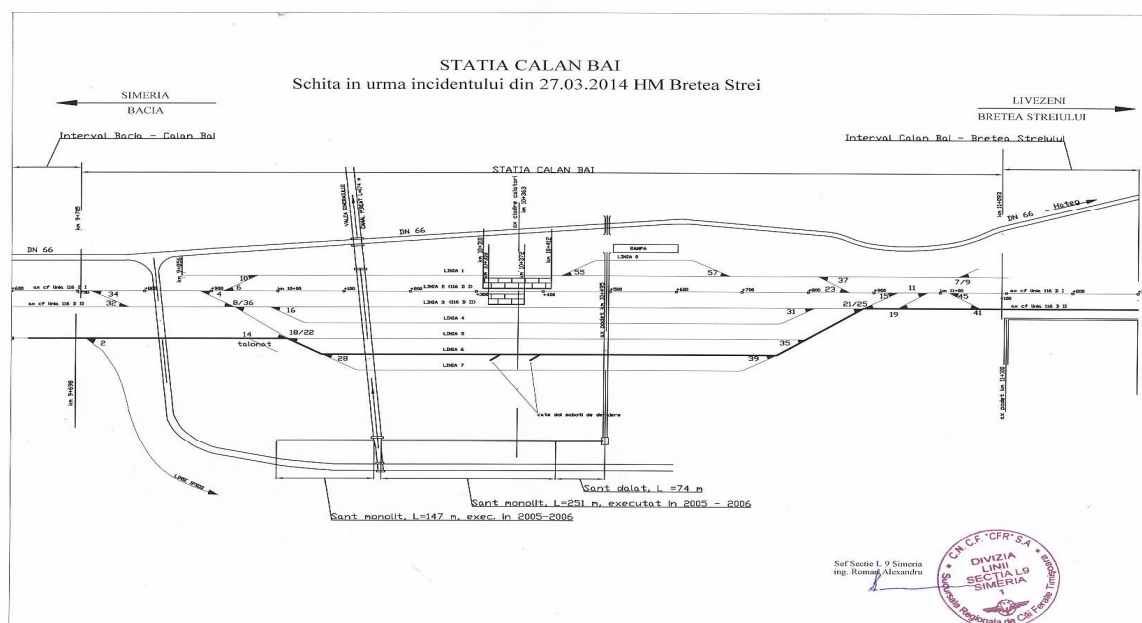
Fig.nr.3.Schiță stația CFR Călan Băi

Convoiul tehnologic scăpat a fost dirijat pe linia II directă în halta de mișcare Călan, firul II de circulație dintre halta de mișcare Călan – stația CFR Călan Băi, pe linia 6 și în continuare pe linia de tragere din stația CFR Călan Băi încercându-se oprirea convoiului tehnologic prin amplasarea în capătul Y al liniei 6 din stația CFR Călan Băi a patru saboți de mână, câte doi pe fiecare fir al liniei (fig.3)

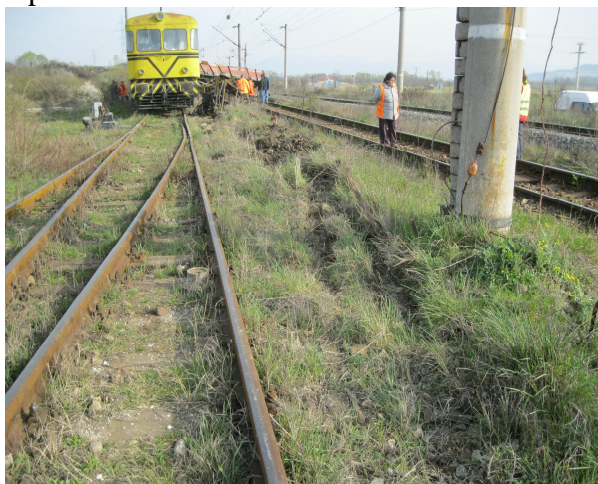
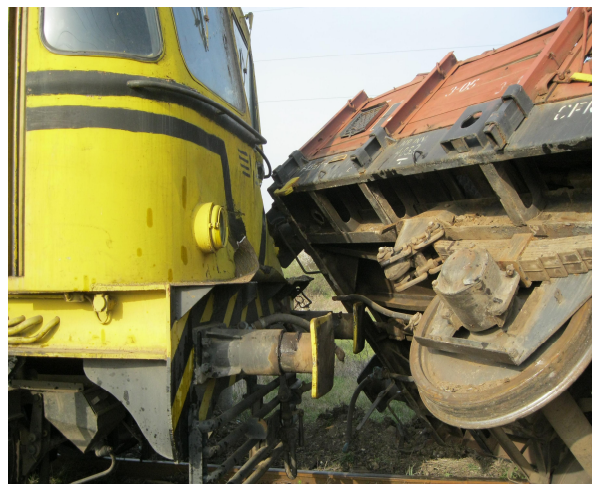
În jurul orei 21:35 convoiul tehnologic s-a oprit pe linia de tragere din stația CFR Călan Băi, cu deraierea de toate osiile a utilajului hidraulic de ridicat linia și a vagonului tehnologic (fig.nr.4,5).

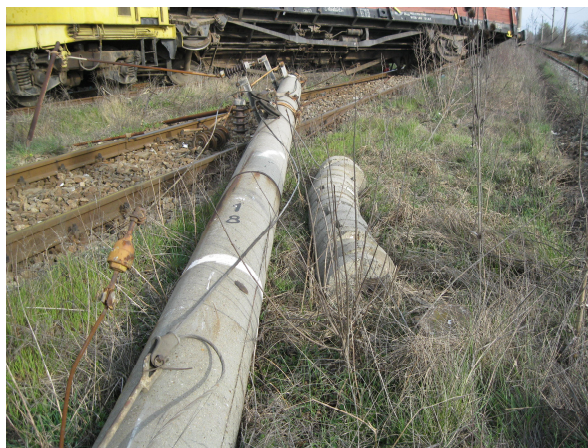
Fig.nr.6

În urma deraierii produse, a fost afectat gabaritul de liberă trecere al celor două fire de circulație și a fost lovit și rupt stâlpul liniei de contact nr.15 cu afectarea diagonalei LC 32-34, cap Y

al stației, pe o porțiune de aproximativ 300m(fig.nr.6).Ambele fire de circulație pe segmentul Simeria Triaj cap Y – PS Bretea Streiului au rămas fără tensiune în LC.
