RAPORT DE INVESTIGARE

privind accidentul feroviar produs la data de 14.03.2014 pe raza de activitate a
Sucursalei Regionale CF Constanța, între stațiile CF Palas și Constanța Mărfuri,
în circulația trenului de marfă nr. 88396

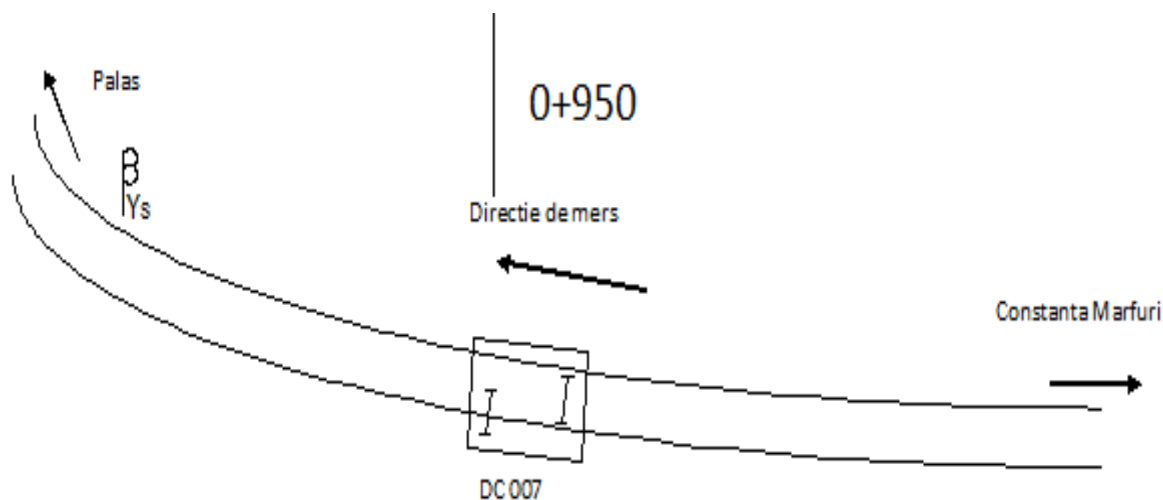
Fig. 1 Locul producerii accidentului feroviar

Locul producerii accidentului este prezentat în figura nr. 1.

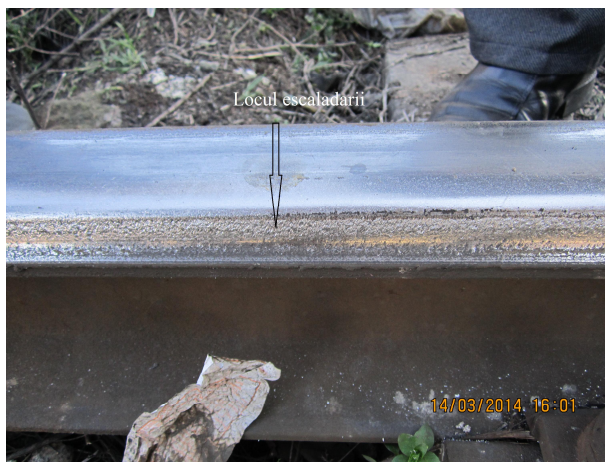
Fig. 2

Accidentul s-a produs într-o zonă în care traseul în plan orizontal al căii este alcătuit dintr-o curbă circulară cu deviație dreaptă în sensul de mers al trenului, racordată cu aliniamentele adiacente prin curbe parabolice.

Deraierea s-a produs după curba circulară, în curprinsul celei de a doua curbe parabolice.

- starea pieselor metalice ale liniei - bună;
- starea prinderilor complete și active cu excepția joantei de pe firul drept la care buloanele orizontale erau slăbite (fără prag lateral sau vertical) și la a doua traversă de la joantă buloanele verticale slăbite (joanta era noroioasă);
- starea traverselor bună/corespunzătoare;
- prisma de balast era completă pe firul exterior al curbei în proporție de 75%, fiind colmatată cu praf de cărbune pe firul interior al curbei;
- au fost efectuate măsurători la linie în zona deraierii.

- valoarea maximă a torsionării (12,5 mm), admisă de prevederile Instrucției de norme și toleranțe pentru construcția și întreținerea căii nr.314/19893 era depășită în 2 puncte;
- supraînălțarea nu are o variație liniară pe lungimea curbei parabolice de racordare;

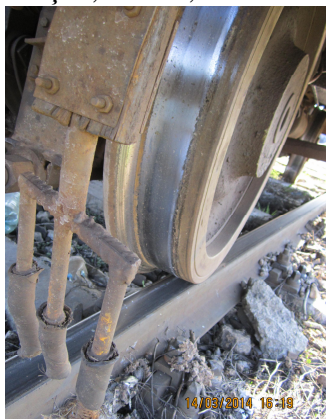
Fig.3

- Drezina DC 135-007 era oprită pe linia curentă la Km 0+950, fiind deraiată;
- Bandajele roților drezinei DC 135-007 - în stare corespunzătoare, nefiind rotite, încălzite anormal, neavând muchii ascuțite, bavuri, lovituri sau știrbituri (fig. 3).
