RAPORT DE INVESTIGARE

privind incidentul feroviar produs la data de 15.02.2014 între stația CFR Târgu Frumos și Hm. Ruginoasa, prin lovirea inductorului de 1000/2000 Hz aferent semnalului luminos de trecere BL113 de către apărătoarea inductorului locomotivei EA 41-0929-4, ce remorca trenul de călători nr.R5601

EDIȚIE
finală
07 martie 2014

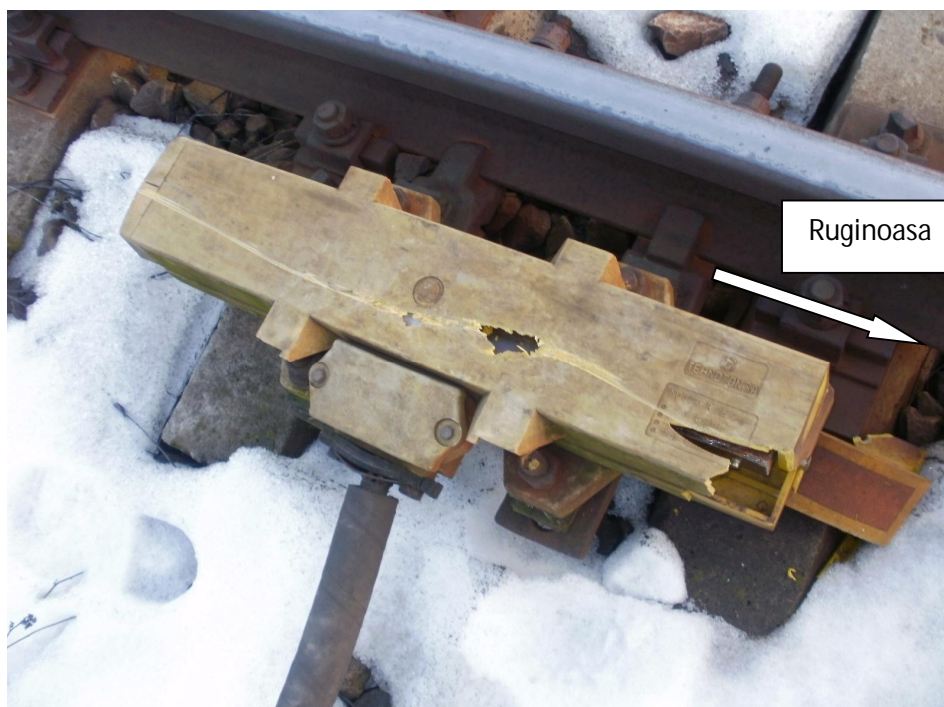
foto nr. 2

- după efectuarea verificării, a constatat că inductorul de 1000/2000 Hz aferent semnalului luminos de trecere BL113, are carcasa superioară zgâriată și pe o porțiune distrusă;

Inductorul de 1000/2000 Hz aferent semnalului luminos BL113 prezenta carcasa superioară zgâriată și pe o porțiune spartă (fig. 2);

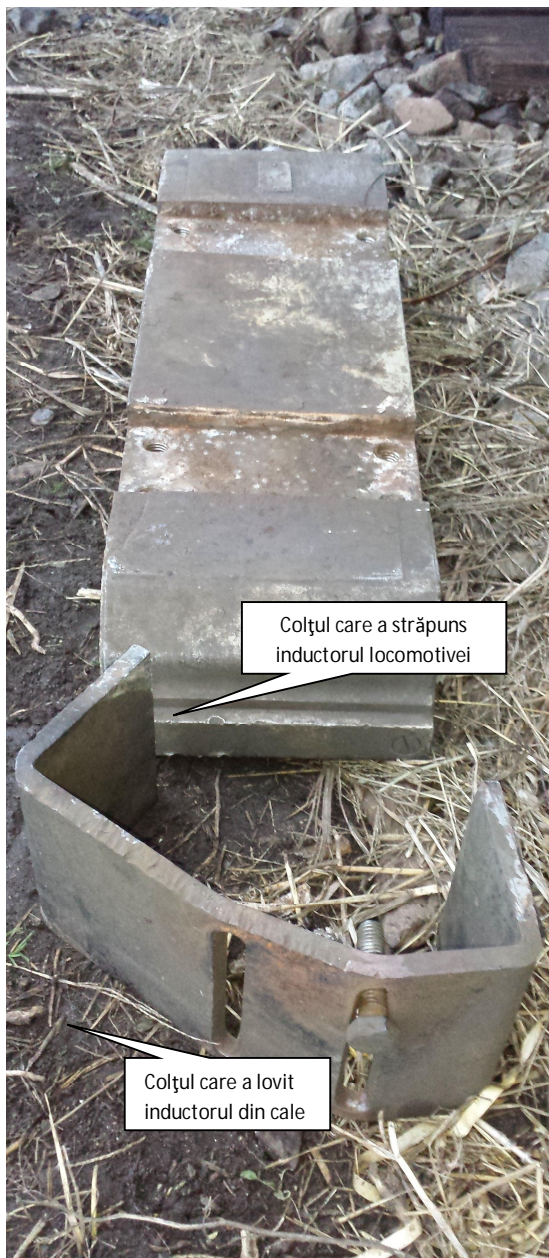
foto nr. 3

La intrare în Depoul Suceava, s-a constatat că inductorul de la postul de conducere nr.II este defect, având talpa inferioară de textolit străpunsă de colțul superior al apărătorii.
