## AVIZ

## RAPORT DE INVESTIGARE

privind accidentului feroviar produs la data de 10.03.2014 pe raza de activitate a  
Sucursalei Regionale CF Constanța, între stațiile CF Palas și Constanța Mărfuri,  
în circulația trenului de marfă nr.88395

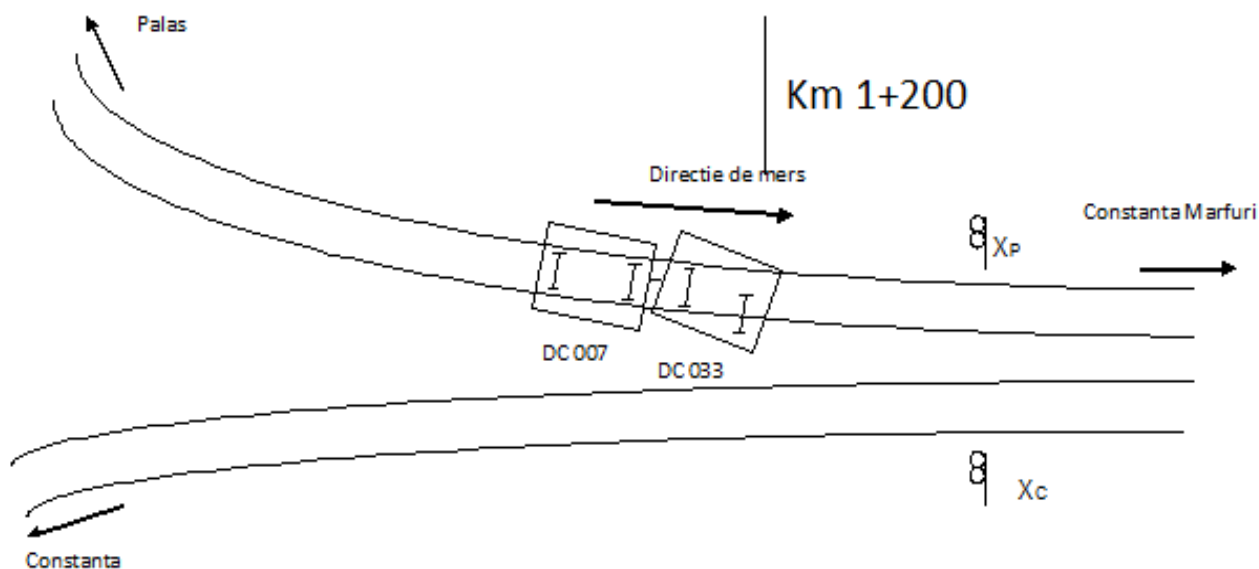
Fig. 1

Locul producerii accidentului este prezentat în figura nr. 1.

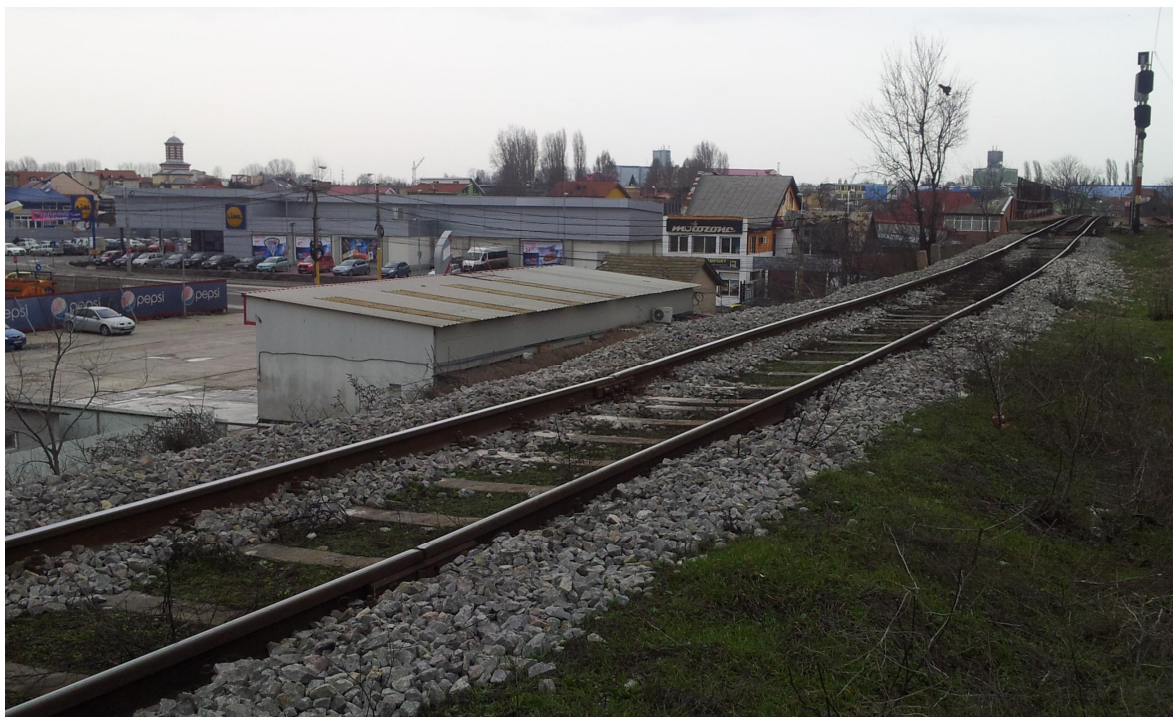
Fig. 2

Accidentul s-a produs într-o zonă în care traseul în plan orizontal al căii este alcătuit dintr-o curbă circulară cu deviație stânga în sensul de mers al trenului, racordată cu aliniamentele adiacente prin curbe parabolice (fig. 2).

Deraierea s-a produs după curba circulară, în cuprinsul celei de a doua curbe parabolice.

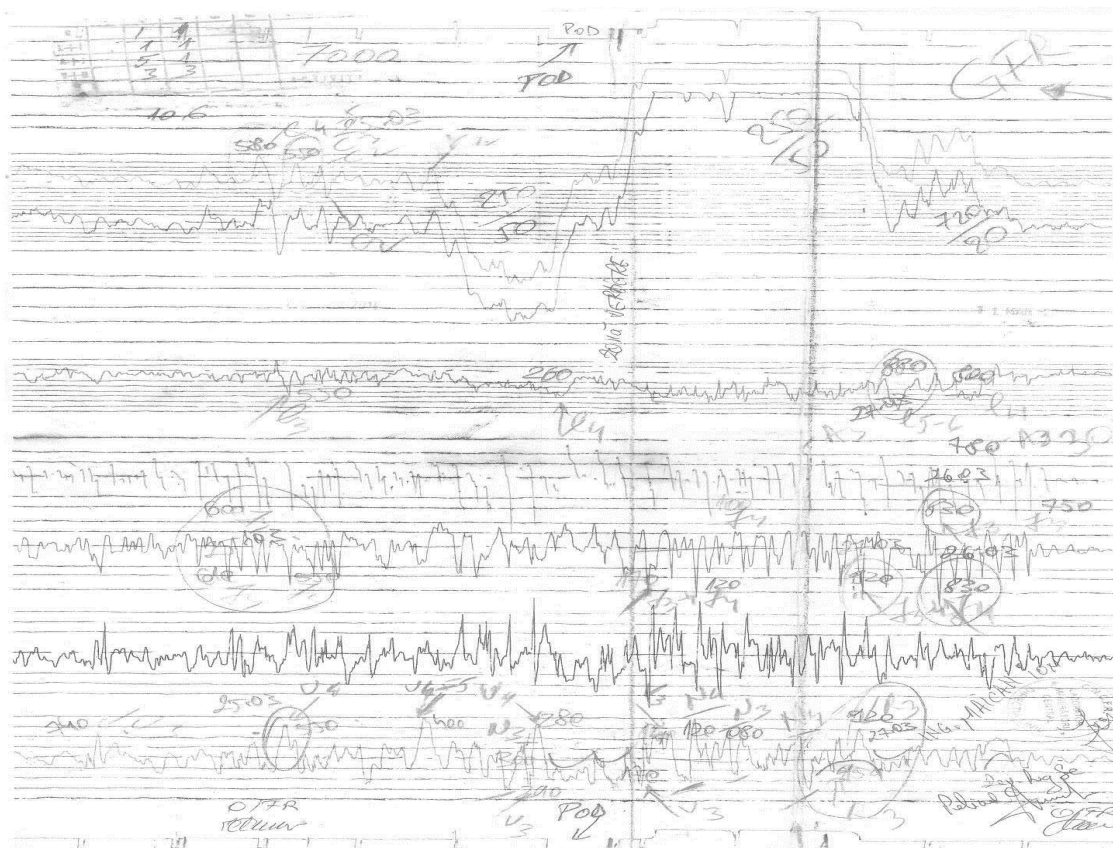
Fig. 3

În urma efectuării analizei benzii cu înregistrările măsurătorilor efectuate cu vagonul de măsurat calea în data de 11.03.2014 (fig. 3), pe zona producerii deraierii au rezultat defecte ale nivelului căii de gradul 3 și 4, care sunt evidențiate pe bandă (gradul defectului este reglementat de prevederile Instrucției pentru vagoanele de măsurat calea nr.329/1995).

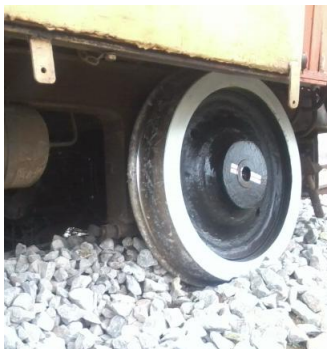
Fig. 4

- Pe drezina nu se găsește inscripționată data reparației planificate, respectiv scadentă;
- Instalația de frână a locomotivei - corespunzătoare;
- Robinetul ST 60, postul I în poziție de frânare rapidă;
- Bandajele roților locomotivei în stare corespunzătoare, nefiind rotite, încălzite anormal, neavând muchii ascuțiți, bavuri, lovituri sau știrbituri (fig. 4).
