RAPORT DE INVESTIGARE

al accidentului feroviar produs la data de 27.01.2014 pe raza de activitate a Sucursalei
„Centrul Regional Exploatare, Întreținere și Reparații CF” Timișoara, pe secția de circulație Simeria
– Hunedoara (având ca gestionar de infrastructură neinteroperabilă S.C. RC - CF Trans S.R.L.
Brașov) la intrarea în stația CFR Hunedoara, în zona km 15+282

EDIȚIE finală
07 martie.2014

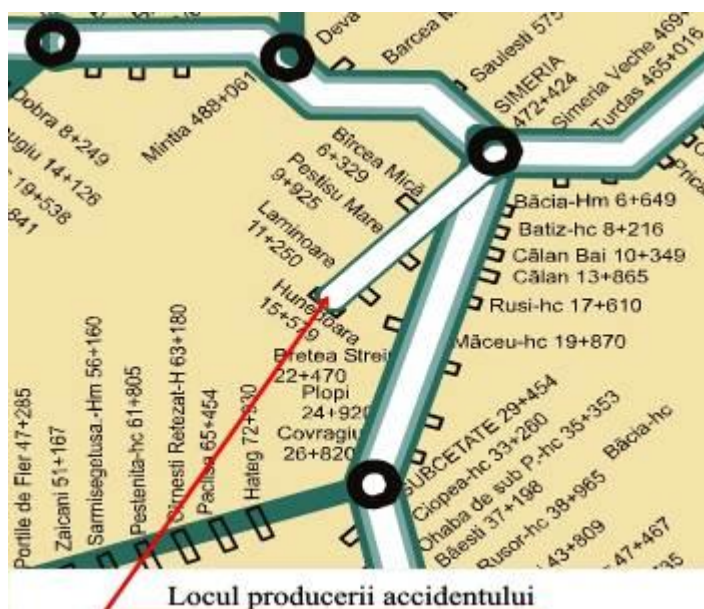
figura nr.1.

Locul producerii accidentului este prezentat în fig.1.

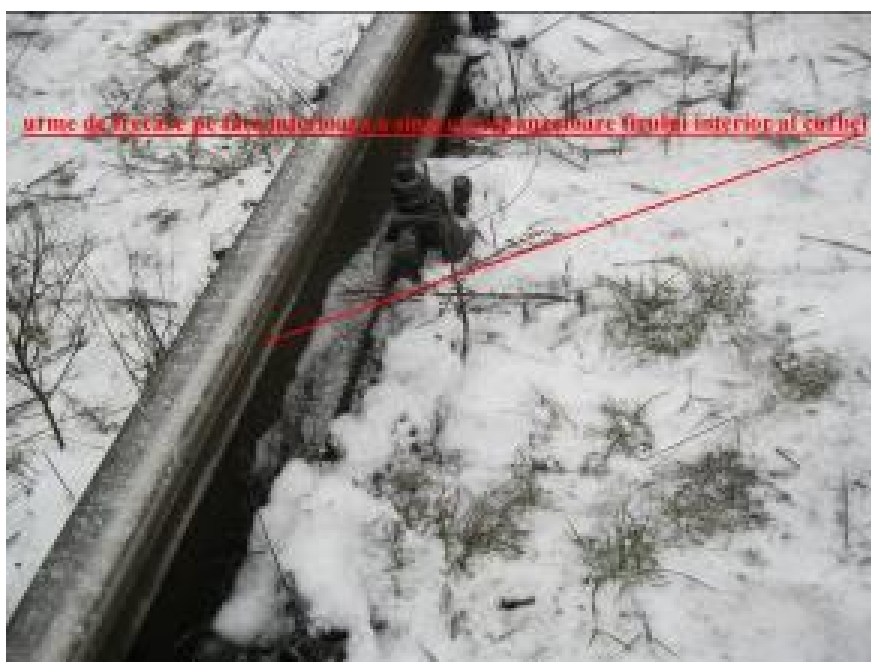
Foto nr.1

Deraierea s-a produs la o distanță de aproximativ 70 m de atacarea aparatului de cale nr.49/51 prin căderea roții din partea stângă a primei osii a primului boghiu al locomotivei BB 523 între firele căii (observându-se urme de frecare pe fata interioară a ciupercii șinei corespunzătoare firului interior al curbei – foto nr.1), antrenarea în deraiere a roții corespondente din partea dreaptă prin cășărarea buzei acestei roți pe suprafața de rulare a șinei corespunzătoare firului exterior al curbei și căderea acesteia în exteriorul căii (foto nr.2).

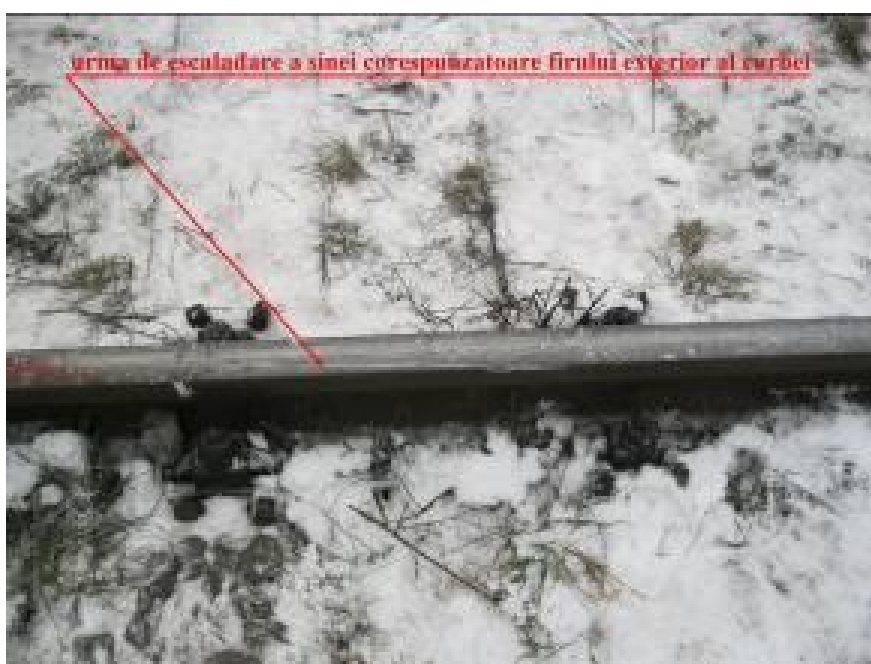
Foto nr.2

Prinderea șinelor de traverse în zona producerii deraierii era necorespunzătoare.

Tirfoanele erau înclinate și nu asigurau fixarea fermă a șinei de traversă prin placa metalică suport, observându-se jocul lateral al plăcilor suport metalice de pe firul exterior al curbei (firul drept în sensul de mers) de 20 – 30 mm.

În zona producerii deraierii erau 4 traverse necorespunzătoare, plăcile metalice de prindere a șinei de traverse având joc lateral.
