AGENȚIA DE INVESTIGARE FERROVIARĂ ROMÂNĂ - AGIFER

RAPORT DE INVESTIGARE

privind incidentul produs la data de 17.02.2015
pe raza de activitate a Sucursalei Regionale de Căi Ferate Craiova,
în stația CFR Drăgășani, în circulația trenului de călători Regio nr.2455,
manifestat prin ruperea osiei motoare de la automotorul AM 917

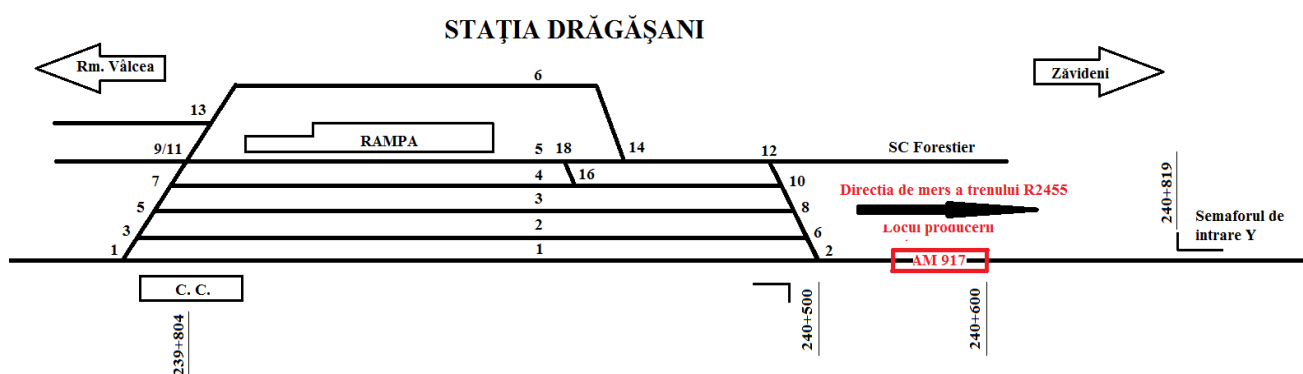
La ora 11:05 trenul de călători Regio nr.2455 format din automotorul AM 917 a fost expedit din stația CFR Drăgășani de la linia nr.2 în direcția Zăvideni. După plecarea trenului din stația CFR Drăgășani între schimbătorul de cale nr.2 și semaforul de intrare Y al stației CFR Drăgășani, s-a produs ruperea fusului osiei motoare, prima în sensul de deplasare, fig.2.

Fig.2. Locul producerii incidentului în stația CFR Drăgășani

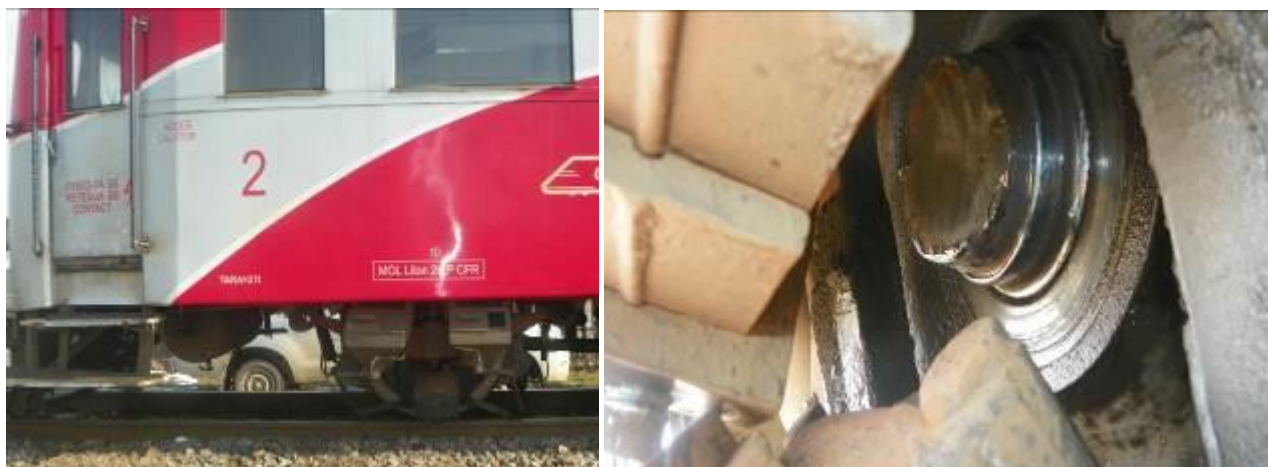
La verificarea vizuală a osiei motoare s-a constatat ruperea fusului de osie din partea stângă a sensului de mers respectiv din partea scurtă a osiei – foto nr.1.

Foto nr.1 – ruperea fusului de osie din partea stângă în sensul de mers respectiv din partea scurtă a osiei motoare

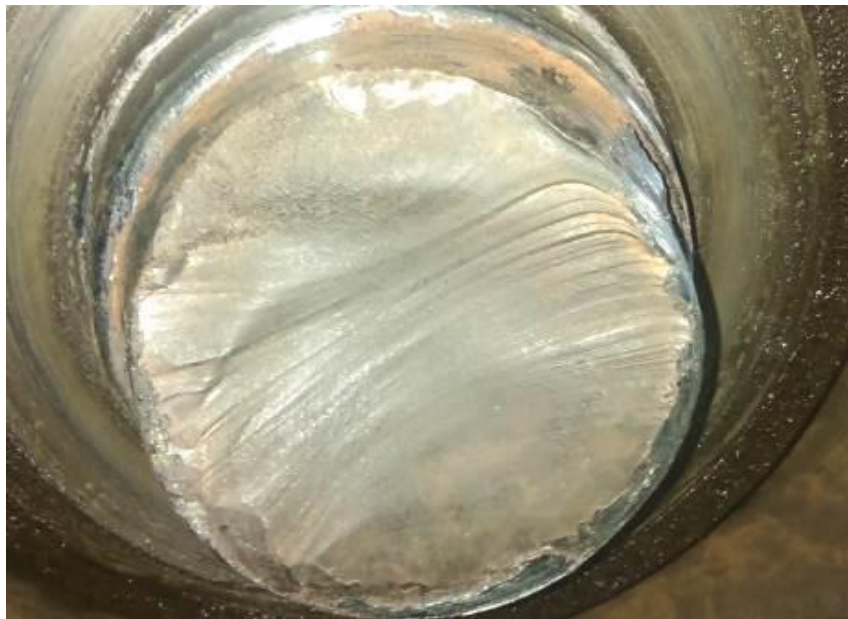
- uleiul de angrenaj din atacul de osie avea un aspect corespunzător, fără urme de apă sau pilitură;
- osia prezenta ruptură 100% nouă în zona fusului partea stângă a sensului de mers (foto nr.2);

Foto nr.2 – secțiunea de rupere a fusului de osie

- secțiunea de rupere este ușor înclinată și are următoarele cote spațiale:
 - distanța maximă față de obada roții 70 mm;
 - distanța minimă față de obada roții 50 mm;
 - distanța maximă dintre zona de rupere și zona de racordare dintre fusul de osie și zona inelului de etanșare 40 mm;
 - distanța minimă dintre zona de rupere și zona de racordare dintre fusul de osie și zona inelului de etanșare 20 mm.

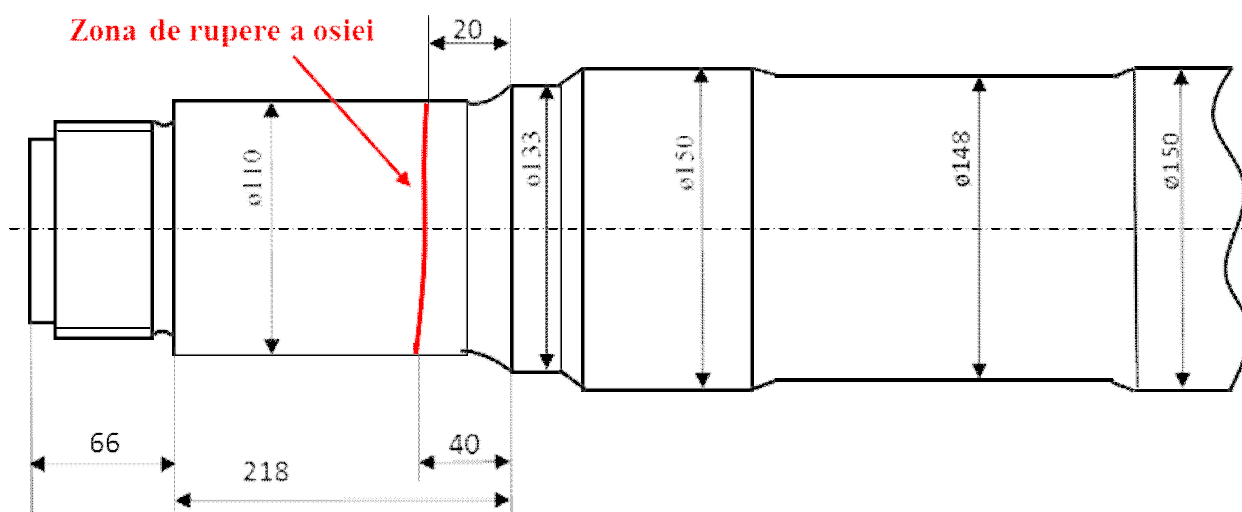
Fig.3 Zona în care s-a produs ruperea
