MINISTERUL TRANSPORTURILOR
AUTORITATEA FERROVIARA ROMANA

ORGANISMUL DE INVESTIGARE FERROVIAR ROMAN

RAPORT DE INVESTIGARE

privind accidentul feroviar produs la data de 24.01.2015, pe raza de activitate a Sucursalei Regionale CF Cluj, în H.m. Șuncuiș, în circulația trenului de marfă nr.32152, remorcat cu locomotiva DA 1086

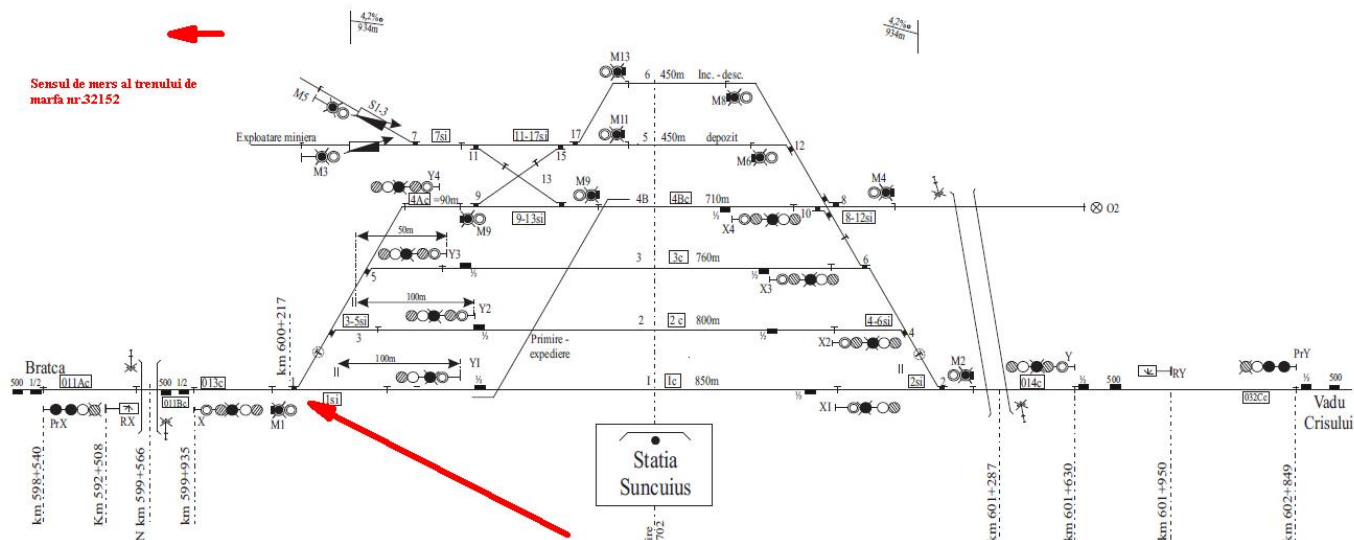
Imaginea 2 - Poziția locomotivei incendiate

După sosirea pompierilor militari, aceștia au făcut recunoașterea în urma căreia au constatat că ardea compartimentul motor al locomotivei și au declanșat intervenția de stingere a incendiului, care a fost stins la ora 06:30.

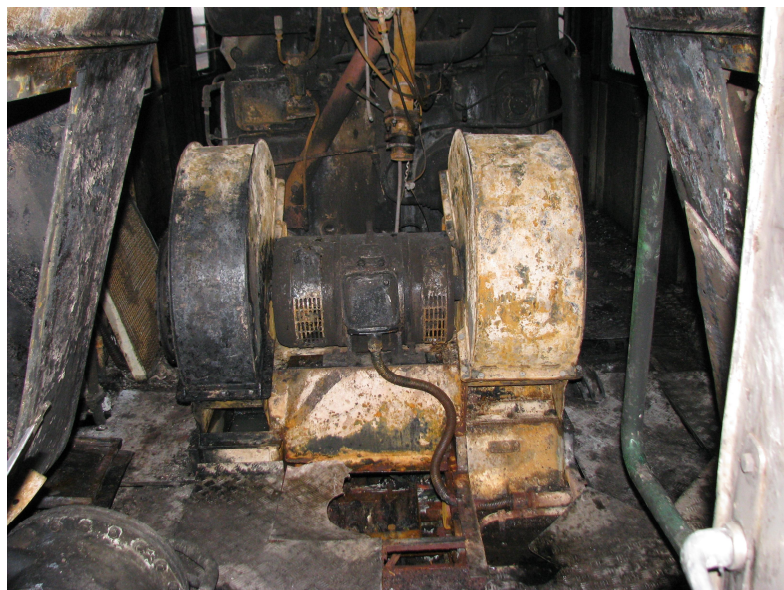
- Cablajul de forță avea izolația arsă la MET 4 și MET 5;
- Cablajul de înseriere de la grupele de motoare 1-4 și 2-5 avea izolația arsă;
- Blocul de aparate era ars;
- Panoul cu aparate de control și spraveghere temperatură și presiune, era ars ;
- Instalațiile IVMS, INDUSI,DSV, ICL, CEISA și SRC erau arse, cablajul acestora fiind deteriorat;
- Motorul electric de ventilație forțată post 2 și motorul electric pompă transfer, erau arse, cu cablajul deteriorat;
- Cablajul era afectat termic în zona motorului electric ventilație forțată post 2 și la generatorul auxiliar;
- Țeava de protecție din oțel al cablului de înseriere dintre bateriile nr.6 și nr.7 era găurită din cauza scurtcircuitului electric;
- O porțiune din cablul de înseriere dintre bateriile nr.6 și nr.7 era topită din cauza scurtcircuitului electric;

Imaginea 3 – avarii la interiorul locomotivei

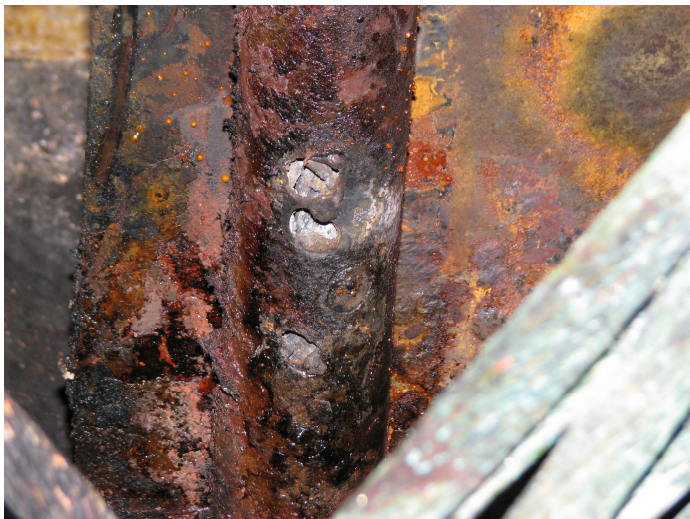
Incendiul a fost provocat de un scurtcircuit electric produs între cablul de înseriere dintre bateriile de acumulatori nr.6 și nr.7 și țeava metalică de protecție a acestui cablu.

Imaginea 4 – țeava de protecție din oțel găurită din cauza scurtcircuitului electric;

Cablul de înseriere dintre bateriile de acumulatori nr.6 și nr.7 nu a fost înlocuit vreodată, de la ieșirea din fabricație a locomotivei și până la prima defectare a acestuia, când a provocat un incendiu.

1. *Includerea în nomenclatoarele de reparații/revizii planificate de la locomotivele LDE 2100 cp, a unor prevederi de înlocuire preventivă a cablului electric de inseriere dintre bateriile de acumulatori nr.6 și nr.7.*
2. *Includerea în cadrul acțiunilor de audit desfășurate de ASFR, a analizei modului de ținere sub control a riscurilor de producere a incendiilor la locomotivele LDE 2100 cp.*

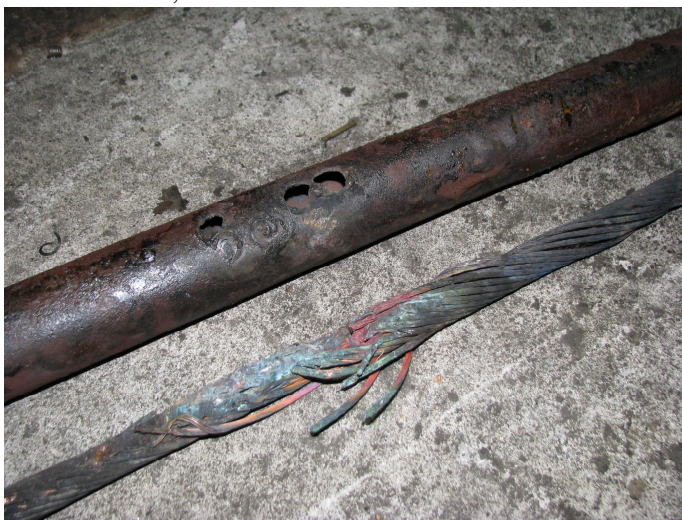
- O porțiune din cablul de înseriere dintre bateriile nr.6 și nr.7 era topită din cauza scurtcircuitului electric;

Imaginea 5 – țeava de protecție din oțel găurită și cablul electric topit;
