ORGANISMUL DE INVESTIGARE FERROVIAR ROMAN

## RAPORT DE INVESTIGARE

privind incidentul feroviar produs la data de 13.03.2015, pe raza de activitate a Sucursalei Regionale CF Constanța, între stațiile CF Palas și Capu Midia, în circulația trenului de marfă nr.89965, remorcat cu locomotiva DA 779

07.07.2015

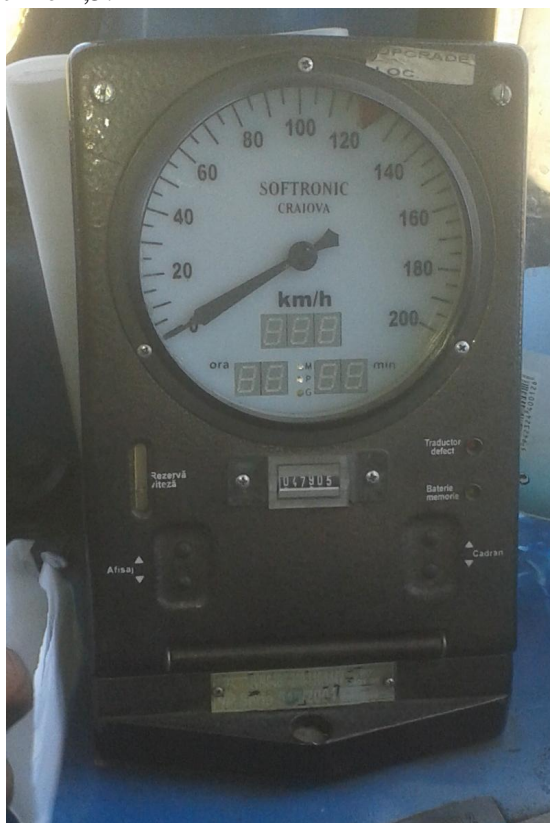
Fig. 2

Vitezometrul este de tip IVMS cu INDUSI încorporați – figura 2.

Vitezometrul are clasa de precizie 1,5.

- instalația INDUSI în stare bună de funcționare, sigilată;
- instalația DSV în stare bună de funcționare, sigilată;
- vitezometre tip Hasler în stare bună de funcționare, sigilat, înregistrările pe bandă normale, nu este verificat metrologic;
- instalația de frână automată și de mână în stare bună de funcționare.
