RAPORT DE INVESTIGARE

privind incidentul produs la data de 22. 01.2015,
în Hm Chiriacu, prin executarea eronată a parcursului pentru trenul de călători nr.460

*Ediția finală
10 februarie 2015*

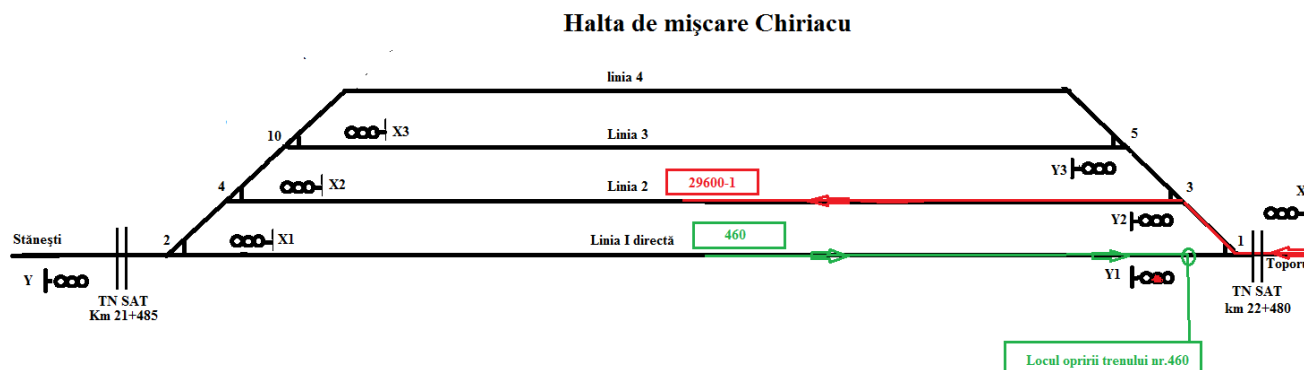
Din stația Giurgiu Nord trenul de călători nr.460 a plecat la ora 15.23. Conform dispoziției RC nr.40 de la ora 15.14, trenul nr.29600-1 locomotivă izolată (aparținând SC Cargo Trans Vagon SA) a garat la linia 2 și a făcut încrucișare cu trenul de călători nr.460 care a garat la linia I directă în Hm Chiriacu. În jurul orei 15.18 stația Toporu a cerut și a obținut cale liberă pentru trenul nr.29600-1 care a circulat ca locomotivă izolată. După ce a efectuat parcurs pentru primirea trenului nr.29600-1 prin manipularea schimbătorului de cale nr.1 în abatere la linia 2, IDM din Hm Chiriacu a comunicat personalului de locomotivă condițiile de circulație prin instalația RTF. La ora 15.35, IDM din Hm Chiriacu a primit aviz de trecere de la Hm Stănești pentru trenul de călători nr.460. La ora 15.37 trenul nr.29600-1 a garat la linia 2, IDM convingându-se de gararea acestuia prin observarea pe luminoschemă a acestuia și prin întâmpinarea la defilare. La ora 15.41 trenul de călători nr.460 a garat la linia 1 din Hm Chiriacu.

Ca urmare a unui deranjament în instalație, semnalul de ieșire Y1 al Hm Chiriacu se afla defect în poziție pe oprire cu indicația „OPREȘTE fără a depăși semnalul!”. În aceste condiții, IDM a înmănat mecanicului trenului de călători nr.460 ordin de circulație în care a precizat condițiile de circulație. După înmânarea ordinului de circulație, IDM a dat pornirea trenului prin ridicarea discului manual. Trenul de călători nr.460 a fost expedit în direcția Toporu, iar după depășirea semnalului de ieșire Y1 al Hm Chiriacu, mecanicul de locomotivă a observat poziția necorespunzătoare a parcursului respectiv a schimbătorului de cale nr.1 și a luat măsuri de oprire a trenului.

Trenul de călători nr.460 a oprit cu aproximativ 10 metri înaintea schimbătorului de cale nr.1. După efectuarea corespunzătoare a parcursului de ieșire și întocmirea unui alt ordin de circulație trenul de călători nr.460 a fost expedit în direcția Toporu.
