MINISTERUL TRANSPORTURILOR  
AUTORITATEA FERROVIARA ROMANA

ORGANISMUL DE INVESTIGARE FERROVIAR ROMAN

## RAPORT DE INVESTIGARE

privind incidentul feroviar produs la data de 13.03.2015, pe raza de activitate a Sucursalei Regionale CF Constanța, între stațiile CF Năvodari și Constanța Mărfuri, în circulația trenului de marfă nr.89886, remorcat cu locomotiva DA 779

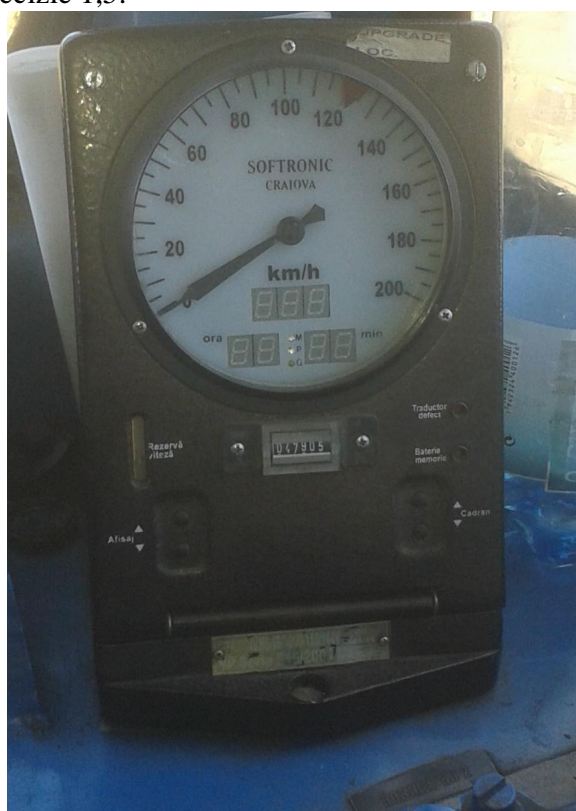
Fig. 2

Vitezometrul este de tip IVMS cu INDUSI încorporați – figura 2.

Vitezometrul are clasa de precizie 1,5.

- instalația INDUSI în stare bună de funcționare, sigilată;
- instalația DSV în stare bună de funcționare, sigilată;
- vitezometre tip Hasler în stare bună de funcționare, sigilat, înregistrările pe bandă normale, nu este verificat metrologic;
- instalația de frână automată și de mână în stare bună de funcționare.
