## RAPORT DE INVESTIGARE

al accidentului feroviar produs la data de 15.07.2017 pe raza de activitate a  
Sucursalei Regionala CF Constanța, la intrare în stația CFR Țândărei,  
în circulația trenului de marfă nr.61733

*Raport de Investigare final  
11 iulie 2018*

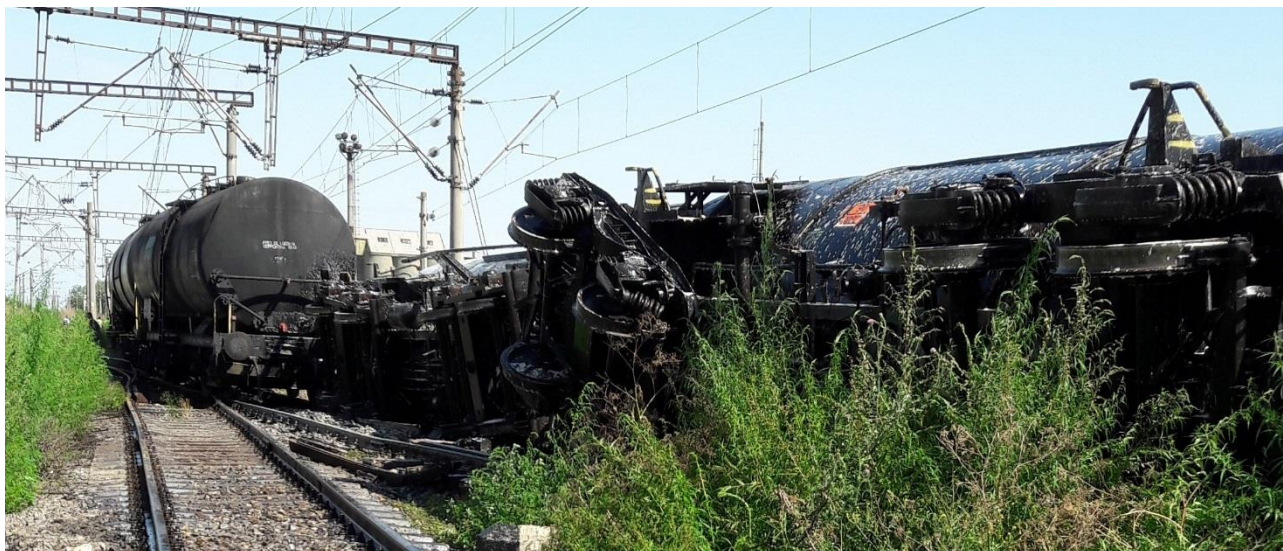
Trenul de marfă nr.61733 a circulat cu vagoanele nr.31537991154-0 și nr.81537881786-1 în stare deraiată de la km.57+025 până în zona TJD 45/51, km.57+460, unde s-a produs răsturnarea celor două vagoane și oprirea trenului ca urmare a întreruperii continuității conductei generale care a condus la frânarea acestuia.

*Foto nr.1 – poziționarea vagoanelor răsturnate*

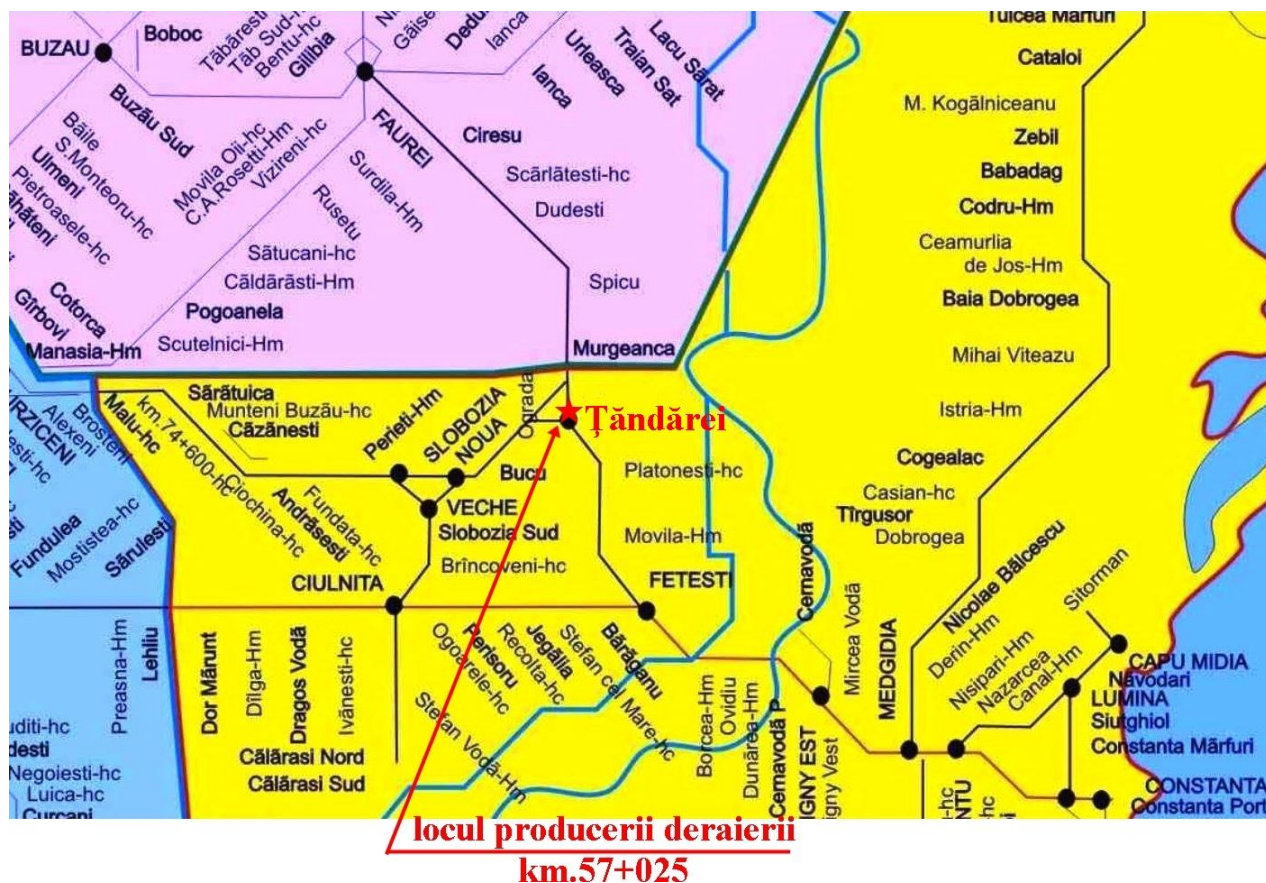
*Figura nr.2 – locul producerii accidentului*

Locul producerii accidentului este prezentat în **figura nr.2**.

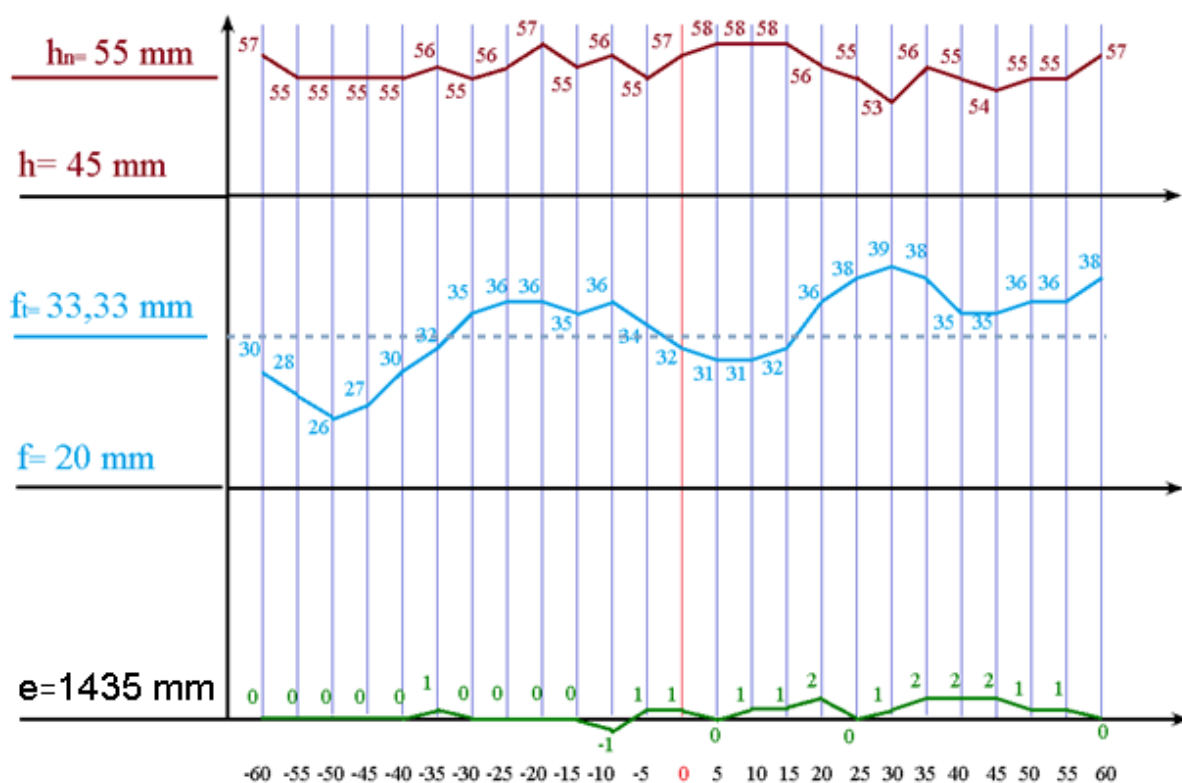
Figura nr.4 - Diagrame de ecartament, nivel și săgeți

În urma analizării valorilor măsurătorilor efectuate, a rezultat că linia din zona producerii deraierii se afla în toleranțele prevăzute de *Instrucția de norme și toleranțe pentru construcția și întreținerea căii-linii cu ecartament normal, nr.314/1989*, pentru viteza de circulație de 120 km/h.

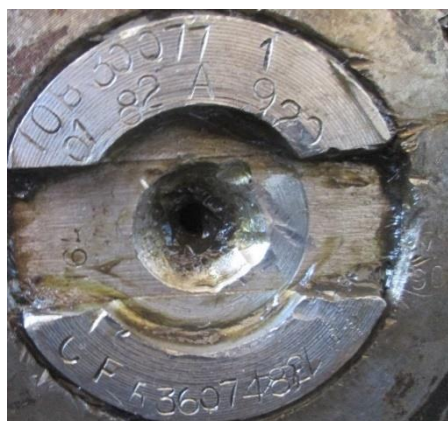
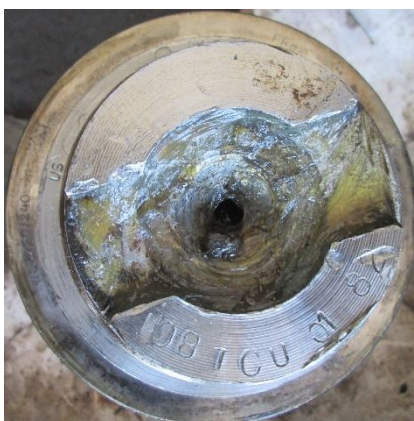
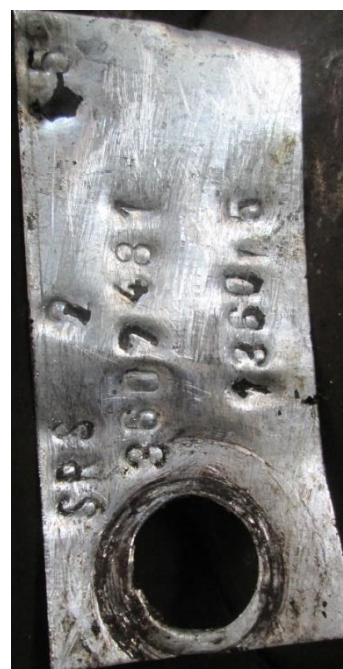
Foto nr.2 – inscripții osia 3-4

Osie cu fusurile 3-4 (tip A I cu fus de 102 mm și filet)			
		<b>R3</b> (fus osie rupt)	<b>R4</b>
Inscripții, marcaje	fus osie	IOB T CU 01 82 E2 02 E8 98 NP	CFR 3607481 IOB 30077 01 82 A 920
	plăcuță cutie osie	---	SRS 2 3607481 1360,5

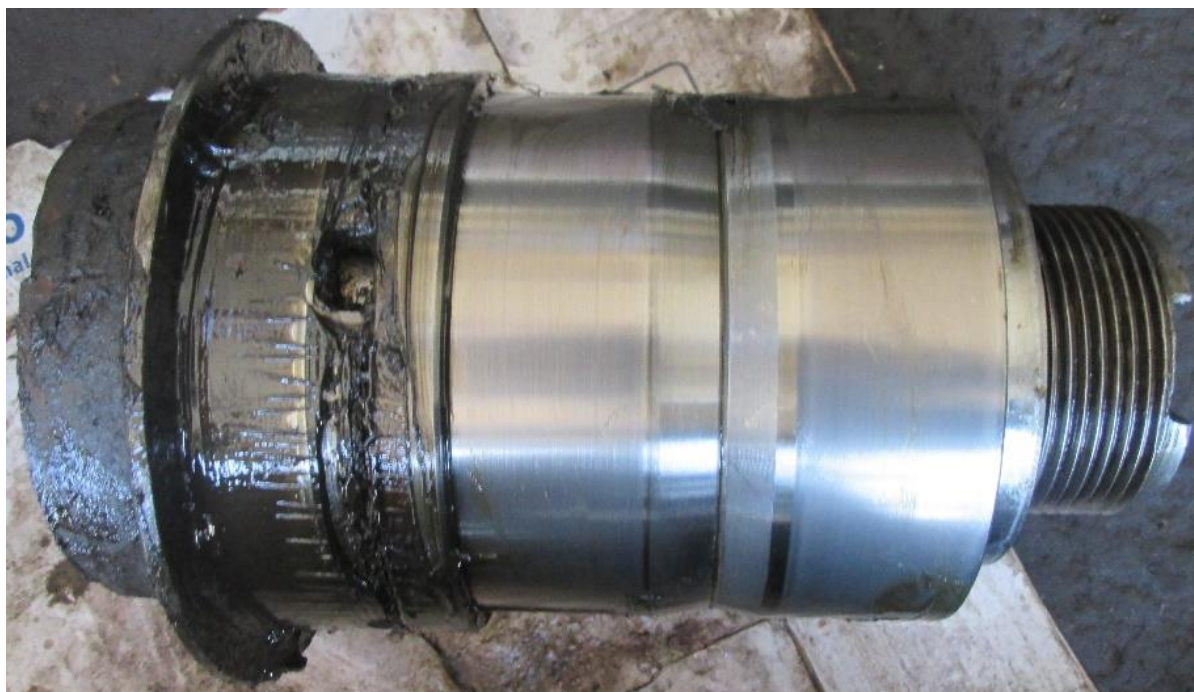
- componentele din interiorul cutiei de osie nu au fost afectate, montajul și asigurarea acestora în cutia de osie fiind corespunzător;
- nici una din componentele cutiei de osie nu prezintă urme de supraîncălziri termice;
- vaselina are consistență normală și culoarea ușor modificată (mai închisă la culoare);
- fusul de osie se învâрте liber în cutia de osie;
- inelele rulmenților și fusul de osie nu prezintă rizuri;
- cutia de osie avea montată siguranța T.

*Foto nr.3 – fusului de osie nr.3*

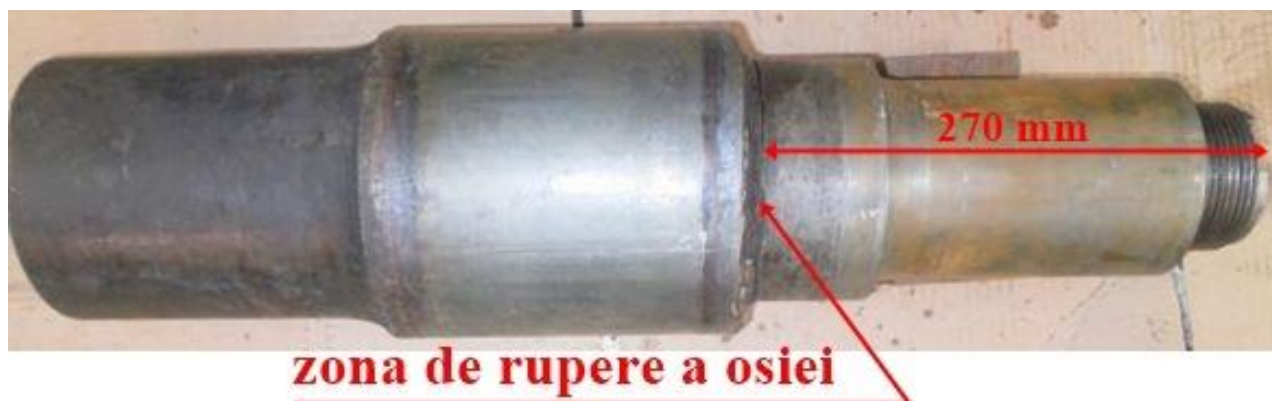
- Ruperea osiei s-a produs progresiv, în plan transversal pe axa acesteia, la distanță de circa 270 mm de capătul fusului (foto nr.4);

Foto nr.4 – zona unde s-a produs ruperea fusului de osie nr.3

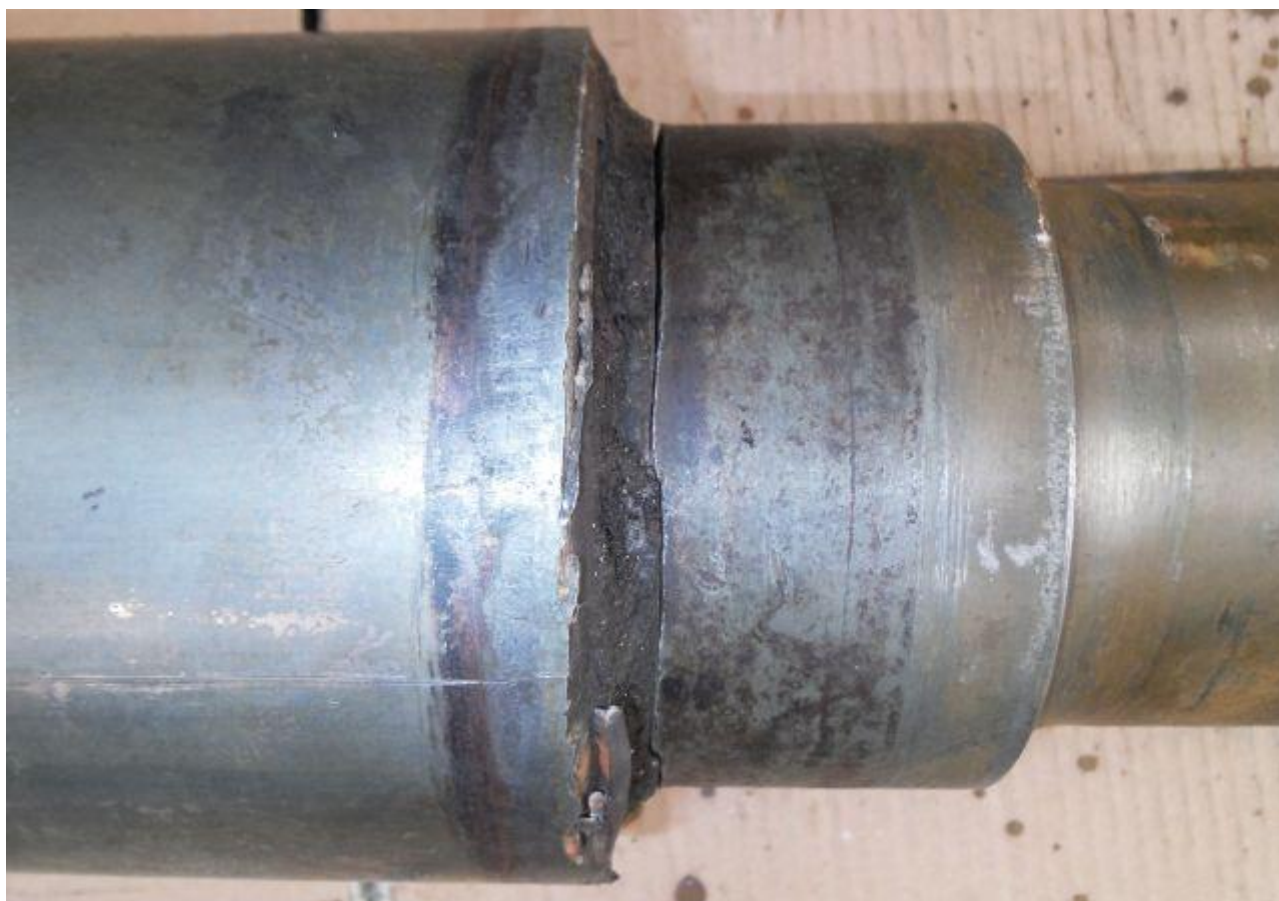
- Ruperea prin oboseală a parcurs zona obturatorului osiei, pe diametrul de 146 mm (foto nr.5), la circa 16÷18 mm de racordarea cu porțiunea de calare a osiei, rezultând desprinderea completă a celor două tronsoane de osie;

Foto nr.5 – detaliu zona unde s-a produs ruperea fusului de osie nr.3

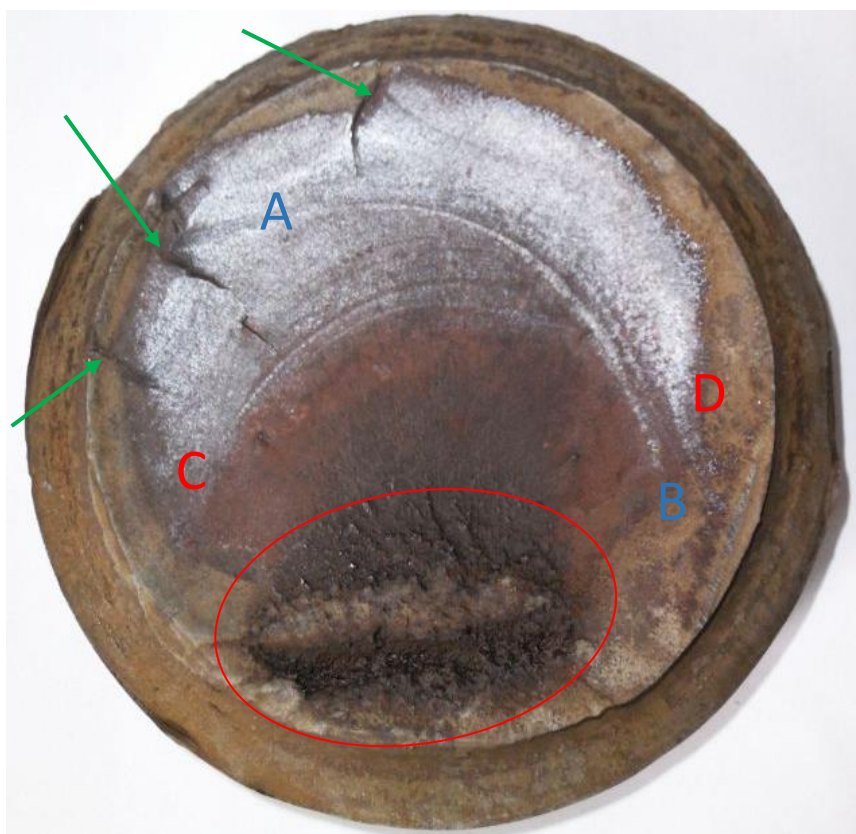
- suprafața de rupere (casura) ce aparține obturatorului spre zona de calare prezintă un aspect preponderent de rupere la oboseală pe circa 80% din toată secțiunea sa (foto nr.6), restul de 20%, marcat cu cerc roșu, îl ocupă ruperea bruscă, finală, cu textură granulară și smulgere de material. Suprafața de rupere bruscă, deși cu o amplasare marginală, este inclusă în cea de rupere la oboseală. Acest aspect este caracteristic cazului când ruperea a început de pe circumferință sub tensiune relativ mică și a pătruns adânc pe secțiunea corpului osiei. Pe conturul secțiunii s-au observat fisuri de inițiere ale ruperii (cele mai clare fiind marcate cu săgeți de culoare verde) din mai multe focare de pe suprafața exterioară (sub solicitarea la încovoiere asimetrică cu rotație). Perioadele de subsolicitare (din timpul deschiderii și avansării fisurii) se observă pe ruptura la oboseală sub forma unor “linii de întărire”, pornite din fisurile de inițiere menționate anterior. Forma acestor linii trădând solicitarea la care a fost supusă osia. Urmărind alura liniilor de front “A-B” și “C-D”, formate la separarea zonei de la oboseală de ruperea bruscă, s-a observat că au pornit cu alură concavă în raport cu focarele inițiale. Pe măsură ce ruperea a avansat, fiecare din cele două linii “A-B”, respectiv “C-D” s-a orizontalizat, apoi au devenit ondulate spre capete și s-au transformat în linii convexe până spre finalul ruperii. Forma de arc de cerc a liniilor “A-B” și “C-D” (foto nr.6) denotă și combinarea încovoierei rotative asimetrice cu solicitarea de tracțiune-compresiune a osiei.

Foto nr.6 – suprafața de rupere ce aparține obturatorului spre zona de calare

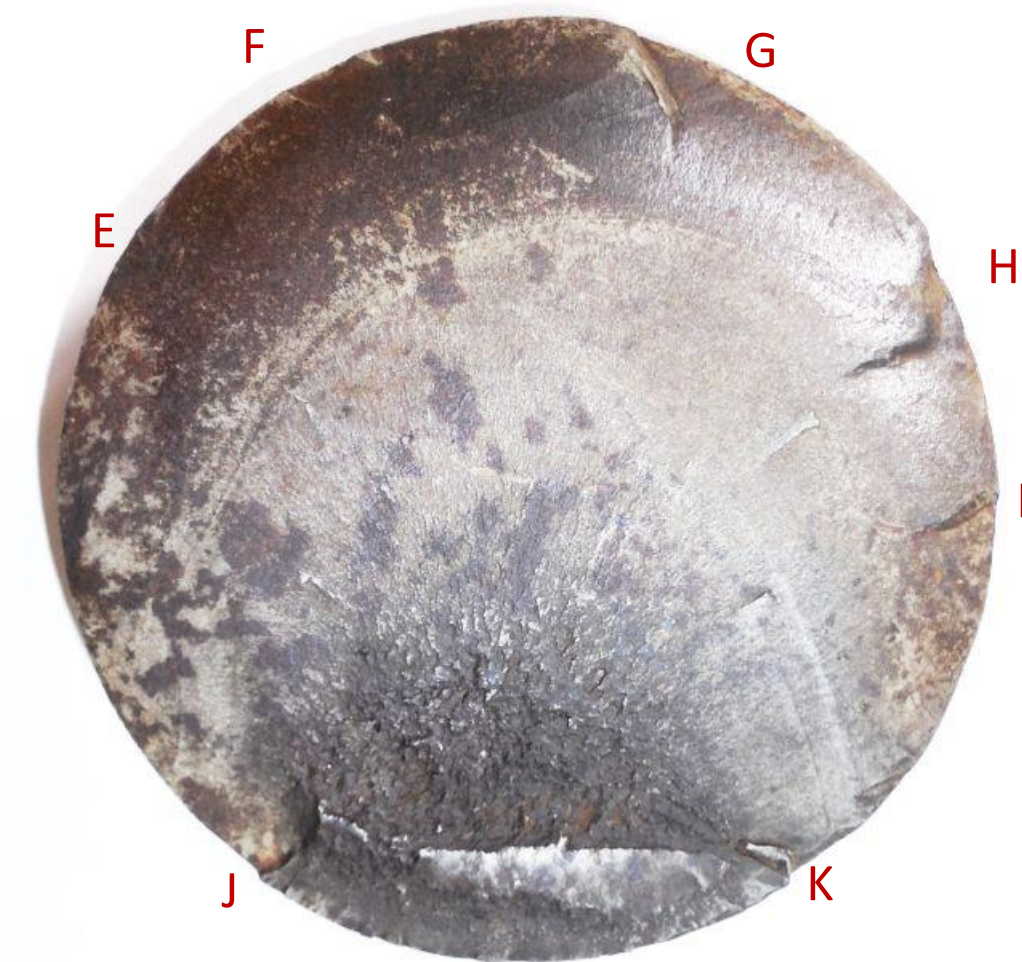
- pe conturul suprafeței de rupere ce aparține obturatorului spre fusul osiei (opușă celei observate anterior) au fost puse în evidență “negativele” amorsoare de rupere ale osiei, cu aceeași alură, concavă în raport cu focarele inițiale, E , F G, H și I (foto nr.7). S-a observat zona ruperii finale, cu smulgere de material. Pe ultima porțiune a ruperii, materialul este deformat și tasat (în dreptul liniei “J-K”), în urma loviturilor repetate ale fețelor casurii. Și pe această secțiune, s-a observat cum liniile de front, concave în raport cu focarele inițiale au devenit ușor ondulate și s-au transformat în linii convexe față de ultima porțiune a rupturii bruște.

*Foto nr.7 – suprafața de rupere ce aparține obturatorului spre fusul osiei*
