RAPORT DE INVESTIGARE

al incidentului feroviar produs la data de 31.10.2017,
pe raza de activitate a Sucursalei Regionale CF București,
în circulația trenului de marfă nr.21753-2, între stațiile CFR Comarnic și Câmpina,
pe firul II de circulație, la km106+400

*Raport de Investigare final
18 octombrie 2018*

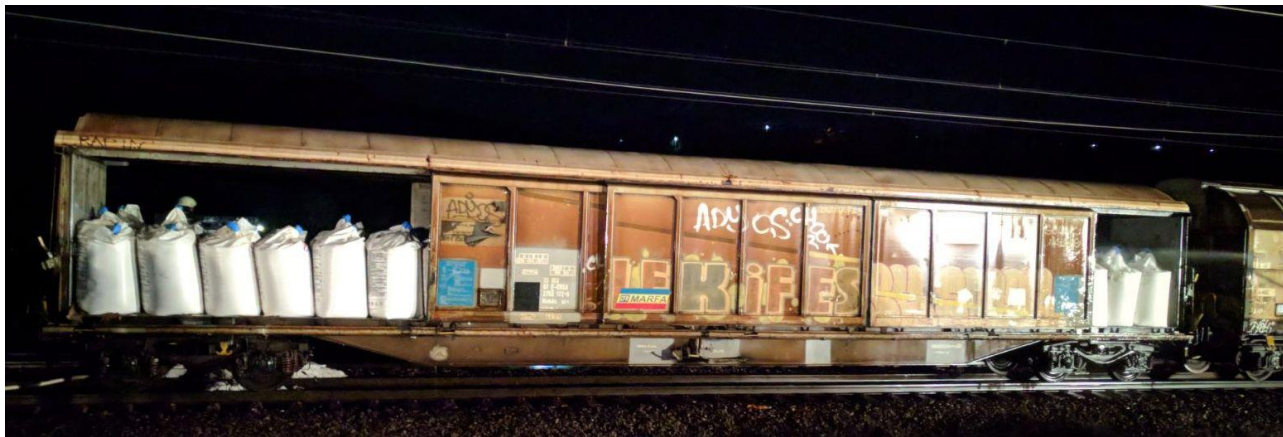
Foto nr.1, vagonul nr.33872752172-0 la locul producerii incidentului

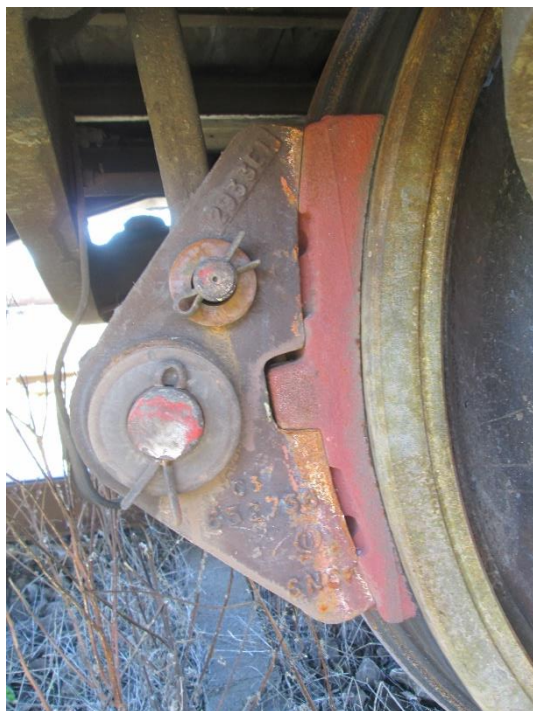
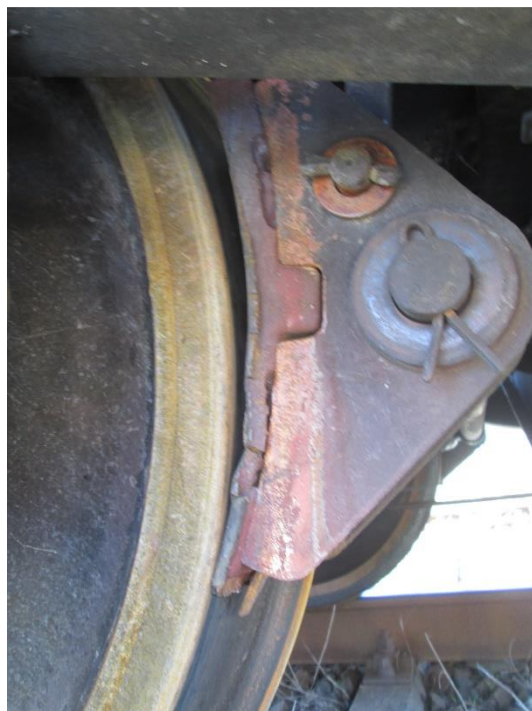
- Roata 4 (roata în zona căreia s-a produs incidentul) - un sabot crăpat și uzat peste limita admisă la trenurile de marfă iar celălalt având o grosime de circa 25 mm;

Foto nr.2, saboții de frână aferenții roții nr.4

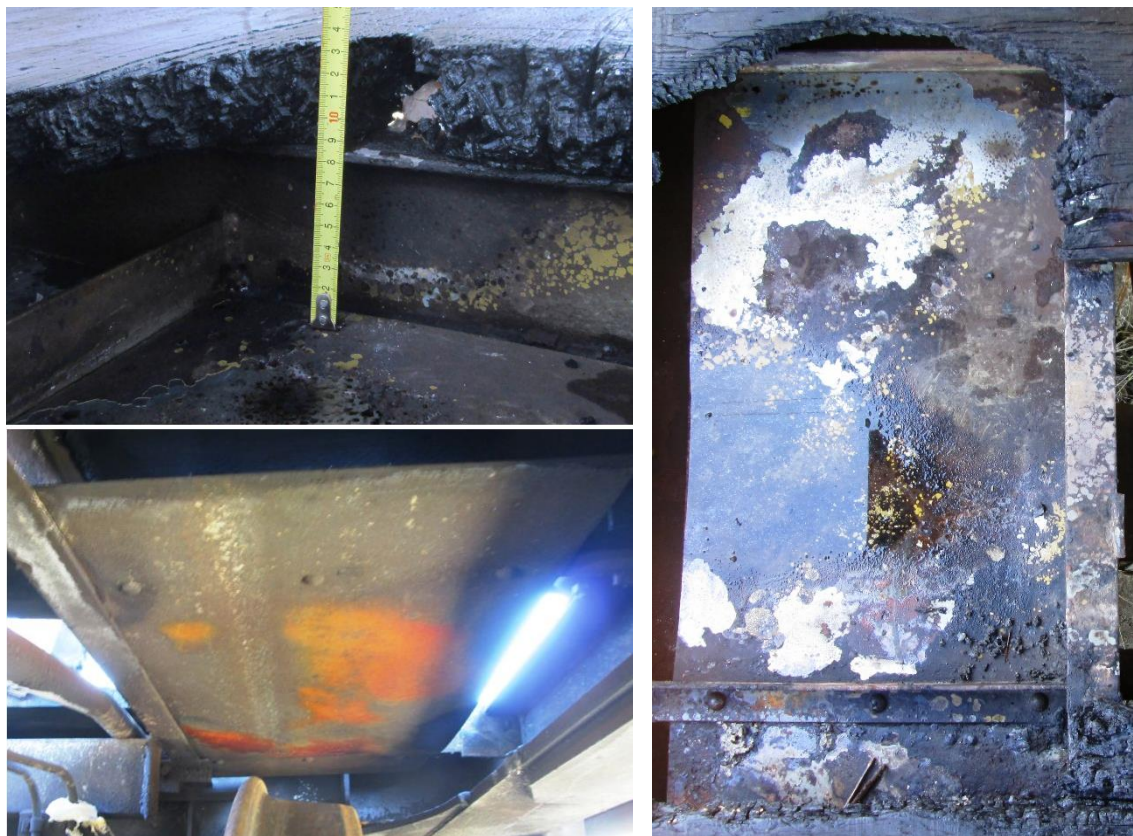
- distanța măsurată de la partea superioară a acestei table parascânteii la partea inferioară a podelelor vagonului era de circa 8-9 cm iar dimensiunile acesteia erau următoarele:
 - lungimea: 1020 mm;
 - lățimea: 425-430 mm;
 - grosimea: 2,5 mm.

*Foto nr.3, tabla parascânteii aferentă roții nr.4
(vedere de jos, de sus și distanța față de podeaua vagonului)*

Cauza directă a producerii incidentului o constituie aprinderea amestecului de substanțe organice și particule de îngrășământ cu nitrat (azotat) de amoniu, aflate pe partea superioară a tablei parascânteii situată deasupra roții nr.4 de la vagonul nr.33872752172-0. Acest lucru s-a produs în condițiile existenței unor deficiențe ale scândurilor podelei în zona roții nr.4, care au făcut posibilă ajungerea pe tabla parascânteii de substanțe organice (hârtie și așchii de lemn produse prin ruperea scândurilor podelei) în amestec cu particule de îngrășământ cu nitrat (azotat) de amoniu, iar temperatura tablei a crescut foarte puternic sub acțiunea jerbei de scânteii produse la contactul dintre saboții de frână și suprafața de rulare a roții.

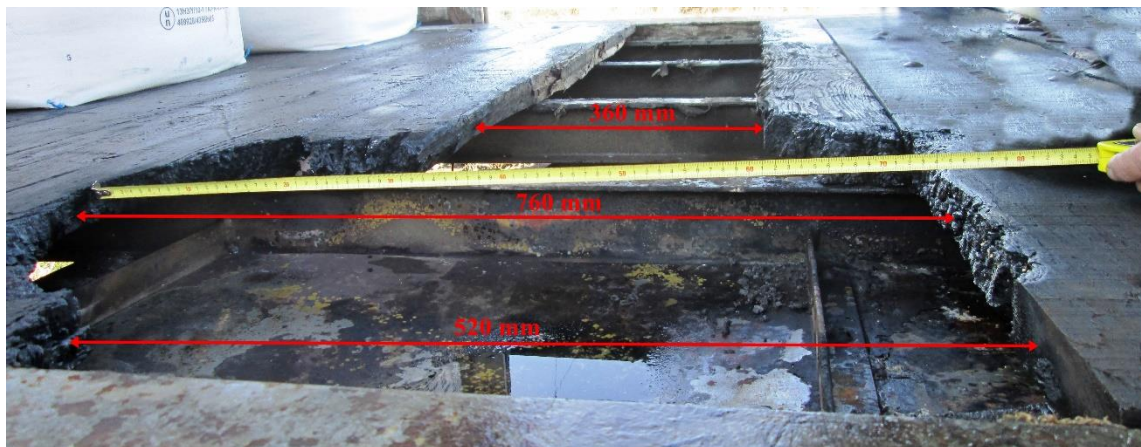
Au fost deteriorate un număr de 4 scânduri din podeaua vagonului nr.33872752172-0 și afectată o cantitate de circa 1800 kg îngrășământ cu nitrat (azotat) de amoniu.

- în dreptul osiei cu roțile nr.3-4 era un spațiu liber de marfă (aferent suprafeței ocupate de circa 7 saci) unde lipseau în totalitate două podele din lemn (cu urme specifice de smulgere nouă) iar în dreptul roții nr.4, de o parte și alta a podelelor lipsă, cele două podele alăturate erau afectate prin ardere;

Foto nr.4, zona din podeaua vagonului afectată în urma producerii incidentului

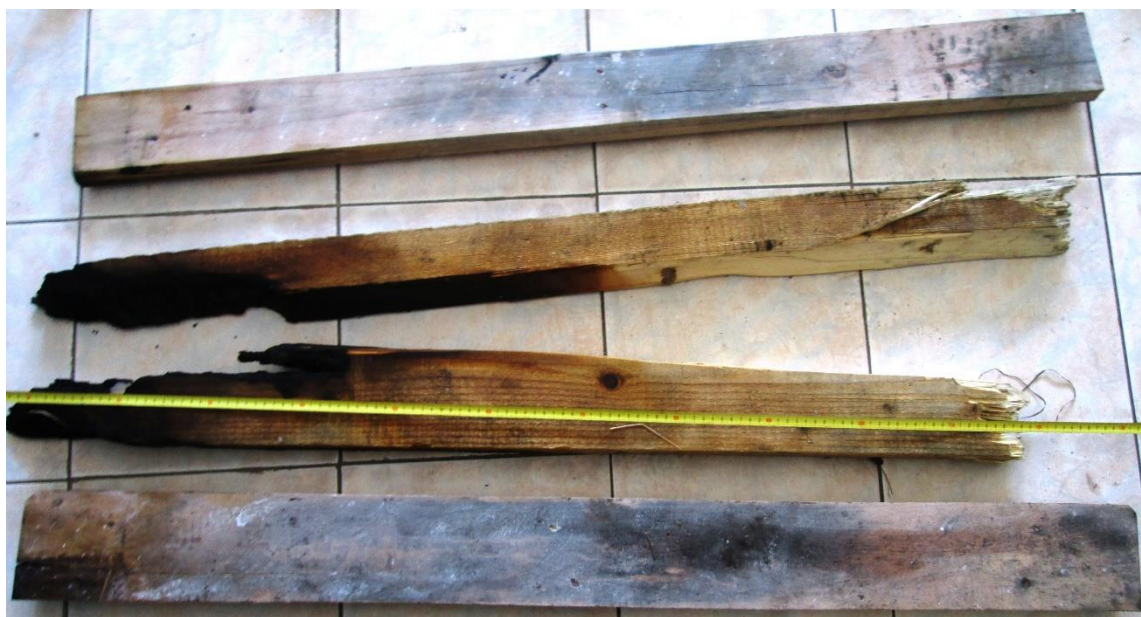
- la sediul stației de Marfă Ploiești Triaj erau 33 saci de circa 50-60 kg încărcăți cu marfă recuperată, 5 saci (tip big-bags) goi deteriorați și 4 bucăți de scândura având o lungime de circa 120 cm (două din lemn de esență moale parțial arse și două din lemn de esență tare), ridicate de la locul producerii incidentului, despre care salariații ISU au declarat că au fost găsite în vagon implicat în zona roții nr.4;

Foto nr.5, scândurile ridicate de la locul producerii incidentului

- la momentul încărcării vagonului scândurile podelei în zona roții nr.4 erau rupte, iar în zona respectivă erau amplasate bucăți de scândură, în încercarea de remediere a acestei deficiențe;

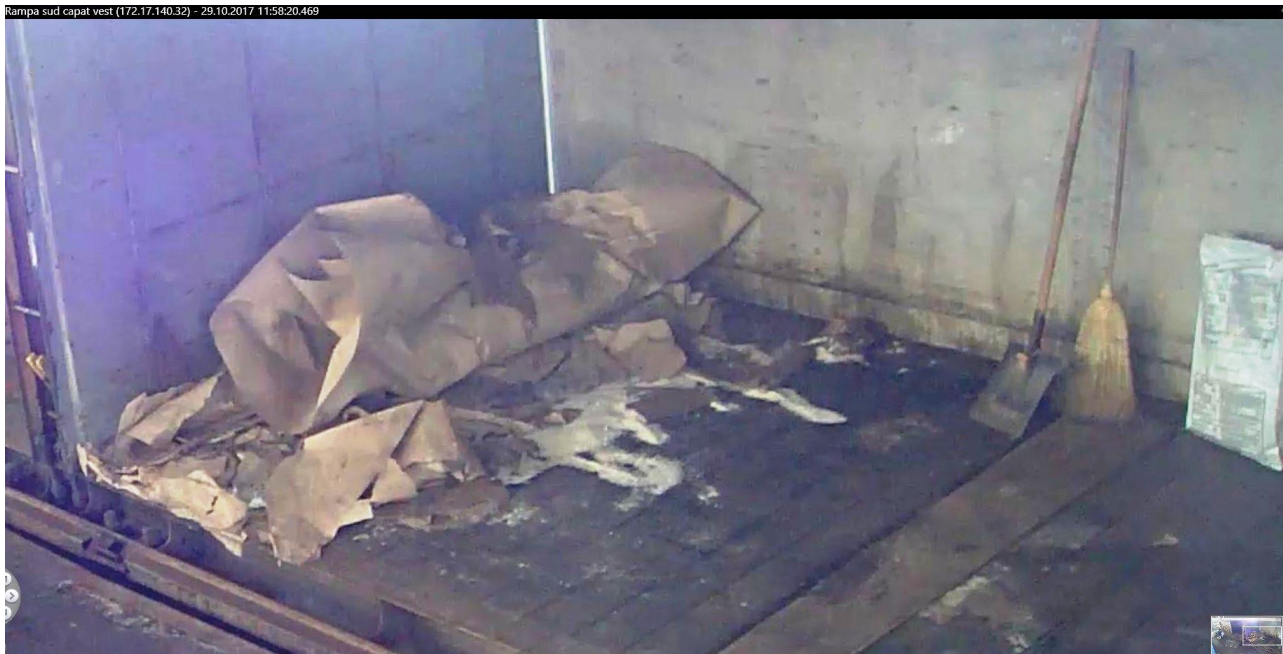
După cum reiese din înregistrările camerelor de supraveghere din rampa de încărcare aparținând SC AZOMUREȘ SA, predarea/preluarea acestui vagon s-a făcut fără respectarea prevederilor art.52, alin.(6) din *Regulamentul privind transportul pe căile ferate din România* și ale art.88, lit.(t) din *Regulament pentru circulația trenurilor și manevra vehiculelor feroviare – nr.005/2005*, întrucât, la introducerea vagonului la încărcare pe podeaua acestui vagon erau resturi de hârtie tip ambalaj utilizată la fardarea vagoanelor cât și resturi de marfă (azotat de amoniu).

Foto nr.6, detaliu resturi hârtie și azotat amoniu

Având în vedere existența acestor bucăți de hârtie, pe suprafața podelei vagonului, se poate prezuma, în mod rezonabil, faptul că, la predarea-primirea acestui vagon nu au fost observate deficiențe existente la podeaua acestuia.

- prezentă pe suprafața podelei vagonului a resturilor de hârtie a îngreunat observarea, cu ocazia activităților de predare – primire, a deficiențelor la scândurile ce alcătuiau podeaua acestui vagon;
