AGENȚIA DE INVESTIGARE FERROVIARĂ ROMÂNĂ - AGIFER

RAPORT DE INVESTIGARE

al incidentului feroviar

produs în circulația trenurilor de metrou între stațiile Politehnica - Eroilor în data de 03.11.2017

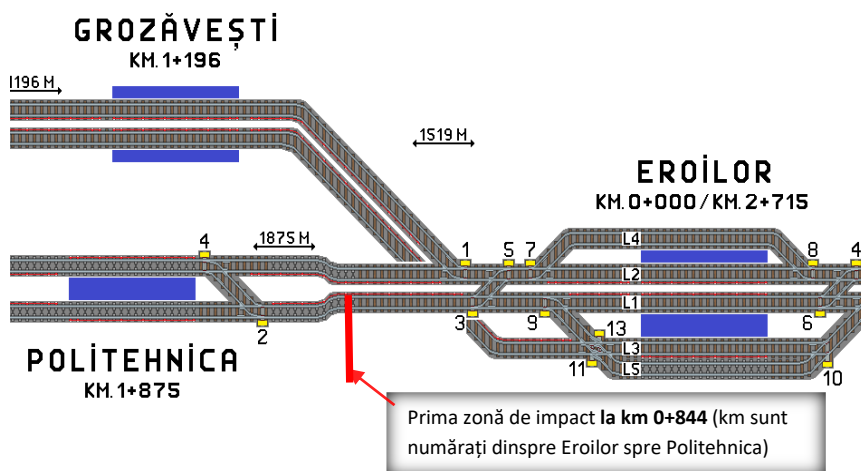
Figura 1 – Locul producerii incidentului feroviar. Pantograful TEM 2110 lovește planșeul (plafonul) tunelului la km. 0+844.

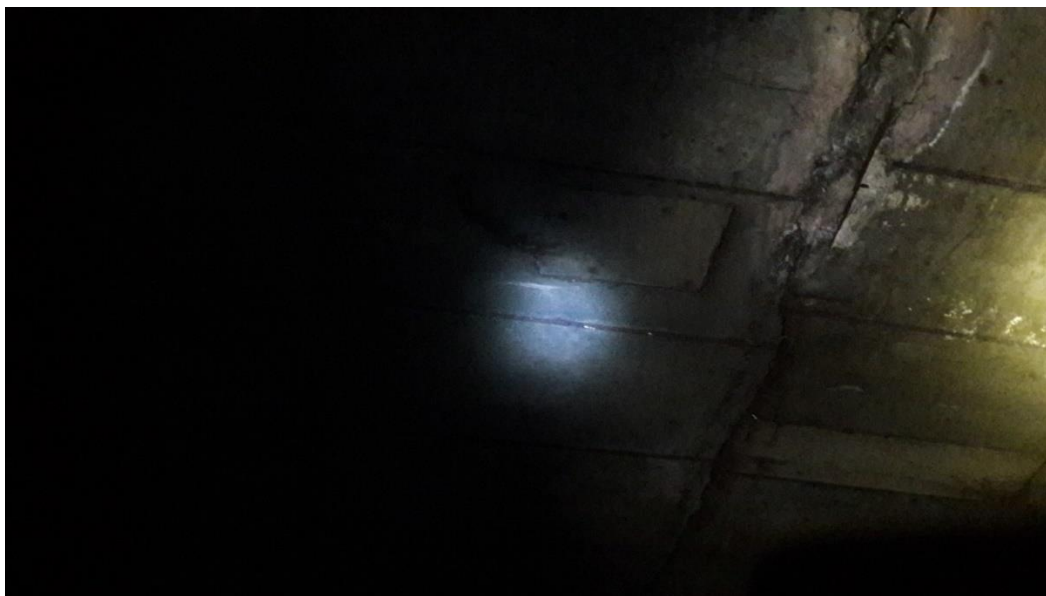
Pe interstația Politehnica – Eroilor trenul 3901 cu pantograful TEM 2110, aflat pe vagonul 5 al trenului în sensul de mers al acestuia, a lovit planșeul tunelului, urmele de impact fiind prezente la km 0+844 pe o distanță de 4 metri, după care a lovit și a smuls prima confecție metalică (cu rol de colectare și dirijare a apelor din infiltrații - jgheab) aflată la km 0+839. De asemenea trenul a lovit, smuls și deteriorat confecții metalice aflate la pozițiile kilometrice 0+755, 0+751, 0+746, 0+732, 0+708, 0+701, 0+685, 0+681, 0+677, 0+661, 0+285. A fost afectat prin smulgere dispozitivul de ancorare și întindere a firului de contact aerian de la km 0+350.

*Fotografia 1
– Prima urmă
de lovire a
pantografului
pe planșeu,
între
Politehnica și
Eroilor, km
0+844*

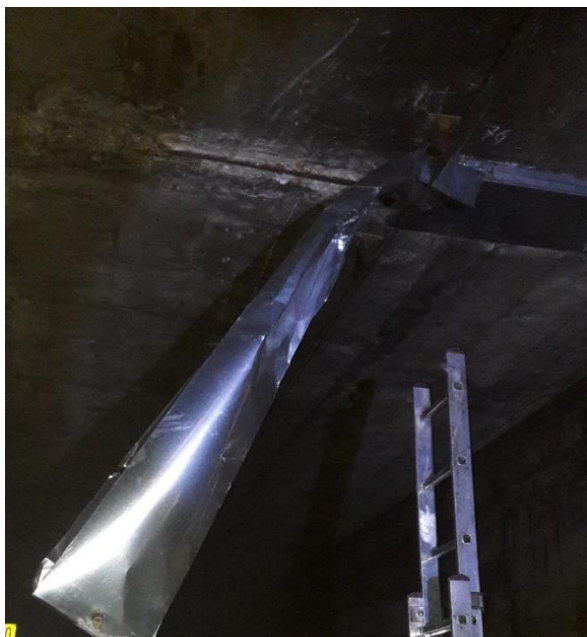
Din cauza căderii unor jgheaburi s-a produs un arc electric între șina a III-a și șina de rulare fir stâng la km.0+677 între stația Politehnica și stația Eroilor care a condus la producerea unui scurtcircuit care a provocat deconectarea tensiunii. Acest lucru a condus la oprirea trenului de călători 33 aflat pe firul 2 care circula pe distanța Eroilor – Politehnica la aproximativ 50-75 m de stația Eroilor. Călătorii au fost evacuați cu ajutorul formației de salvatori metrou.

*Fotografia
2 – Jgheab
avariat*

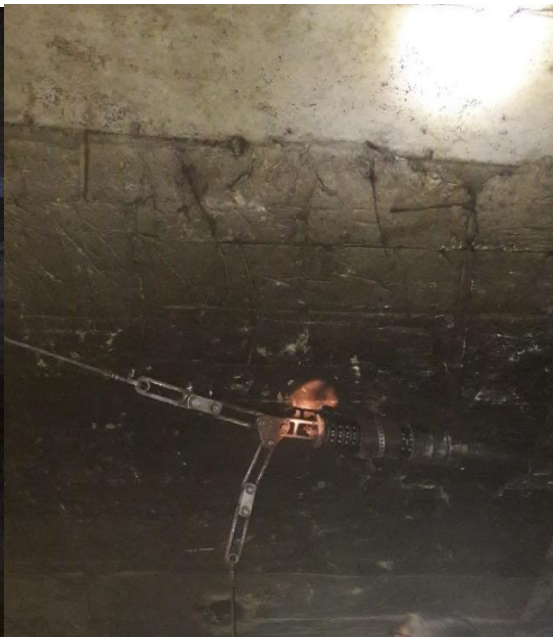
*Fotografia
3 – sistem
de
ancorare al
firului de
contact
aerian,
deteriorat*

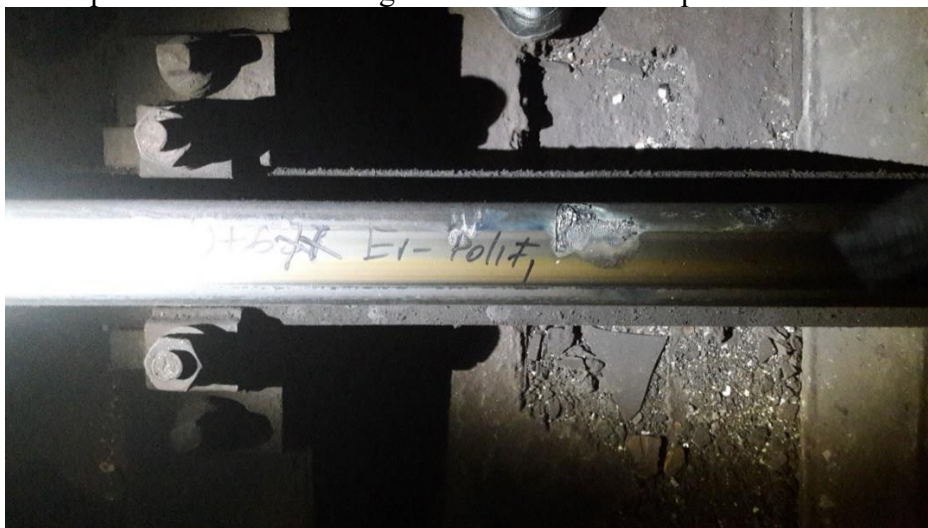
Una din confecțiile metalice lovite, aflată în zona de casetă a tunelului de metrou la km. 0+677, a căzut sau s-a repositionat la sol după câteva minute de la impact. Confecția metalică respectivă (jgheab), era situată între cei doi pereți ai tunelului casetă, fiind perpendiculară pe ambele căi de rulare și fixată de planșeu. La ora aproximativă 05:15 jgheabul respectiv atinge în același timp șina a treia de alimentare cu energie electrică a trenului și una din șine, respectiv șina de rulare fir stâng în sensul de creștere a bornei kilometrice, la poziția kilometrică 0+677. În acest moment se produce un arc electric în urma scurtcircuitului. Instalația de energie electrică funcționează corect și întrerupe alimentarea cu energie electrică în zona respectivă.

*Fotografia 4 –
urma arcului
electric pe
șină*

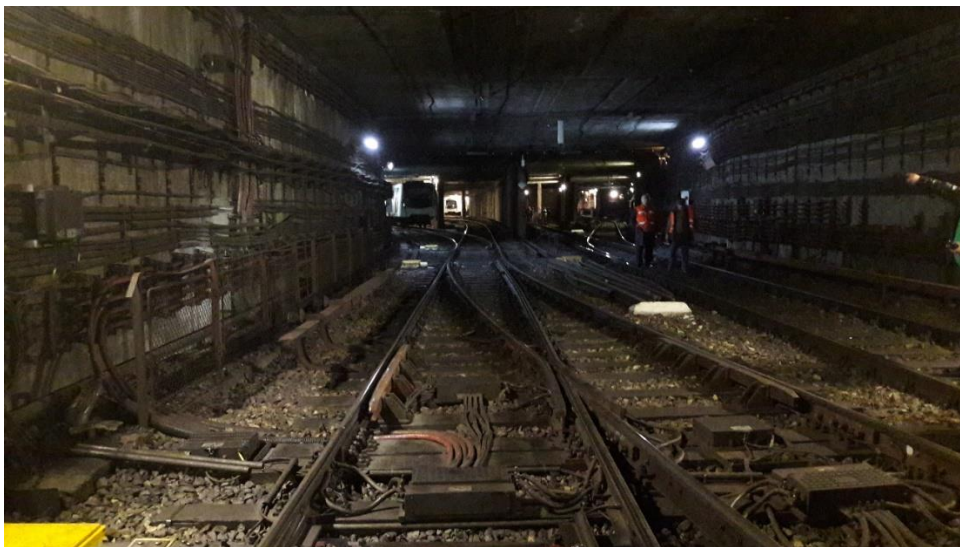
În același timp, din stația Eroilor, de la firul 2, trenul 33 a plecat spre stația Politehnica la ora aproximativă 05:15. Trenul respectiv a rămas blocat peste zona de macaze din capătul X al stației Eroilor, din cauza lipsei tensiunii de alimentare, la o distanță de aproximativ 50-75 de metri de peronul stației de la ultimul vagon al acestuia. La ora aproximativă 05:30 Salvatorii Metrex au intervenit pe tunel pentru debarcarea călătorilor. La ora aproximativă 05:50 toți călătorii din trenul 33, în număr de 68 (conform înregistrărilor video), au ajuns pe peronul stației Eroilor, fir 1. În toată această perioadă integritatea călătorilor nu a fost pusă în pericol, debarcarea acestora fiind efectuată în condiții de deplină siguranță. Nu a fost necesară intervenția personalului de la serviciile de salvare sau pompieri.

Fotografia 5 - Zona unde a rămas trenul 33 pe tunel și respectiv pe unde au fost debarcați călătorii

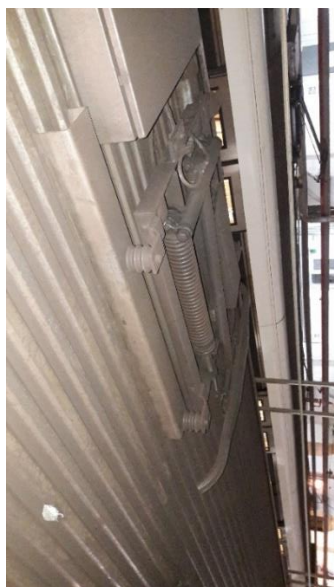
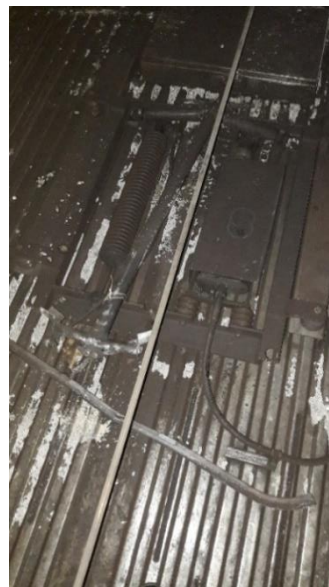
- pantograf avariata

Fotografiile 6 și 7- În stânga este fotografia unui pantograf aflat în stare normală, în dreapta este fotografiat pantograful TEM 2110, avariata.

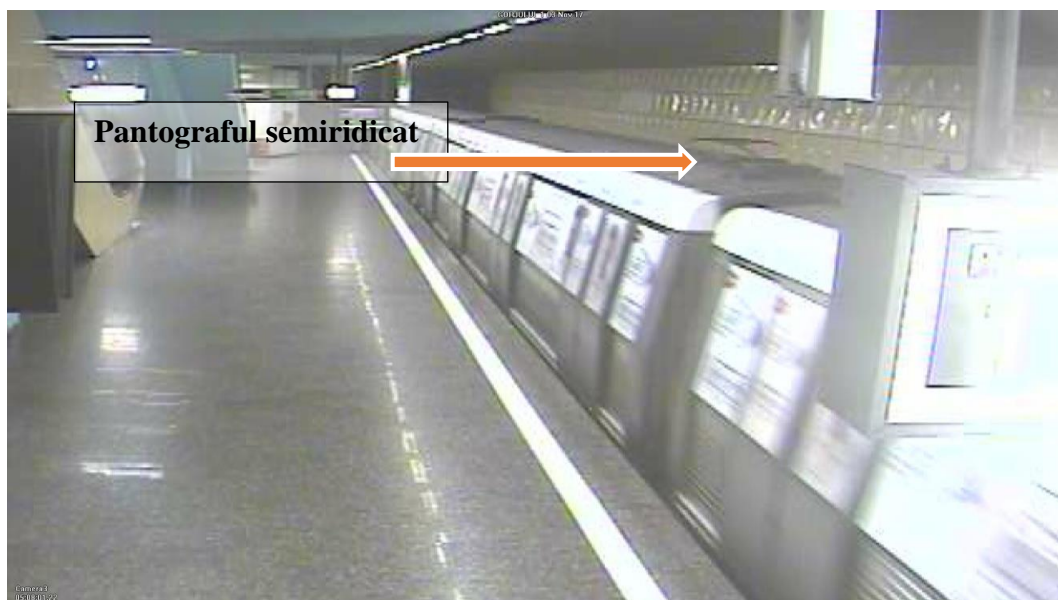
Din analiza imaginilor video se constată în stația Gorjului că pantograful TEM 2110, al vagonului 5 din formarea trenului, are pantograful semiridicat.

Fotografia 9: Trenul 3901 în stația Gorjului, captură după înregistrările video ale sistemului TV-CI aparținând Metrorex SA. Se observă pantograful în poziția semiridicată la vagonul 5 MP, la TEM 2110.

Cauza directă a producerii incidentului feroviar o constituie circulația trenului de călători 3901 cu pantograful semiridicat.
