## RAPORT DE INVESTIGARE

al accidentului feroviar produs la data de 13.11.2017, la ora 11:25, pe raza de activitate a Sucursalei Regionale CF Constanța, în stația CFR Constanța Mol 5, linia Racord II (parcursul de expediere la stația CFR Palas pe firul II), prin deraierea locomotivei LE 91530472002-1 de un boghiu.

*Raport Investigare  
03 iulie 2018*

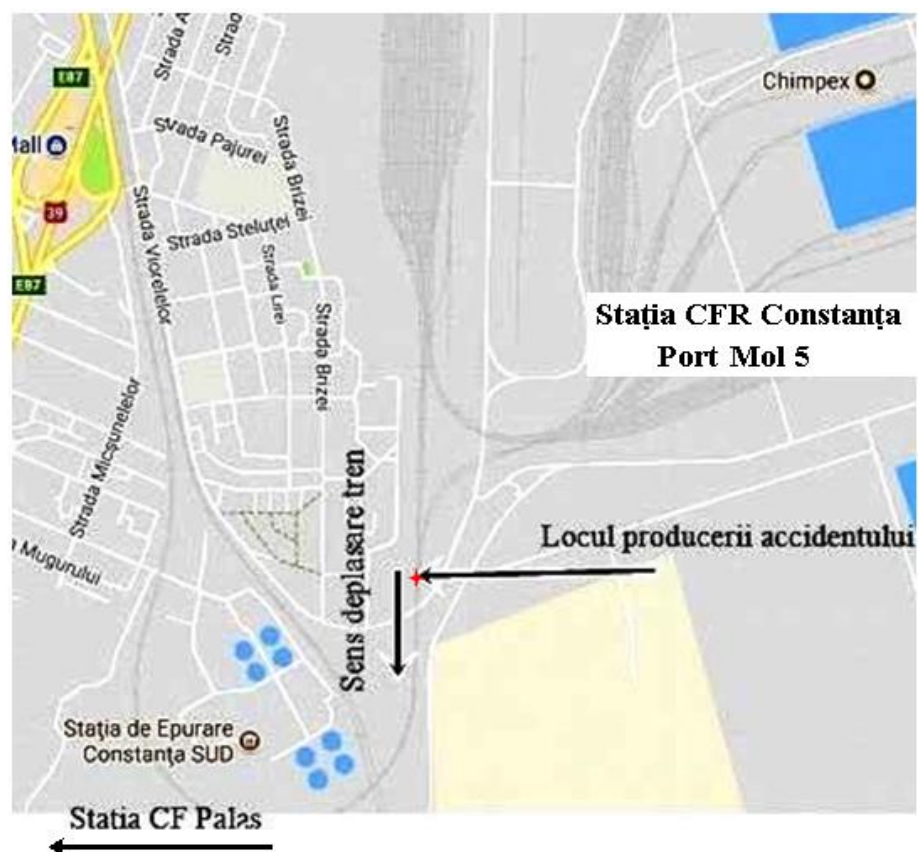
Fig. 2 – locul producerii accidentului

Locomotiva a circulat în condiții normale până în capătul X al stației CFR Constanța Mol 5, zona trecerii la nivel cu calea ferată, înaintea semnalului de ieșire, zonă în care la ora 11:25 s-a produs deraierea prin căderea între firele căii a roților din partea stângă ale celui de al 2-lea boghiu, în sensul de mers, al locomotivei LE 91530472002-1.

Urmare a verificărilor efectuate la fața locului de către comisia de investigare, s-a constatat că prima urmă de deraiere a fost identificată în zona joantei situate la o distanță de 1,5 m de capătul trecerii la nivel (distanță măsurată în sens invers de mers al locomotivei). Deraierea s-a produs prin căderea între firele căii a roții din partea stângă a primei osii, în sensul de mers, a celui de al 2-lea boghiu al locomotivei LE 91530472002-1.

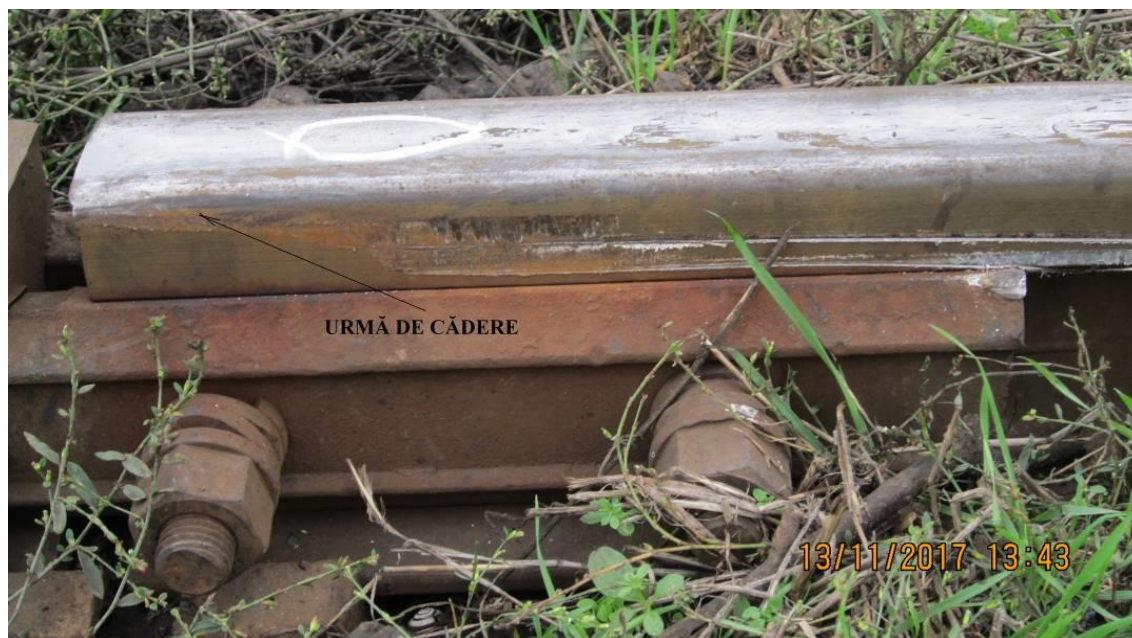
Prima urmă de deraiere a fost identificată în zona joantei situată la o distanță de 1,5 m de capătul trecerii la nivel (distanță măsurată în sens invers de mers al locomotivei). Deraierea s-a produs prin căderea între firele căii a roții din partea stângă a primei osii a celui de al 2-lea boghiu al locomotivei LE 91530472002-1. (fig.4).

**Fig.4-urmă de frecare pe flancul activ al șinei specifice căderii roții între firele căii;**

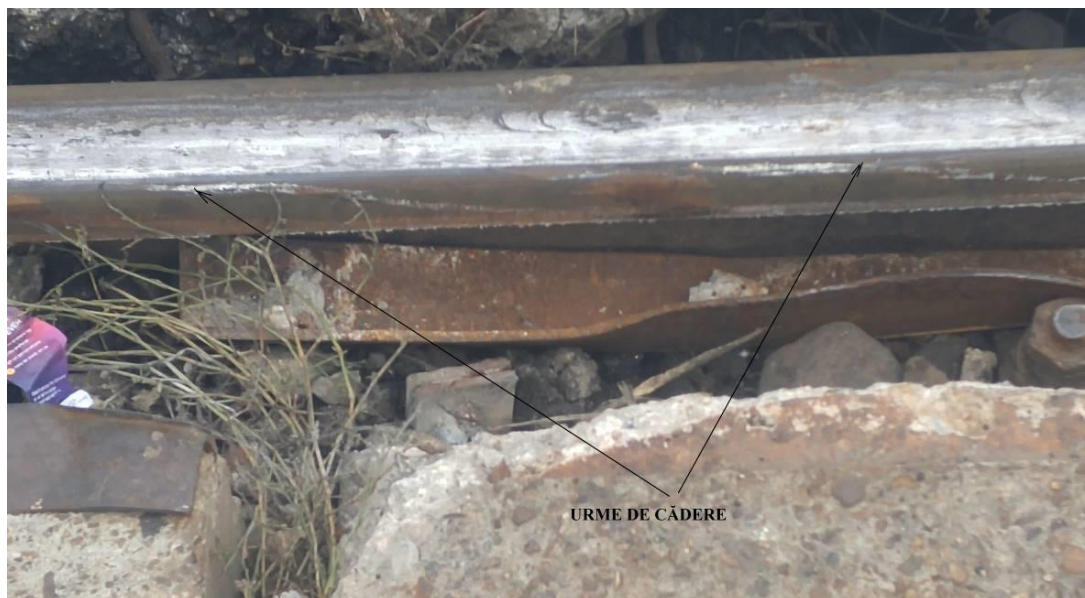
Locomotiva a rulat cu prima osie a celui de al doilea boghiu deraiată o distanță de 2,00 m, după care și celelalte două roți din partea stângă a osiilor aceluiași boghiu al locomotivei au căzut între firele căii (în cuprinsul trecerii la nivel). (fig.5)

**Fig.5-** urme de cădere între firele căii în cuprinsul trecerii la nivel

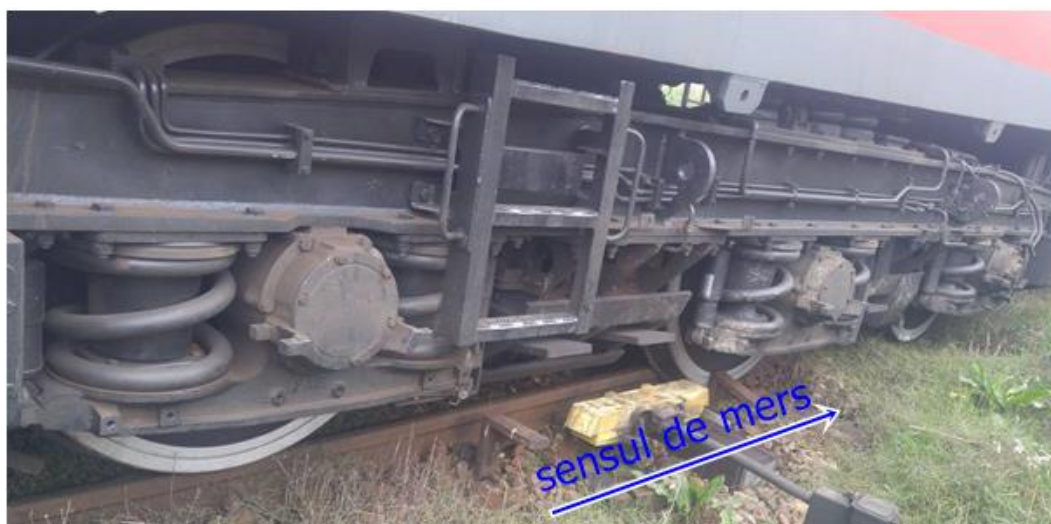
Locomotiva LE 91530472002-1 a rulat cu roțile din partea stângă ale osiilor boghiului al doilea, în sensul de mers al trenului, între firele căii, iar cu roțile din partea dreaptă pe șină o distanță de aproximativ 25 m, loc în care, la oprirea locomotivei, roțile din partea dreaptă corespunzătoare primelor două osii ale celui de al doilea boghiu, au escaladat flancul activ al ciupercii șinei și au căzut în exteriorul curbei.

**Fig. 6-** poziția roților din partea dreaptă ale ultimului boghiu al locomotivei după oprire

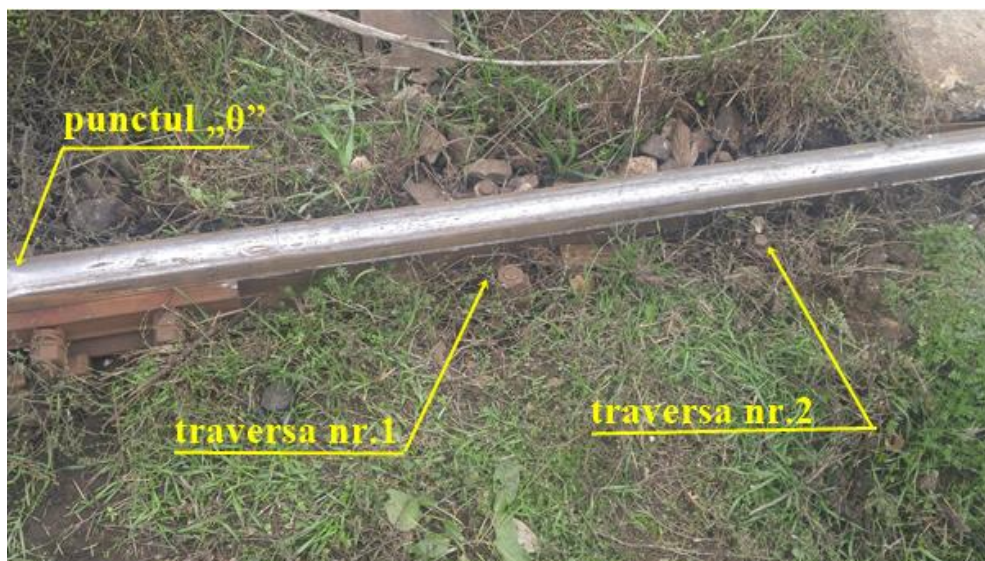
Traversa nr.-1 (prima traversă numerotată în sens invers de mers al trenului de la punctul „0”), era necorespunzătoare (prezenta crăpături longitudinale pe direcția prinderilor);

Următoarele două traverse, după traversa nr.0, în sensul de mers, erau necorespunzătoare deoarece prezentau crăpături longitudinale și zone putrede în zona prinderilor).

**Fig.7-**starea tehnică a traverselor nr.1 și nr.2

- nerespectarea prevederilor art.25, alin.(2) și alin.(4) din „*Instrucția de norme și toleranțe pentru construcția și întreținerea căii pentru linii cu ecartament normal nr.314/1989*”, referitoare la defectele care impun înlocuirea traverselor de lemn și la menținerea în cale a traverselor necorespunzătoare;

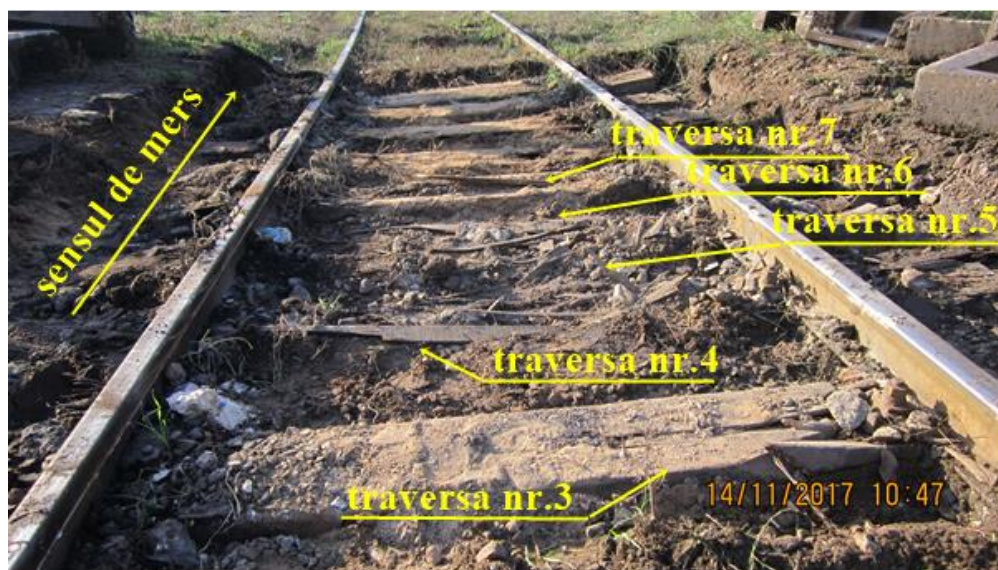
După demontarea trecerii la nivel, care era alcătuită din dale de beton armat, s-a constatat că și următoarele 8 traverse, după traversa nr.2, erau necorespunzătoare (putrede):

**Fig.8-** starea tehnică a traverselor aflate în cuprinsul trecerii la nivel

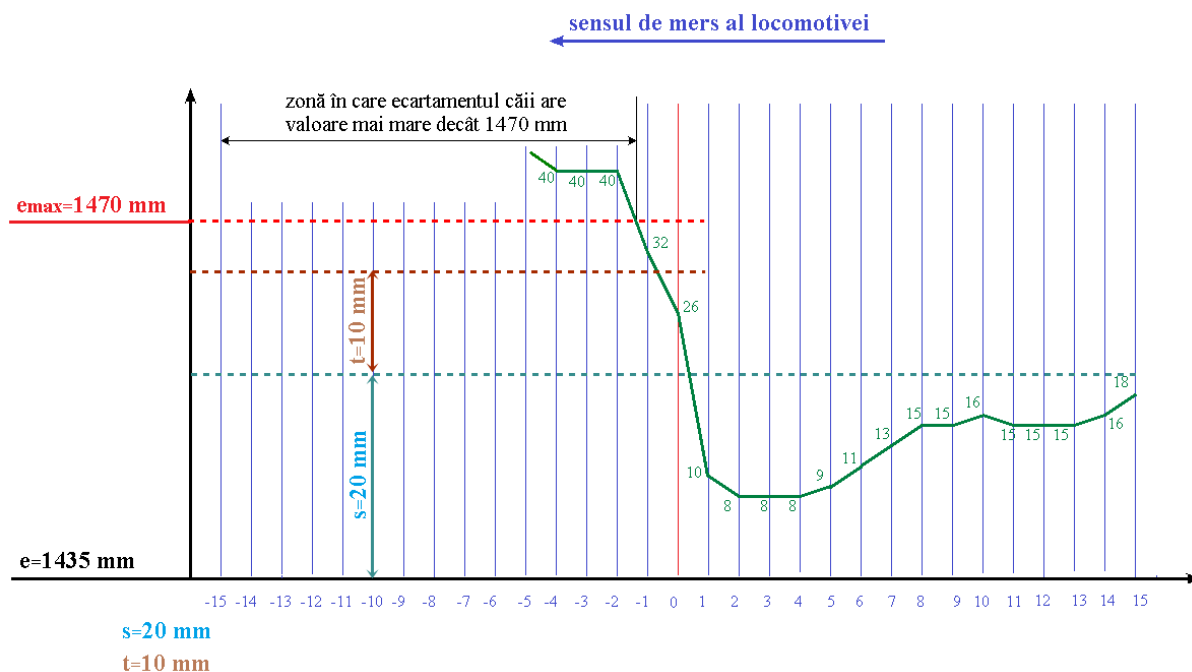
**Fig. 9 – Diagramă ecartament**

- toleranțele în exploatare ale valorilor ecartamentului sunt depășite în pichetul nr.„-1”, iar în toate punctele de la „-2” la „-15” a fost depășită valoarea maximă admisă de 1470 mm.

- variația ecartamentului, în exploatare, de 2 mm/m analizat în baza longitudinală de măsurare a torsionării căii de 2,5 m, a fost depășită între punctele „10” ÷ „5”, „9” ÷ „4”, „8” ÷ „3”, „7” ÷ „2”, „5” ÷ „0”, „4” ÷ „-1”, „3” ÷ „-2”.

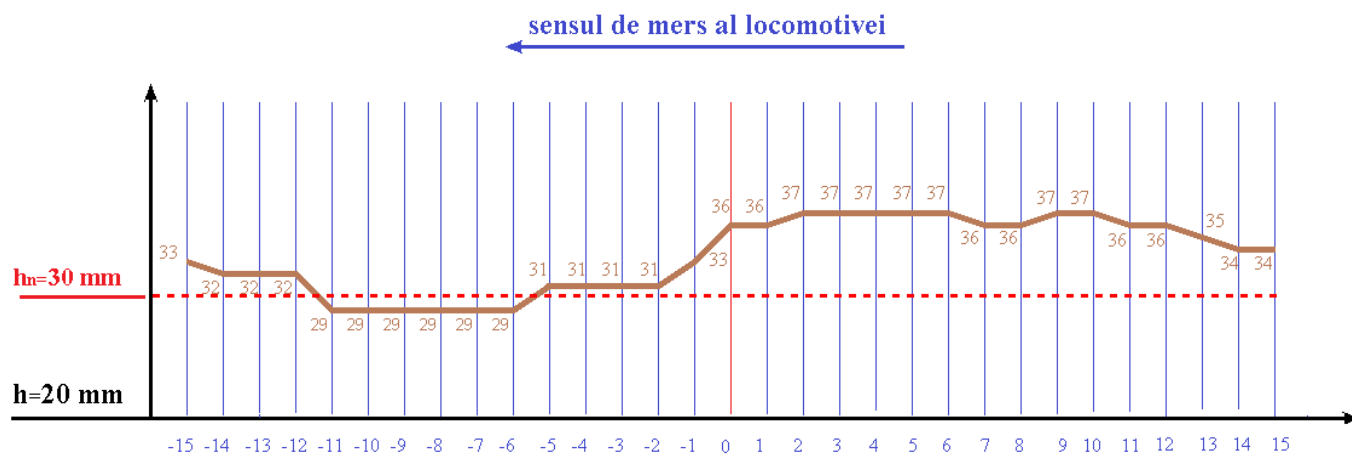
**Fig. 10 – Diagramă nivel transversal**

Nu au fost constatate denivelări ale căii care să depășească toleranțele la nivelul transversal prescris al unui fir față de celălalt, prevăzute în art.7.A.1. din *Instrucția de norme și toleranțe pentru construcția și întreținerea căii-linii cu ecartament normal, nr.314/1989*.

Nu au fost constatate depășiri ale valorii admise a torsionării căii, prevăzute la art.7, pct. A.4 din *Instrucția de norme și toleranțe pentru construcția și întreținerea căii-linii cu ecartament normal, nr.314/1989*, pentru viteza de circulație de 30 km/h.

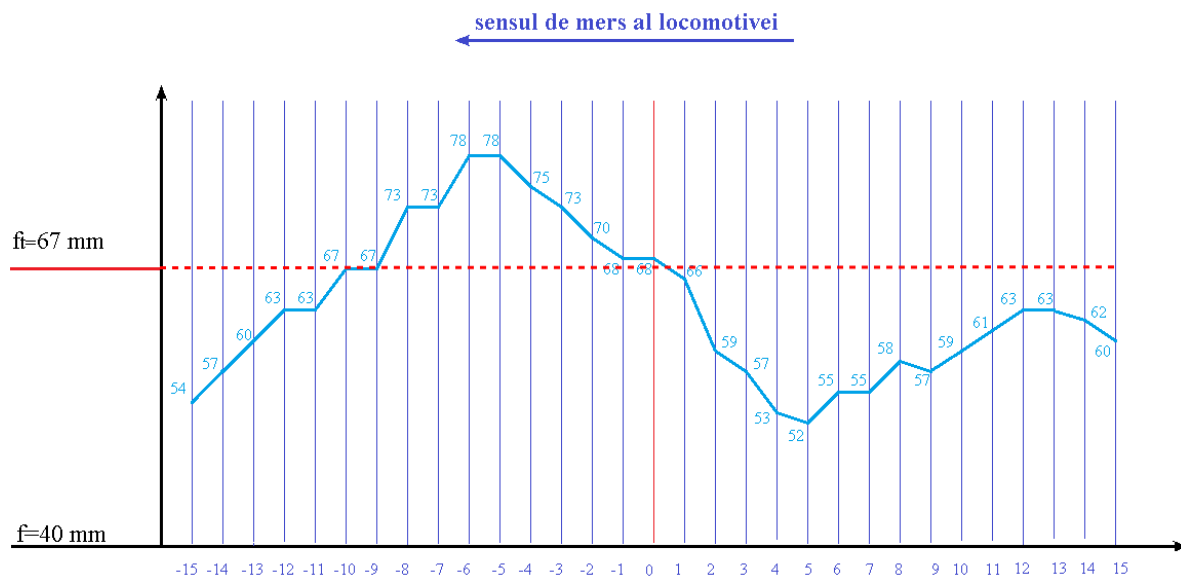
**Fig. 11 – Diagramă săgeți**

Pe curba circulară au fost măsurate săgețile la mijlocul corzii de 10 de m în 30 de puncte echidistante.

Nu s-au constatat depășirea toleranțelor admise dintre săgețile vecine sau dintre săgețile minime și maxime, pentru viteza de circulație de 30 km/h, toleranțe prevăzute de *Instrucția de norme și toleranțe pentru construcția și întreținerea căii-linii cu ecartament normal, nr.314/1989, art. 7.B.1*.
