## RAPORT DE INVESTIGARE

al accidentului produs la data de 30.10.2017,  
pe raza de activitatea Sucursalei Regionale de Căi Ferate București,  
în stația CFR București Nord,  
prin deraierea locomotivei EA 892 ce remorca trenul de călători IR nr.1741

*Raport Final  
octombrie 2018*

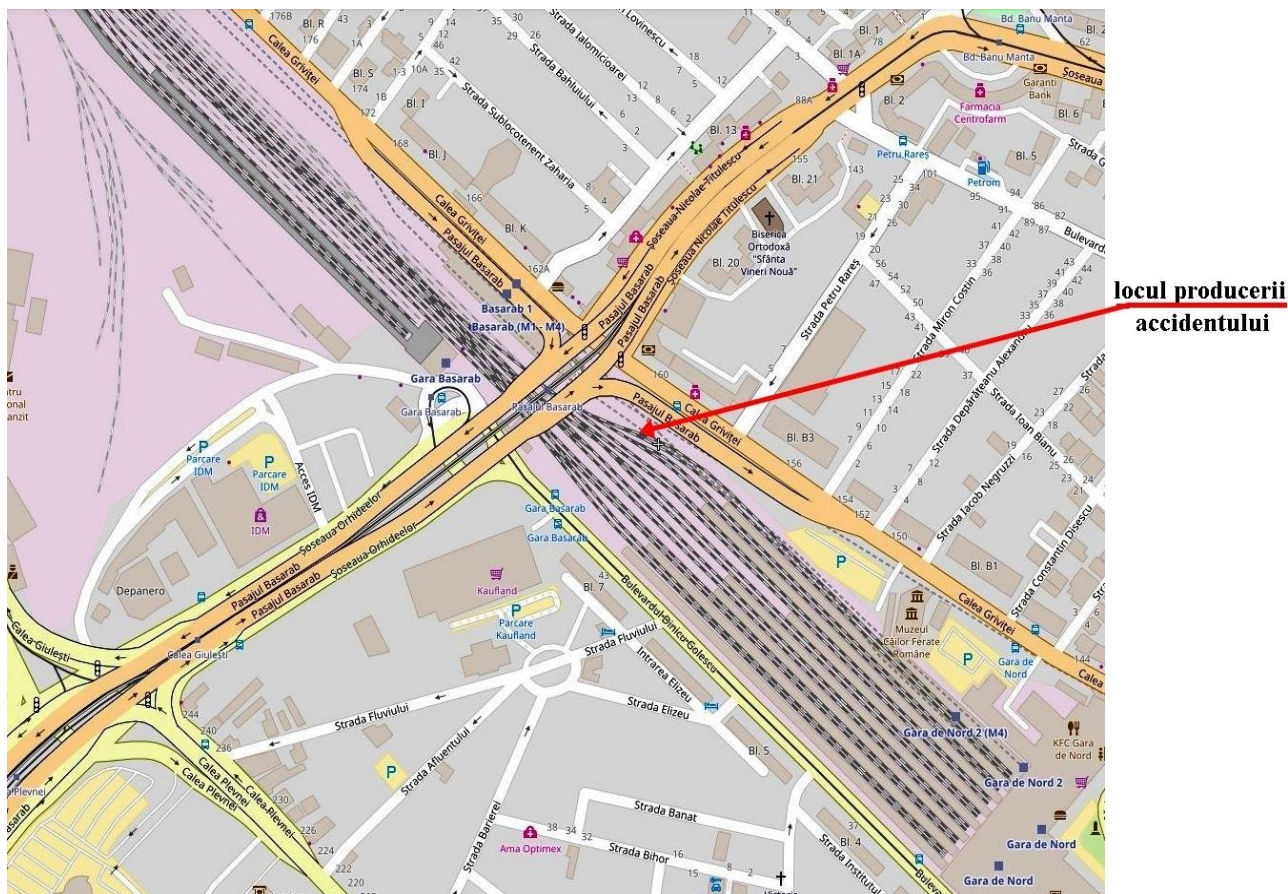
***Fig. nr.1***

La data de data de 30.10.2017, ora 18:47, pe raza de activitate a Sucursalei Regionale CF București, în stația CFR București Nord Grupa A, la ieșirea de la linia 14 a trenului de călători IR nr.1741, s-a produs deraierea locomotivei EA 892 de prima osie a primului boghiu, în sensul de mers, în cuprinsul schimbătorului de cale nr.1.

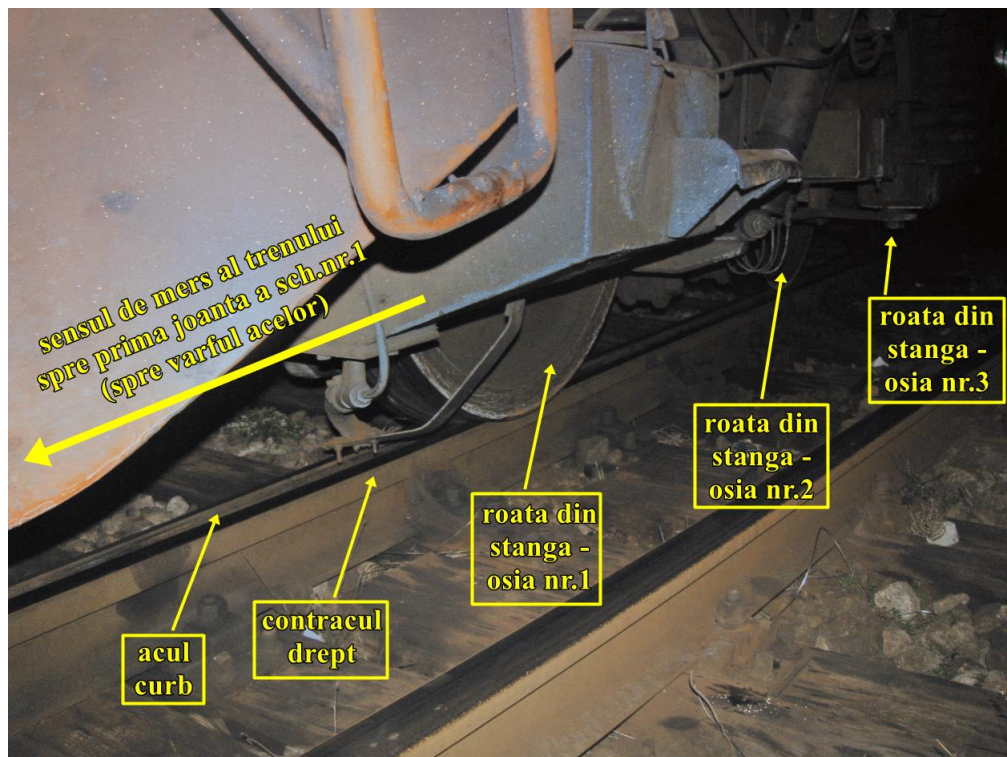
În urma măsurilor luate de mecanicul de locomotivă pentru frânarea trenului, locomotiva s-a oprit pe zona macazului propriu-zis, prima osie a acesteia aflându-se între a 5-a și a 6-a traversă numărate dinspre prima joantă (la aproximativ 4 m înainte de trecerea peste prima joantă a schimbătorului de cale nr.1). Roțile din partea stângă a primului boghiu (roțile care au rulat pe firul exterior al curbei schimbătorului de cale) erau poziționate astfel:

- roata corespunzătoare primei osii se afla cu bandajul pe contraacul drept, iar buza bandajului roții era între acul curb și contraacul drept;
- roata corespunzătoare celei de a doua osii se afla pe fața superioară a acului curb;
- roata corespunzătoare celei de a treia osii era căzută între acul curb și contraacul drept.

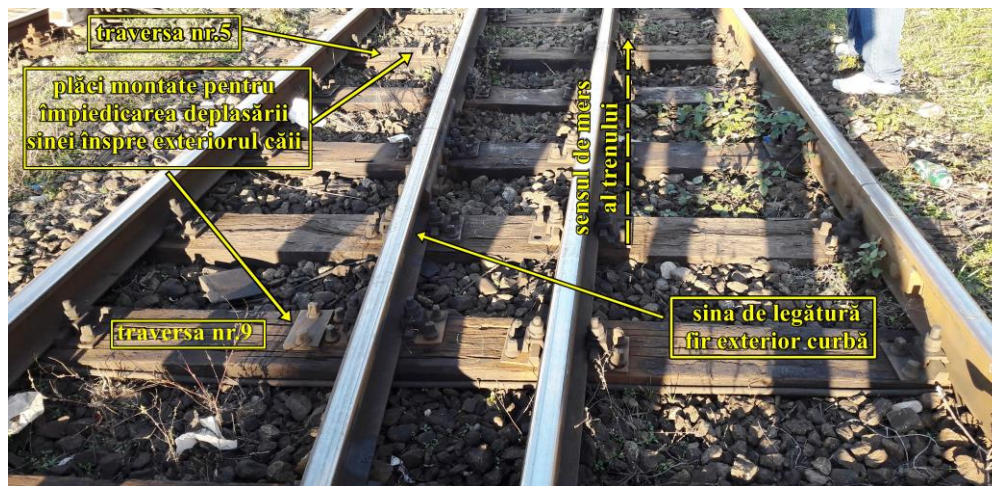
La traversa nr.4 s-a constatat că placa metalică din partea stângă, față de sensul de mers al trenului (cea dinspre firul exterior al curbei schimbătorului de cale), a lăsat pe fața superioară a traversei o amprentă de 7 mm, ca urmare a deplasării acestei plăci înspre exteriorul curbei schimbătorului de cale.

Pentru împiedicarea deplasării șinei de legătură de pe firul exterior al curbei înspre exteriorul căii, pe traversele nr.5 și nr.9 erau montate și fixate prin strângerea cu tirfoane două plăci metalice poziționate la marginea plăcilor metalice deja existente.

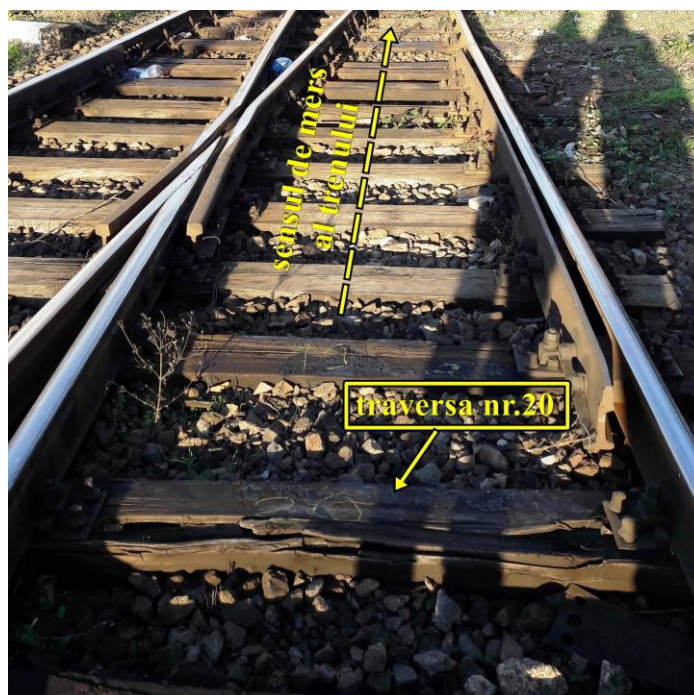
La traversele nr.15 și nr.16, pe care reazemă o parte din ansamblul șină-contrașină din dreptul inimii simple de pe direcția „abatere”, la partea inferioară a platbandei contrașinei care sprijină pe plăcile metalice, au fost constatate urme de frecare a piciorului scurt al cleștelui tip K, care rezema în această zonă a platbandei. Lățimea acestor urme era de 4 mm și respectiv 2 mm. Aceste traverse se află pe zona în care ghidarea roților materialului rulant este preluată de contrașină.

Traversa nr.20 era necorespunzătoare, iar la placa metalică de la șina de rulare a contrașinei din dreptul inimii schimbătorului nr.1 de pe direcția „abatere” erau numai 2 tirfoane în stare activă (strânse).

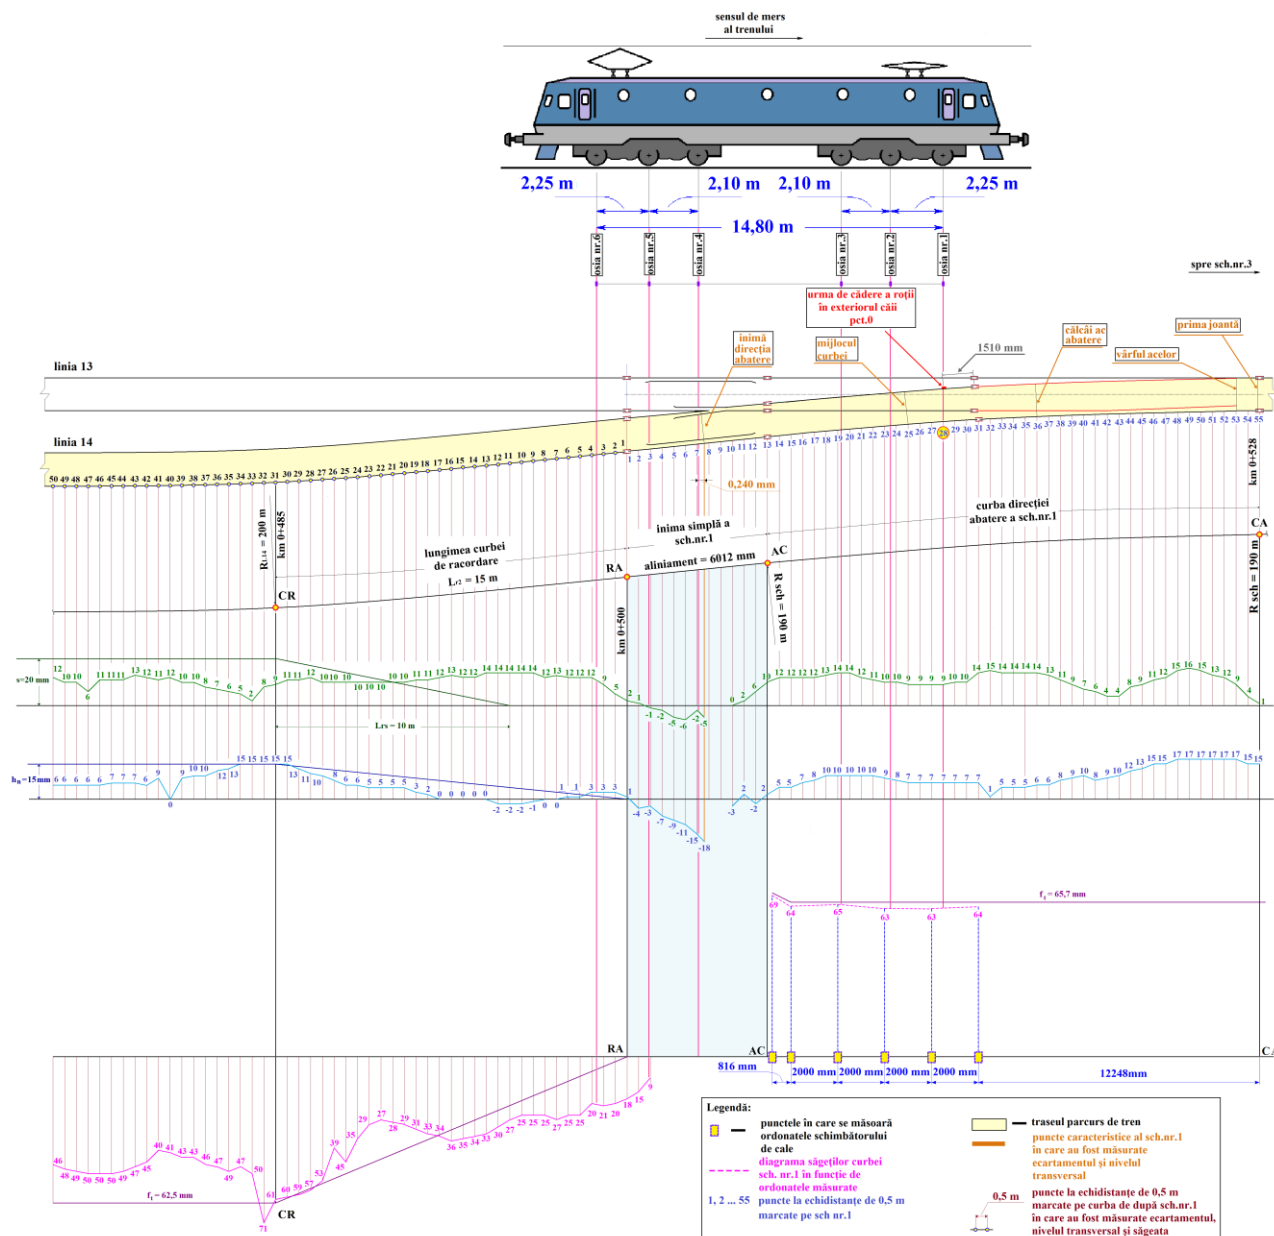
Valorile măsurate în stare statică ale nivelului transversal al căii indicau faptul că, pe cuprinsul curbei circulare cu valoarea constantă a supraînălțării  $h=15$  mm și în cuprinsul curbei de racordare a supraînălțării, erau puncte în care valorile nivelului transversal se situau în afara toleranțelor admise în exploatare de  $\pm 5$  mm.

Valorile negative ale nivelului transversal al căii identificate în punctele 12÷9 din cuprinsul curbei de racordare cu lungimea  $L_{r2}=15$  m, indică faptul că, în aceste puncte, nivelul firului exterior al curbei se afla sub nivelul firului interior.

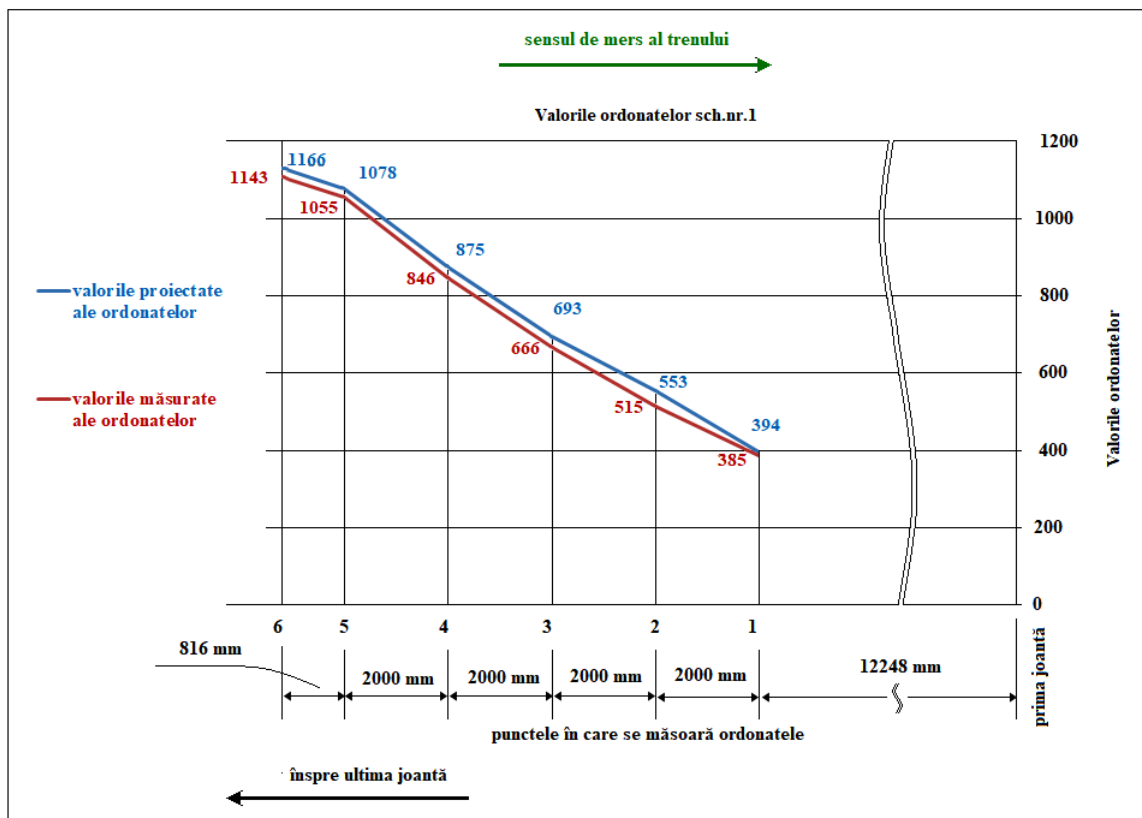
Verificarea ordonatelor schimbătorului nr.1 a fost efectuată în punctele stabilite de proiectantul schimbătorului de cale.

Verificările efectuate au indicat că valorile ordonatelor măsurate erau mai mici decât cele ale ordonatelor proiectate cu valori cuprinse între 9 mm și 38 mm.
