## RAPORT DE INVESTIGARE

privind accidentul feroviar produs la data de 15.03.2018,  
pe raza de activitate a Sucursalei Regionale de Căi Ferate Cluj, în stația CFR Dealu Ștefăniței,  
prin deraierea vagonului nr.31535493968-0 aflat în componerea trenului de marfă nr.42564(aparținând  
operatorului de transport feroviar SNTFM „CFR Marfă” SA)

*Raport de investigare  
Ediție finală  
12 martie 2019*

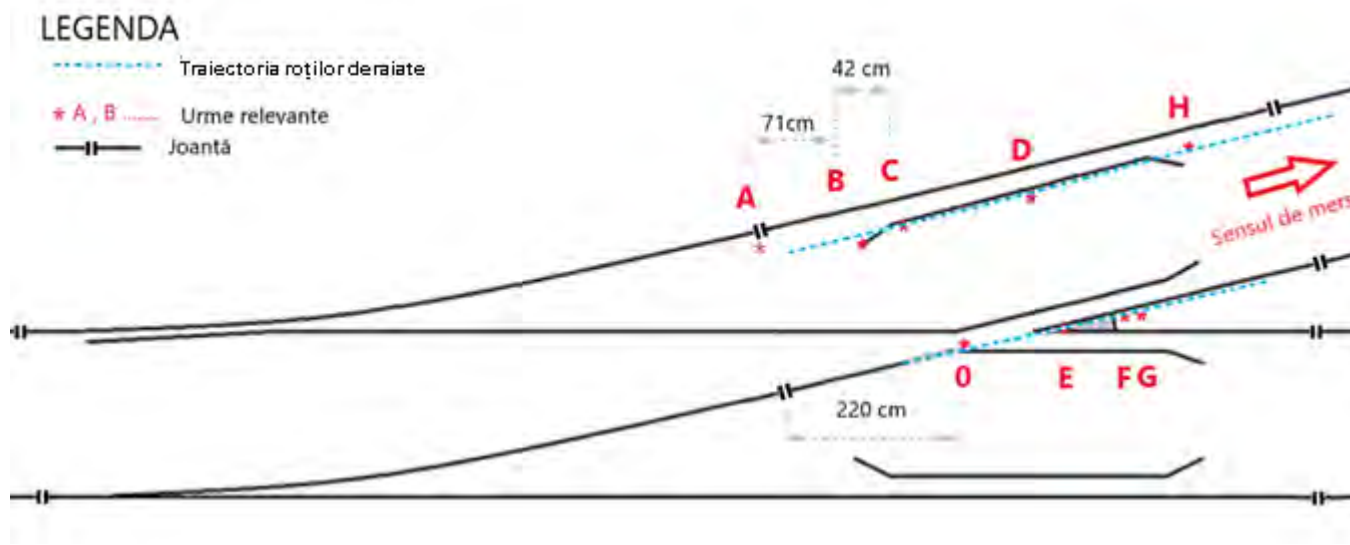
***Imaginea nr. 4 – urme relevante la locul deraierii***

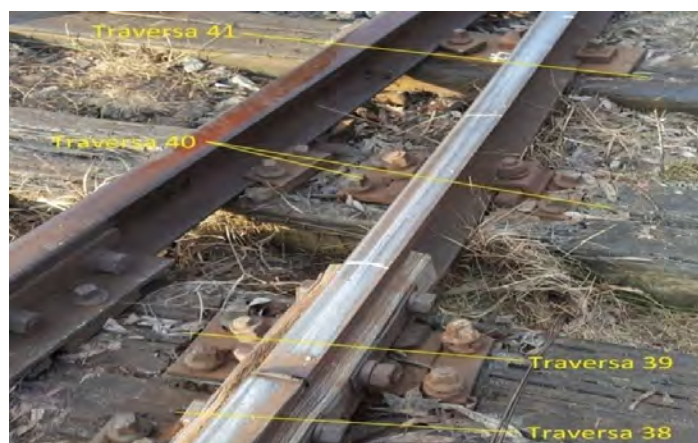
Traversele 38 și 39 sunt apropiate pentru a permite sprijinirea joantelor de la vârful inimii. Pe aceste traverse, pe partea stângă și dreapta față de sensul de mers al trenului, se sprijină un ansamblu joantă izolantă, construit cu eclise de lignofoliu și profil electroizolant.

Traversa T38 era putredă sub plăcile metalice iar plăcile erau înglobate în traversă. S-au constatat urme de deplasare în lungul traversei a plăcilor metalice, în sensul creșterii ecartamentului. În partea stângă, în exteriorul căii s-a constatat un tirfon nestrâns, unul înclinat și lipsa ansamblului clește-bulon vertical-piuliță. În partea stângă în interiorul căii s-a constatat un tirfon nestrâns. În partea dreaptă s-au constatat tirfoane nestânse, găuri necepuite în urma înlocuirii plăcii metalice.

Traversa 39 era putredă pe toată lungimea ei, iar plăcile metalice de sub capătul șinei de rulare stânga și capătul aripii dreapta erau înglobate în traversă. Din acest motiv s-a constatat în sens invers de mers, în stare statică, un prag vertical între șina de legătură și aripa dreaptă a inimii de încrucișare. Pe partea stângă în exteriorul căii s-a constatat lipsa ansamblului clește - bulon vertical - piuliță.

***Imaginea nr.16- Traversile 38-41***

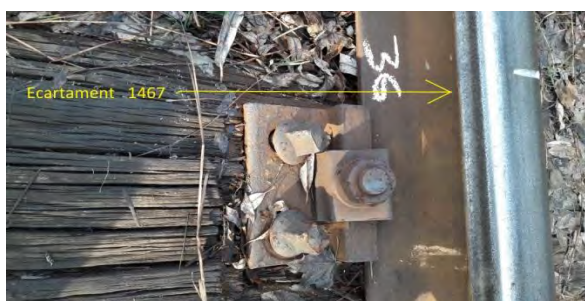
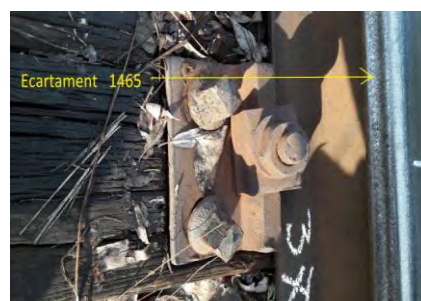
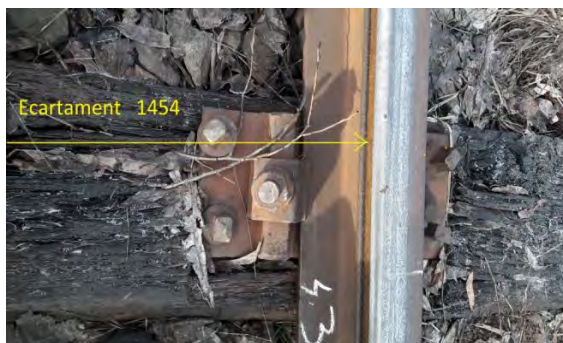
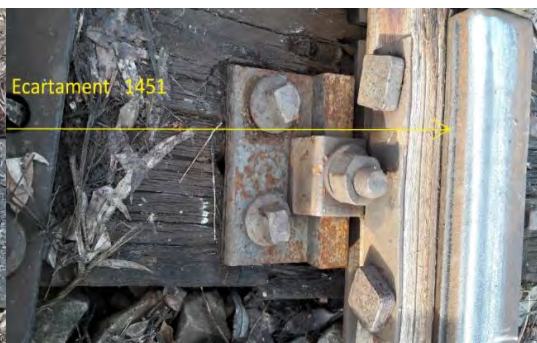
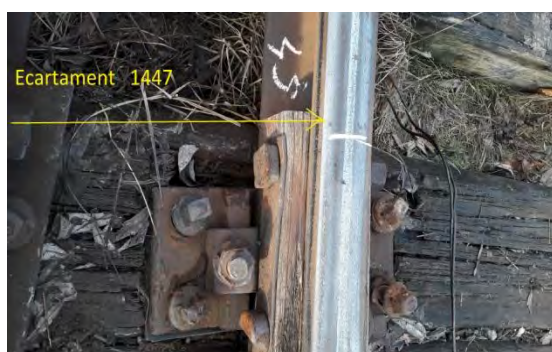
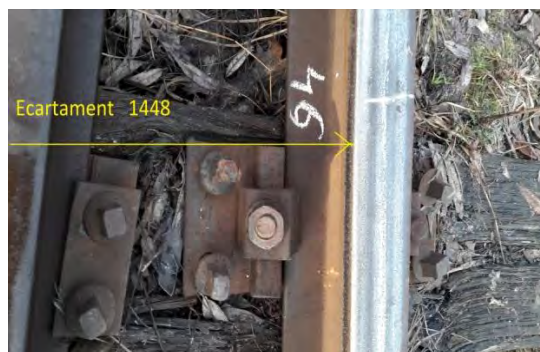
Traversa 45 era putredă pe întreaga lungime.

Traversa 46 este ultima traversă de sub șina cu contrașină și era putredă pe întreaga lungime.

**Imaginea 18 - Traverse putrede în dreptul punctelor de măsurare 36, 37, 43, 44,45,46**

Defectele pe care le aveau aceste traverse se încadrau în tipurile de defecte care, în conformitate cu prevederile art.25, alin.(2) și alin.(4) din *Instrucția de norme și toleranțe pentru construcția și întreținerea căii - linii cu ecartament normal* - nr.314/1989, impuneau înlocuirea acestora.

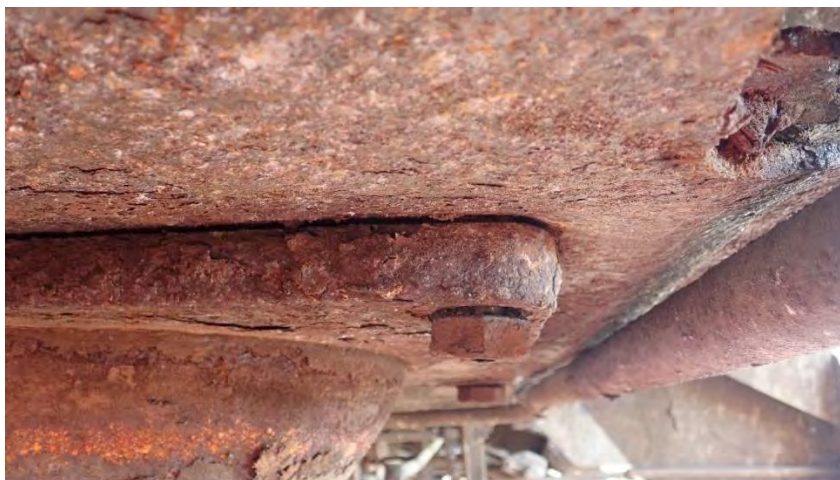
- o traversa crapodinei superioare era deformată (înfundată) în zona buloanelor de fixare a crapodinei dinspre roțile nr. 5, 7 și 8, adâncimea maximă acestei deformații fiind de circa 3 mm;

*Imaginea nr. 19 - traversa crapodinei superioare deformată (înfundată)*

- având în vedere deformația constatată la traversa crapodinei superioare, precum și faptul că, vagonul implicat a fost introdus la ateliere de reparații, pentru efectuarea de reparații accidentale (de tip DA) de 2 ori în ultimele 13 luni anterioare producerii accidentului, comisia de investigare a solicitat proprietarului vagonului (SNTFM „CFR Marfă” SA) documentele întocmite cu ocazia celor 2 reparații efectuate la acest vagon;

- întrucât, conform documentelor furnizate de SNTFM „CFR Marfă” SA, cu ocazia reparațiilor de tip DA mai sus amintite nu au fost constatate defecte la șasiul vagonului, iar deformațiile constatate nu puteau fi produse decât în urma unor șocuri foarte mari, comisia de investigare a solicitat proprietarului vagonului să comunice dacă vagonul nr.315355493968-0 a fost implicat în altă deraiere în perioada cuprinsă între ultima reparație de tip DA (05.05.2017) și data producerii accidentului feroviar (15.03.2018). În urma acestei solicitări SNTFM „CFR Marfă” SA a comunicat faptul că, din documentele deținute nu rezultă că acest vagon a fost implicat în altă deraiere în perioada menționată.
