RAPORT DE INVESTIGARE

privind accidentul feroviar produs la data de 01.01.2018, pe secția de circulație Beclean pe Someș - Dej Călători, în stația CFR Dej Triaj, pe linia directă 1C, în circulația trenului de călători Regio nr.4111, prin deraierea vagonului nr.50532055008-8, al treilea de la siguranță, de ambele osii ale celui de-al doilea boghiu în sensul de mers.

Raport de investigare ediție finală
19 decembrie 2018

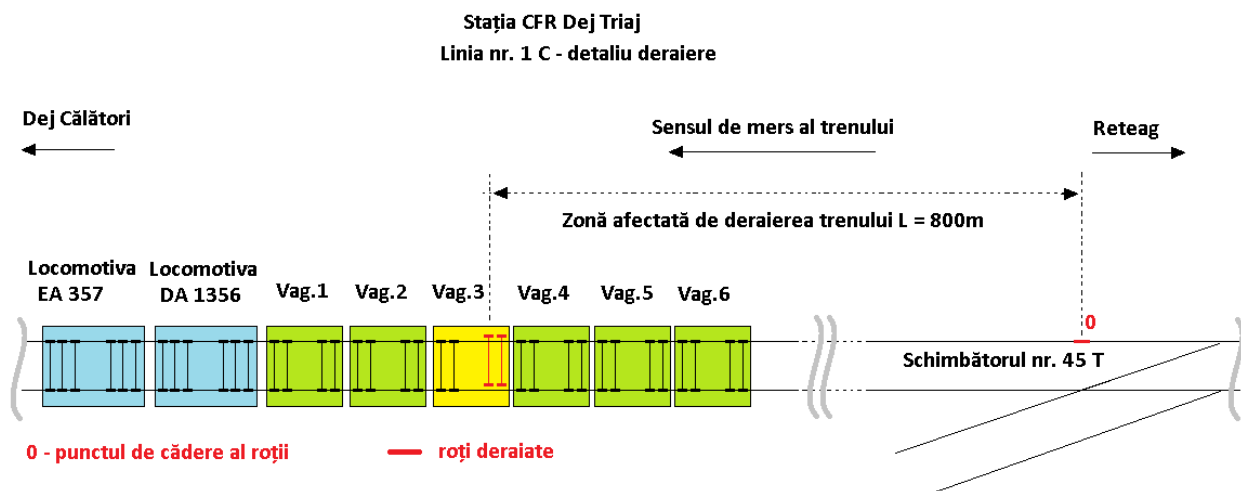
Trenul a circulat în stare deraiată o distanță de aproximativ 800 m, fiind oprit ca urmare a măsurilor de frânare luate de mecanicul de locomotivă.

Imaginea 2 – Detaliu linia directă 1C - poziția roților deraiate

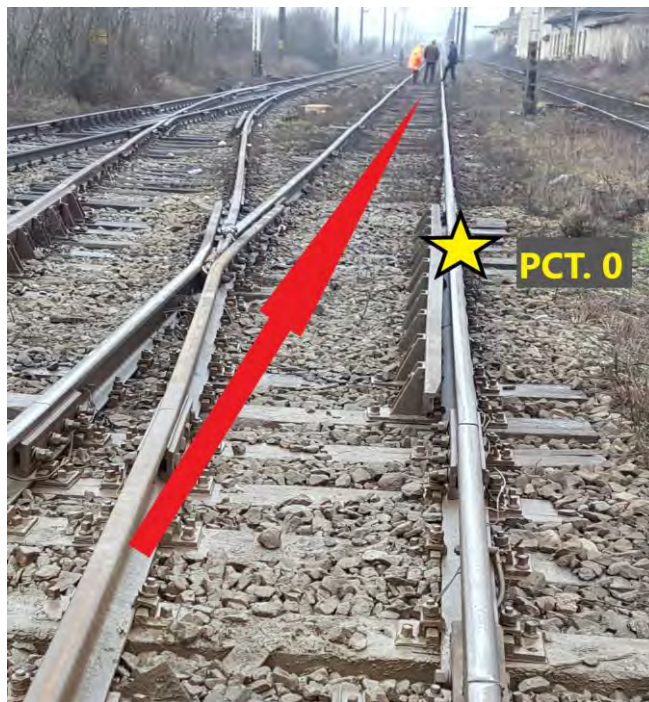
Imaginea 3- porțiunea de linie parcursă de trenul deraiat

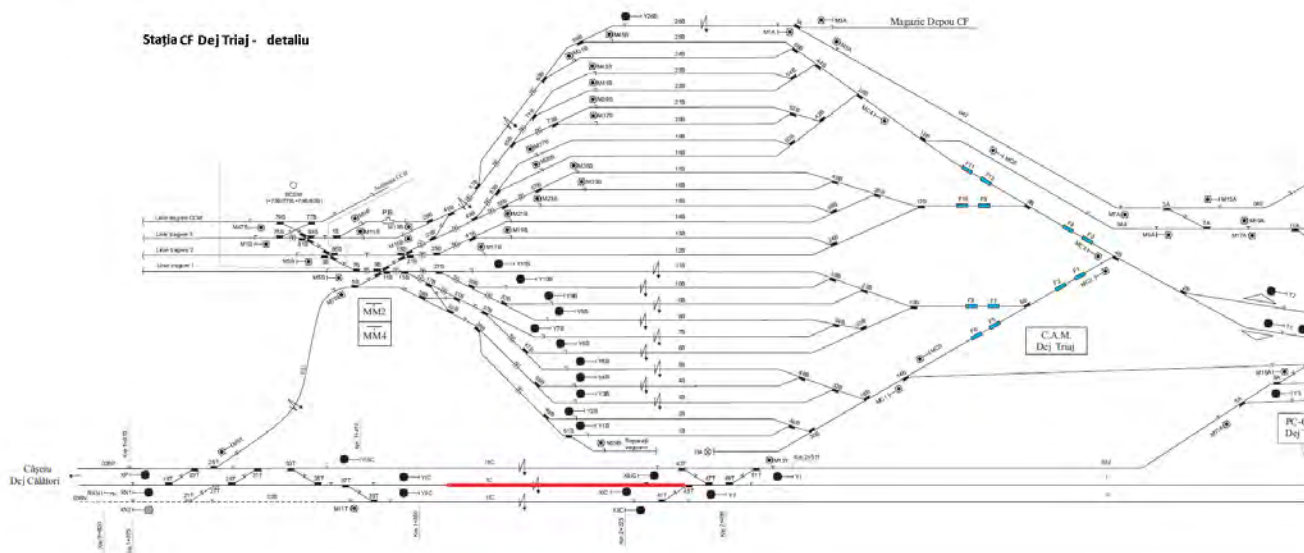
Imaginea 4 - Schița stației Dej-Triaj, porțiunea de linie parcursă de trenul deraiat

Trenul a circulat în sens invers kilometrării liniei, deraierea s-a produs la km 2+300, în cuprinsul schimbătorului de cale nr.45T, în zona inimii de încrucișare, prin escaladarea aripii dreapta, de către roțile din partea stângă, urmată de căderea între firele căii a roților celui de-al doilea boghiu, în sensul de mers al trenului.

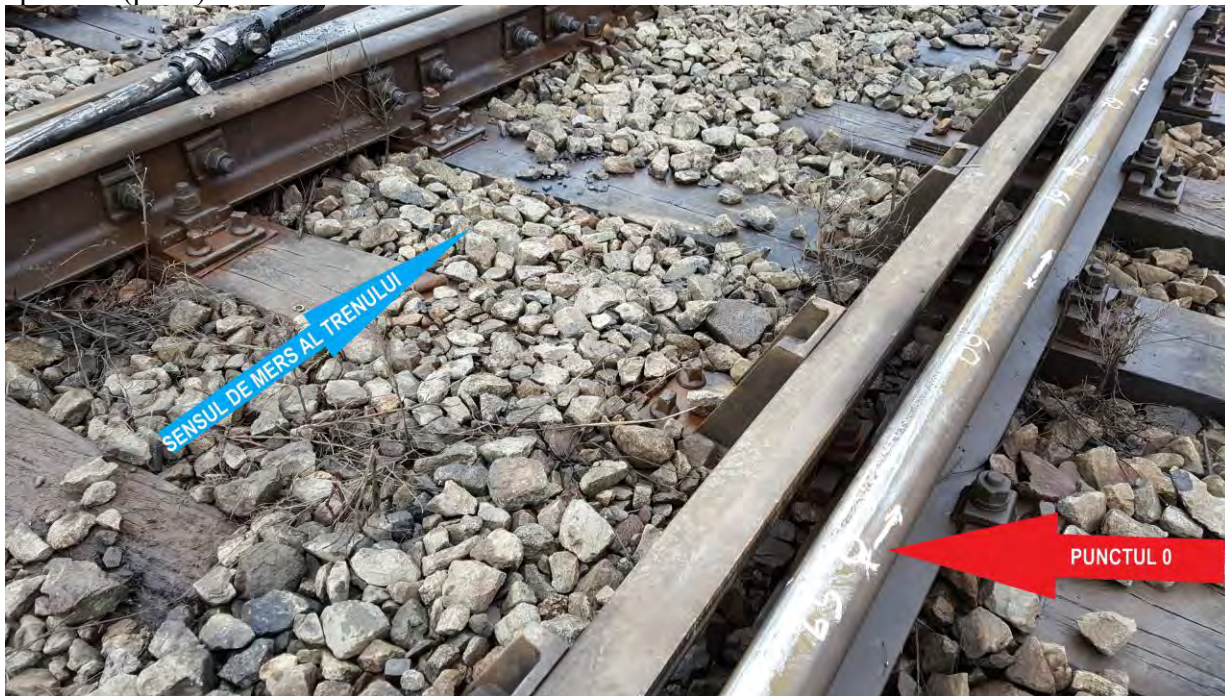
La km 2+300 pe cuprinsul schimbătorului de cale 45T, pe ciuperca șinei de rulare dreapta, au fost identificate urme de rulare a buzei roții, pe partea superioară a ciupercii șinei. Acest punct a fost notat ca punct 0 (pct.0).

Imaginea 6 - Punctul 0 și primele urme de rulare a buzei roții pe partea superioară a ciupercii șinei

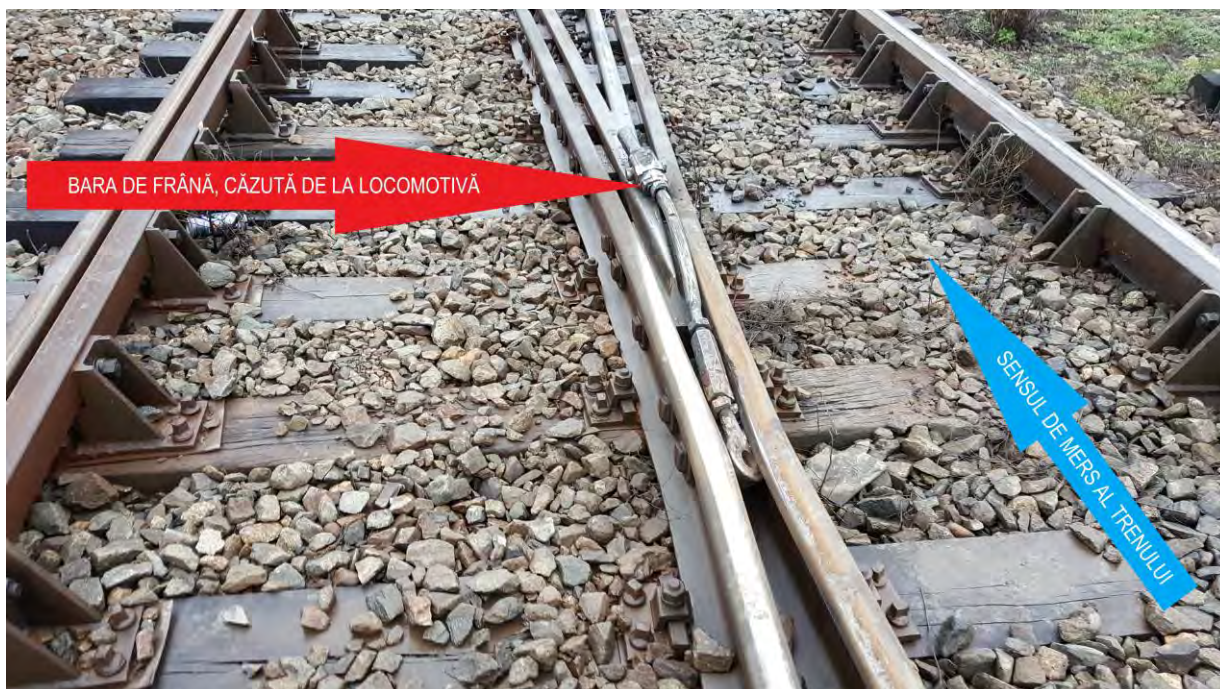
Cauza directă a producerii acestui accident a fost escaladarea de către roțile din stânga ale boghiului din spate de la vagonul 50532056008-8, a unui obstacol aflat pe șină, urmată de deraierea roților corespondente din dreapta, obstacolul fiind constituit dintr-o bară de frână desprinsă de la locomotiva DA 1356 și căzută pe inima de încrucișare a schimbătorului de cale 45 T.

Căderea barei de frână, s-a produs în condițiile ruperii bolțului de fixare a capătului de bară, fapt care a permis ieșirea barei de frână din conturul gabaritului de material rulant și căderea acesteia pe inima de încrucișare a schimbătorului de cale 45 T.

În dreptul punctului 0, între vârful inimii de încrucișare și aripa dreapta a inimii de încrucișare, a fost identificată o bară de frână pe care erau imprimate urme de roți, bară care căzuse de la locomotiva DA 1356.

Imaginea 7 – Bară de frână căzută de la locomotiva DA 1356

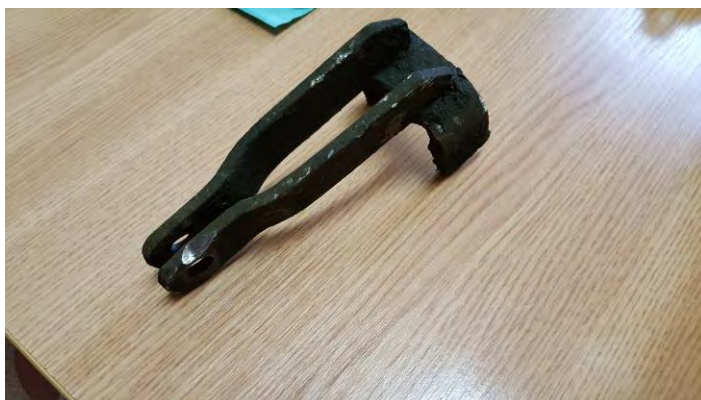
De la punctul 0, în sensul de mers al trenului au fost identificate urme de lovire a capetelor tijelor șuruburilor, după care până la oprirea trenului, au continuat urmele de circulație în stare deraiată a materialului rulant. În raport cu sensul de mers al trenului, cu 2700 m înainte de punctul 0, în zona km.5+075, între Hm Reteag și Stația Dej Triaj, au fost identificate primele urme de lovituri imprimate pe fața superioară a tijei șuruburilor verticale, de către o piesă metalică desprinsă de la materialul rulant. Urmele continuau cu intermitență până la punctul 0. Totodată, în zona km.5+075 a fost găsită o piesă metalică, care era desprinsă din alcătuirea barei de frână.

Imaginea 8 – piesă metalică desprinsă de la bara de frână, a locomotivei DA 1356

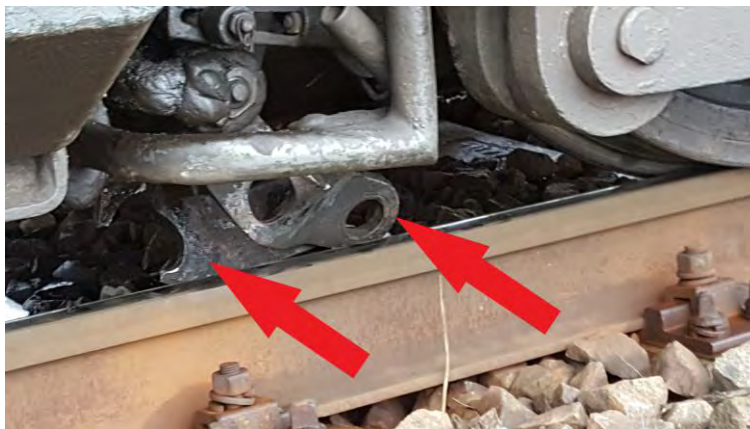
Comisia de investigare a constatat că de la timoneria de frână a locomotivei DA1356, fusese smulsă o bară de frână, fiind identificate piese metalice deformate din cauza smulgerii acelei barei de frână.

Imaginea 9 – piese metalice deformate din cauza smulgerii barei de frână, la locomotiva DA 1356

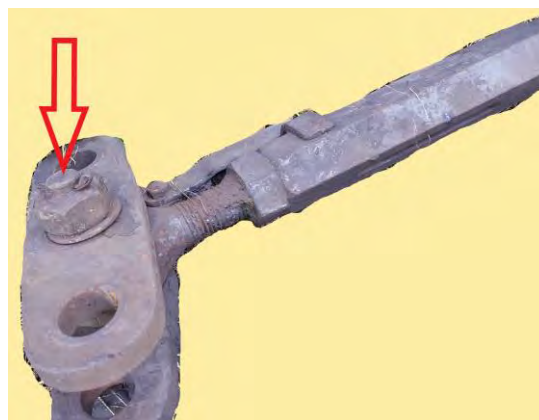
În stare normală de funcționare, bara de frână este fixată cu un bolț, o șaibă, o piuliță și un șplint cu rol de siguranță împotriva autodesfacerii piuliței – Imaginile 10 și 11.

Imaginea 10 – bolt, șplint, piuliță și șaibă montate la capul barei de frână (reconstituire)

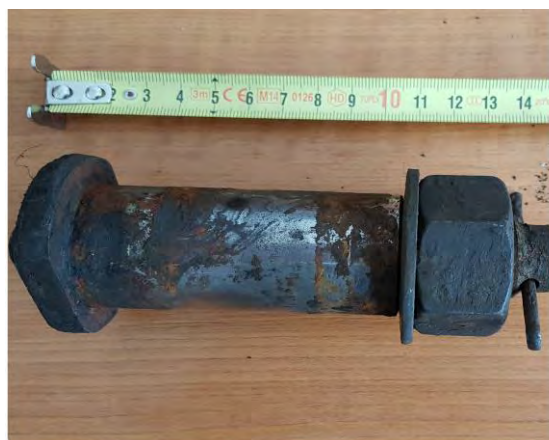
Imaginea 11 – ansamblu bolt, șplint, piuliță și șaibă de la capul barei de frână (reconstituire)

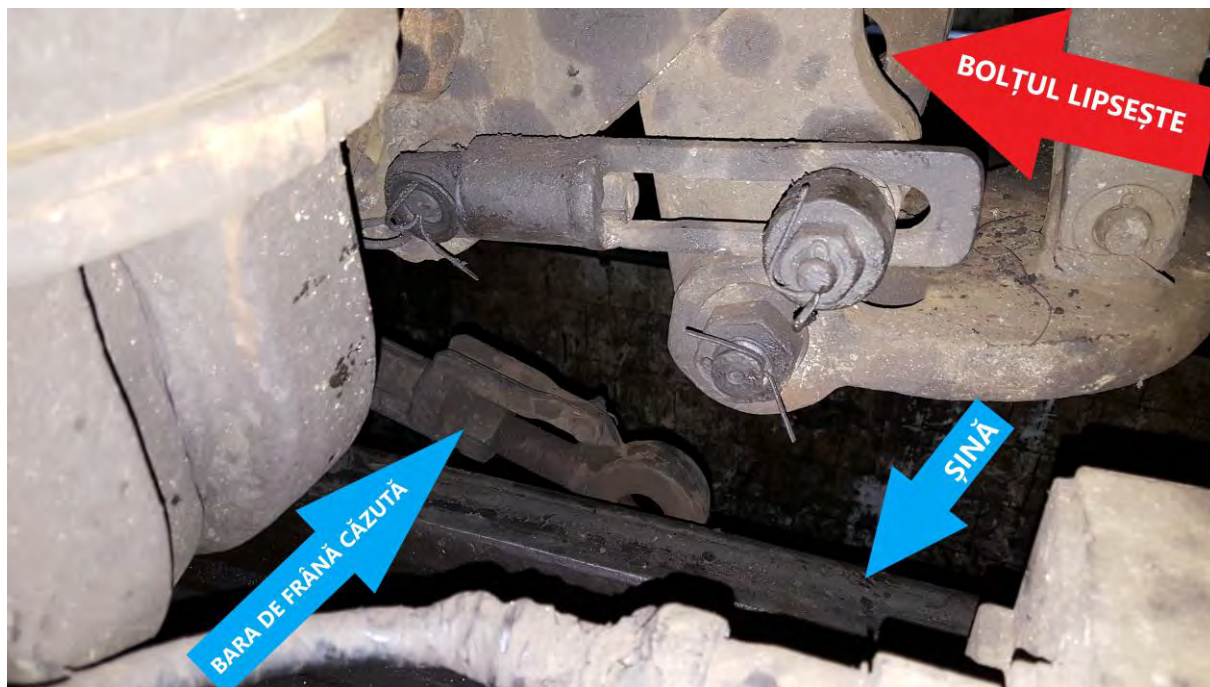
Pentru a identifica modul în care se comportă bara de frână în cazul pierderii bolțului, și pentru a verifica dacă sunt piese care împiedică deplasarea capătului de bară spre nivelul șinei, au fost montate piese noi la timoneria de frână a locomotivei DA1356, după care a fost extras bolțul de la capul barei de frână. După scoaterea bolțului, capul barei de frână s-a deplasat în jos, sub nivelul suprafeței de rulare a șinei - Imaginea 12.

Concluzia care s-a desprins a fost că, bolțul căzuse înainte ca bara de frână să lovească elementele căii.

Imaginea 12– capul barei de frână, cade spre șină după pierderea bolțului (reconstituire)

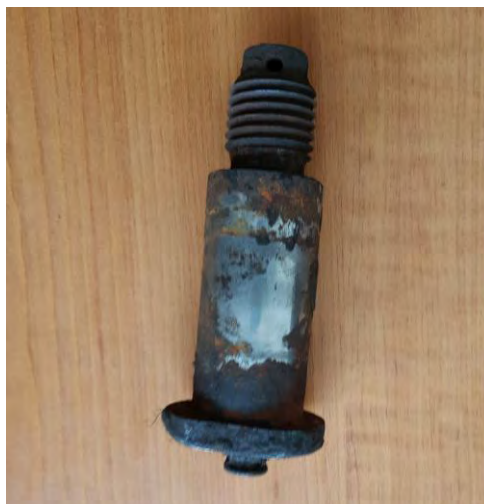
Ținând cont de faptul că verificările tehnice din Punctul de lucru Sighet nu au evidențiat lipsuri sau defecte la timoneria de frână și de faptul că locomotiva DA 1356 a parcurs 150 km până la zona deraierii, comisia de investigare consideră că motivul cel mai probabil din care s-a produs căderea capătului de bară, a fost ruperea bolțului de fixare al acesteia.

Imaginea 13 – bolțul de la capul barei de frână al locomotivei DA1356 (reconstituire)

Motivul din care se produce ruperea acestui tip de bolțuri (buloane), constă în fenomenul de *rupere prin solicitare la oboseală*. Astfel, pe fondul vechimii acestor piese, fiind supuse unui număr mare de cicluri, în zona cu concentratori de tensiune (zona filetată cu diametru redus), cel mai probabil au apărut fisuri care s-au agravat, producând ruperea bolțului (bulonului).

Întrucât la locomotiva DA 1356, nu a fost efectuată reparația planificată de tip RR, fiind depășită norma de timp reglementată, s-a produs uzarea/defectarea excesivă și ruperea bolțului (bulonului).

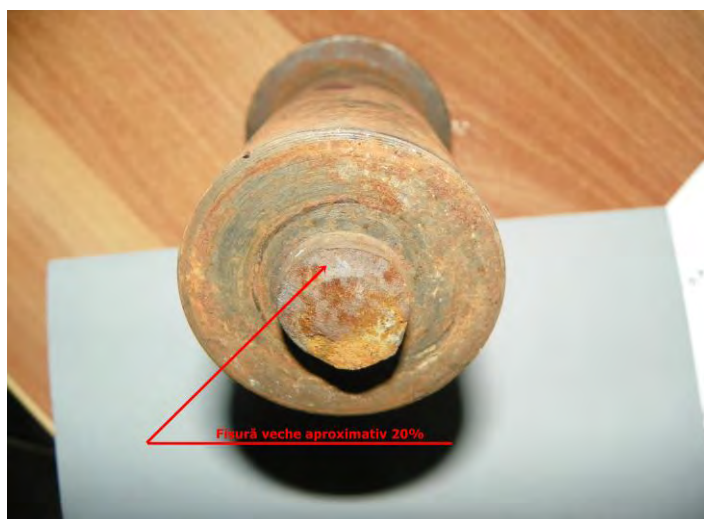
Comisia de investigare menționează că este documentat un caz similar, în care un bolț (bulon) de la timoneria de frână s-a rupt, conducând la căderea regulatorului automat de timonerie și

producerea unui incident feroviar. Cazul menționat s-a produs la data de 28.11.2015 în circulația trenului de marfă nr.93754, la locomotiva EA 314. Din analiza făcută de comisia de investigare, reiese că bolțul (bulonul) menționat este similar cu cel de la locomotiva DA 1356, din punct de vedere constructiv precum și al sarcinilor la care sunt supuse – Imaginile 13, 14 și 15.

Imaginea 14 – bulonul (bolțul) de la timoneria de frână al locomotivei EA 314, rupt la data de 29.11.2015 (extras din Raportul de investigare)

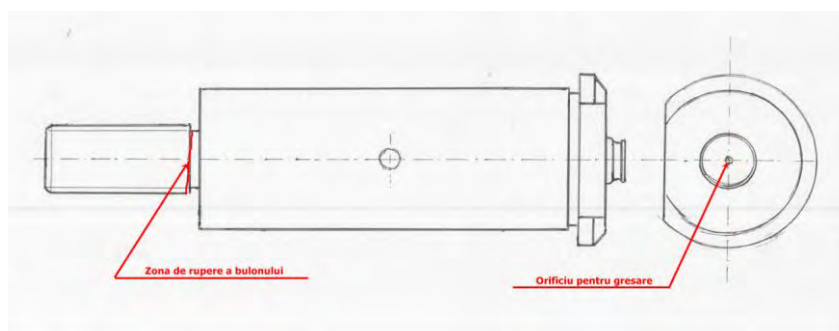
Imaginea 15 – schița cu bulonul (bolțul) de la timoneria de frână al locomotivei EA 314, rupt la data de 29.11.2015 (extras din Raportul de investigare)
