AGENȚIA DE INVESTIGARE FERROVIARĂ ROMÂNĂ - AGIFER

## RAPORT DE INVESTIGARE

al incidentului feroviar produs la data de 16.07.2018 în stația CFR D.T. Severin prin punerea în mișcare a trenului de marfă nr.89306 și talonarea macazului schimbătorului de cale nr.27.

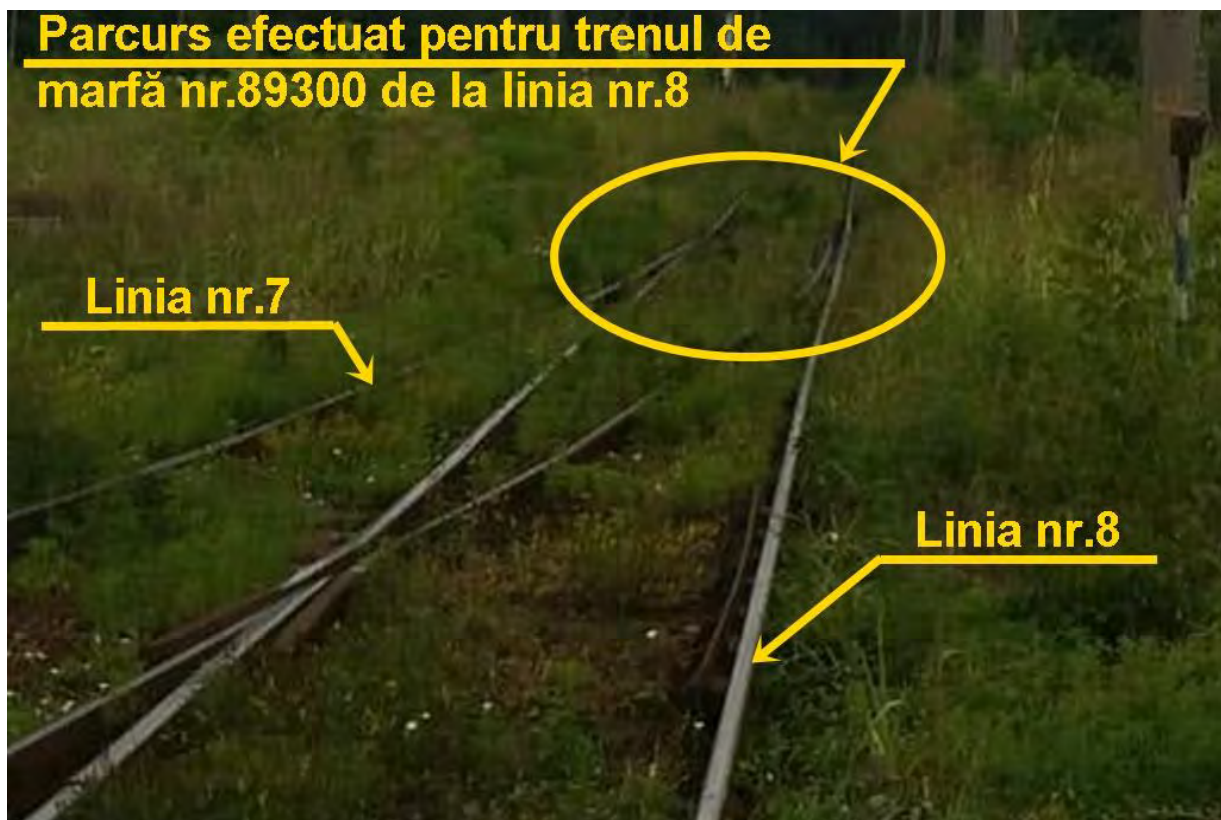
După expedierea trenului de călători nr.9502, la ora 04.12, IDM dispozitor a efectuat parcurs de ieșire de la linia nr.8 pentru trenul de marfă nr.89300 (Fig.2 și 4), a urmărit pe monitor (display) executarea parcursului comandat, după care în jurul orei 04.23' a auzit buzerul (soneria) instalației CE sunând iar la verificarea monitoarelor instalației a observat mesaj de talonare a macazului schimbătorului de cale nr.27.

Fig.2 Poziția acelor macazului schimbătorului de cale nr.27

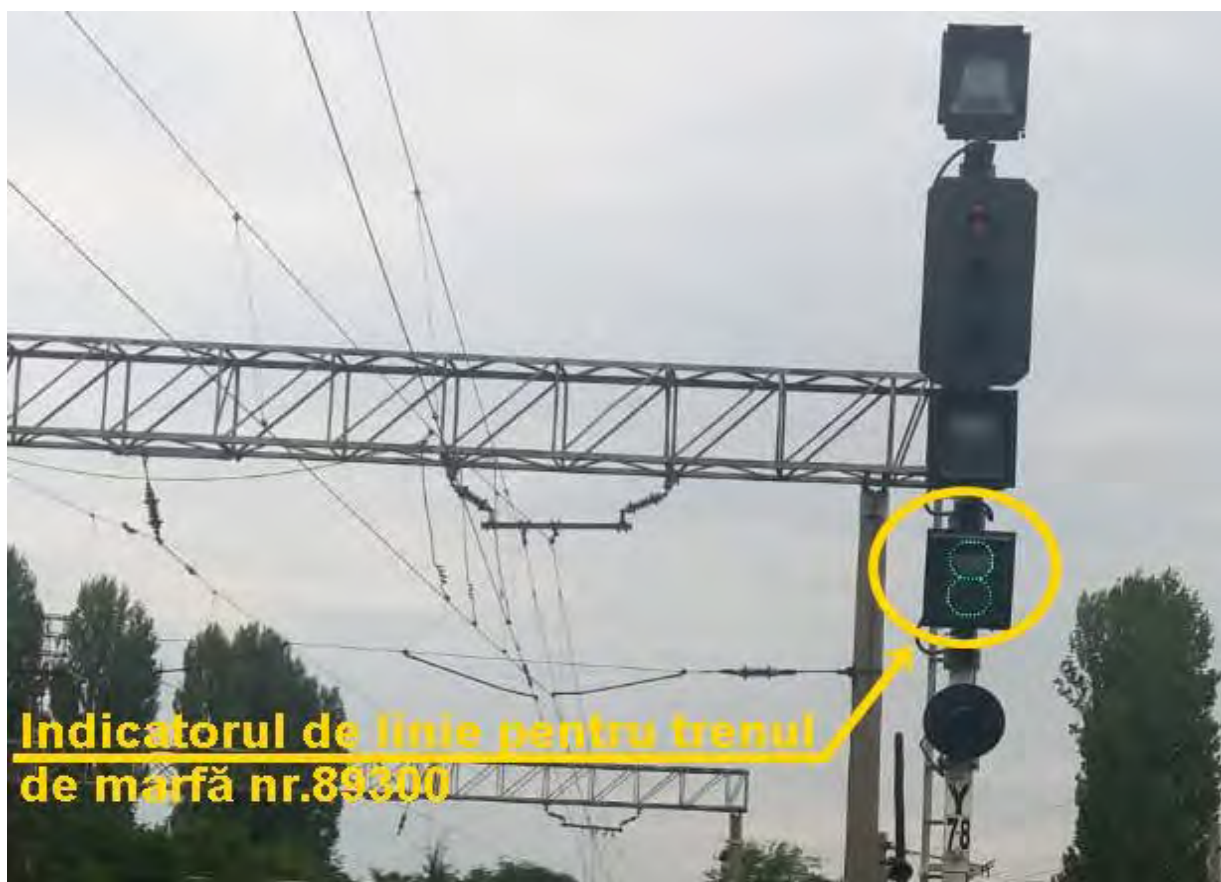
Înainte de punerea trenului de marfă nr.89306 în mișcare mecanicul de locomotivă care a condus locomotiva electrică EA 571 a luat la cunoștință de indicația semnalului luminos de ieșire de grup Y7-8 care a indicat o unitate luminoasă de culoare galbenă către tren, indicatorul luminos de viteză a indicat cifra 3 iar indicatorul de linie a indicat cifra 8 – „**Liber cu viteză redusă afișată de indicatorul de viteză – prin cifrele 3, 6, 8, 9 sau 10. În figură cifra 3 înseamnă 30 km/h. Atenție ! semnalul următor ordonă oprirea.**” Cifra 8 înseamnă liber de la linia 8 (Fig.3).

Fig.3 Semnmalul luminos de ieșire de grup Y7-8

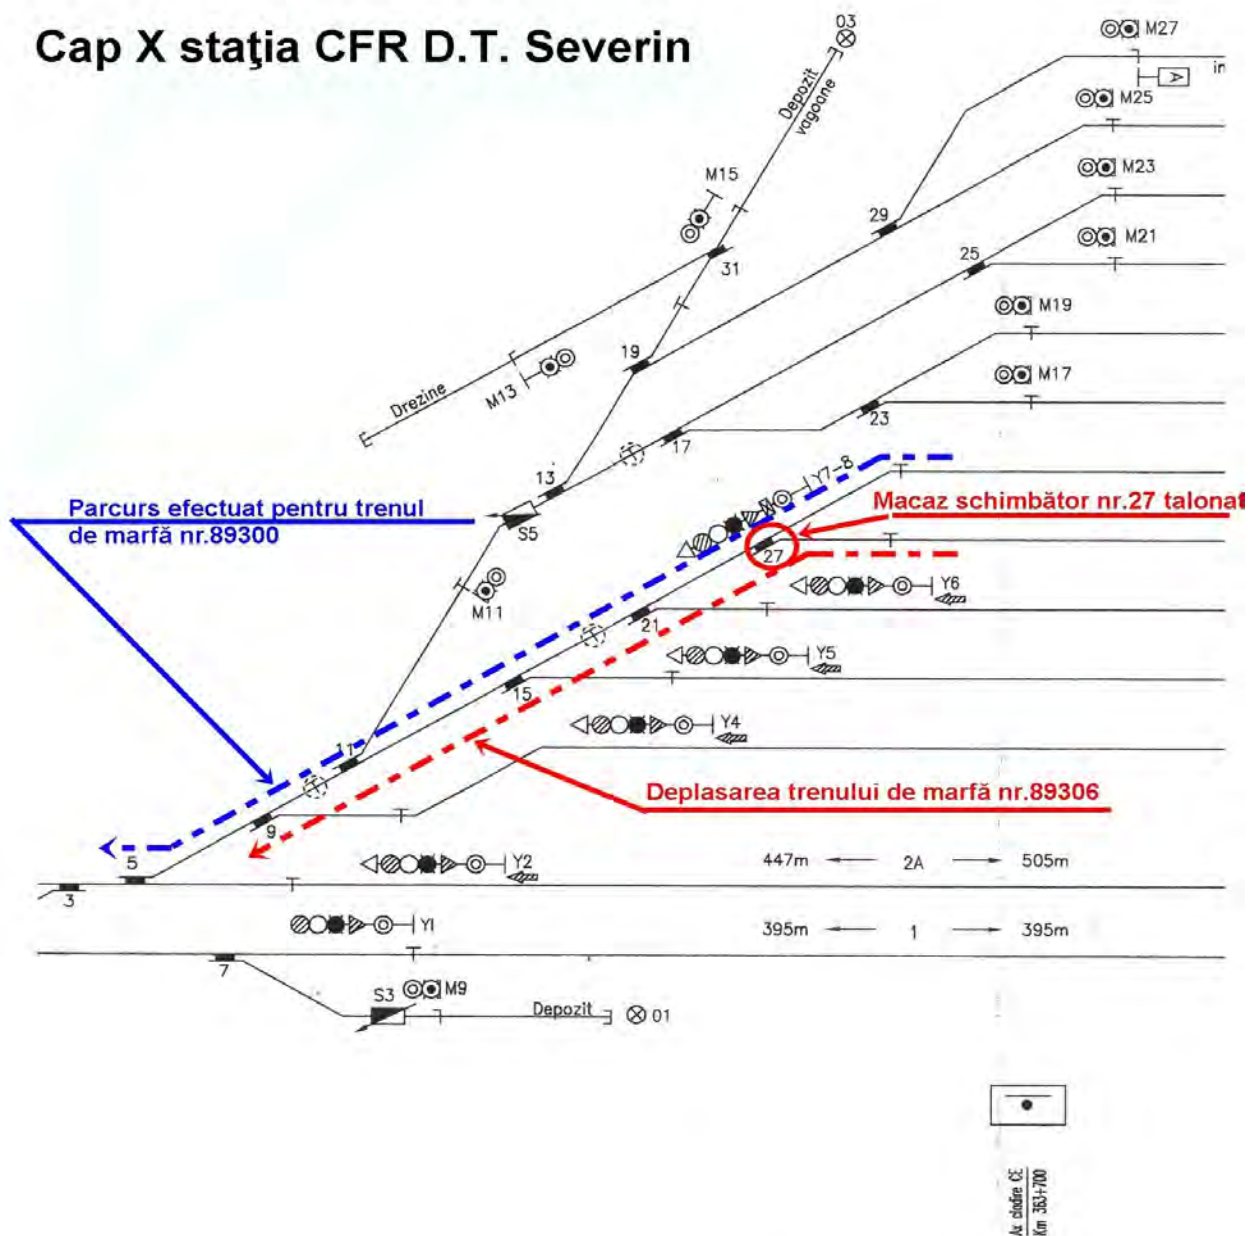
Fig.4 Schița cu parcursurile celor două trenuri de marfă din capătul X al stației CFR D.T. Severin

A omis faptul că trenul de marfă nr.89306 remorcat de locomotiva electrică EA 571 pe care urma să o conducă se află pe linia nr.7, nu a ținut cont de indicatorul de linie care indica cifra 8, a pus trenul în mișcare la ora 04.21'.58", a depășit cu locomotiva semnalul luminos de ieșire de grup Y7-8, a oprit trenul la ora 04.22'.57" ca să se convingă de poziția macazelor să vadă dacă parcursul a fost efectuat pentru acest tren, a observat că macazele sunt în poziție corespunzătoare, dar macazul nr.27 nu l-a observat deoarece locomotiva se afla într-o poziție prea aproape de vârful acestui macaz și a pus din nou trenul în mișcare la ora 04.23'.28" (Fig.4).

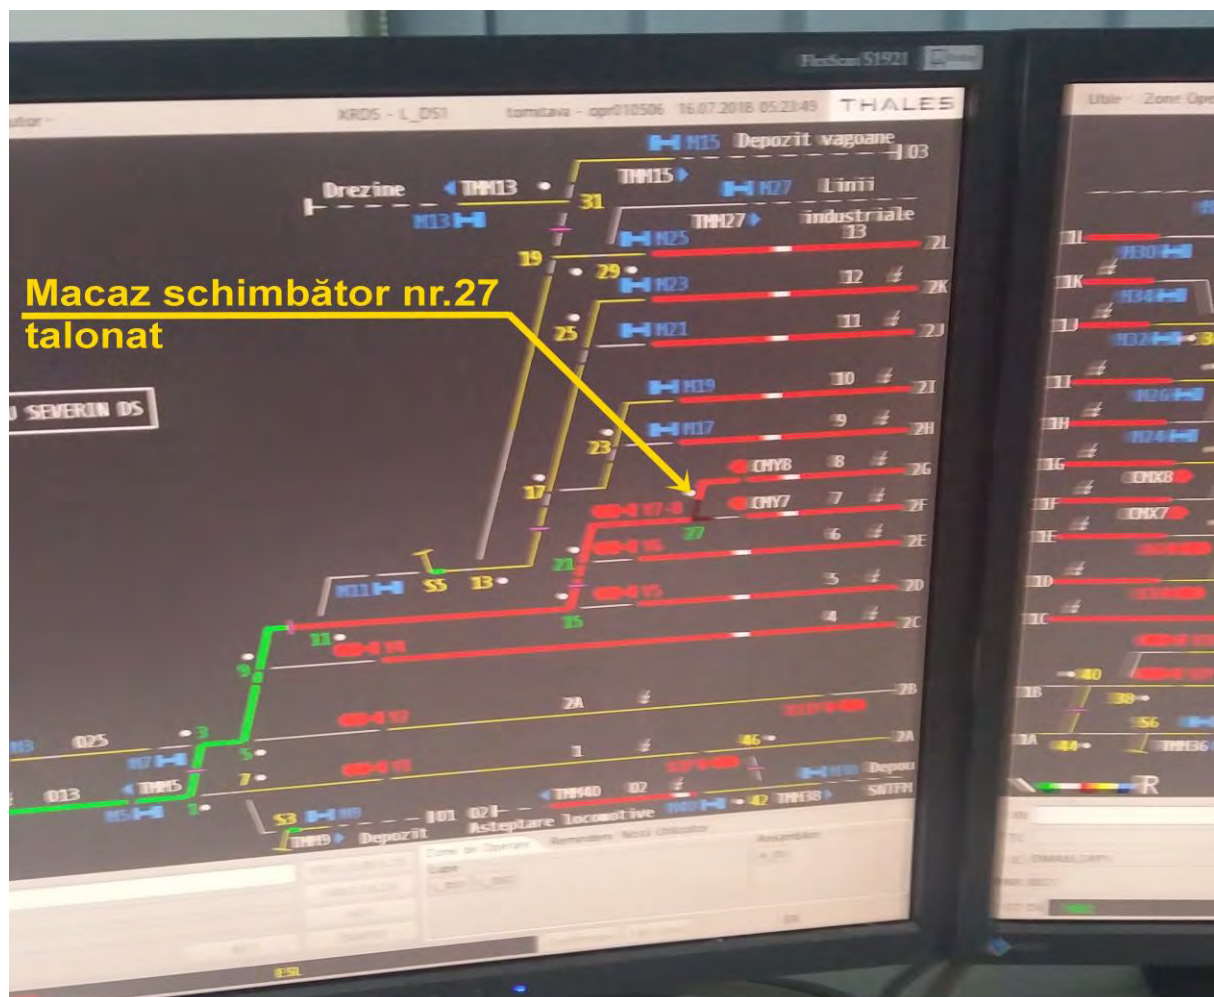
Pe secția de circulație Strehaia – D.T. Severin, stația CFR D.T. Severin este inezestrată cu instalație tip CE (centralizare electronică tip ESTW L 90 RO), iar la postul de operare al instalației CE s-a depistat pe monitor semnalizat macazul nr.27 talonat (Fig.5)

Fig.5 Monitorul instalației de centralizare electronică al stației CFR D.T. Severin după talonare

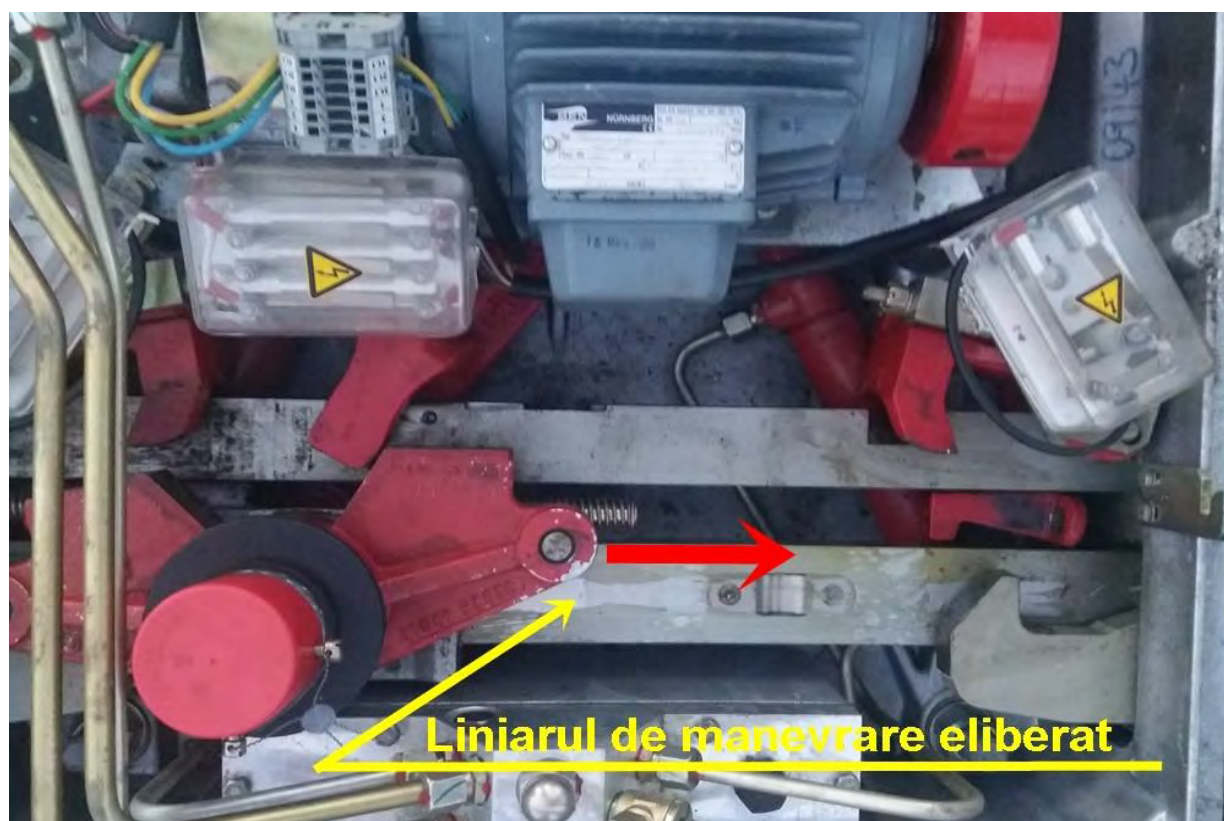
- trenul de marfă nr.89306 a fost oprit peste macazul nr.27;
- la deschiderea electromecanismului de acționare a macazului schimbătorului de cale nr.27 s-a constatat că acesta a fost talonat astfel:
  - rola a părăsit inserția cementată;
  - s-a eliberat linia de manevrare (Fig.6).

Fig.6 Electromecanismul de acționare a macazului schimbătorului de cale nr.27 – talonat

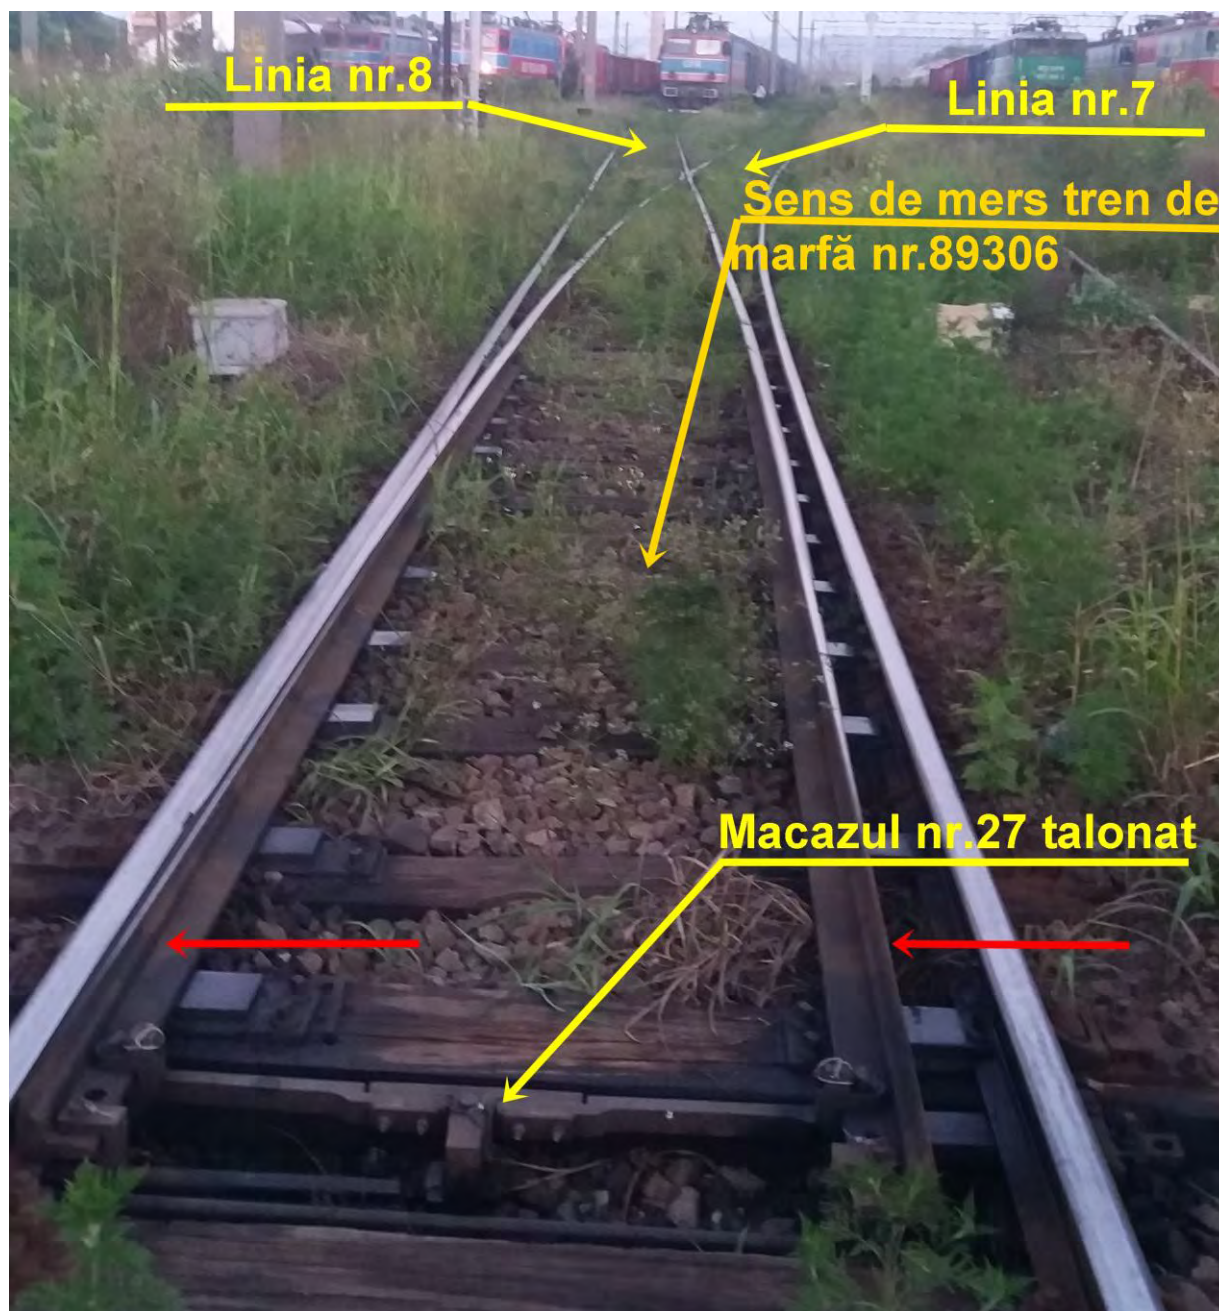
În zona producerii incidentului suprastructura căii în stația CFR D.T. Severin linia nr.7 are declivitate 0‰ – palier, iar la schimbătorul de cale nr.27 limbile macazului manevrate de către locomotiva electrică EA 571 de la stânga la dreapta în sensul de mers al trenului de marfă nr.89306 – macaz talonat (Fig.7).

Fig.7 Macazul schimbătorului de cale nr.27 - talonat
