RAPORT DE INVESTIGARE

privind incidentul feroviar produs la data de 09.08.2018, pe raza de activitate a Sucursalei Regionale de Căi Ferate Cluj, secția de circulație Sărățel - Deda, între stația CFR Monor Gledin și stația CFR Deda prin depășirea vitezei admise de linie, impusă de restricțiile de viteză existente între cele două stații, de către trenul de marfă nr.80609-2 aparținând Grup Feroviar Român SA

*Raport final
05 august 2019*

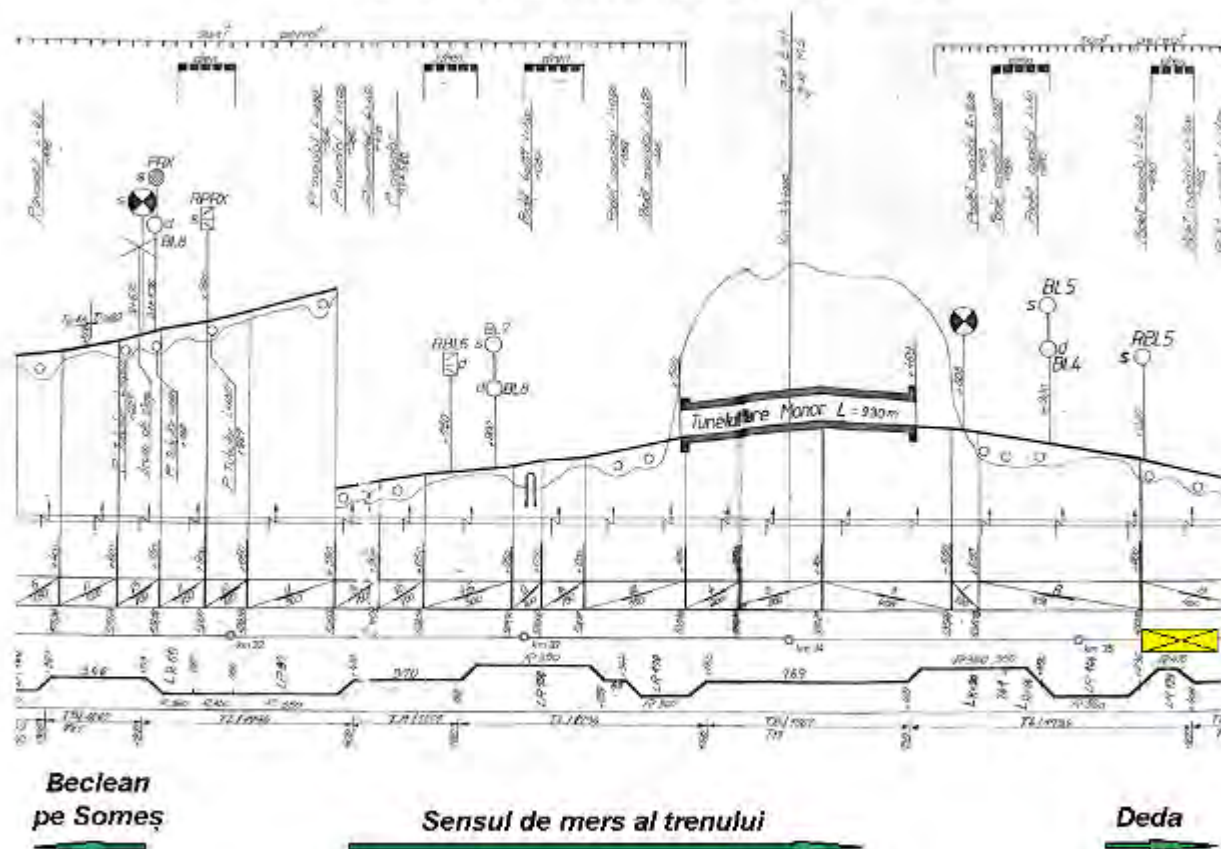
Foto nr.2

Restricție de viteză între km 35+200 - 35+450
Declivități: pante de 8 și 10‰

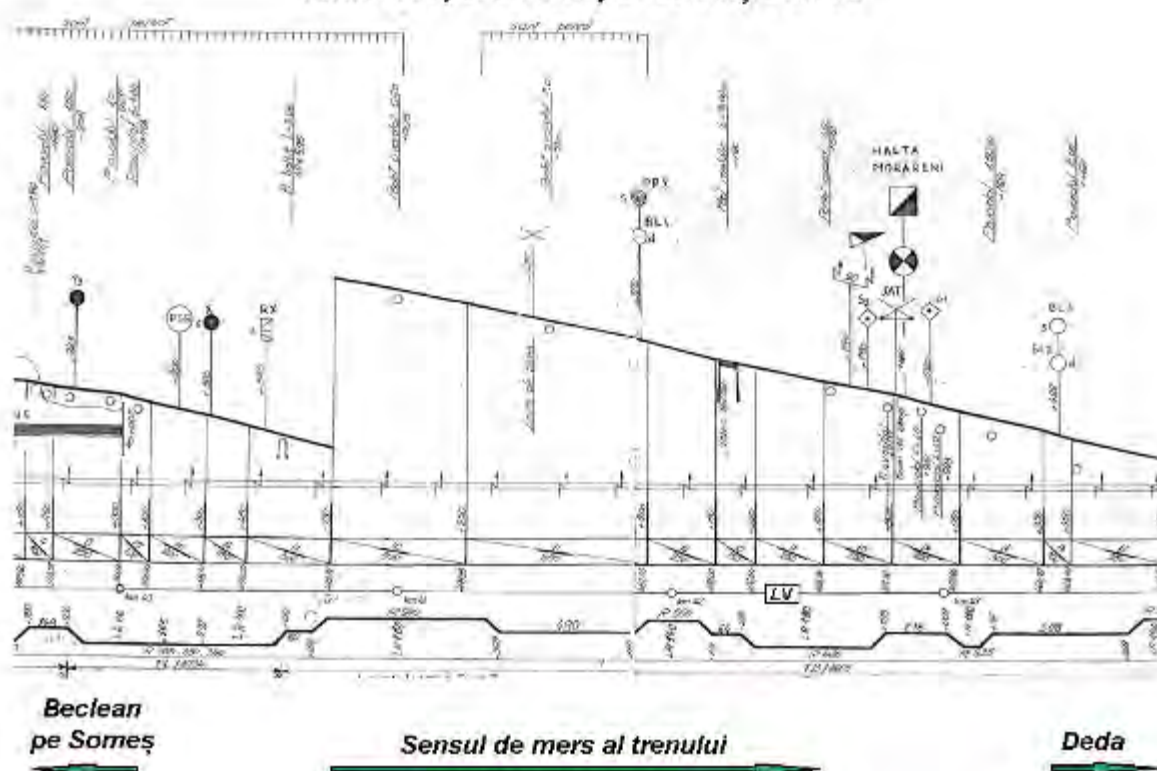
Foto nr.4

- limitare de viteză de 30 km/h între km 42+350 ÷ 42+450, cuprinsă în BAR, introdusă pe teren la data de 17.12.2015 din cauza terasamentului instabil – *foto nr.4*;
- restricție de viteză de 15 km/h între km 44+700 ÷ 44+750, cuprinsă în BAR introdusă pe teren la data de 02.12.2014 (din cauza stării tablierului metalic de la pasajul inferior, km 44+720) – *foto nr.5*.

LV Limitare de viteză de 30 km/h între km 42+350 - 42+450
 Declivitate: pantă de 11 ‰

- limitarea de viteză de 30 km/h între km 42+350 ÷ 42+450 a fost parcursă cu viteza de 56 ÷ 57 Km/h;
- restricția de viteză de 15 km/h între km 44+700 ÷ 44+750, a fost parcursă cu viteza de 65 ÷ 64 Km/h.

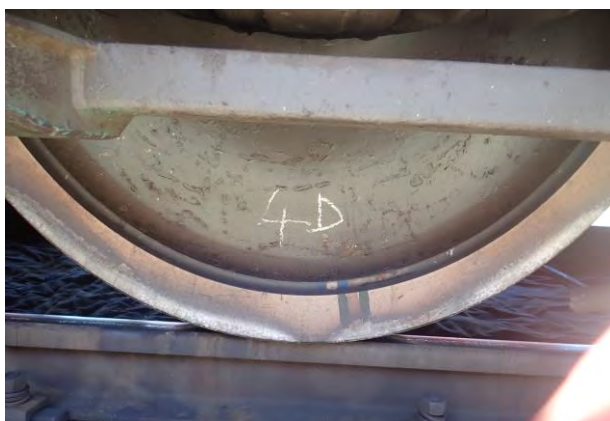
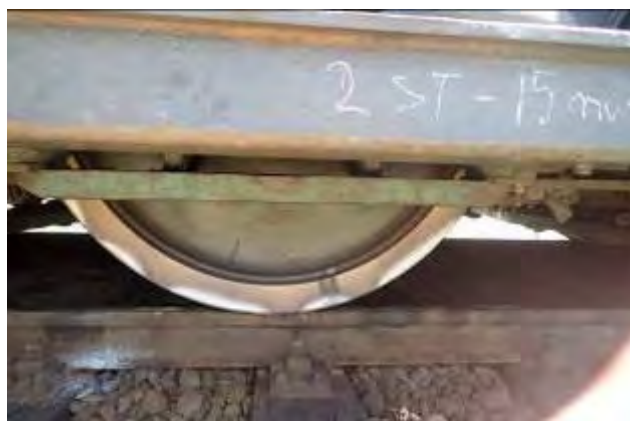
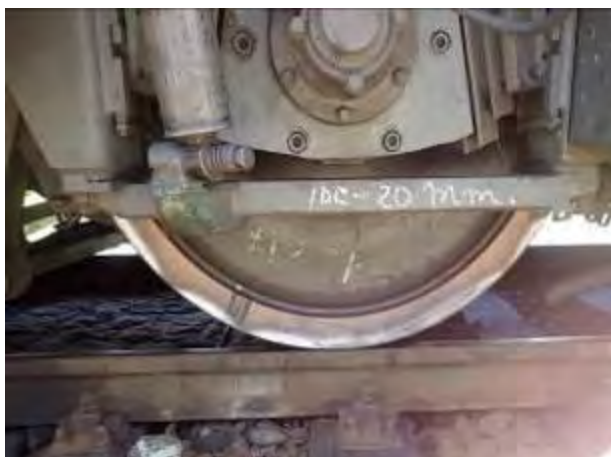
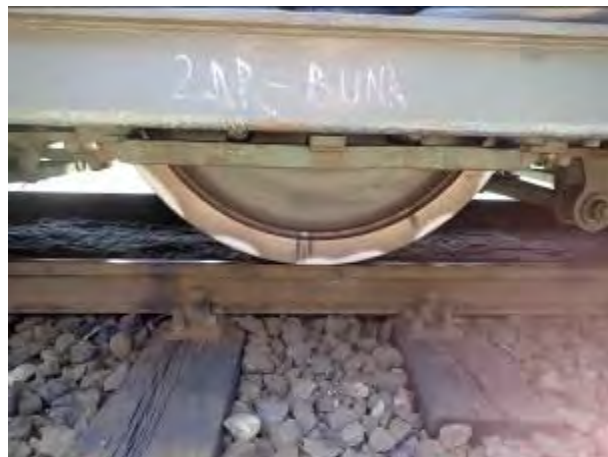
S-au verificat saboții de frână și s-a constatat faptul că aceștia aveau culoare roșiatică (specifică supraîncălzirii) și grosimi cuprinse între 50÷58 mm.

La verificarea bandajelor s-a constatat că acestea prezintă urme de supraîncălzire locală a vopselei și deplasarea acestora de la semne după cum urmează: osia nr.1 stânga – 0 mm; osia nr.1 dreapta – 20 mm; osia nr.2 stânga – 15 mm; osia nr.2 dreapta – 0 mm; osia nr.3 stânga – 5 mm; osia nr.3 dreapta – 0 mm; osia nr.4 stânga – 10 mm; osia nr.4 dreapta – 30 mm; osia nr.5 stânga – 0 mm; osia nr.5 dreapta – 0 mm; osia nr.6 stânga – 5 mm; osia nr.6 dreapta – 0 mm - *foto nr.6÷9*.

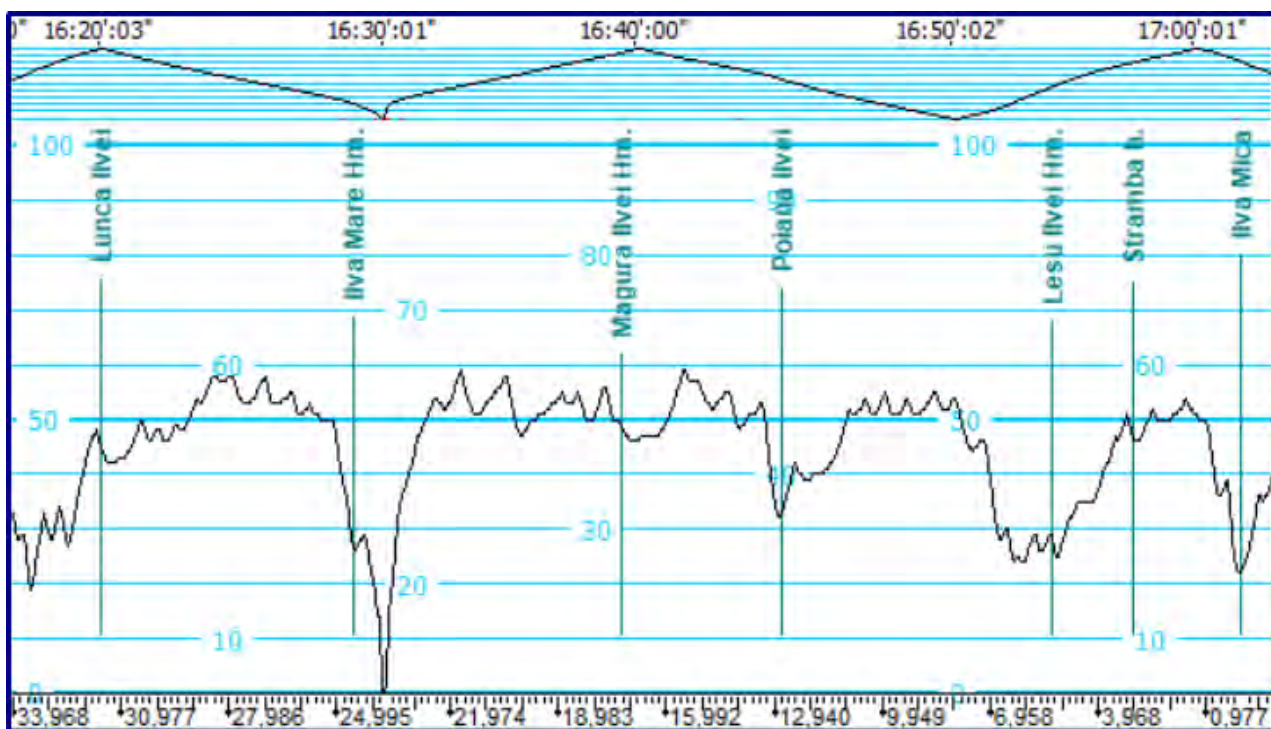
Din compararea celor două diagrame de viteză, *foto nr.11* pentru distanța Argestru – Beclean pe Someș, respectiv *foto nr.12*, pentru distanța Beclean pe Someș – Deda, se observă următoarele:

- pe prima distanță, în urma frânărilor de serviciu efectuate, efectul de frânare este puternic cu scăderea imediată și fermă a vitezei, cu suficiente depresiuni pe timp scurt pentru menținerea vitezei în limitele admise (aspectul „ascuțit” al diagramei de viteză în momentele de scădere a acesteia);
- pe cea de a doua distanță, în urma frânărilor de serviciu efectuate, efectul de frânare este slab, viteza scade lent, fiind necesară menținerea frânării un timp îndelungat pentru scăderea vitezei (aspectul „rotunjit” al diagramei de viteză în momentele de scădere a acesteia).

Foto nr.11 – Extras din diagrama de viteză pe distanța Argestru – Beclean pe Someș

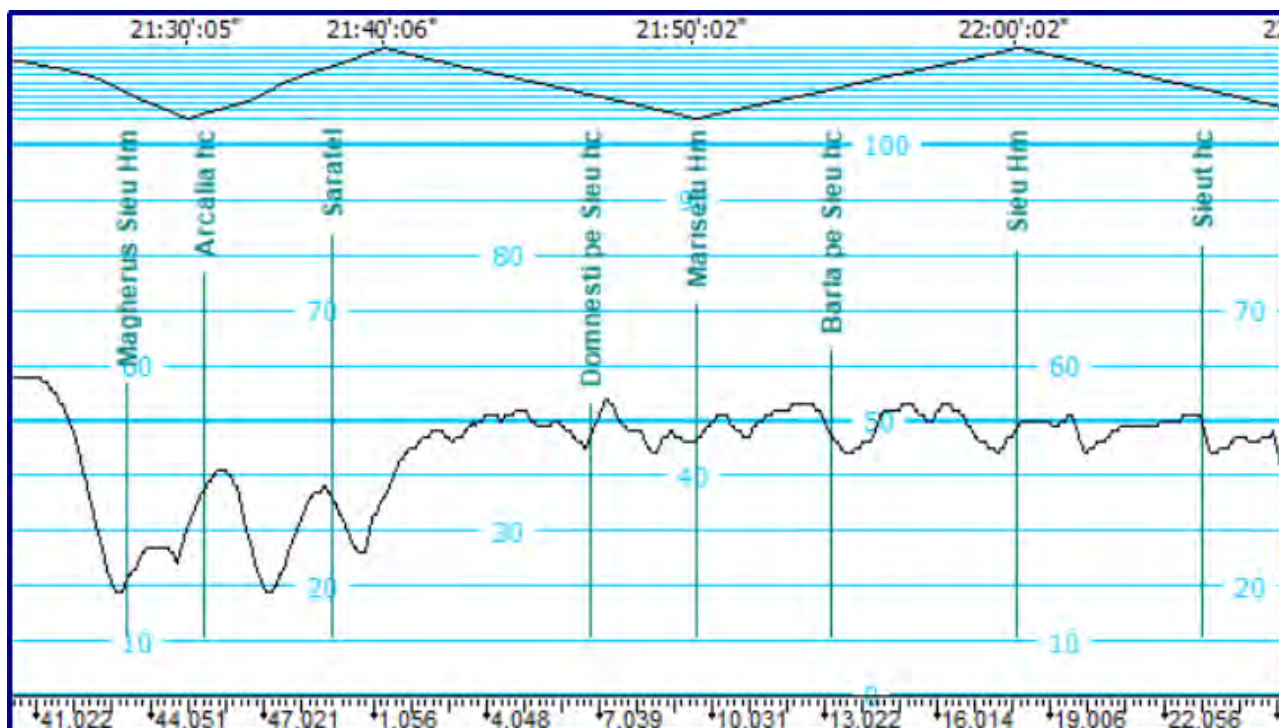
Foto nr.12 – Extras din diagrama de viteză pe distanța Beclean pe Someș - Deda
