RAPORT DE INVESTIGARE

privind accidentul feroviar produs la data de 21.09.2018, pe raza de activitate a Sucursalei Regionale CF București, secția de circulație Chitila - Chiajna, între stația CFR Chitila și Ramificația Rudeni, linia 301 F pe firul II, km.1+200, în circulația trenului de marfă nr.30610-1, prin deraierea locomotivei EA 2002 de primele cinci osii și a vagonului nr.31804726021-7 (primul după locomotivă), de prima osie.

*Raport de investigare
București 12 septembrie 2019*

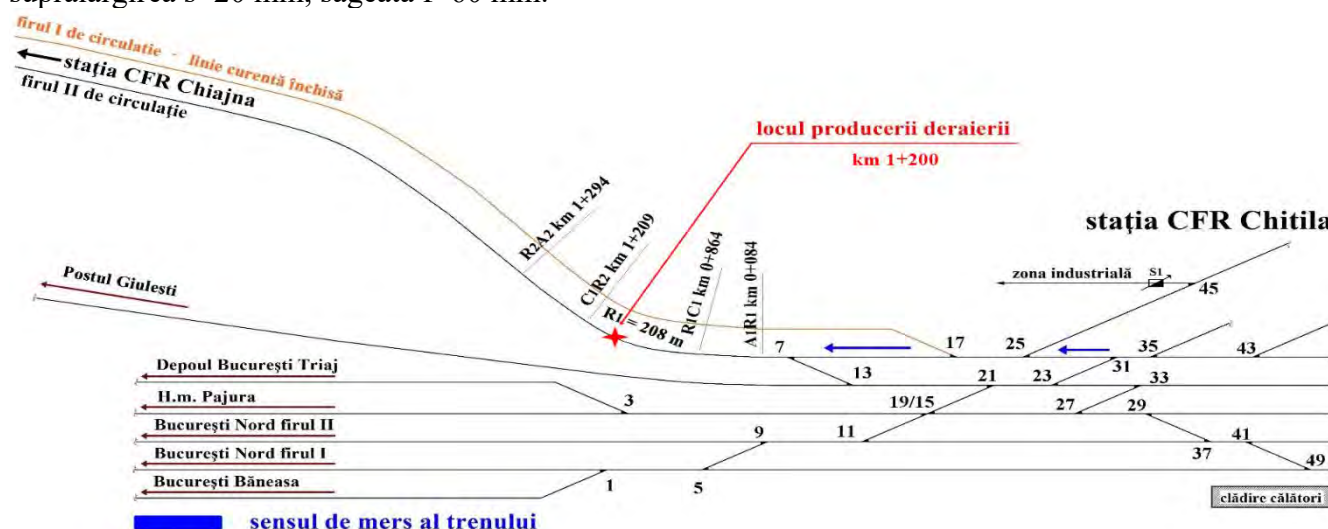
Schița 2 - Elementele geometrice ale curbei pe care s-a produs deraierea

Elemente geometrice ale acestei curbe sunt: raza $R=208$ m, supraînălțarea $h=80$ mm, supralărgirea $s=20$ mm, săgeata $f=60$ mm.

Pozițiile kilometrice ale punctelor de început și sfârșit ale acestei curbe sunt AR km 0+084 și respectiv RA km 1+294. Supralărgirea și supraînălțarea pe zona circulară cu raza constantă au valorile $s=20$ mm și respectiv $h=80$ mm.

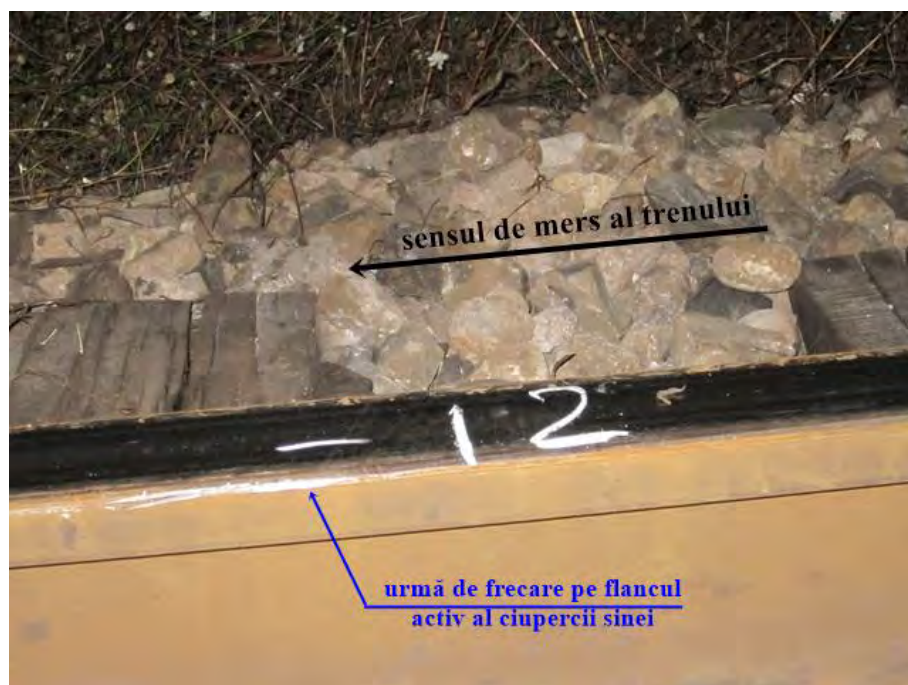
În sensul invers de mers al trenului, pe flancul activ al ciupercii șinei din partea dreaptă (șina de pe firul interior al curbei), înainte de pct.0 au fost identificată o urmă de frecare, continuată cu o urmă de coborâre de pe suprafața de rulare și de cădere între firele căii.

Șina de pe firul interior al curbei – pct.,-2”

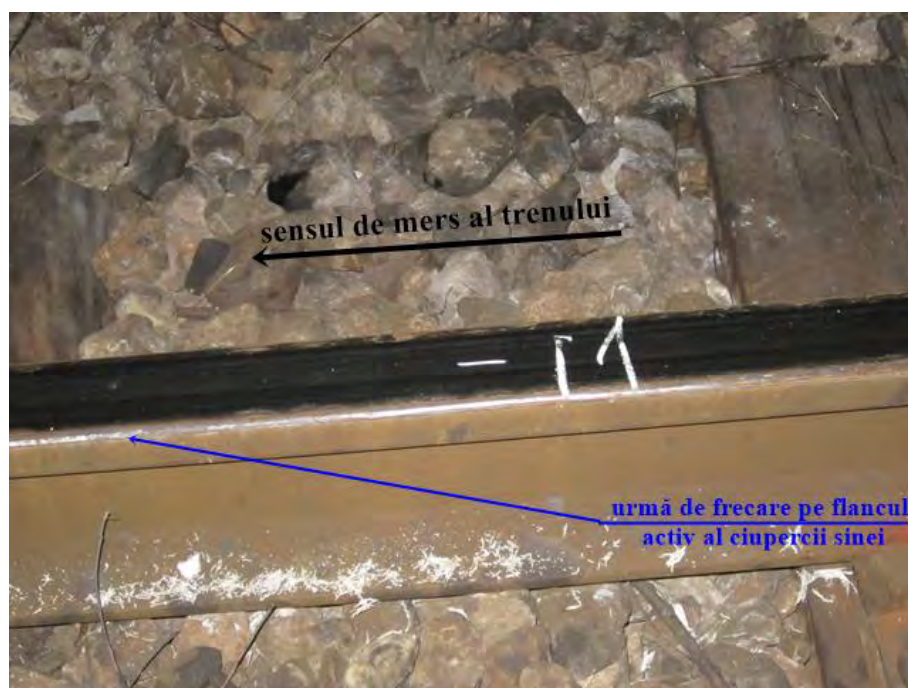
Șina de pe firul interior al curbei – pct.,-1”

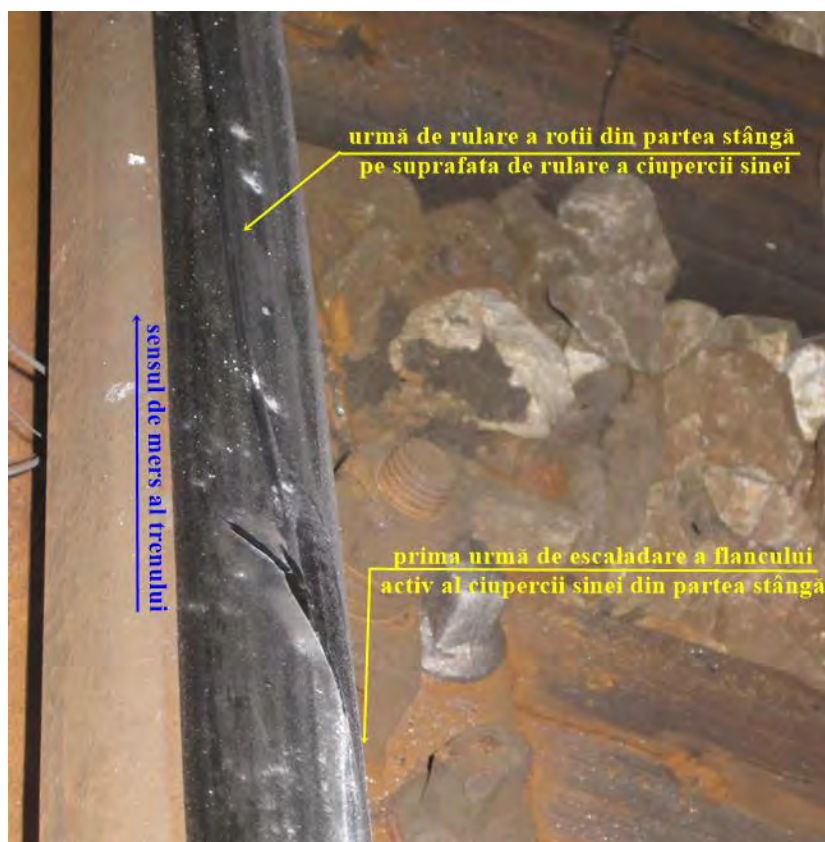
Pe flancul activ al ciupercii șinei firului exterior al curbei, la o distanță de 10,30 m după punctul „0”, a fost identificată o urmă de escaladare. Această urmă de escaladare se continua pe suprafața de rulare a șinei cu o urmă de rulare a buzei unei roții din partea stângă, o distanță de 1,20 m, după care a căzut în exteriorul căii.

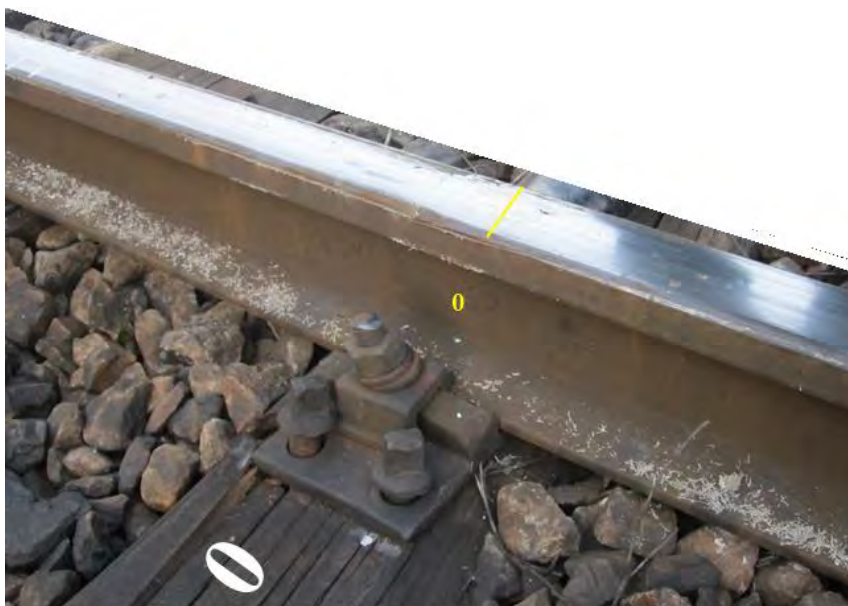
Traversa nr. „0”, firul interior al curbei – primul șurub vertical lovit, capătul traversei corespunzător șinei din partea dreaptă a sensului de mers (firul interior al curbei)

Prima urmă de cădere a roții între firele căii (punctul 0), a fost identificată la km 1+200 pe capătul tijei unui șurub vertical din sistemul de fixare al tălpilor șinei din partea dreaptă (în sensul de mers al trenului), șina corespondentă firului interior al curbei. Tija acestui șurub vertical a fost lovită de roata din partea dreaptă a primei osii a locomotivei (osia conducătoare), roata din partea stângă a aceleiași osii rulând pe șină. Înaintea punctului 0, la o distanță de 1,00 m (punct notat cu „-2”), pe suprafața laterală activă a ciupercii șinei începe o urmă de frecare și de părăsire a suprafeței de rulare a șinei.

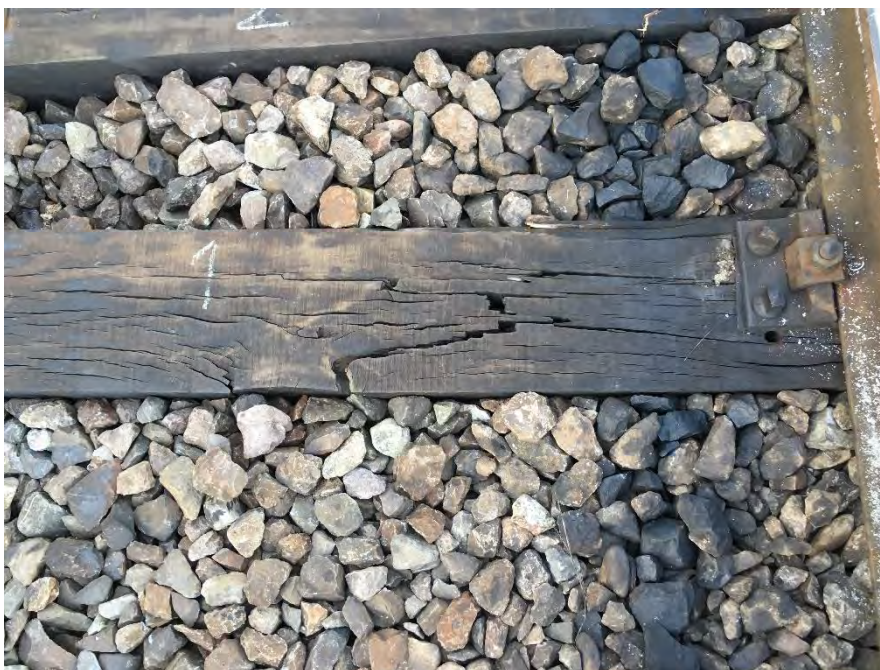
Din cauza că traversele erau putrede în interior sub greutatea materialului rulant și sub acțiunea forțelor dinamice transmise de roțile acestuia, unele dintre traverse au cedat.

Traversa nr. „1”, firul interior al curbei – ruptură transversală

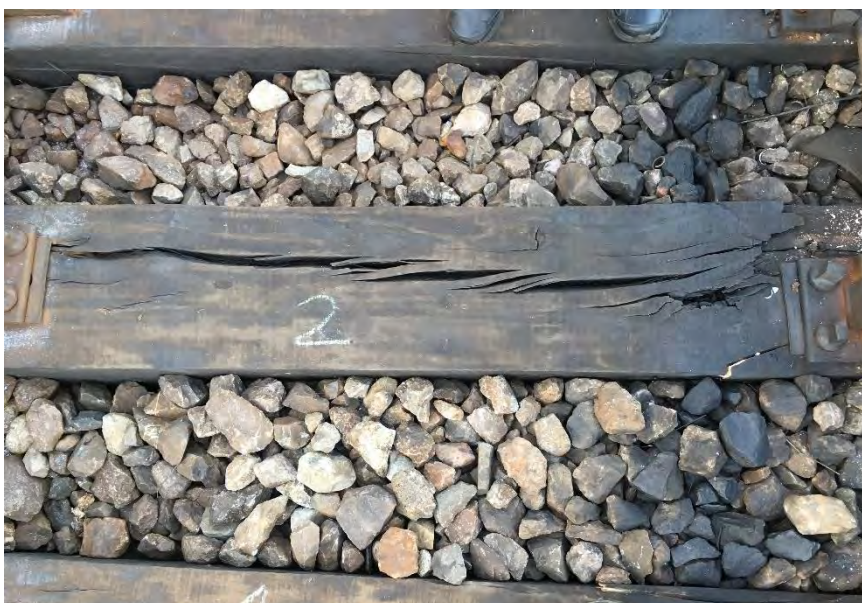
Traversa nr. „2”, firul interior al curbei – crăpătură longitudinală și ruptură transversală

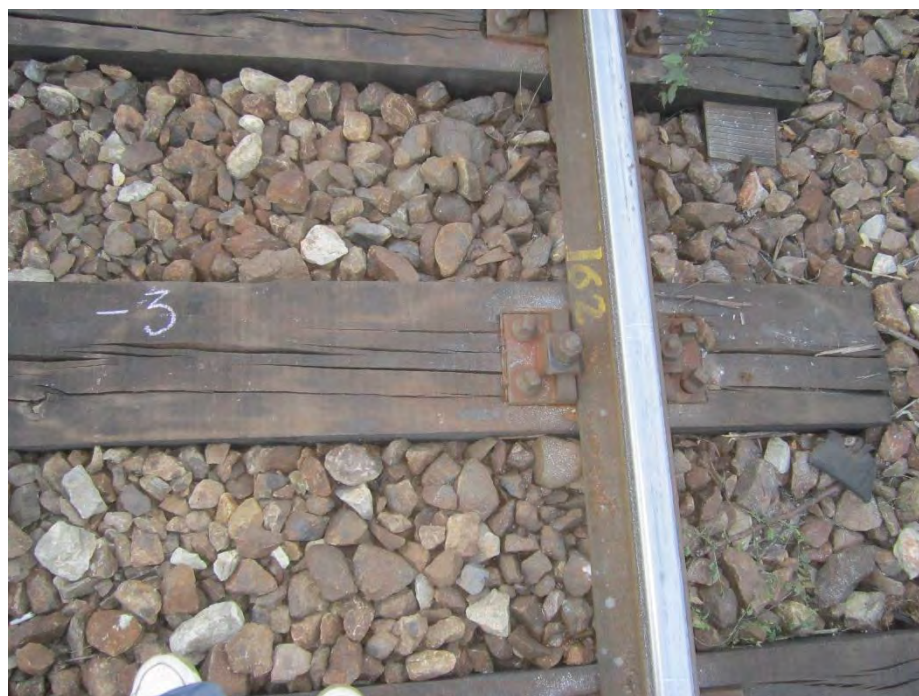
De asemenea s-a constatat un număr de 10 traverse consecutive (de la traversa nr.„-7” la traversa „+2”) necorespunzătoare, care prezentau crăpături longitudinale și prinderi inactive.

Traversa nr. „-3”, firul interior al curbei – crăpături longitudinale în zona prinderilor

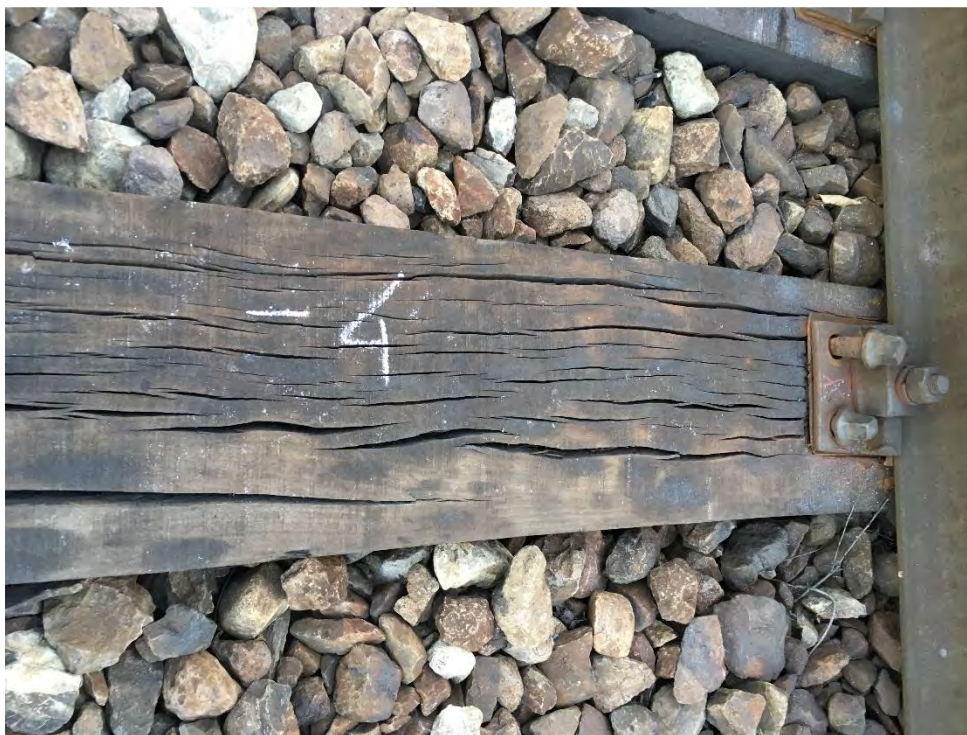
Traversa nr. „-4”, firul interior al curbei – crăpături longitudinale, prinderi inactive

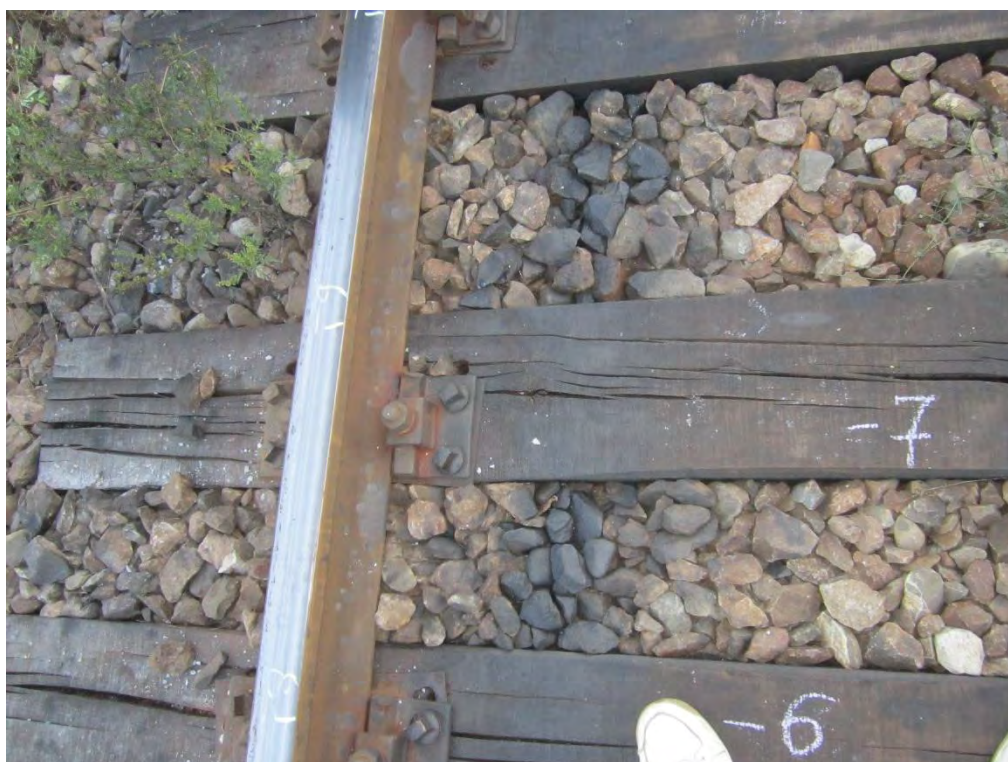
Traversa nr. „-6” și „-7”, firul exterior al curbei – crăpături longitudinale și găuri vechi rezultate prin scoaterea tirfoanelor (în care nu au fost introduși cepi)

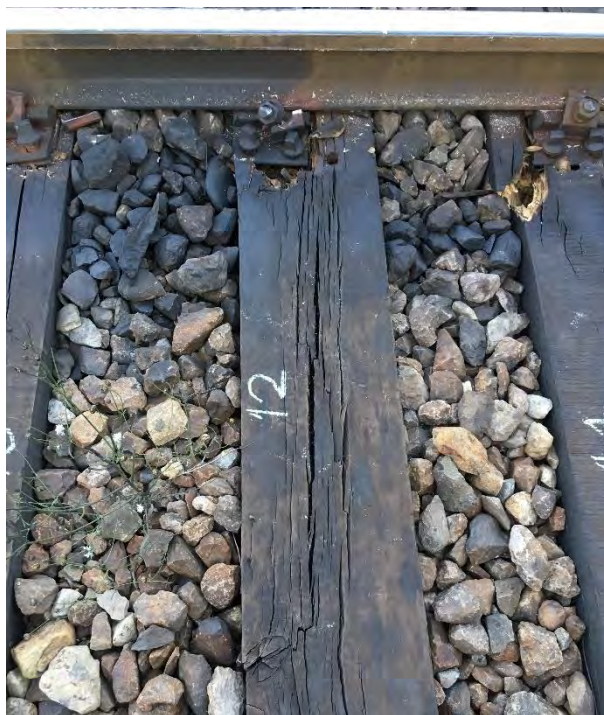
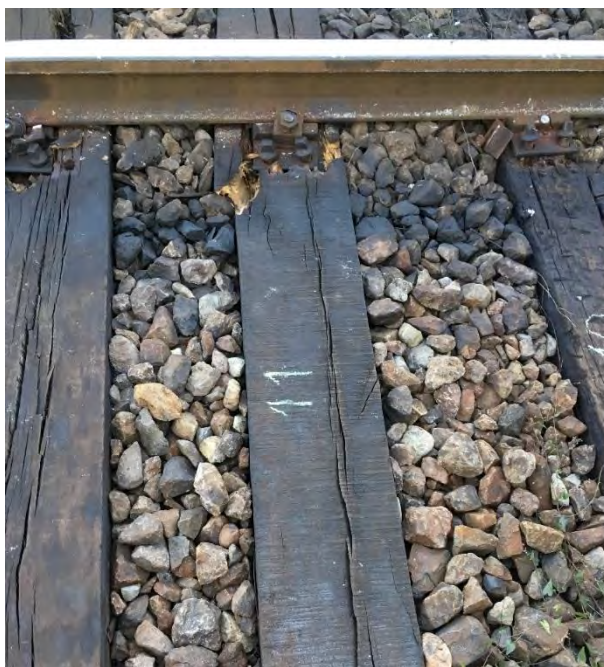
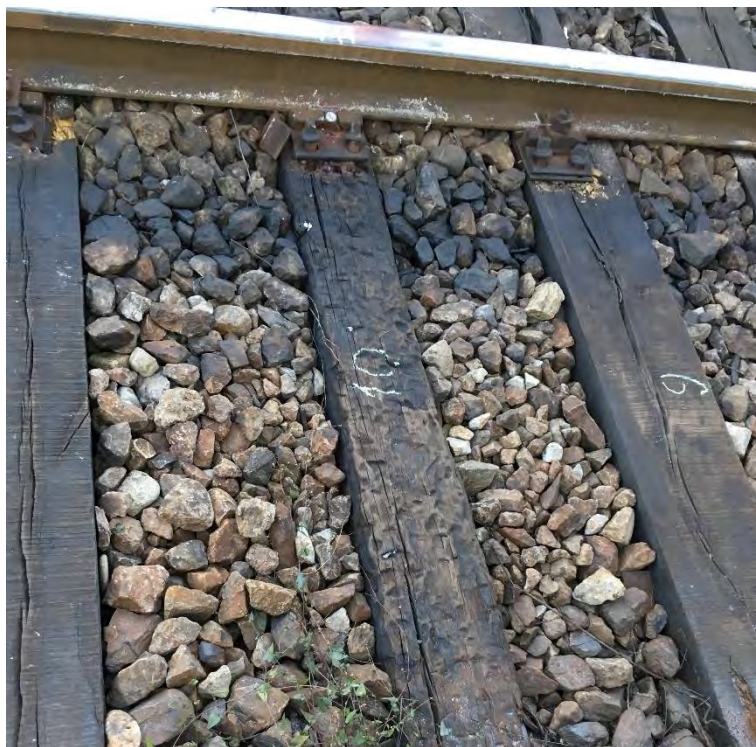
Au mai fost identificate, în aceeași zonă traverse normale de lemn care prezentau fisuri și crăpături la suprafața superioară, iar la interior erau putrede.

O parte dintre traversele normale de lemn, care nu au fost înlocuite în cadrul contractului de execuție lucrări nr. 377/2016, nu au fost recondiționate prin introducerea de cepi confecționați din lemn în găurile rezultate prin scoaterea tirfoanelor, pentru repoziționarea plăcilor metalice pe capetele traverselor, în activitatea de întreținere și reparație.

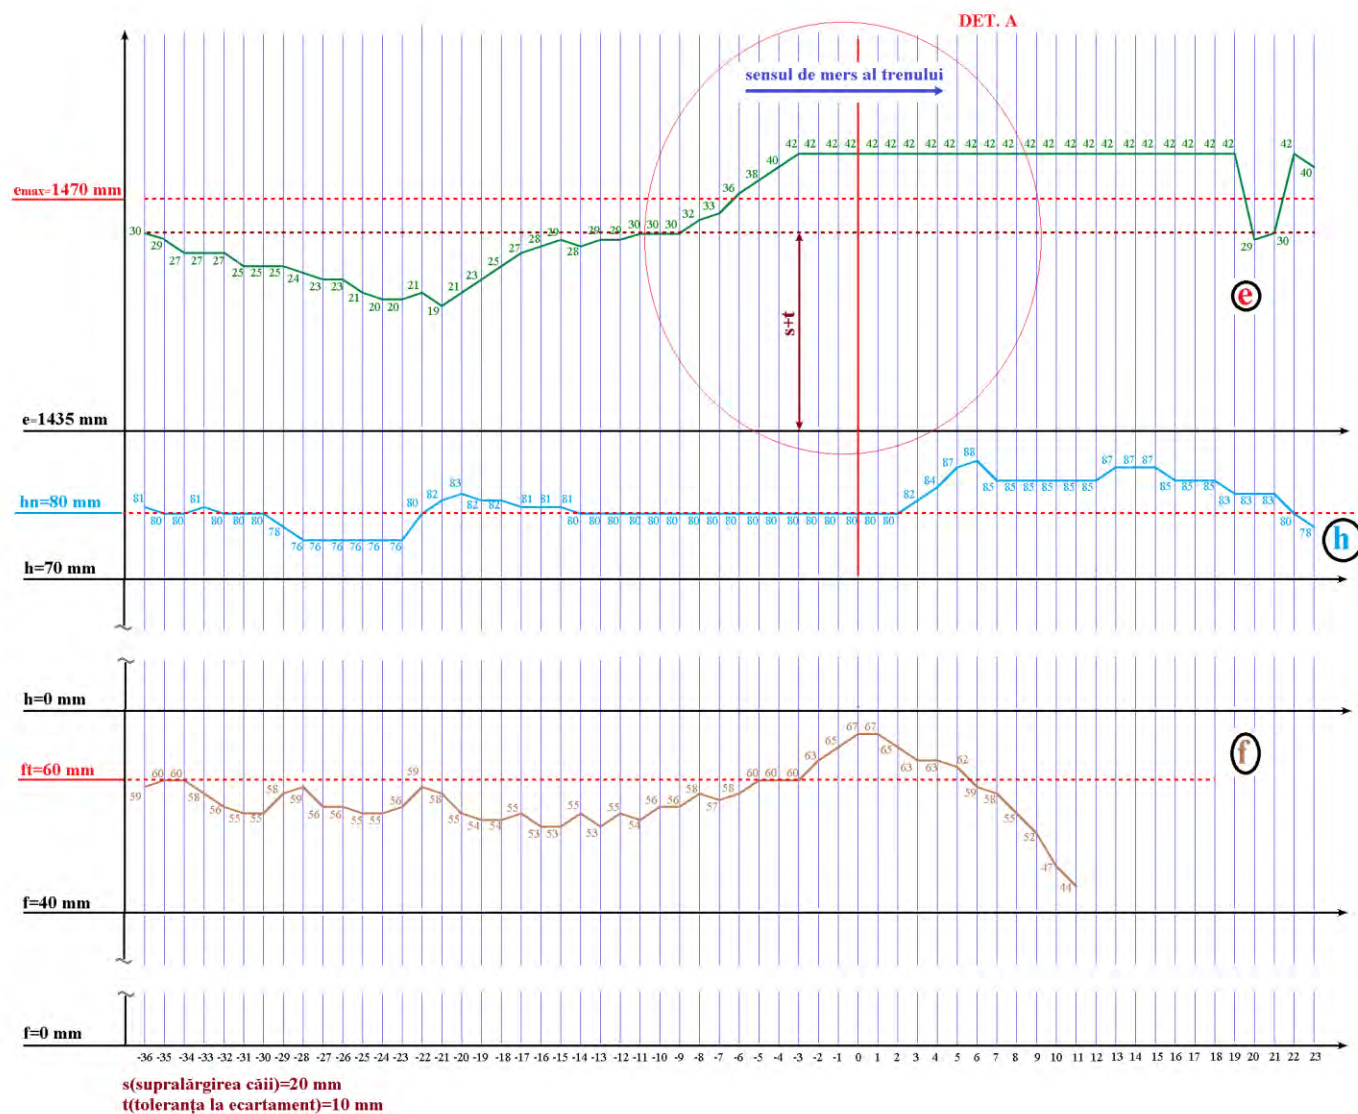
Referitor la ecartamentul căii

În 6 puncte premergătoare punctului de cădere a roții din partea dreaptă între firele căii, valoarea ecartamentului căii depășea valoarea maximă admisă de 1470 mm.

Valorile ecartamentului măsurat în punctele „-22” ÷ (-15) nu respectau condiția ca abaterile la ecartament să se întindă uniform cu o variație de cel mult 2 mm/m.

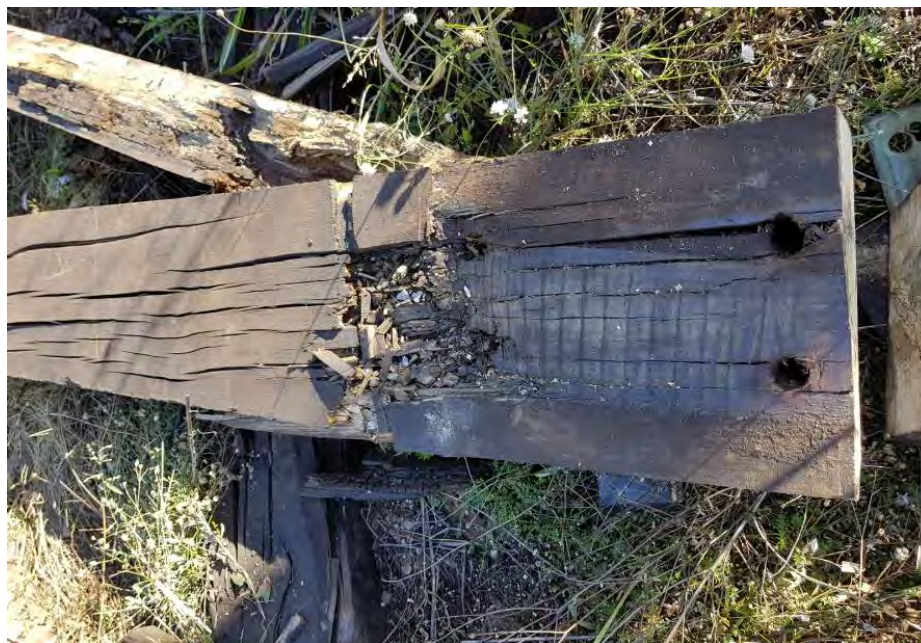
traversa secționată

Secționarea traversei a reliefat că în interior lemnul prezenta defecte care accelerau procesul de degradare a traversei.

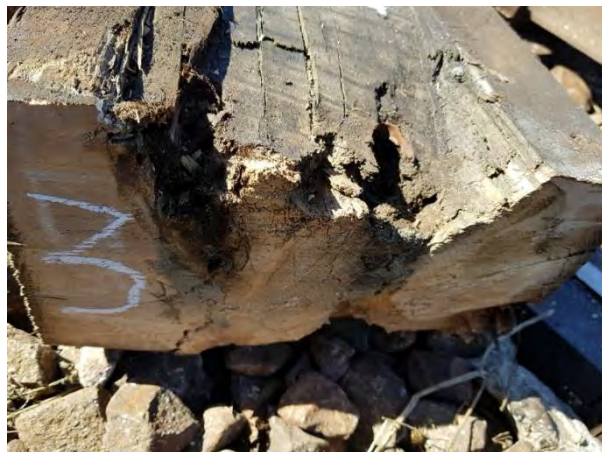
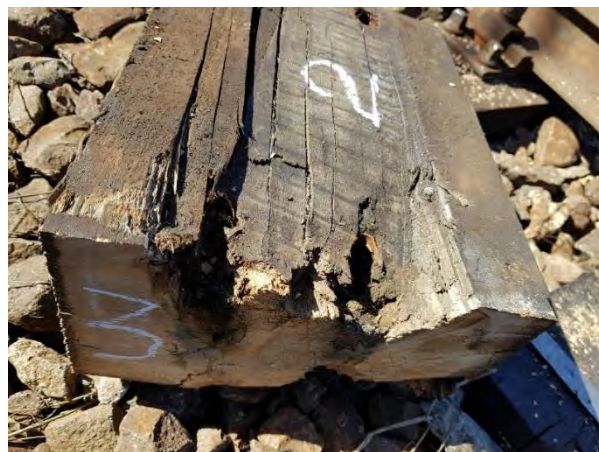
*secțiunea nr.2 - inimă roșie, crăpături pe fața superioară și
crăpătură în adâncime pe lungimea chitucului, lemn putrezit pe fața superioară și în interior*

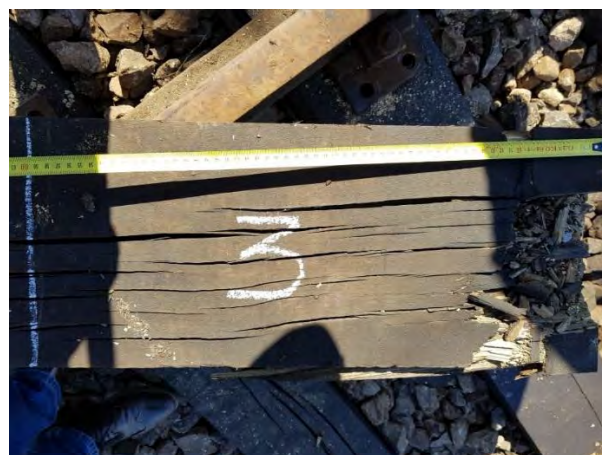
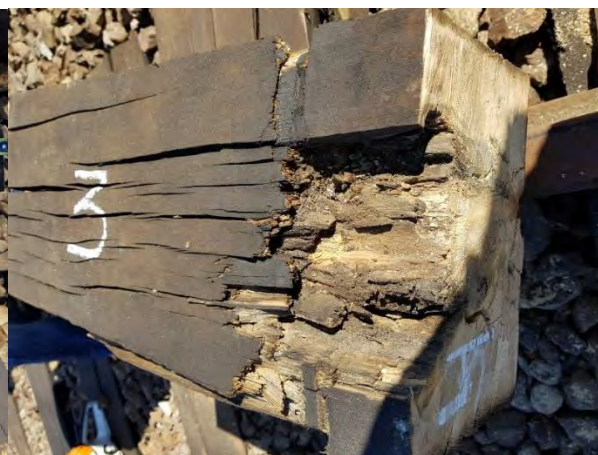
*secțiunea nr.3 - crăpături pe fața superioară și
crăpătură în adâncime pe lungimea chitucului, lemn putrezit pe fața superioară și în interior*

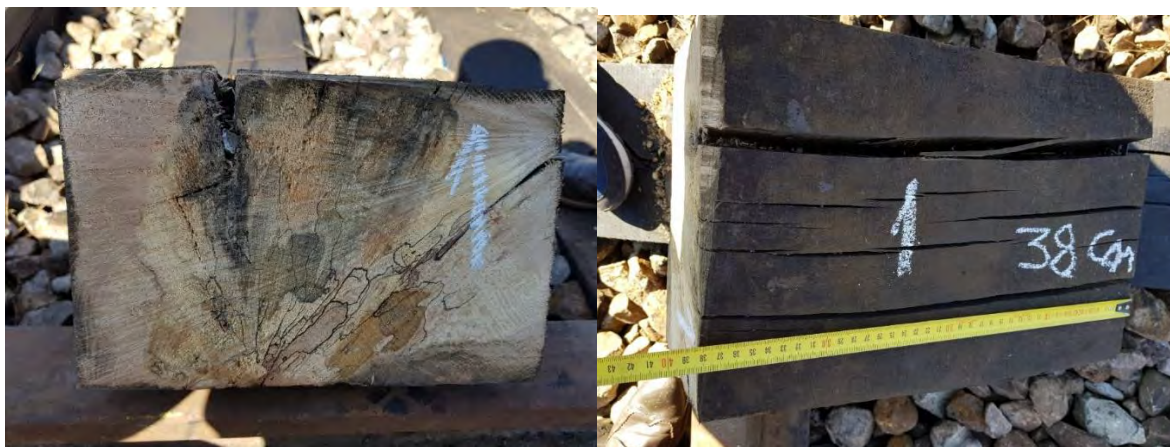
A fost secționată și o traversă de lemn normală nou aprovizionată, în urma producerii deraierii, de către SC ROMFER CONSTRUCT SA de la CRISTAN PRODEXIM SRL, pentru înlocuirea traverselor deteriorate de circulația materialului rulant în stare deraiată. Și din această traversă au fost tăiate și extrase pentru analizare trei bucăți, din trei zone ale traversei (zonele de prindere a plăcilor metalice și zona de mijloc a traversei):

secțiunea nr.1 - inimă roșie, crăpături dinspre fața superioară spre interior, formare secțiuni de rupere

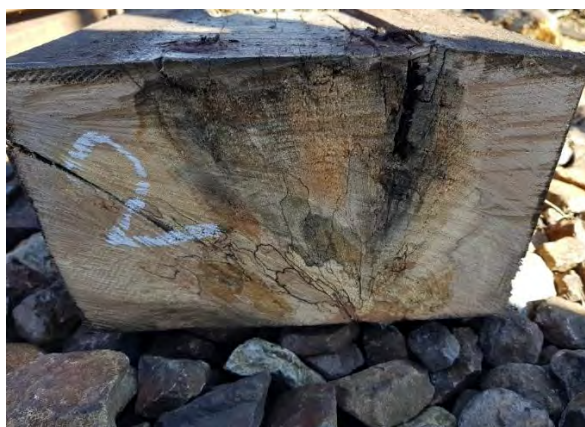
secțiunea nr.2 - inimă roșie, crăpături dinspre fața superioară spre interior, formare secțiuni de rupere

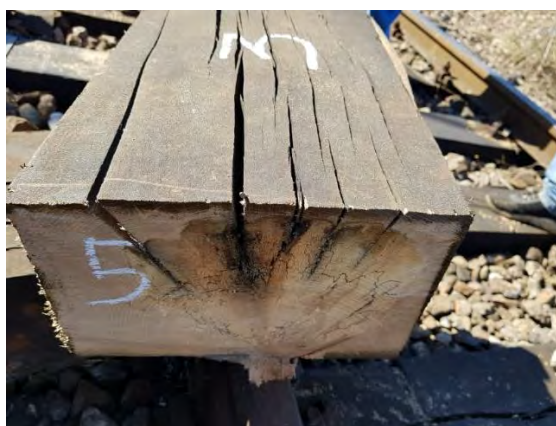
secțiunea nr.3 - inimă roșie, crăpături dinspre fața superioară spre interior, formare secțiuni de rupere

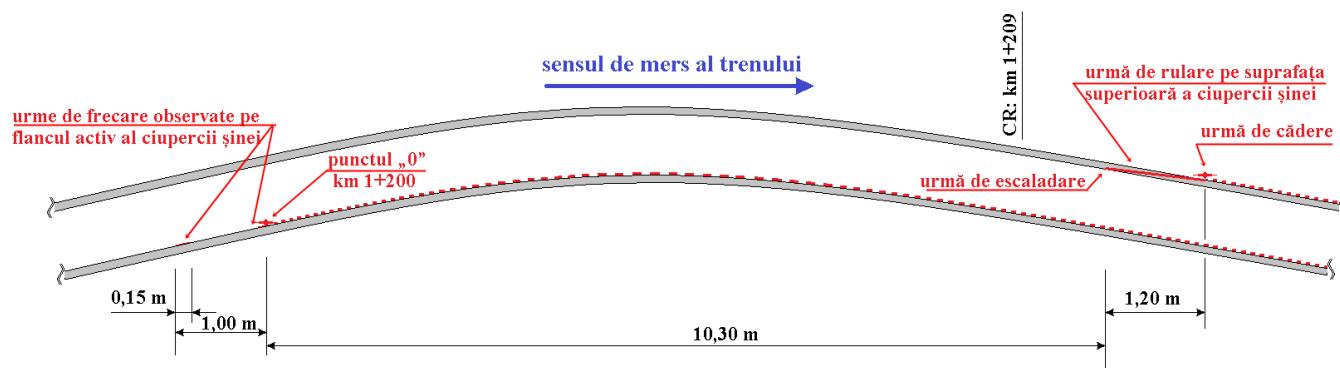
Deraierea s-a produs prin căderea în interiorul căii a roților de la osiile deraiate, aflate pe firul interior al curbei, din cauza traverselor de lemn necorespunzătoare

Astfel, din cauza ecartamentului crescut al căii, s-a produs căderea de pe șina firului interior al curbei, între firele căii, a roții din partea dreaptă a primei osii (în sensul de mers) (osia nr.6), de la primul boghiu al locomotivei EA 2002.
