Nr.1110/ 617 /2018

NOTĂ

privind căderea unui număr de 4 saboți de frână și penele de asigurare a acestora de la vagonul nr.33530823236-2, aflat al 20-lea în compunerea trenului de marfă nr.30626-1, piese care au generat deraierea celei de a doua osii a primului boghiu (în sensul de mers)

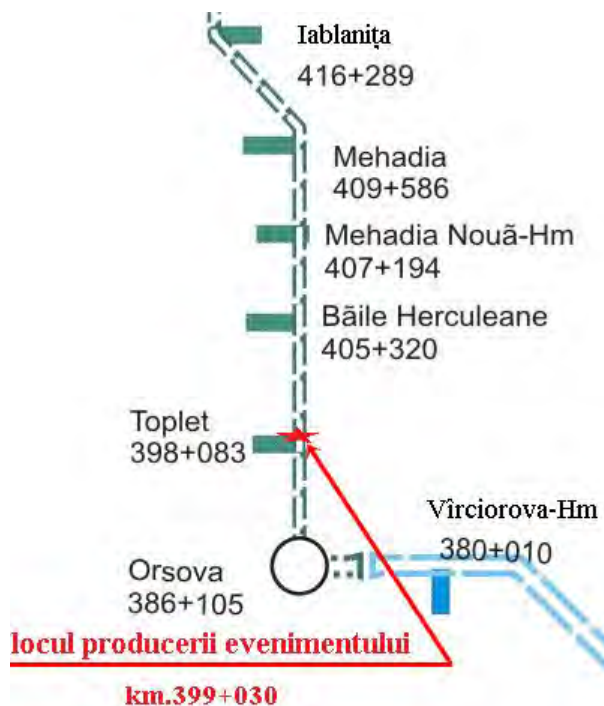
Schița nr.1 – locul producerii incidentului

Prima urmă de deraiere a fost constatată la km.399+030, pe zona șinelor de legătură, pe abaterea schimbătorului de cale nr.2, la o distanță de 15 m față de joanta de vârf a schimbătorului de cale. Deraierea s-a produs prin căderea concomitentă a roților celei de a-2-a osii, a primului boghiu, în sensul de mers, de la vagonul al 20-lea, din compunerea trenului. Roata din partea stângă a osiei deraiate, a căzut în exteriorul căii, iar cea din partea dreaptă în interiorul căii. Nu au fost identificate urme de escaladare a șinelor, fiind vizibilă doar o urmă de coborâre a roții din partea stângă pe flancul inactiv al șinei din partea stângă, în sensul de mers al trenului (pe o lungime de 9 cm), după care s-a putut observa (în aceeași secțiune a căii), lovituri pe capetele șuruburilor verticale ale sistemului de prindere a șinelor de traverse, ca urmare a căderii roților.

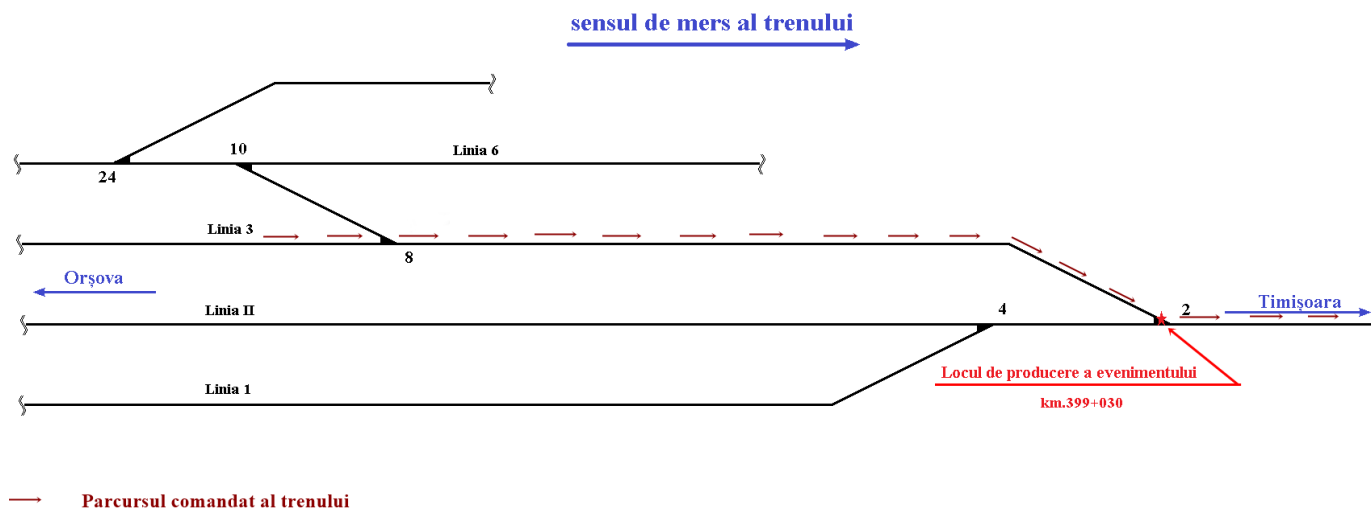
Schița nr.2 – parcursul trenului de marfă nr.30626-1 în halta de mișcare Topleț

Vagonul nr.33530823236-2 a circulat în stare deraiată o distanță de aproximativ 1150 m, după care a lovit dalele fabricate din beton a trecerii la nivel cu calea ferată de la km 400+188 și a urcat cu roțile pe sine. Trenul de marfă nr.30626-1 și-a continuat mersul, cu vagonul nr.33530823236-2 în stare nederaiată, până la stația CFR Remetea Mare, unde trenul a fost reținut pentru verificări.

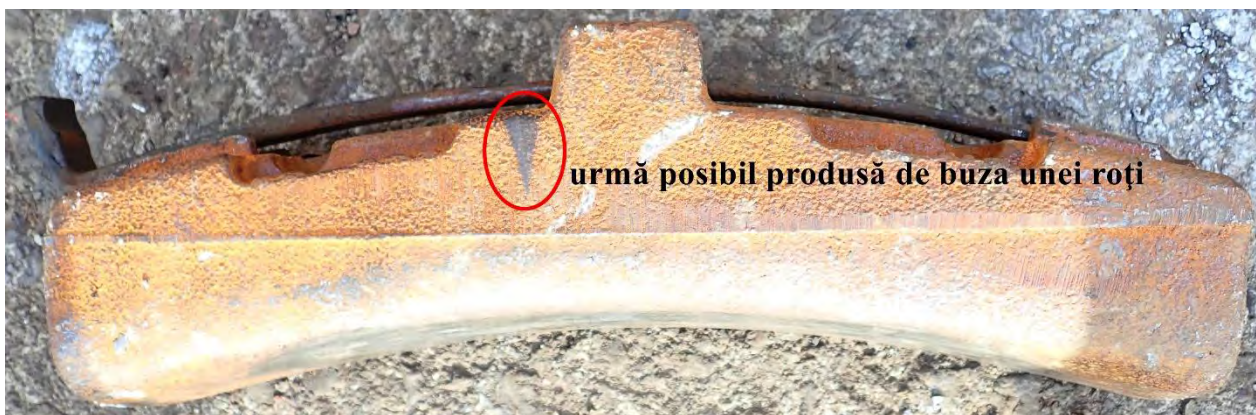
S-a verificat sabotul de frână găsit în zona primei urme de deraiere fiind identificate o serie de urme noi (luciu metalic), după cum urmează:

- pe una din părțile laterale, începând de la margine și până aproape de zona centrală, o urmă posibil produsă de buza unei roți;

Foto nr.1 - sabotul de frână găsit în zona primei urme de deraiere

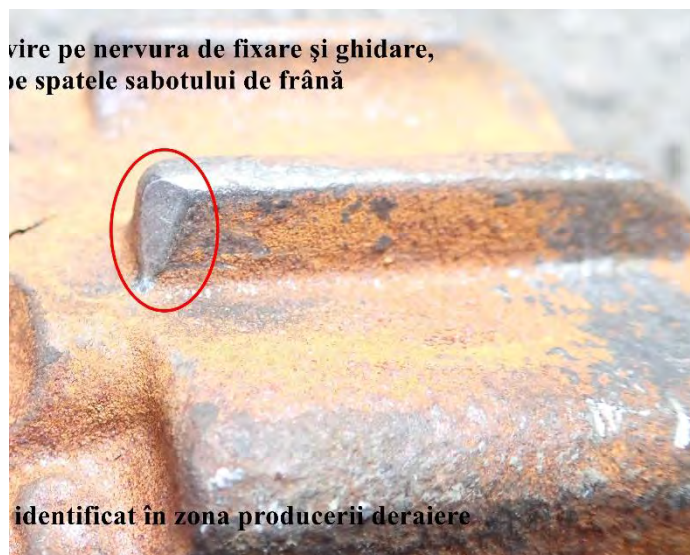
- pe fața opusă primei urme prezentate, pe una din muchiile laterale, s-a identificat o urmă circulară produsă prin lovire;
- la partea inferioară a uneia din nervurile de fixare și ghidare a penei de siguranță, de pe spatele sabotului de frână, o urmă de luciu metalic, urmă care are corespondență pe portsabotul roții nr.7 față (partea stângă sens de mers).

Foto nr.2 - urmă de lovire pe nervura de fixare și ghidare a sabotului de frână identificat în zona producerii deraierii

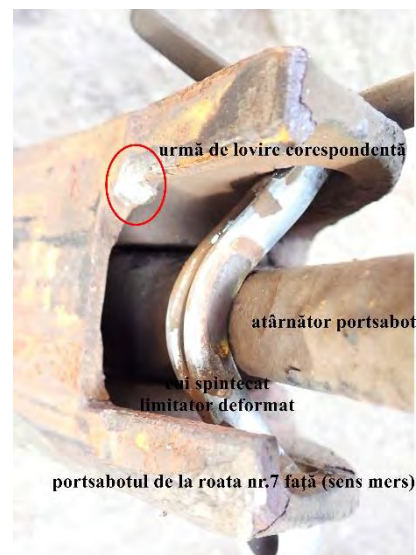
Foto nr.3 – urmă de lovire pe portsabotul roții nr.7, corespondentă

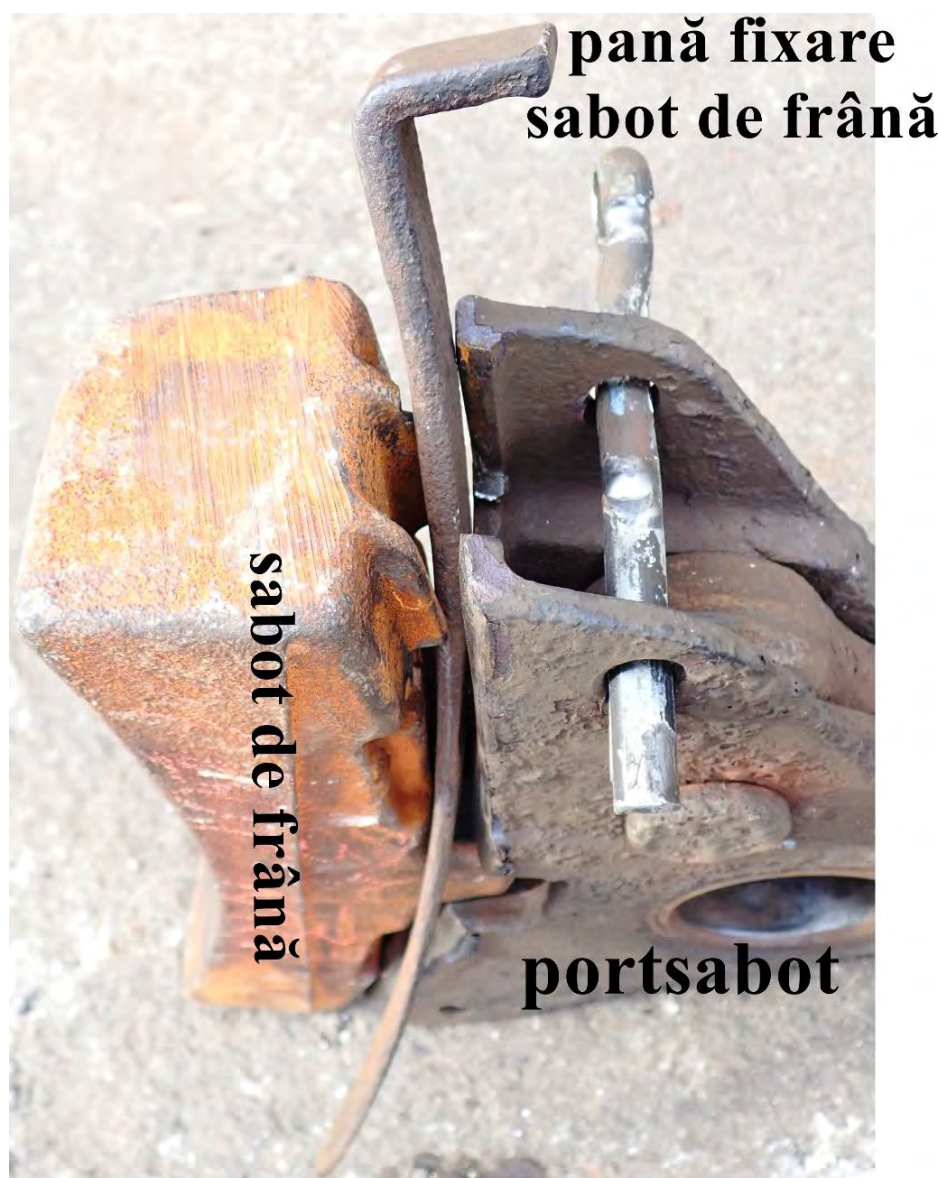
Având în vedere faptul că, cei trei saboți de frână identificați pe teren aveau în apropiere și penele de fixare au fost efectuate mai multe simulări pentru a identifica modul cum a fost posibilă această cădere simultană. În urma acestor simulări s-a ajuns la concluzia că singura posibilitate care putea duce la această cădere simultană era cea cu pana de fixare introdusă între sabotul de frână și portsabot, fapt care ajută și desprinderea mai ușoară a sabotului din portsabot, favorizând căderea sabotului de frână.

Penele de fixare ale portsaboților au putut ajunge în această poziție doar ca urmare a intervenției unor persoane neidentificate care, în scopul demontării, probabil în vederea sustragerii acestor saboți de frână, au extras penele de fixare din poziția normală încercând utilizarea acestora drept pârghie prin introducerea între sabot și portsabot pentru depărtarea saboților de frână de portsaboți în vederea dislocării saboților. În timpul efectuării acestei operații, pe durata staționării trenului, frâna automată a trenului a fost strânsă saboții de frână fiind presați între suprafețele de rulare a roților și portsaboți, ca urmare saboții de frână nu au putut fi dislocați, acest lucru putând fi realizat doar după slăbirea frânei automate a trenului, operație realizată doar înainte de punerea în mișcare a trenului din halta de mișcare Topleț .

*Foto nr.4 – ansamblu sabot de frână – portsabot
având pana de fixare introdusă între cele două*
