## RAPORT DE INVESTIGARE

privind accidentul feroviar produs la data de 06.06.2018,  
pe raza de activitate a Sucursalei Regionale de Căi Ferate Cluj, în stația CFR Dej Triaj, Grupa A,  
prin deraierea vagonului nr.31533555642-1 aflat în compunerea trenului de marfă nr.41722 aparținând  
operatorului de transport feroviar SNTFM „CFR Marfă” SA.

*Raport de investigare, ediție finală  
04 iunie 2019*

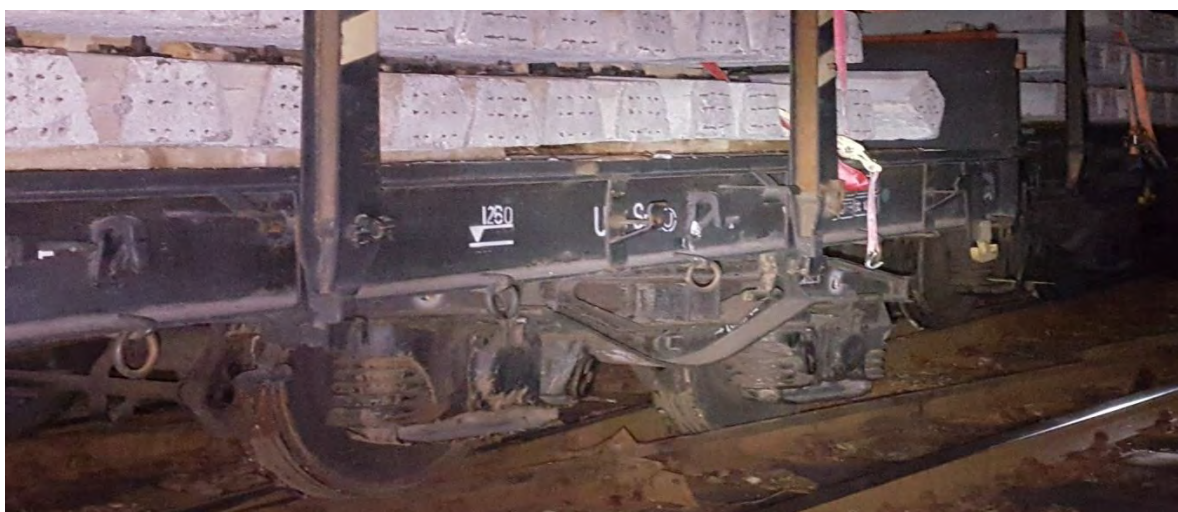
**Foto nr. 1** – poziția roților deraiate

Prima urmă de deraiere a fost identificată pe șina din partea stângă, în sensul de mers al trenului, la joanta izolantă nelipită (joantă formată din contraacul drept al schimbătorului de cale nr.21A și șina care se află între contraacele schimbătorilor de cale nr.21A și nr.25A). Astfel, roata din partea stângă a primei osii de la cel de-al doilea boghiu a escaladat flancul activ al ciupercii șinei din partea stângă, a rulat cu buza roții pe nivelul superior al ciupercii șinei o distanță de 30 cm, după care a părăsit șina spre exteriorul căii. A doua roată din partea stângă, aparținând ultimei osii a escaladat șina din partea stângă tot în joanta izolantă nelipită, a rulat cu buza roții pe nivelul superior al ciupercii șinei o distanță de 71 cm, după care a părăsit șina spre exteriorul căii.

Roțile din partea dreaptă au părăsit suprafața de rulare a șinei la 32 cm, respectiv 65 cm față de joanta izolantă lipită și au căzut între firele căii.

Trenul de marfă nr.41722 a circulat având ultimul boghiu al vagonului nr. 31533555642-1 deraiat o distanță de aproximativ 38 m.

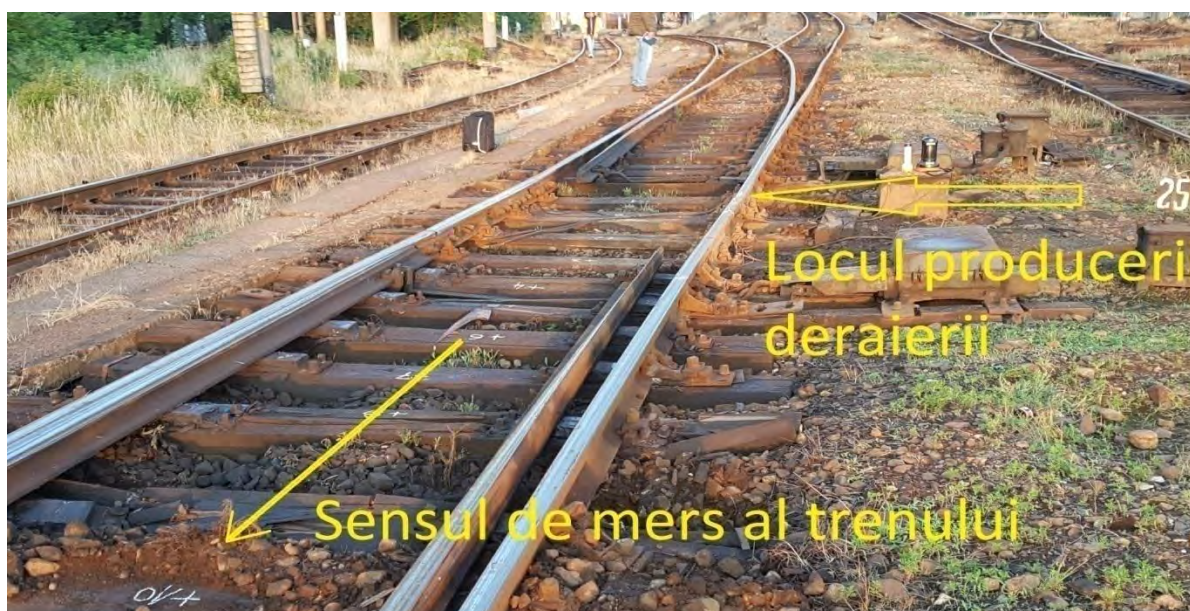
**Foto nr.2 - parcursul trenului – schimbătorul nr.21A atacat pe la călcâi, schimbătorul nr.25A atacat pe la vârful, ambele pe direcția abatere**

Accidentul s-a produs în stația CFR Dej Triaj, Grupa A, la trecerea peste prima joantă a schimbătorilor de cale nr 21A și 25A, schimbătorul nr 21A atacat pe la călcâi, schimbătorul nr 25A atacat pe la vârf, ambele pe direcția abatere, trenul de marfă nr.41722 circulând dinspre stația CFR Dej Călători, cu parcurs de intrare la linia 9A din stația CFR Dej Triaj.

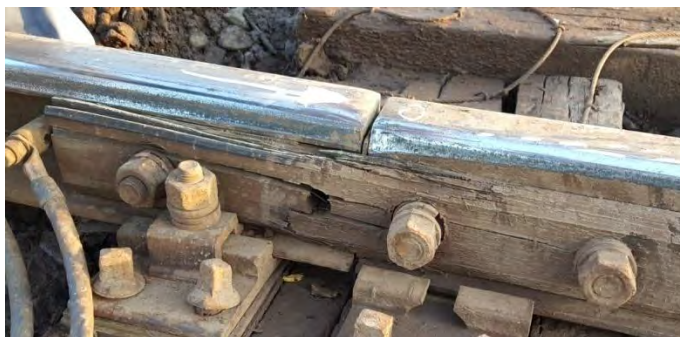
**Foto nr.3** – punctul „0”

Prima urmă de deraiere a fost identificată pe șina din stânga în sensul de mers al trenului la joanta izolantă nelipită, formată din contraacul drept al schimbătorului de cale nr 21A și șina care formează joanta izolantă nelipită, șină care se află între contraacele schimbătorilor de cale 21A și 25A. Acest punct sa notat cu cifra „0”.

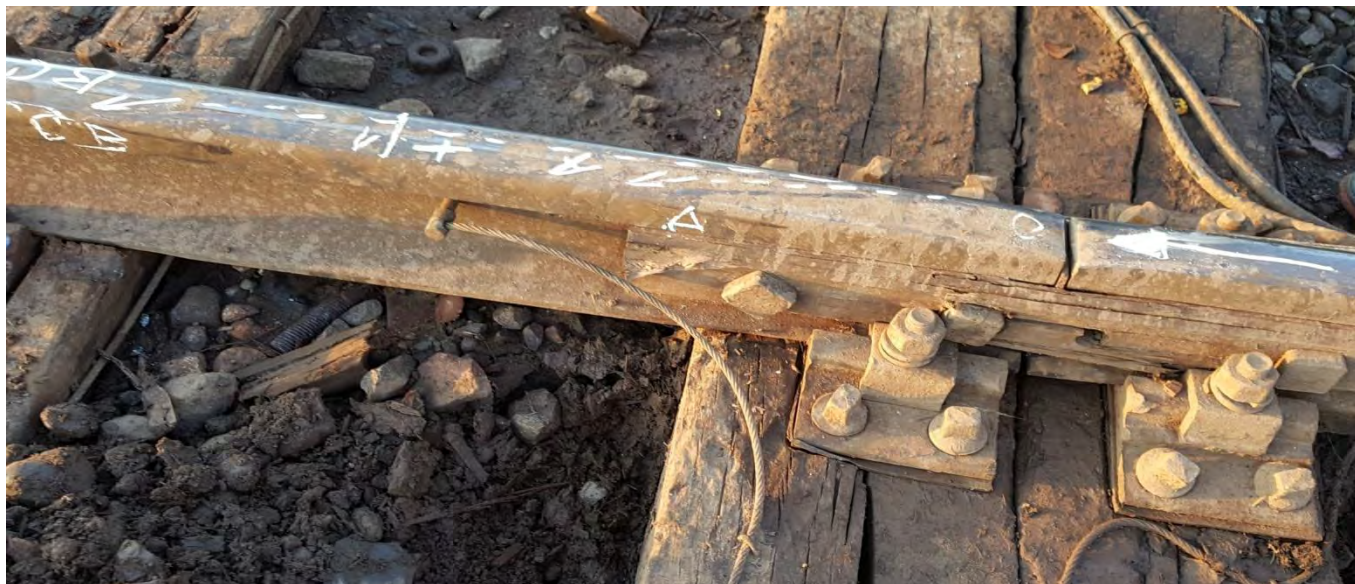
**Foto nr.4**– urme identificate pe șină - punctele „0”, A, B, C

Astfel, prima roată a escaladat șina din stânga, a rulat cu buza roții pe nivelul superior al ciupercii șinei o distanță de 30 cm, după care a părăsit șina spre exteriorul căii, în punctul notat cu A.

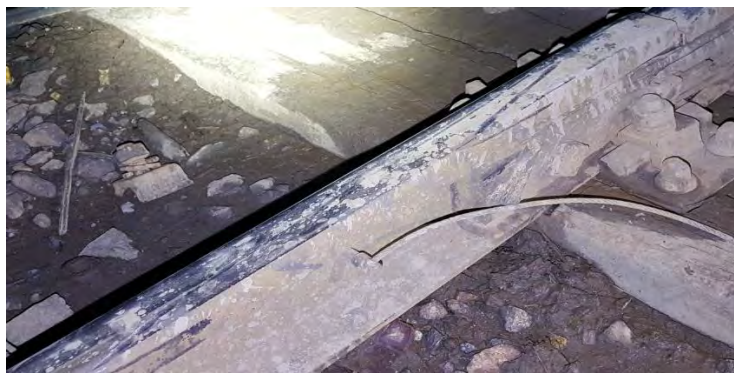
**Foto nr.6 – punctul B**

A doua roată din partea stângă care a deraiat, a escaladat șina din partea stângă tot în joanta izolantă nelipită, a rulat cu buza roții pe nivelul superior al ciupercii șinei o distanță de 71 cm, după care a părăsit șina spre exteriorul căii, în punctul notat cu B.

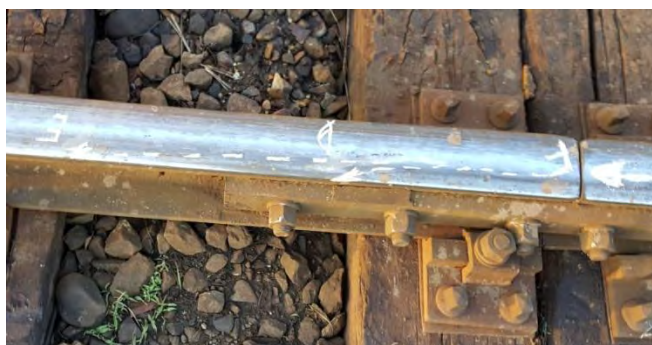
**Foto nr.7 – punctele F, D, E (vedere din interiorul căii)**

Roțile din dreapta au părăsit suprafața de rulare a șinei la 32 cm, respectiv 65 cm față de joanta izolantă lipită și au căzut între firele căii. S-a notat cu litera F, joanta izolantă lipită, de pe partea dreaptă față de sensul de mers, corespondentă cu joanta izolantă nelipită (punctul „0”).

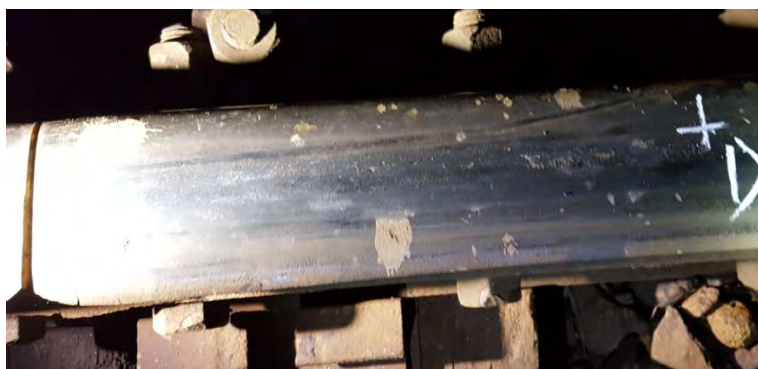
**Foto nr.8 – punctul D**

Pe șina din dreapta în sens de mers, s-a identificat și notat pe șină punctul D, locul în care prima roată din dreapta a boghiului deraia, părăsește suprafața de rulare a șinei, în interiorul căii. Punctul D a fost identificat la o distanță de 32 cm față de punctul F, în sensul de mers al trenului.

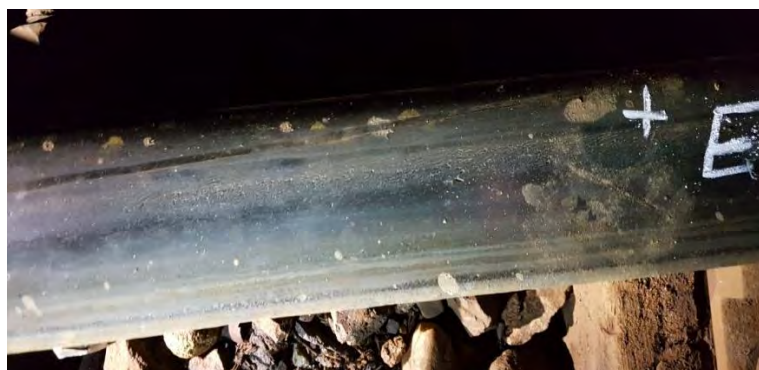
**Foto nr.9** – punctul E

A doua roată din partea dreaptă a părăsit suprafața de rulare a șinei în punctul E. Punctul E se afla la o distanță de 65 cm față de punctul F.

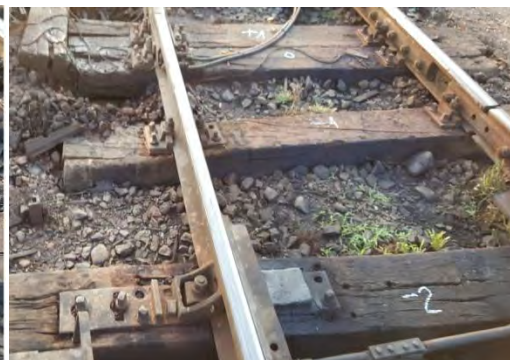
**Foto nr.11** – traversa -2

Traversa -2 este traversa de la vârful acelor; prezenta crăpături pe zona centrală și zona de capete, era putredă în zona de rezemare a plăcii metalice, placa metalică era înglobată în traversă.

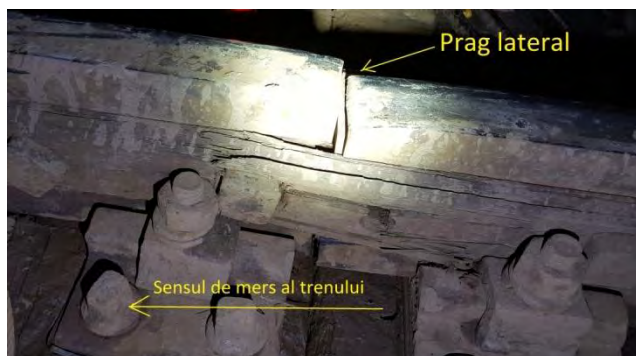
- contraacul drept al schimbătorului de cale nr.21A și șina care formează joanta izolantă nelipită, șină care se afla între contraacele schimbătorilor de cale 21A și 25A, formau un **prag lateral** pe suprafața activă a șinei de 10 mm și un prag vertical de 10 mm, măsurate în stare statică;

**Foto nr.12**-prag lateral (vedere dinspre exteriorul căii)

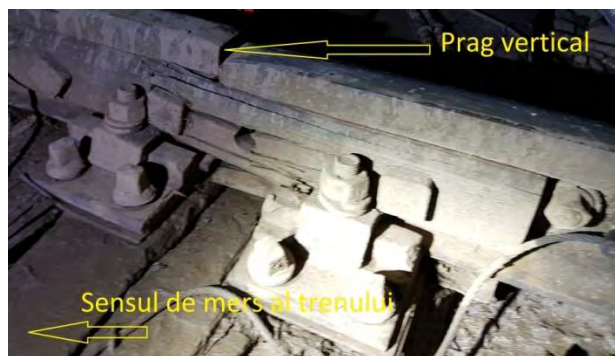
**Foto nr.13**—prag vertical

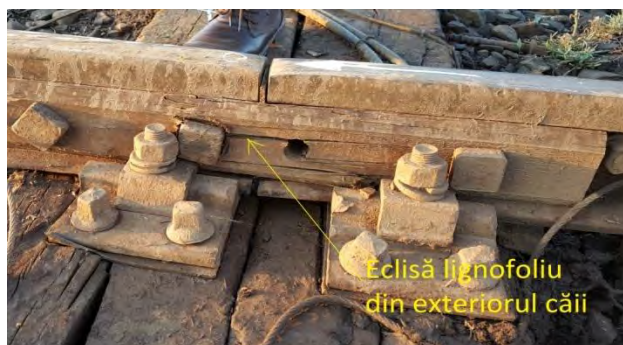
Ambele eclise de lignofoliu de la ansamblu joantă erau rupte.

- eclisa de lignofoliu din exteriorul căii era ruptă, cu urmă de ruptură veche;

**Foto nr.14** eclisa de lignofoliu din exteriorul căii

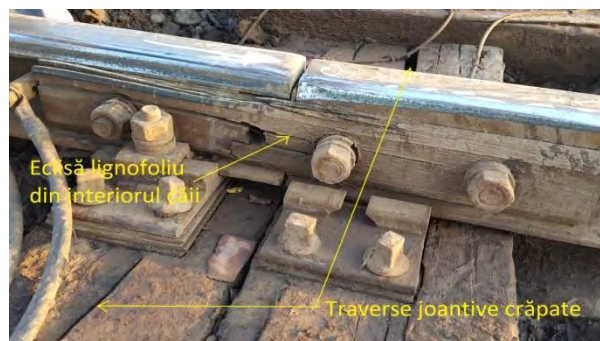
- eclisa de lignofoliu din interiorul căii era crăpată longitudinal între găurile 2 și 3, fisurată transversal din a doua gaură până la partea superioară a eclisei;
- eclisele de lignofoliu erau fixate cu 3 șuruburi;

**Foto nr.15** eclisa de lignofoliu din interiorul căii

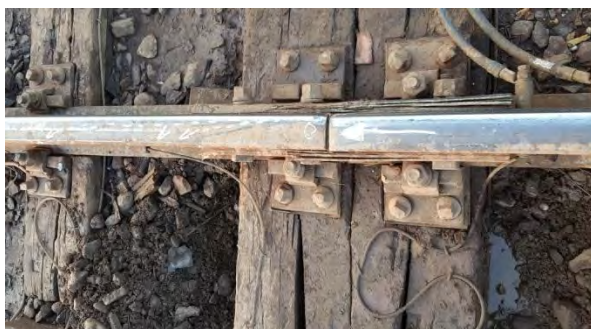
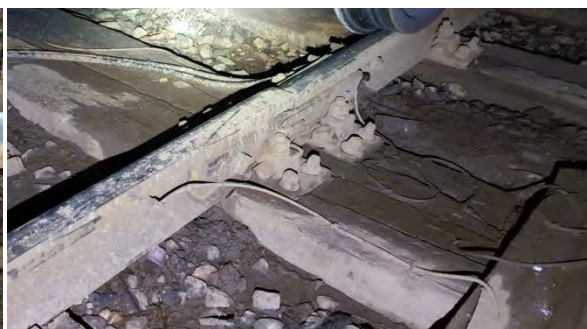
- traversele numerotate cu „0” și „+1” prezentau crăpături pe zona de capăt a traverselor, până la placa metalică.
- ansamblul de prindere a șinei de traversă era lipsă în interiorul și exteriorul căii, partea dreaptă în sens de mers, la traversa notată cu „0”.
- la traversa notată cu „+1” era lipsă ansamblul de prindere a șinei de traversă în interiorul căii la joanta izolantă și în exteriorul căii la șina din partea dreaptă;
- traversele ce susțin joanta izolantă erau neburate. Printr-o crăpătură longitudinală, în zona de capăt a traversei numerotate cu „0”, s-a măsurat cu ruleta o distanță de 5 cm între talpa inferioară a traversei și patul prisme de piatră spartă;
- prisma de piatră spartă era incompletă și colmatată;
- nu era asigurată scurgerea apei, în zona joantei izolante;

**Foto nr.16** – prisma de piatră spartă colmatată(joantă noroioasă)

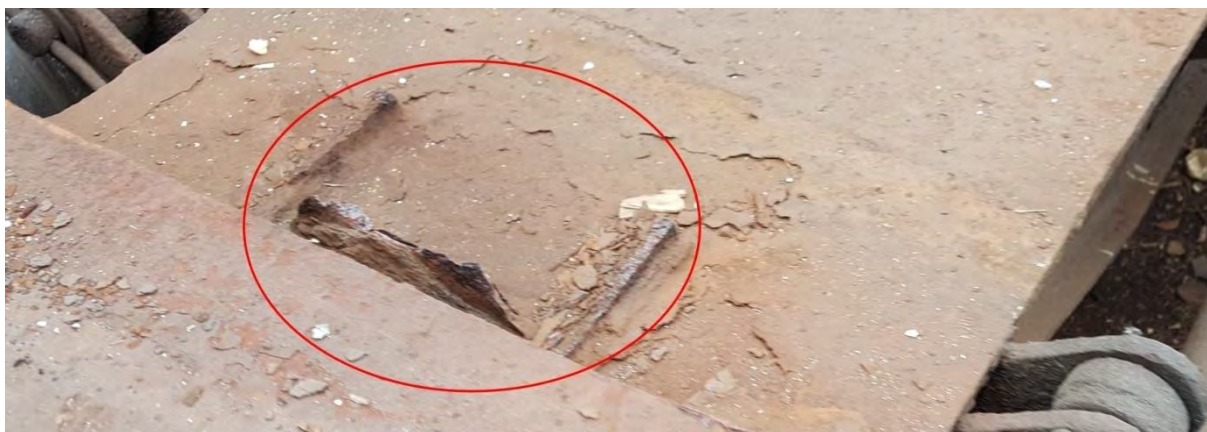
- deraiat de ultima osie (7-8) a celui de-al doilea boghiu, sens de mers al trenului, pe partea stângă la o distanță de aproximativ 20 cm față de șine;
- prima osie (5-6) a celui de-al doilea boghiu, sens de mers al trenului, aflată pe șine, prezintă urme specifice circulației în stare deraiată;
- cotele și dimensiunile măsurate la osiile deraiate și la celelalte părți și subansamble ale vagonului se încadrau în limitele admise în exploatare pentru vagoane de marfă prin Instrucția nr.250/2005; Fiind constatate următoarele excepții:
  - la primul boghiu (1-4), în sensul de mers, lipsă piatra de frecare inferioară cu tot cu suport (1-3), ruptură veche 100%;

**Foto nr.17** piatra de frecare inferioară lipsă, de la primul boghiu partea cu roțile 1-3

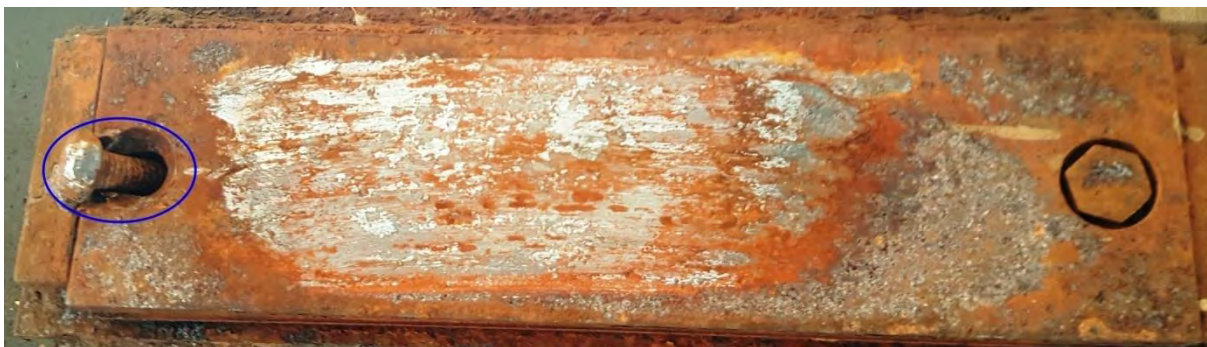
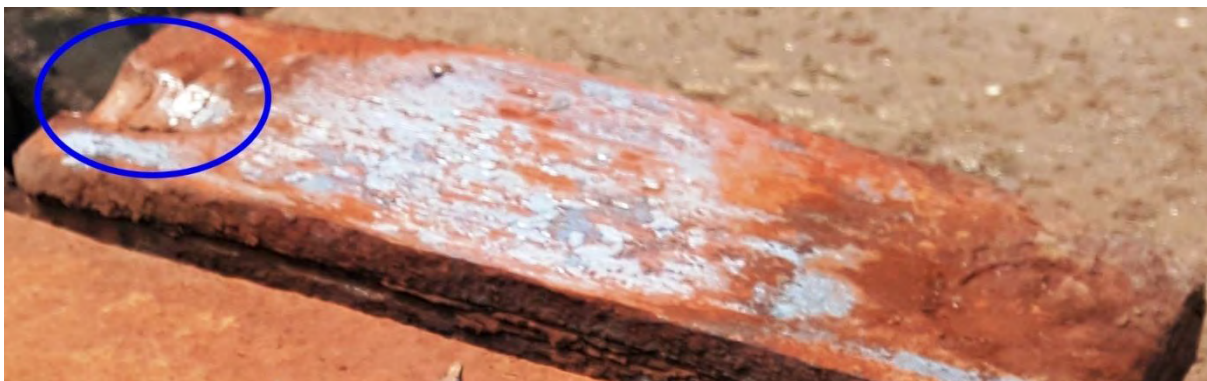
**Foto nr.18** pietrele de frezare:

- valoarea jocului însumat între pietrele de frecare de pe ambele părți ale celui de-al doilea boghiu (5-8), în sensul de mers, care a fost constatată având o valoare de 0 mm față de valoarea minimă prevăzută de 6 mm;

- superioară (bulon de fixare coborât și îndoit)
  - inferioară având o adâncitură produsă de bulonul celeilalte
- la al doilea boghiu (5-8), în sensul de mers, piatra de frezare superioară de pe partea dreaptă (5-7), prezintă bulonul de fixare a adaosului de frezare coborât în plan vertical, cu depășirea suprafeței de lucru. Bulonul este îndoit și cu luciu metalic ca urmare a frecării de piatra de frezare inferioară care la rândul ei prezintă o adâncitură cu lungime de circa 50 mm, lățime de circa 30 mm și o adâncime maximă de 10 mm;
