## RAPORT

**privind investigația accidentului feroviar  
produs la data de 23.06.2018 în stația CFR TURCENI,  
secția de circulație Turceni – Drăgotești.**

*Raport de investigație final  
12 iunie 2019*

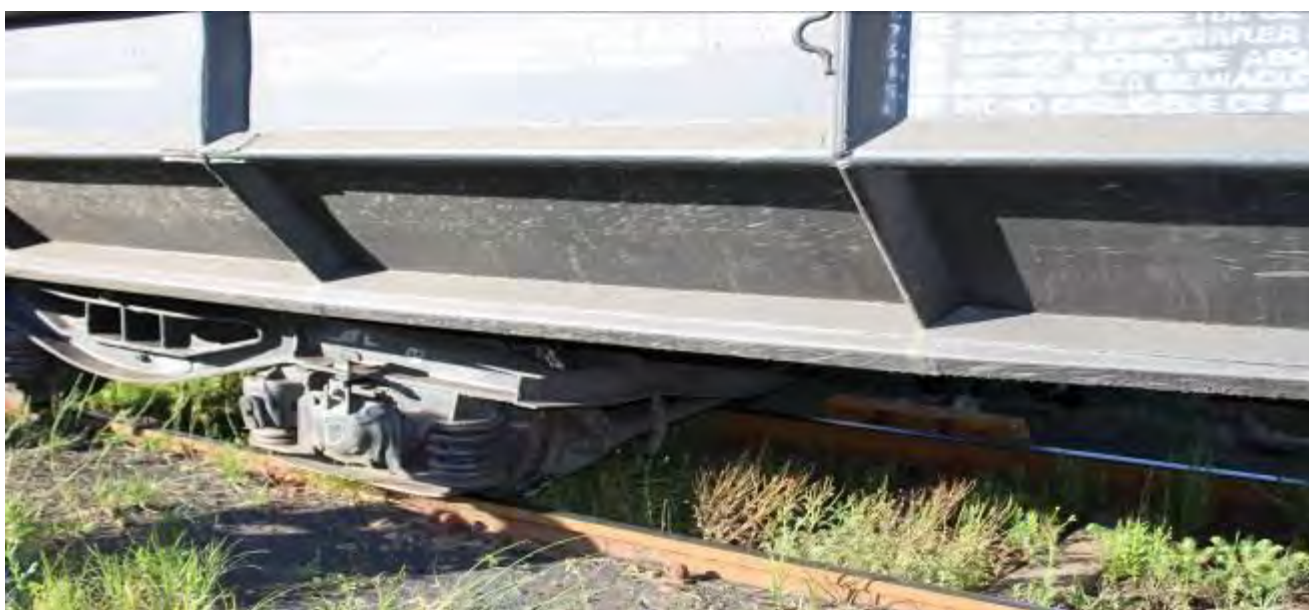
*foto 1 - poziția vagonului aflat al 37-lea în compunerea trenului, după deraiere*

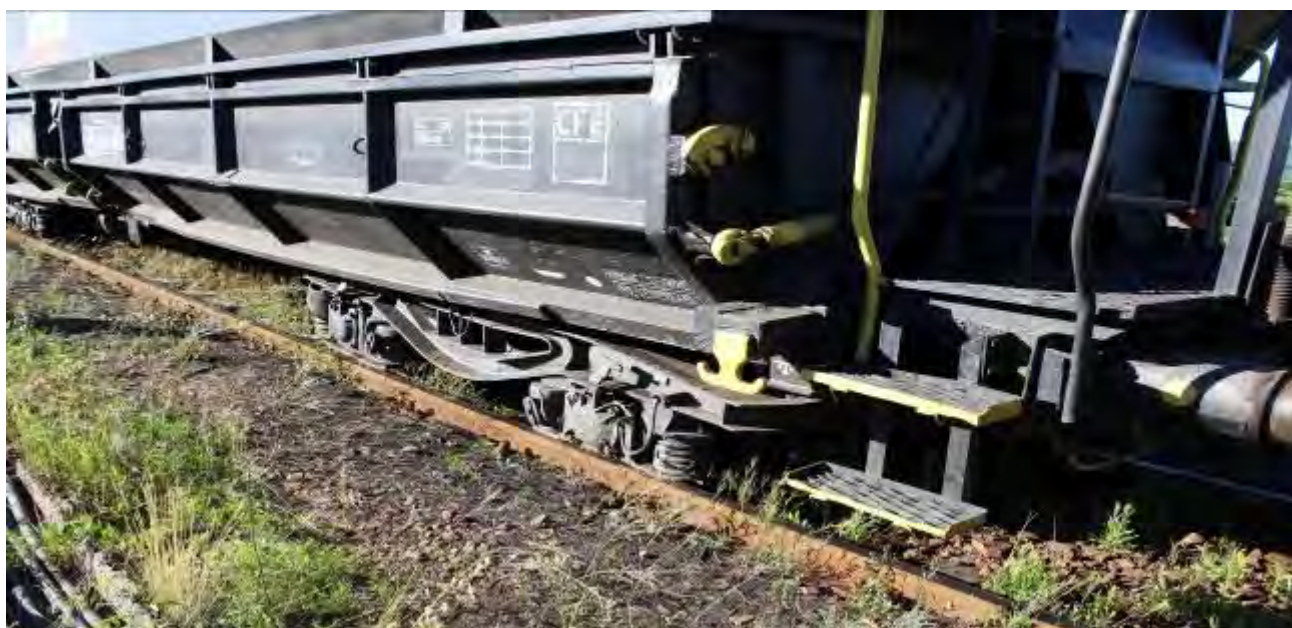
*foto 2: poziția vagonului aflat al 39-lea în compunerea trenului, după deraiere*

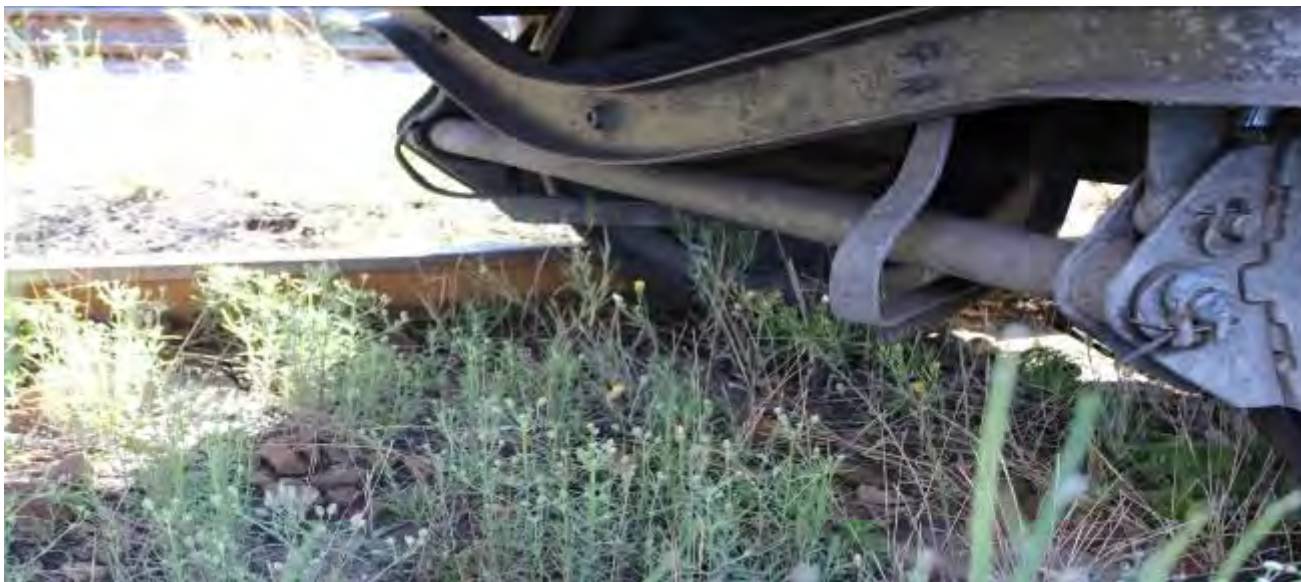
*foto 3: poziția roții nr.1 a vagonului aflat al 40-lea în din compunerea trenului, după deraiere*

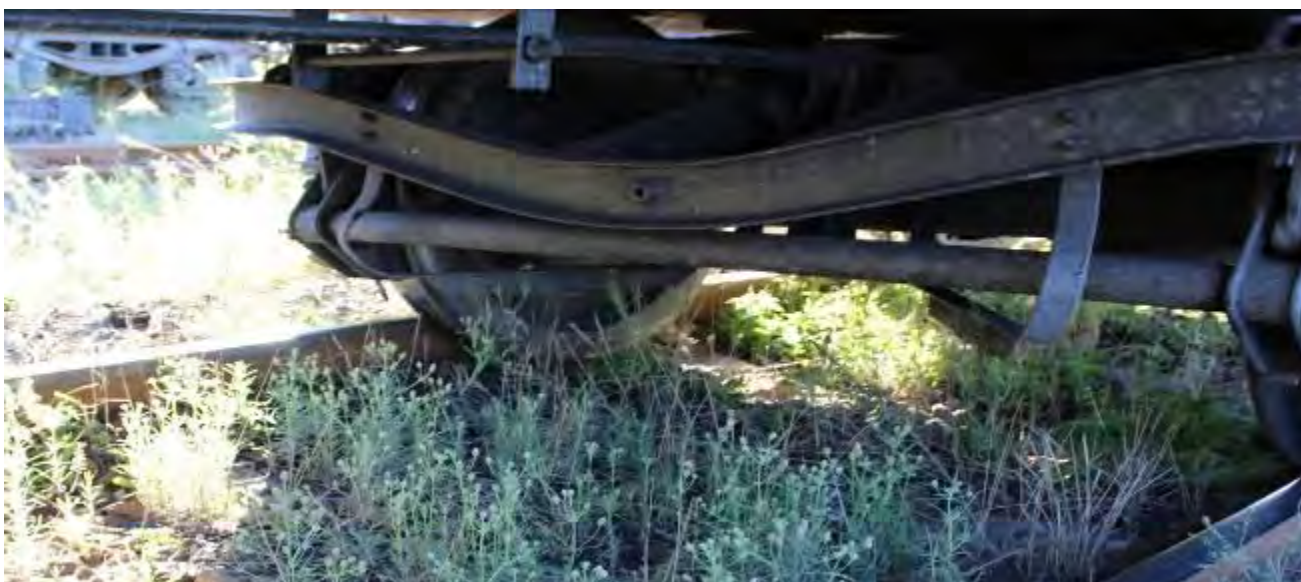
*foto 4: poziția roții nr.5 a vagonului aflat al 40-lea în compunerea trenului, după deraiere*

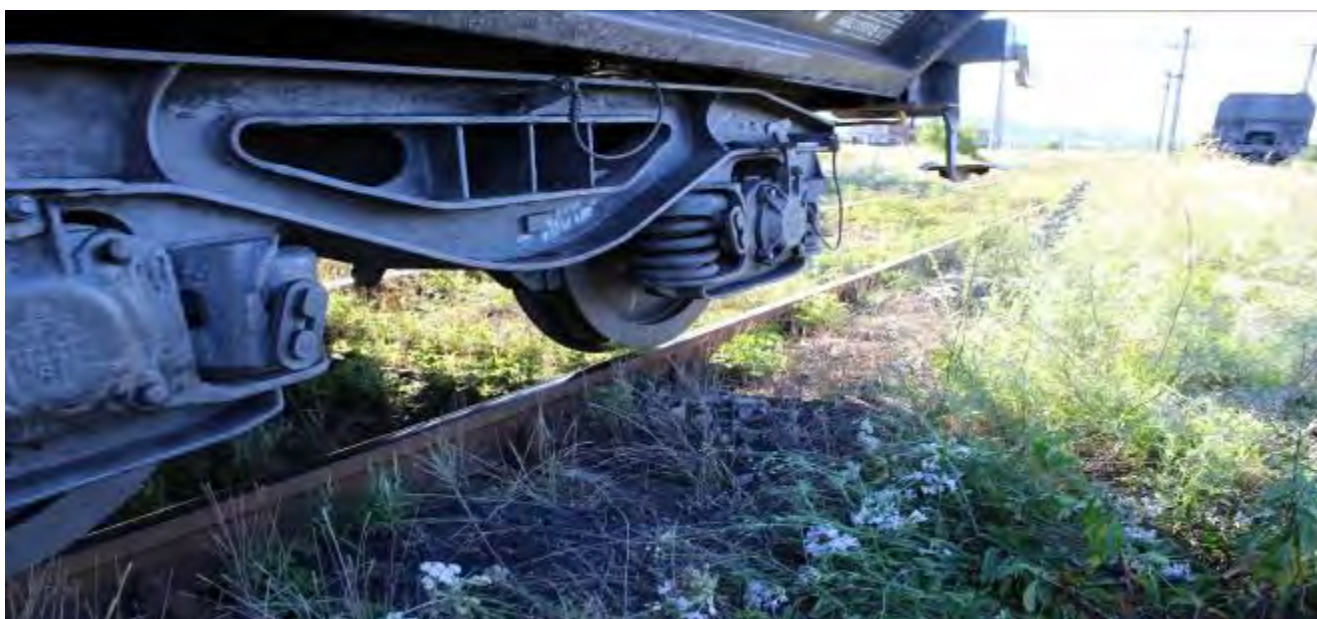
*foto 5: poziția roții nr.8 a vagonului aflat al 40-lea în din compunerea trenului, după deraiere*

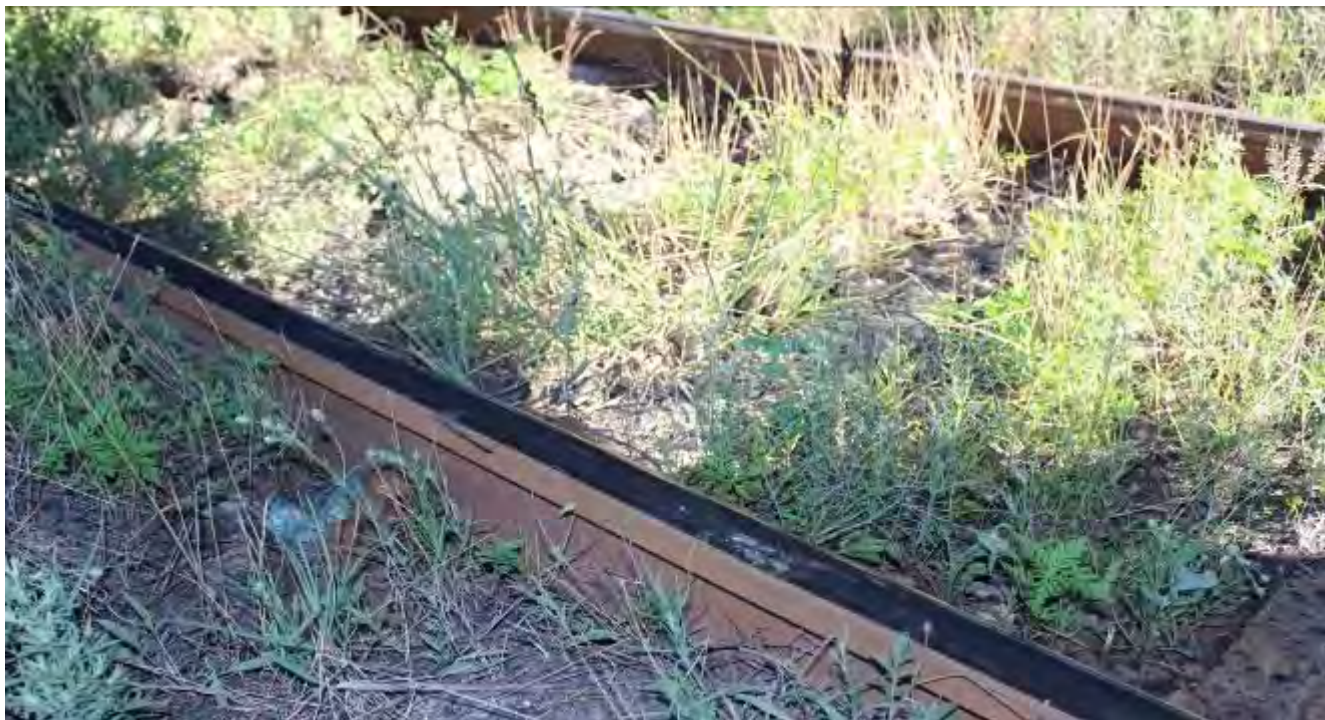
*foto 6 – starea prisme de piatră spartă pe zona producerii accidentului*

Pe această zona viteza de circulație era restricționată la 5 km/h din data de 09.03.2011, cauza fiind colmatarea prisme de piatră spartă.

8. a fost analizată prisma de piatră spartă pe zona accidentului, constatându-se următoarele:
  - întreaga zonă era colmatată cu cărbune, prisma de piatră spartă existentă nu mai asigura drenarea apelor;
  - vegetație abundentă în cuprinsul prismeii căii.

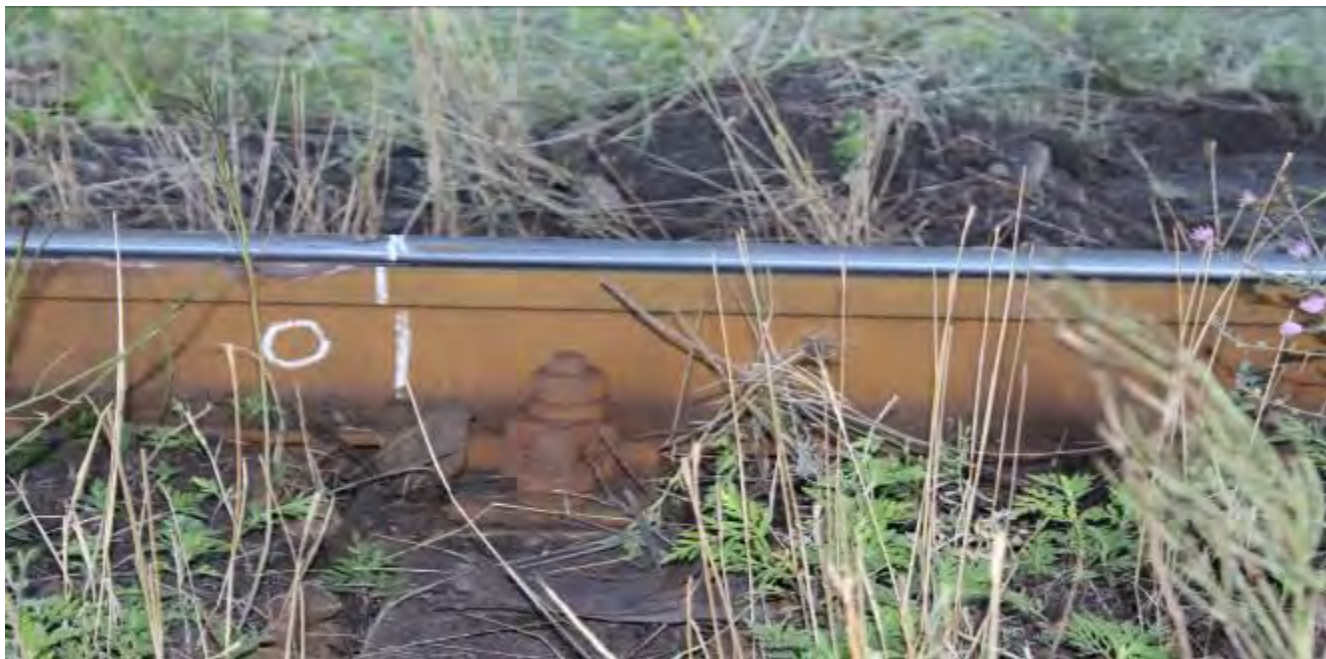
*foto 7: punctul 0*

Prima urmă de deraiere a fost constatată la km 14+066,06 (punctul 0), pe firul drept în sensul de mers al trenului, acest punct fiind situat la 27,94m de călcâiul schimbătorului de cale nr.72, cu acces la linia 7. Această urmă era orientată către interiorul căii, fiind produsă prin căderea roții nr.5 între firele căii. Acest punct a fost notat cu „0” - locul producerii deraierii.

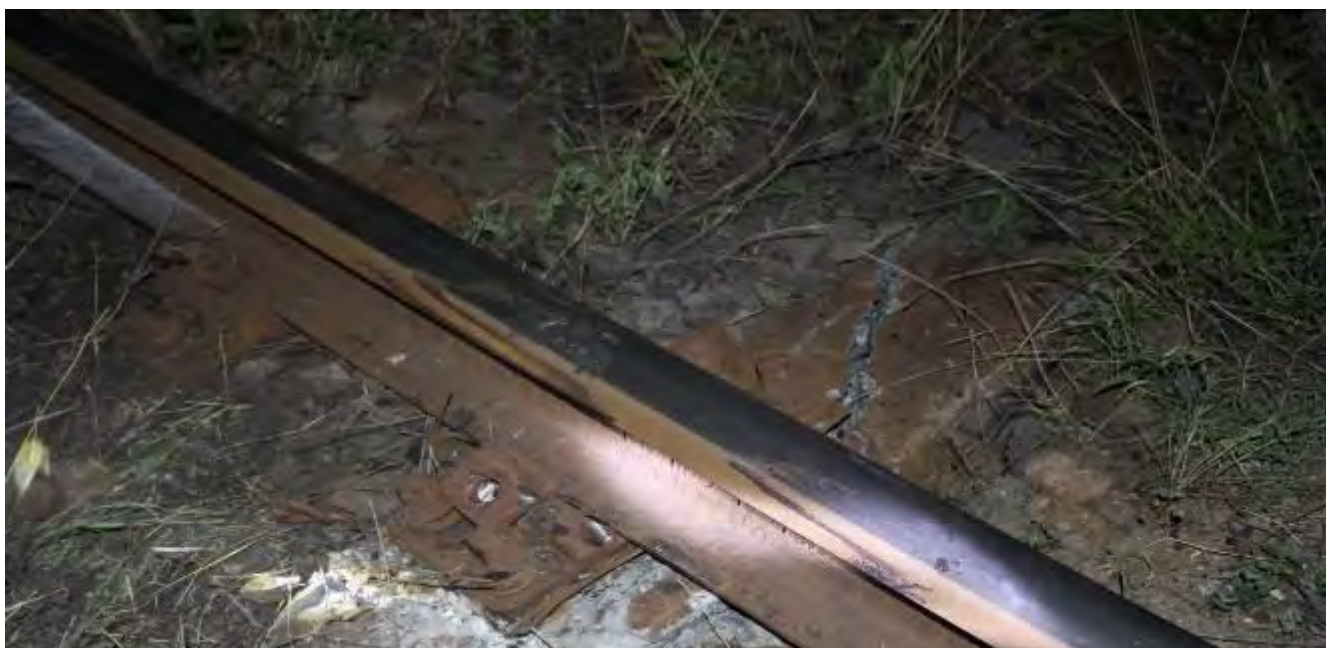
3. în continuarea acesteia s-au observat urme de lovire a materialului metalic mărunț (tirfoane, buloane verticale, etc.);

*foto 8: lovituri material metalic*

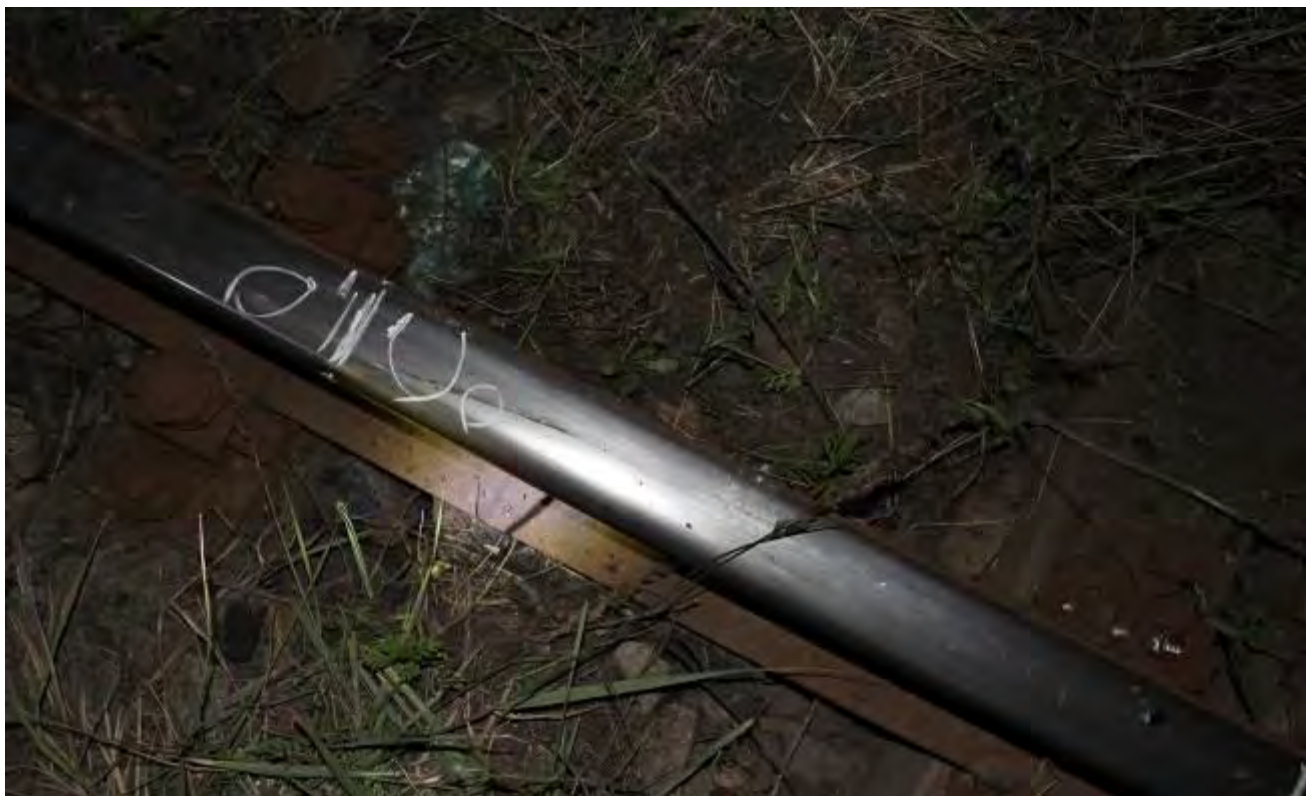
4. la o distanță de 4,18m față de acest punct, în sensul de mers al trenului, pe firul stâng, s-a constatat o urmă specifică de escaladare a roții materialului rulant spre exteriorul căii (punctul „0' ”), urmată de loviri ale materialului metalic;

*foto 9- punctul „0'”*

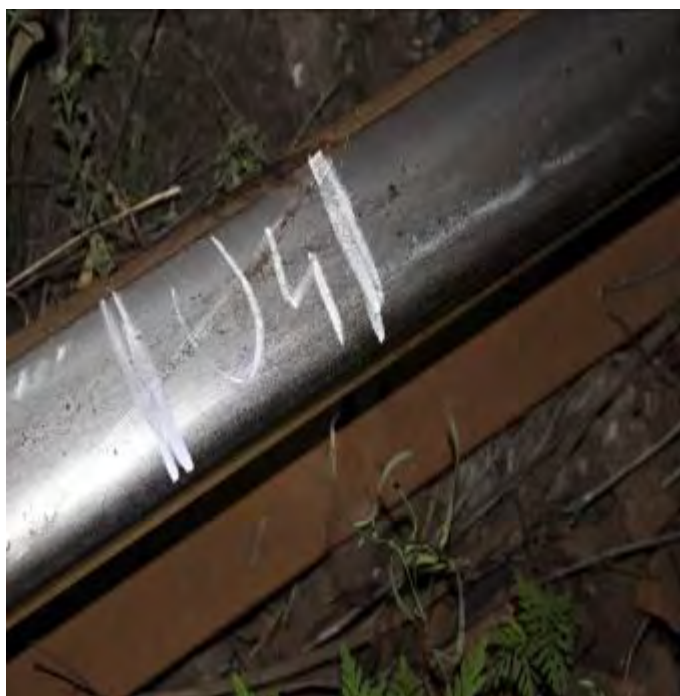
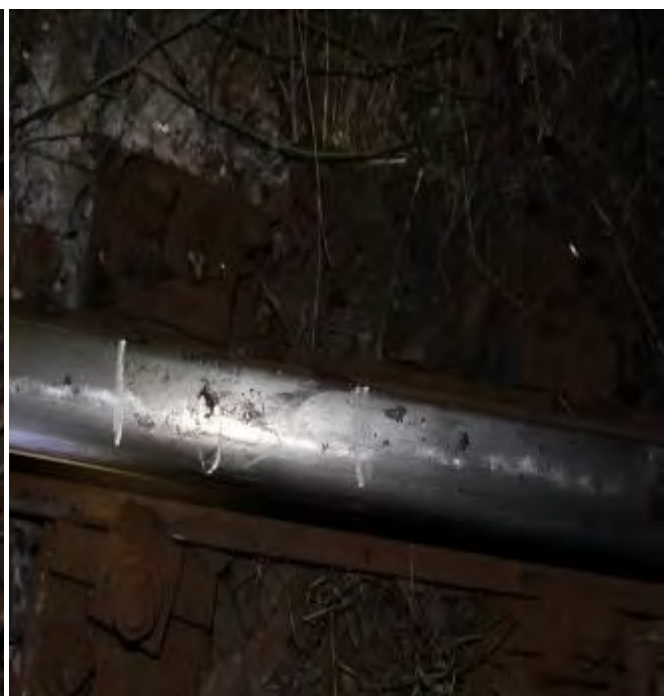
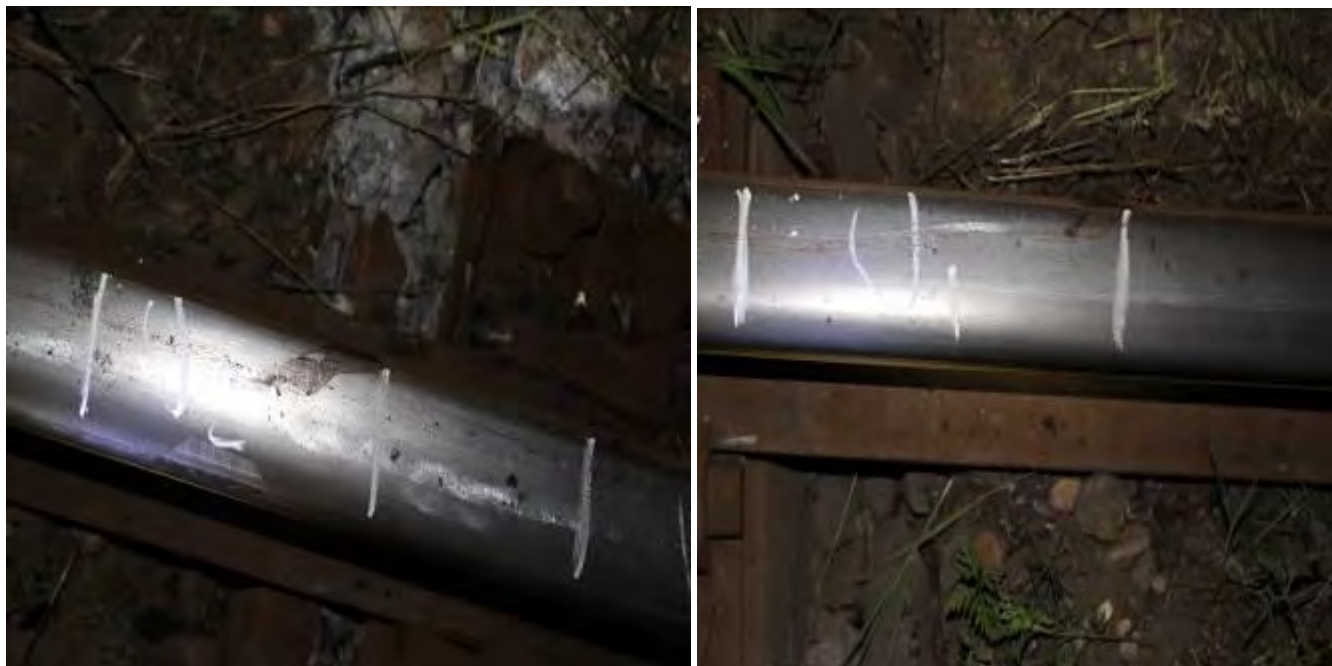
5. după punctul „0'”, pe același fir, au fost observate încă 4 urme de escaladare a ciupercii șinei, notate cu U<sub>1</sub>– U<sub>4</sub>, la următoarele distanțe față de punctul 0':

- U<sub>1</sub> la 0,62m;
- U<sub>2</sub> la 2,91m;
- U<sub>3</sub> la 3,27m;
- U<sub>4</sub> la 6,00m.

foto 10-13: punctele  $U_1 - U_4$

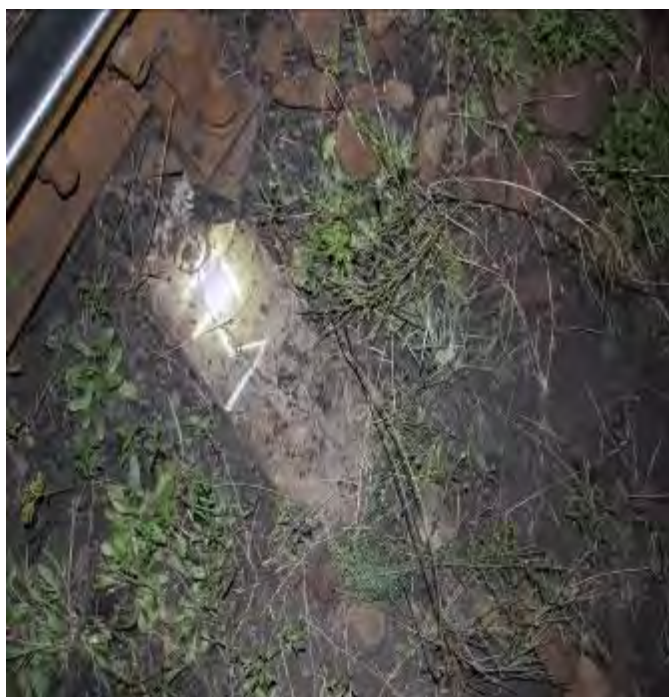
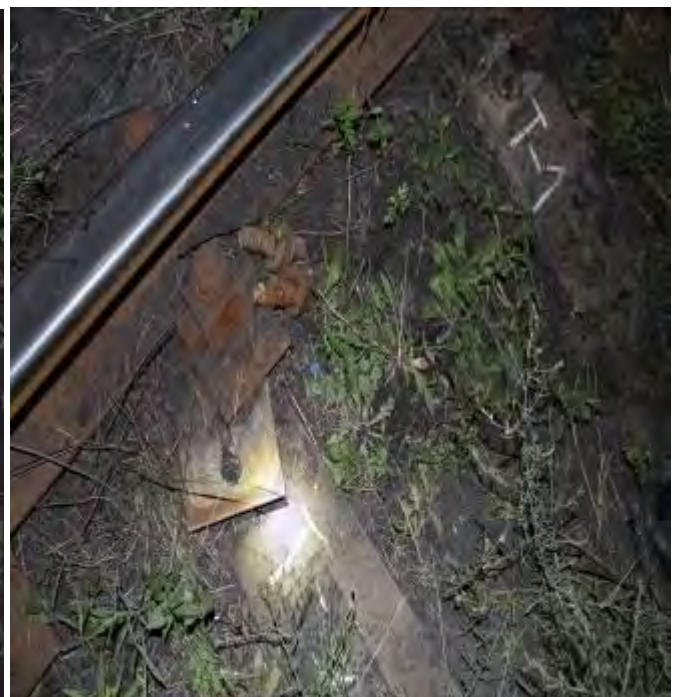
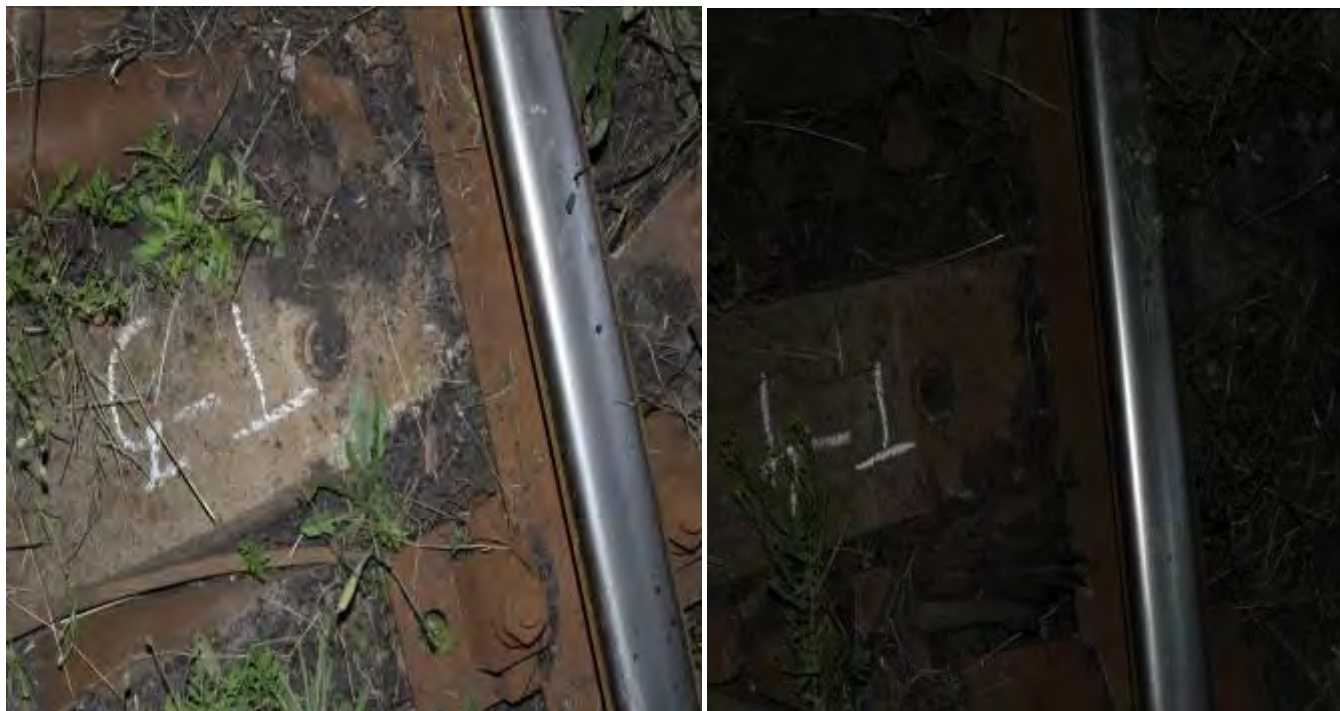
- traversa T<sub>-1</sub> (de beton armat, tip T13) – ambele tirfoane retezate pe firul exterior al curbei, placa metalică deplasată, prindere completă pe firul interior;
- traversa T<sub>-2</sub> (de beton armat, tip T13) – lipsă prindere pe firul exterior al curbei, placa metalică deplasată, prindere completă pe firul interior;
- traversa T<sub>-3</sub> (de beton armat, tip T13) – lipsă prindere pe firul exterior al curbei, placa metalică deplasată, prindere completă pe firul interior;
- traversa T<sub>-4</sub> (de beton armat, tip T13) – lipsă prindere pe firul exterior al curbei, placa metalică deplasată, prindere completă pe firul interior;

*foto 14-17: traversele T-1 – T-4 pe firul exterior al curbei*

Defectele pe care le aveau aceste traverse se încadrau în tipurile de defecte care, în conformitate cu prevederile art.25, pct.3 și pct.4 din *Instrucția de norme și toleranțe pentru construcția și întreținerea căii - linii cu ecartament normal* - nr.314/1989, impuneau înlocuirea acestora.

Existența acestor defecte/neconformități prezentate anterior, a favorizat deplasarea pe direcție radială a ansamblului șină - placă metalică sub acțiunea forțelor dinamice transmise de materialul rulant, având ca efect creșterea ecartamentului căii peste limitele toleranțelor admise în exploatare.

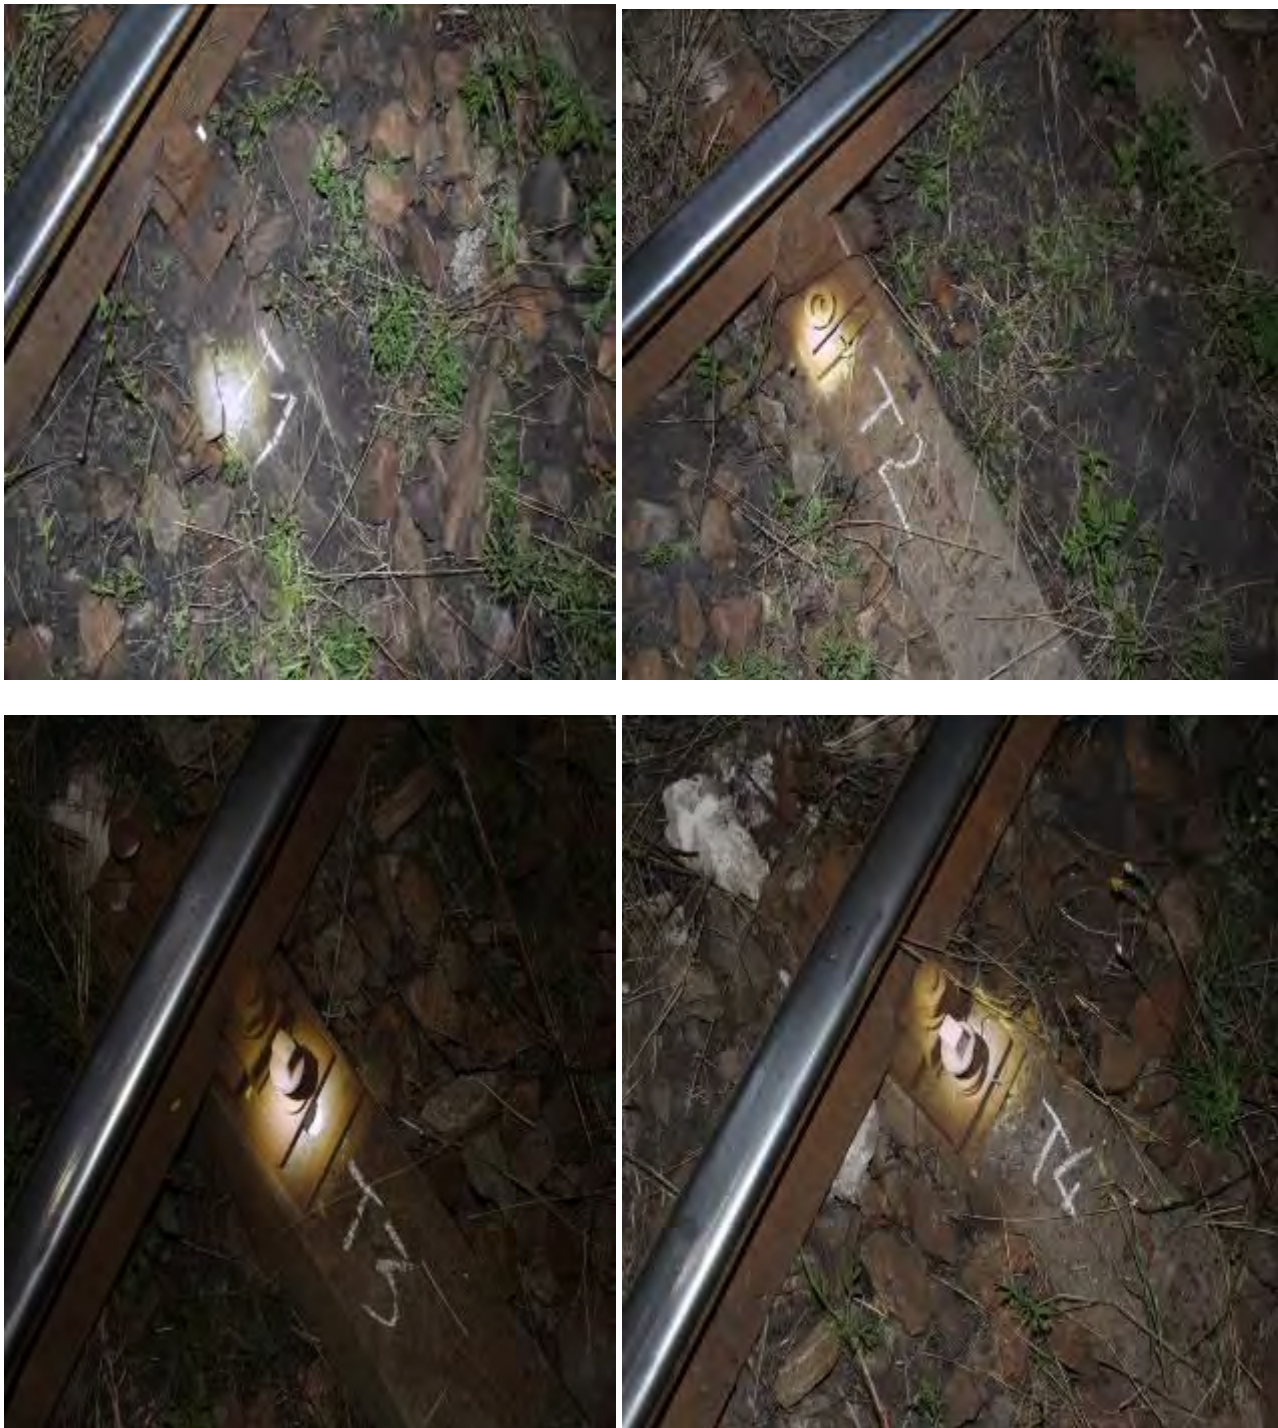
- traversa T<sub>2</sub> (de beton armat, tip T13) – lipsă prindere pe firul exterior al curbei, prindere completă pe firul interior;
- traversa T<sub>3</sub> (de beton armat, tip T13) – traversa prezenta striviri ale materialului sub placa metalică de pe firul exterior, deplasări ale plăcii în plan vertical cauzate de tirfoane strânse necorespunzător;

- traversa T<sub>4</sub> (de beton armat, tip T13) – traversa prezenta striviri ale materialului sub placa metalică de pe firul exterior, deplasări ale plăcii în plan vertical cauzate de un tirfon lipsă iar celălalt strâns necorespunzător;

*foto 18-21: traversele  $T_1$ - $T_4$  pe firul exterior al curbei*

Defectele pe care le aveau aceste traverse se încadrau în tipurile de defecte care, în conformitate cu prevederile art.25, pct.3) și pct.4) din *Instrucția de norme și toleranțe pentru construcția și întreținerea căii - linii cu ecartament normal* - nr.314/1989, impuneau înlocuirea acestora.

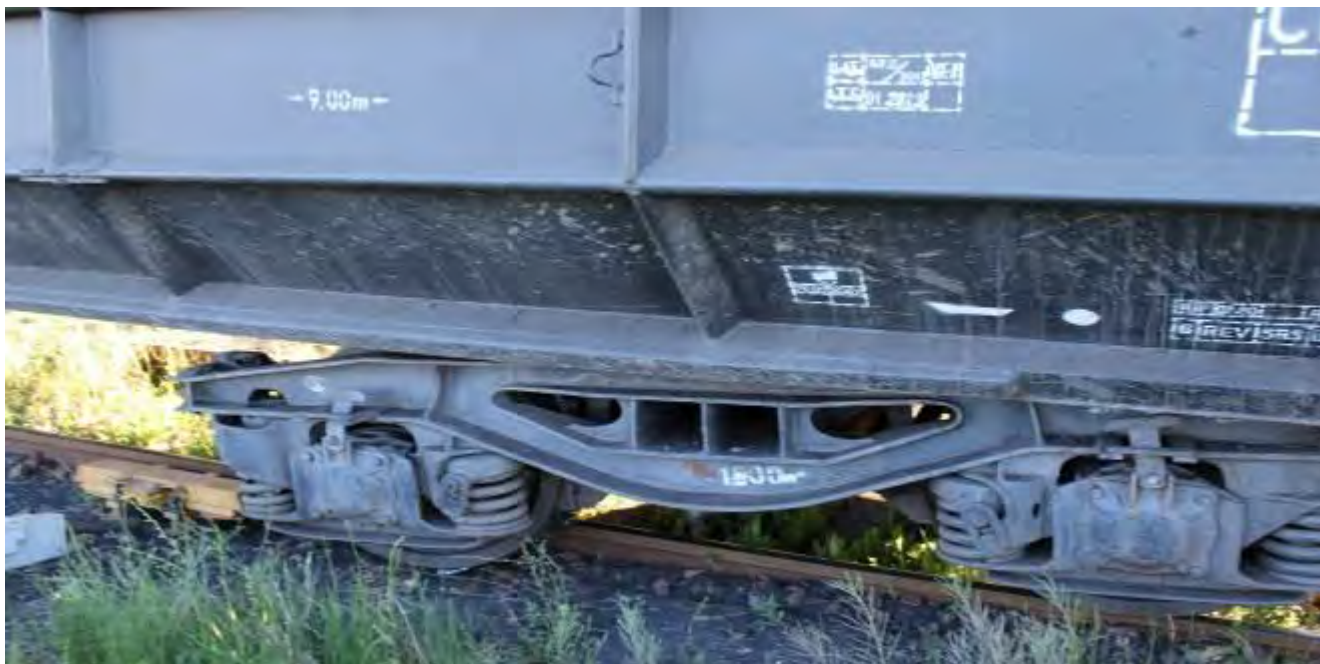
- deraiat de roțile nr. 5 și 6 (aparținând boghiului II), cele din partea stângă în sensul de mers al trenului în exteriorul căii, cele din partea dreaptă în interiorul căii, la circa 20cm de ciuperca șinei;

*foto 22: vagonul nr.81536654073-1*

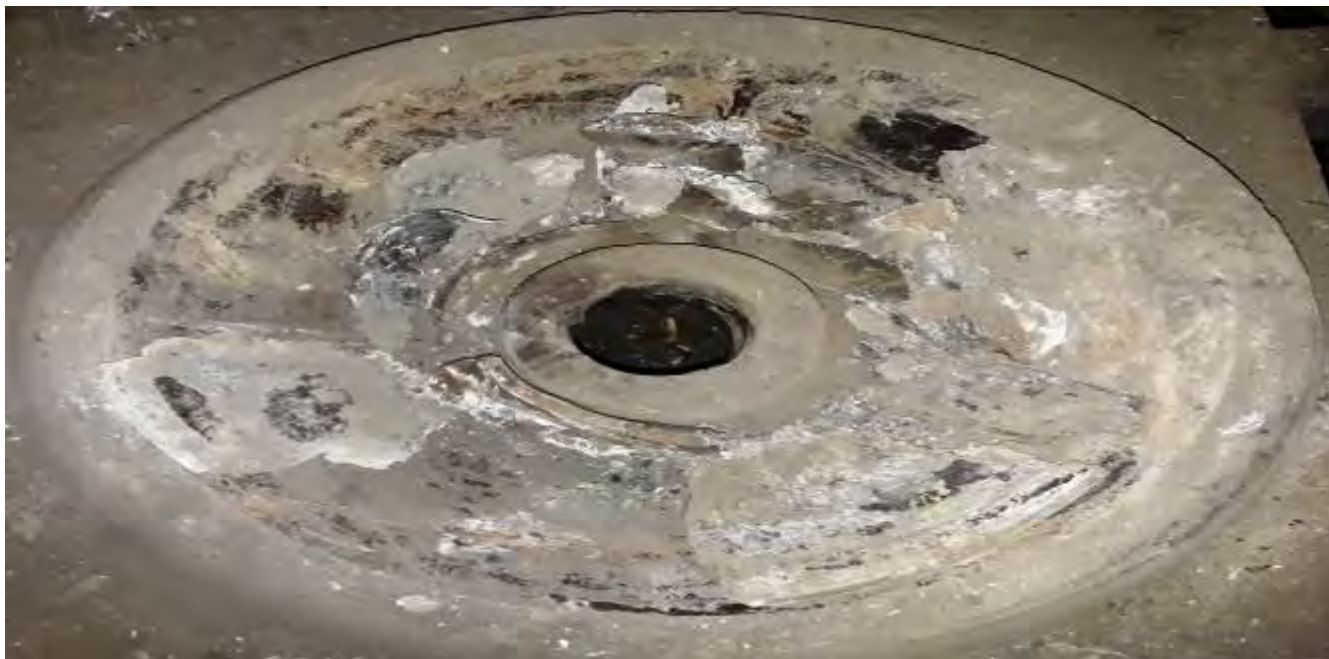
- cotele și dimensiunile măsurate la osiile deraiate și la celelalte părți și subansamble ale vagonului se încadrează în limitele admise în exploatare pentru vagoane de marfă prin Instrucția nr.250/2005, excepție făcând placa de poliamidă de la al doilea boghiu (5-8), în sensul de mers, care era tasată și spartă în bucăți de diferite dimensiuni distribuite atât pe suprafața crapodinei inferioare cât și a celei superioare, fără a fi acoperită întreaga suprafață de lucru a celor două crapodine.

*foto 23: crapodina inferioară boghiu II vagon nr.81536654073*

Plăcile de poliamidă constatate deteriorate au fost montate cu ocazia efectuării la Secția IRV Roșiori a ultimei reparații periodice a vagoanelor și erau în termen de garanție (1 an), dar au fost achiziționate de la un agent economic care, la data achiziției nu deținea autorizație de furnizor feroviar, contrar prevederilor OMT 290/2000, Anexa I, art.1.

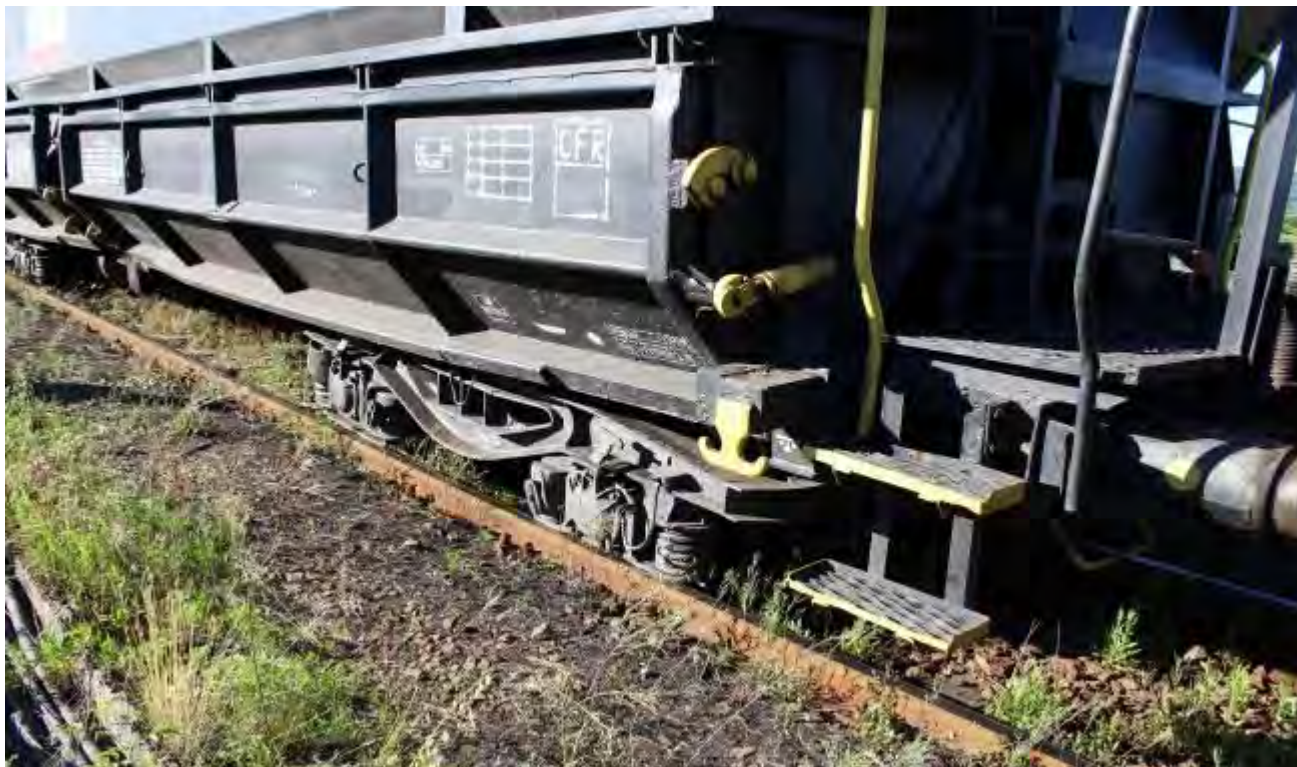
- deraiat de toate roțile, cele din partea stângă în sensul de mers al trenului în exteriorul căii, cele din partea dreaptă în interiorul căii, la circa 20-30cm de ciuperca șinei;

*foto 24: vagonul nr. 81536652301-8*

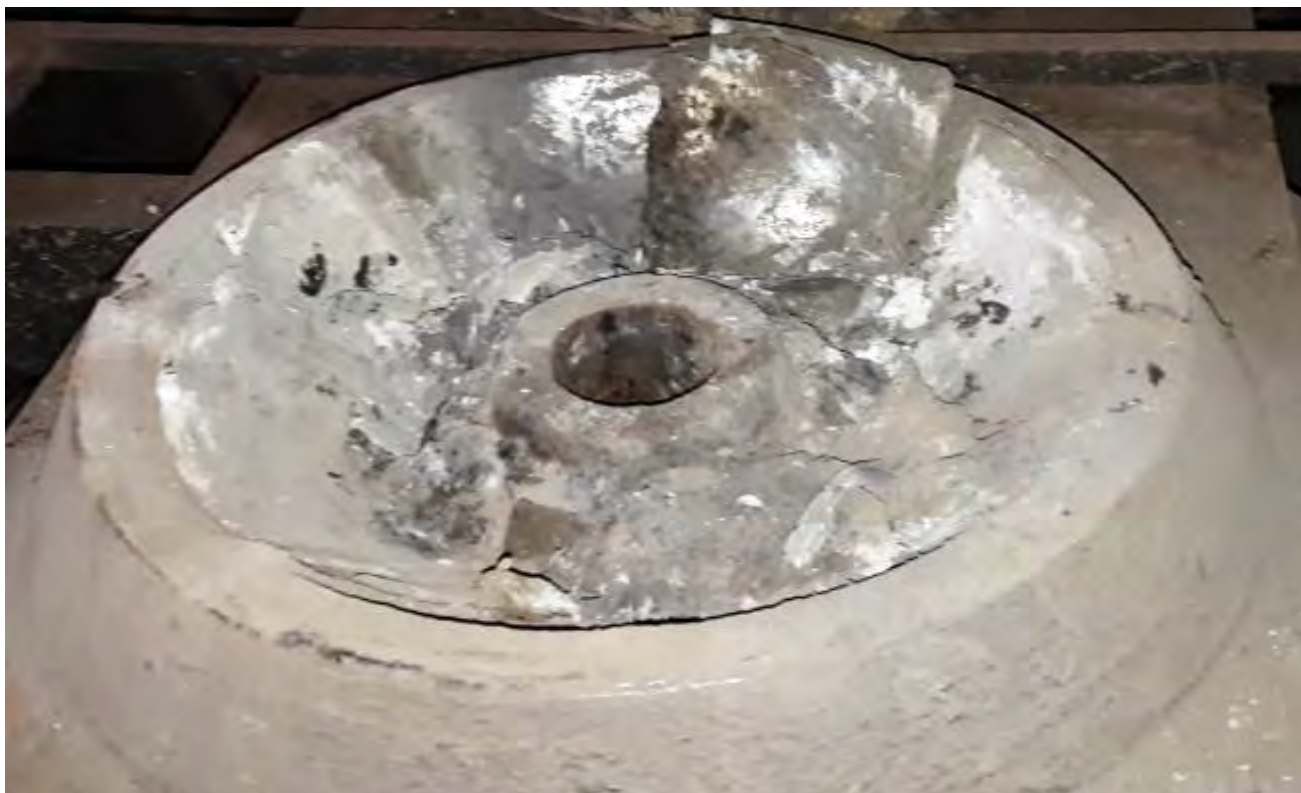
- cotele și dimensiunile măsurate la osiile deraiate și la celelalte părți și subansamble ale vagonului se încadrează în limitele admise în exploatare pentru vagoane de marfă prin Instrucția nr.250/2005, excepție făcând placa de poliamidă de la al doilea boghiu (5÷8), în sensul de mers, care era tasată și spartă în bucăți distribuite pe întreaga suprafață a crapodinei inferioare, fără a fi constatate urme de lucru metal pe metal.

*foto 25: crapodina inferioară boghiu II vagon nr. 81536652301-8*

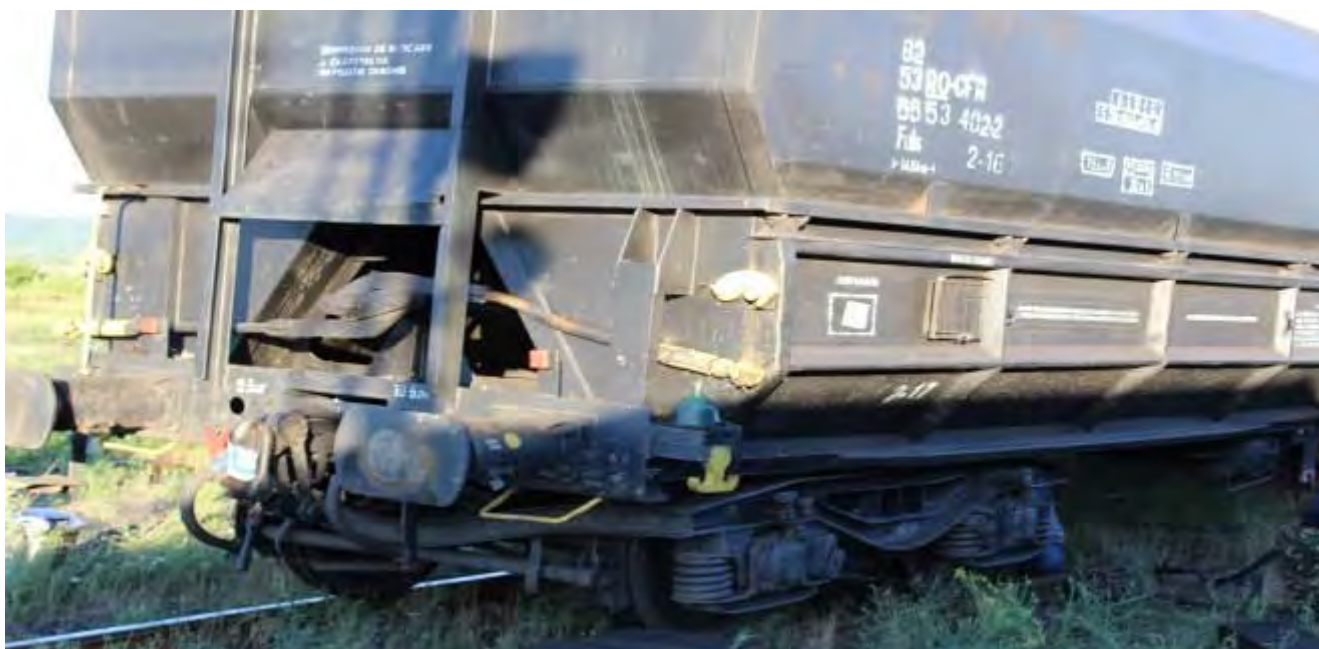
- deraiat de roata nr.1 (aparținând primului boghiului), aflată în dreapta, în sensul de mers al trenului, în interiorul căii, lângă ciuperca șinei;

- deraiat de roata nr.5 (aparținând celui de-al doilea boghiu), aflată în dreapta, în sensul de mers al trenului, în interiorul căii, lângă ciuperca șinei;
- roata nr. 8 (aparținând celui de al doilea boghiu), suspendată.

*foto 26: vagonul 82536653402-2*

- cotele și dimensiunile măsurate la osile deraiate și la celelalte părți și subansamble ale vagonului se încadrează în limitele admise în exploatare pentru vagoane de marfă prin Instrucția nr.250/2005.

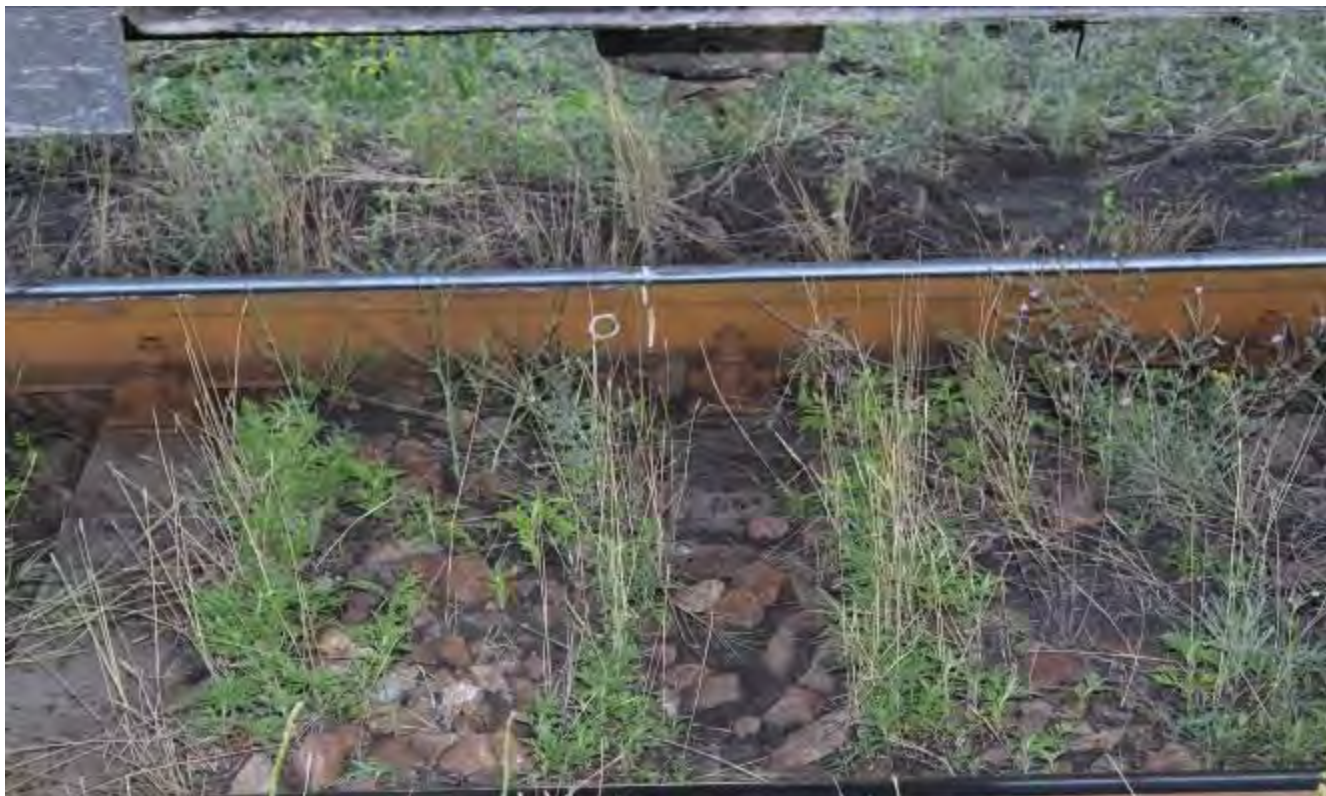
La înscrierea în curba cu deviație stânga în sensul creșterii kilometrajului (dreapta în sensul de mers al trenului) situată pe linia 7, între km 14+035 și km 14+085, după schimbătorul de cale nr.72, la km 14+066.06 (pe curba circulară), roata din partea dreaptă (roata nr.5) a primei osii de la boghiul nr.II al vagonului nr.81536654073-1, aflat al 37-lea în compunerea trenului, a început să părăsească suprafața lateral activă a ciupercii șinei și a căzut în interiorul căii. În această zonă s-au constatat 11 traverse de beton tip T13 cu probleme în asigurarea prinderii placă-traversă, permițând astfel, sub influența forțelor dinamice dezvoltate de trecerea materialului rulant, deplasarea cadrului șină-placă

metalică spre exteriorul căii și în consecință depășirea sub sarcină a toleranțelor admise la ecartamentul nominal al căii.

*foto 27: urma buzelor bandajelor roților dreapta la părăsirea ciupercii șinei în zona punctului 0*

Această pierdere a stabilității căii, amplificată și de supraîncărcarea vagonului precum și de o înscriserie necorespunzătoare a boghiului II în curbă a provocat o traiectorie a direcției de deplasare a roții spre interiorul căii. Înscriseria necorespunzătoare a boghiului II al vagonului în curbă a fost cauzată de o rigidizare a ansamblului cutie vagon-boghiu, dată de garnitura de poliamidă dintre crapodinele vagonului aflată într-o stare avansată de degradare, fapt ce a dus implicit la creșterea forței de ghidare.
