AGENȚIA DE INVESTIGARE FERROVIARĂ ROMÂNĂ - AGIFER

RAPORT DE INVESTIGARE

privind accidentul feroviar produs la data de **04.04.2018**,
în circulația trenului de marfă nr. **80311** pe raza de activitate a
Sucursalei Regionale de Căi Ferate Brașov,
între Halta de mișcare Racoș și Stația CFR Rupea, firul I, km **232+960**,
prin deraierea vagonului seria **Zas nr. 84537850465-6**

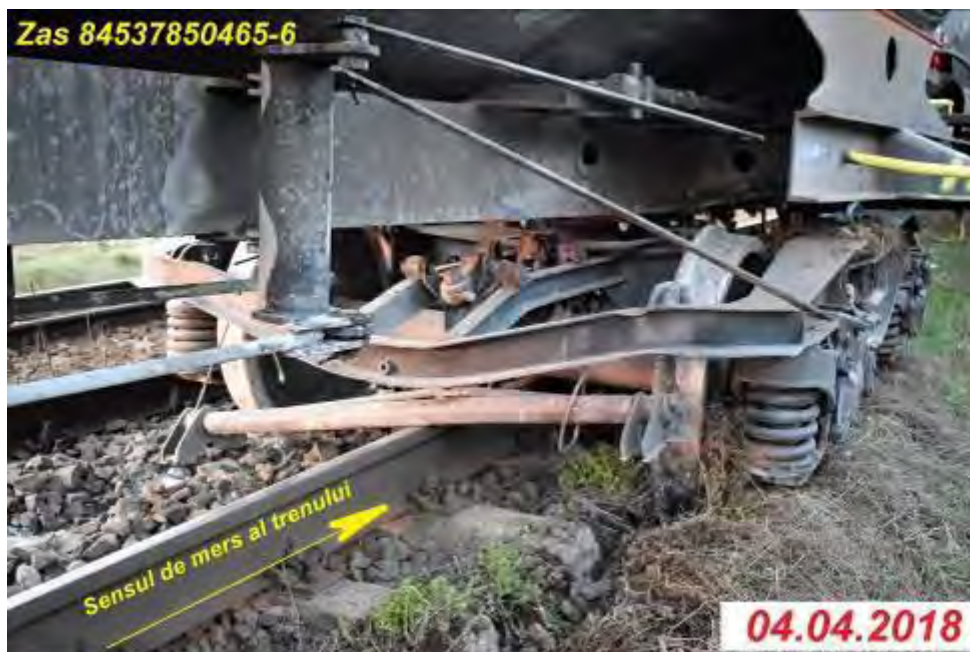
După producerea deraierii, trenul a circulat cu vagonul nr.84537850465- 6 în această stare pe o distanță de aproximativ 3775 m, până la km 236+735. La oprirea trenului, distanța dintre roțile deraiate ale boghiului nr.1 și șine era de aproximativ 60cm (**Foto nr.1** și **Figura nr.3**).

Foto nr.1 - Poziția boghiului deraiat după oprirea trenului

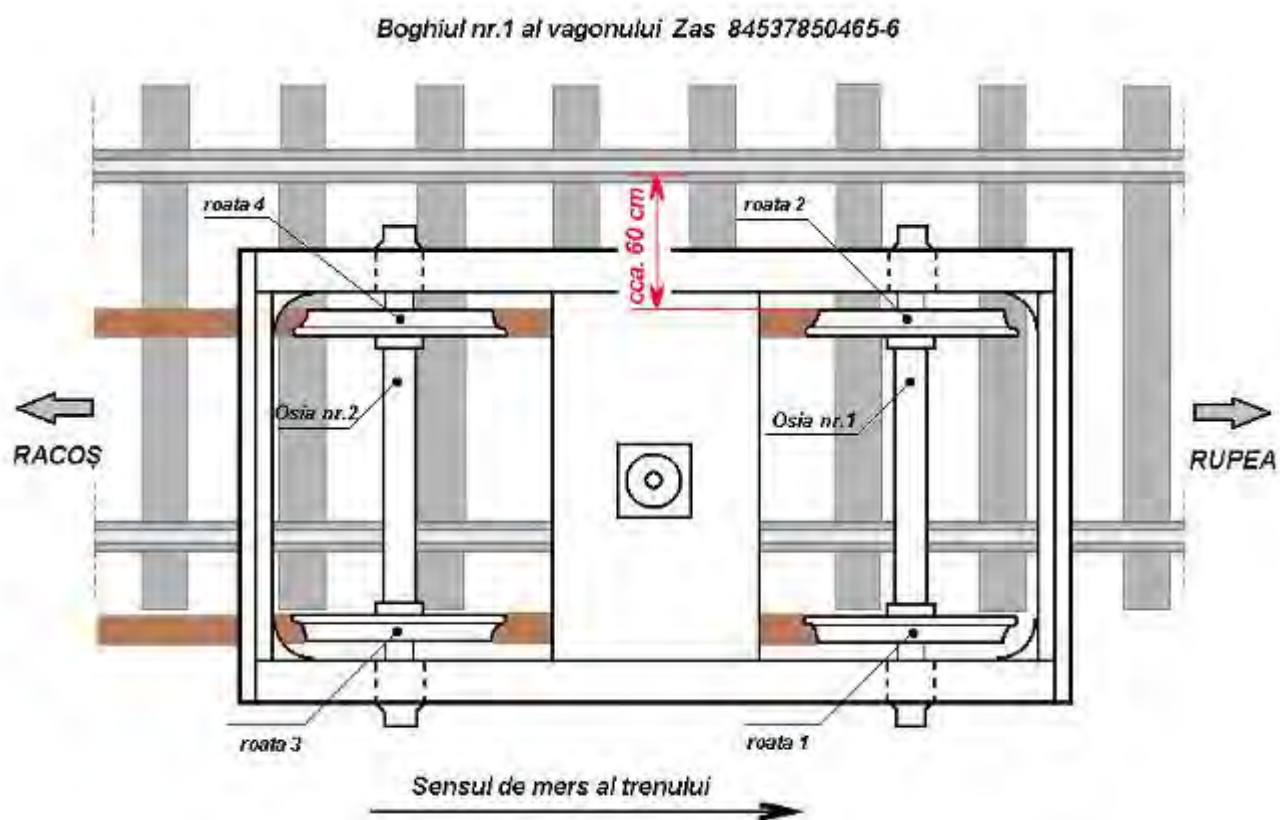
Figura nr.3 – Poziția boghiului deraiat după oprirea trenului

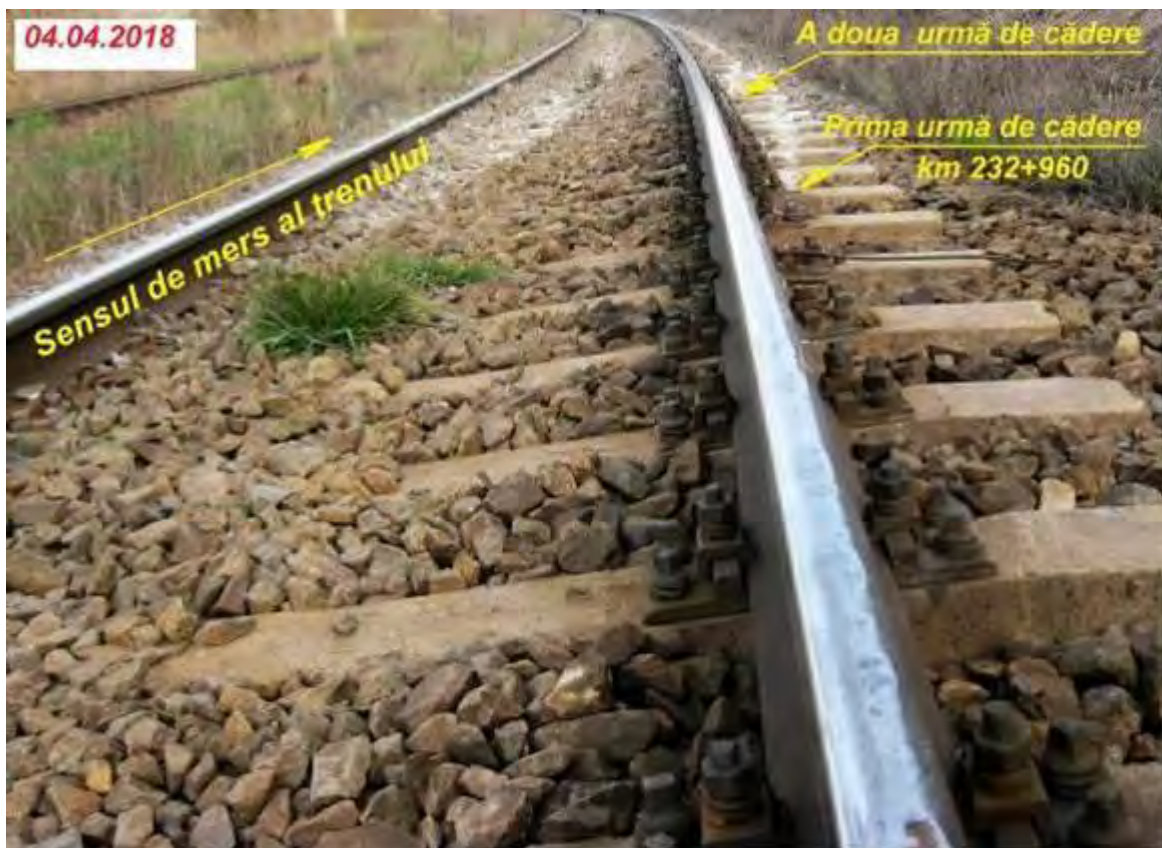
Foto nr.4 – Urmele de cădere ale roților nr.1 și nr.3

Prima urmă de deraiere (cădere) de pe fața laterală exterioară, inactivă, a șinei din dreapta căii pe buloanele verticale din exteriorul căii a fost delimitată de punctele numerotate (2) și (1). Punctul nr.1 se afla la km 232+960 (**Foto nr.4 și nr.5**). Din acest punct s-au marcat pe teren toate celelalte puncte în sens invers de mers al trenului, puncte în care au fost efectuate măsurători ale parametrilor geometrici ai căii. Distanța măsurată între punctele (1) și (2) este de 85 cm.

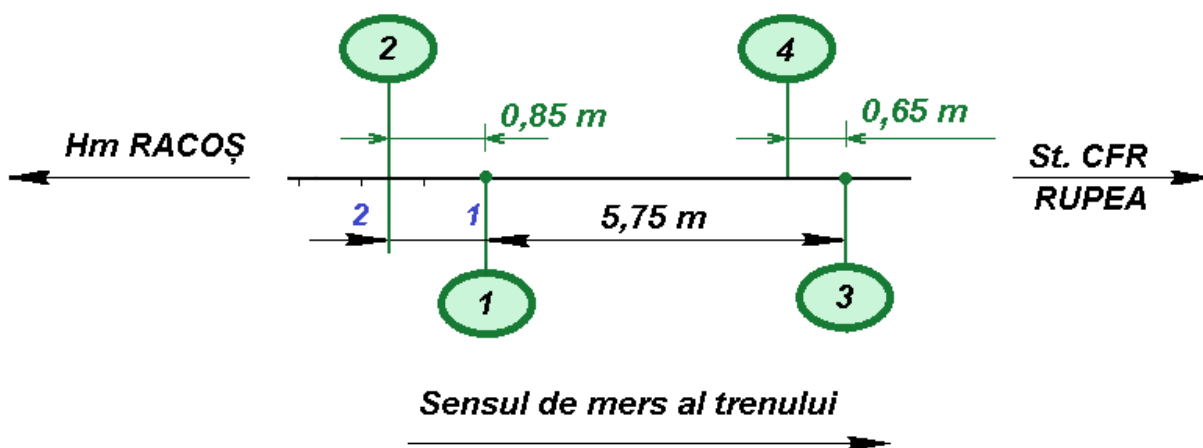
Aceste urme au fost delimitate cu punctele de reper (2) și (1), respectiv (4) și (3) – **Figura nr.4.**

1 - punctul de cădere a roții din dreapta osiei nr. 1
a primului boghiu al vagonului Zas 84537850465-6

3 - punctul de cădere a roții din dreapta osiei nr. 2
a primului boghiu al vagonului Zas 84537850465-6

Figura nr.4 – Urmele de cădere ale roților din dreapta osiilor nr.1 și 2

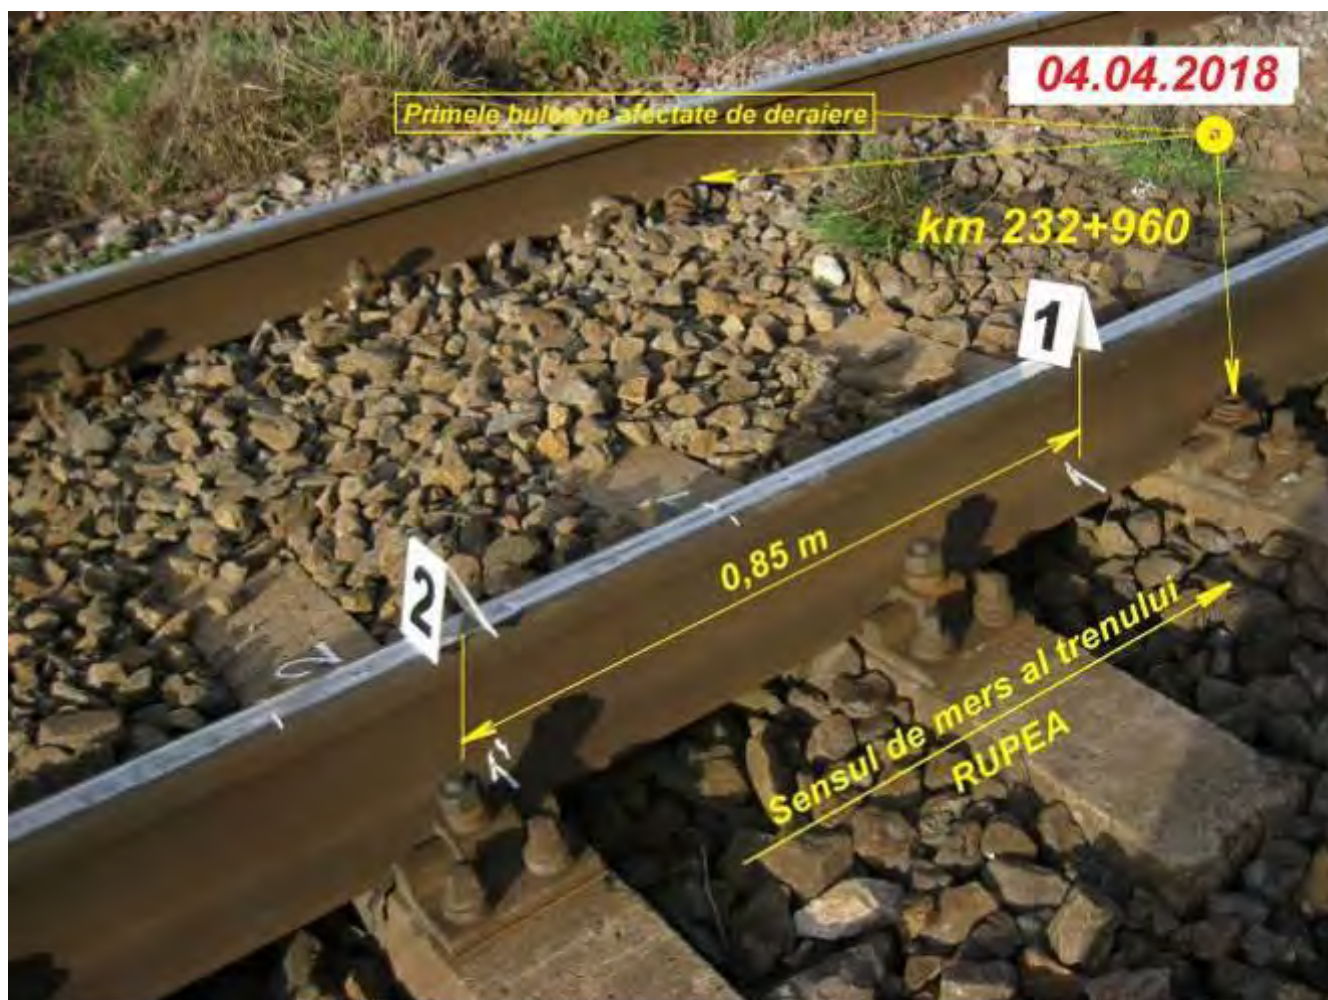
Foto nr.5 – Prima urmă de deraiere lăsată de buza bandajului roții nr.1 din dreapta a primei osii a boghiului 1, la căderea de pe șină.

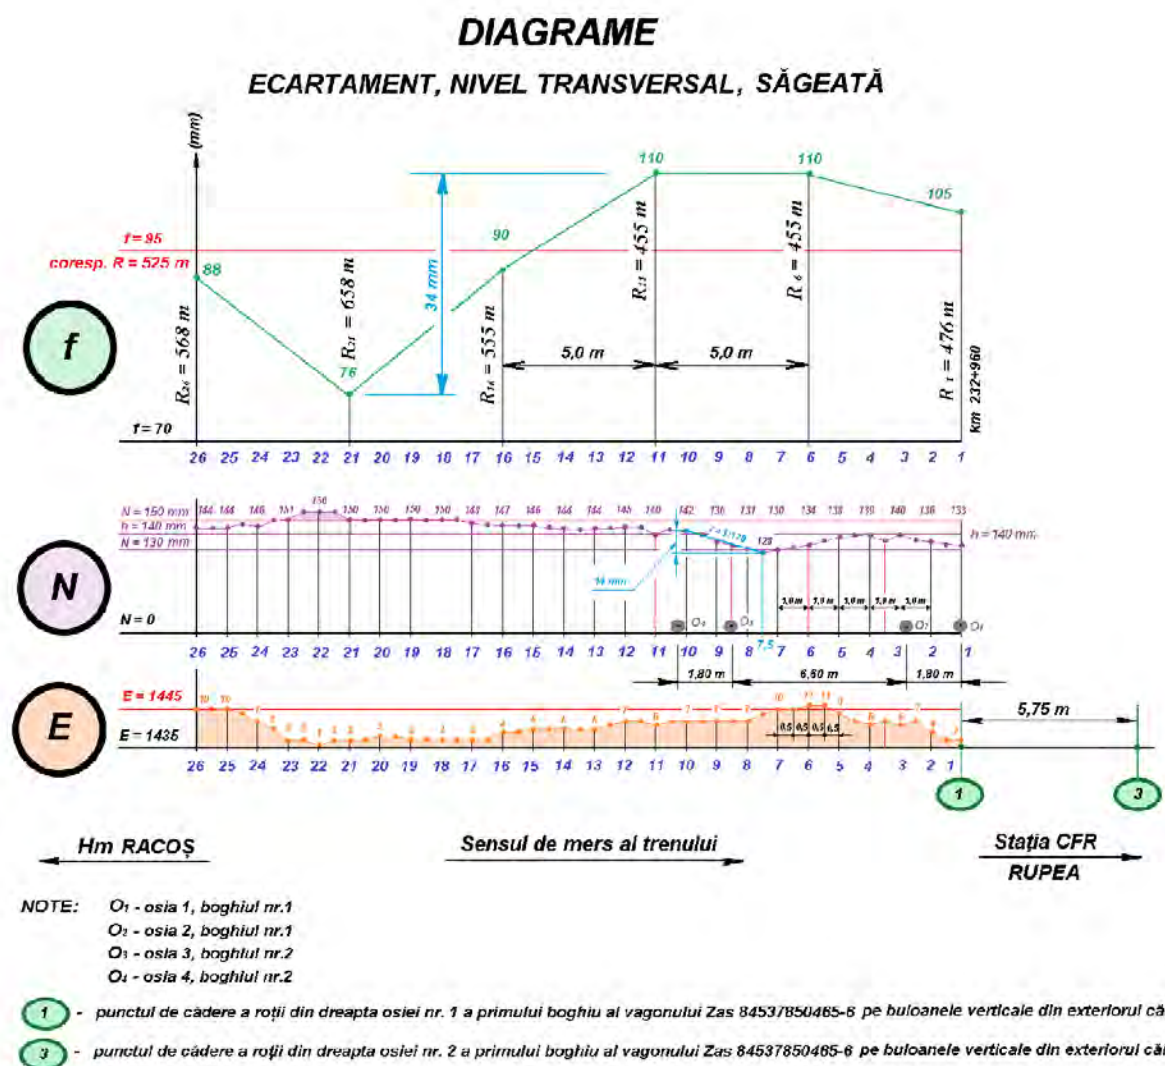
Figura nr.7 – Diagramele ecartamentului, nivelului transversal și săgeților pe distanța de 15 m înainte de punctul de cădere „1”

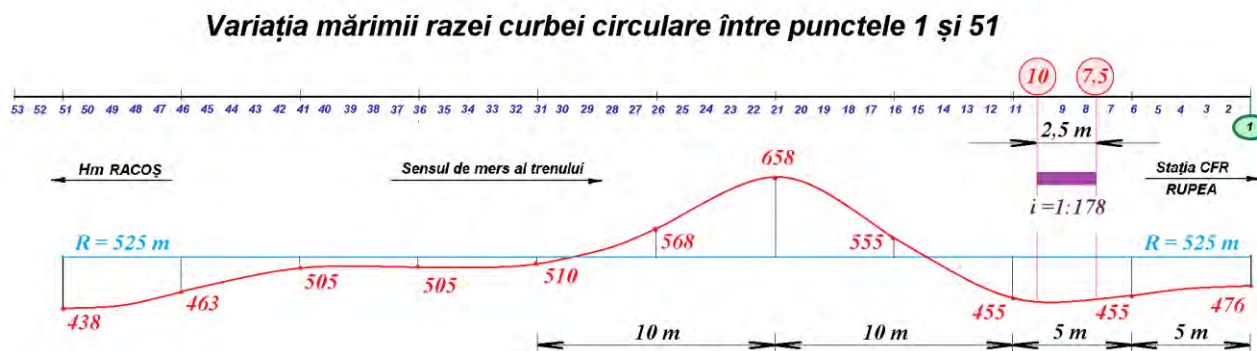
În plan orizontal, axa căii avea forma unei sinusoide. Raza curbei creștea în sensul de mers al trenului, din punctul „51” de la **438 m**, până în punctul „21” la **658 m** pe o distanță de 30 m, după care scădea până în punctul „11” la **455 m** pe distanța de 10 m. Aceeași valoare a razei era și în punctul „6”. Din acest punct raza curbei creștea din nou, ajungând în punctul „1” la **476 m** (*Figura nr.8*).

Figura nr.8 – Variația mărimii razei curbei circulare pe zona pe care au fost făcute măsurători

Această variație a razei a generat o deripare a căii înspre exteriorul curbei („cot”), a cărei amplitudine maximă era între punctele „11” și „6”.

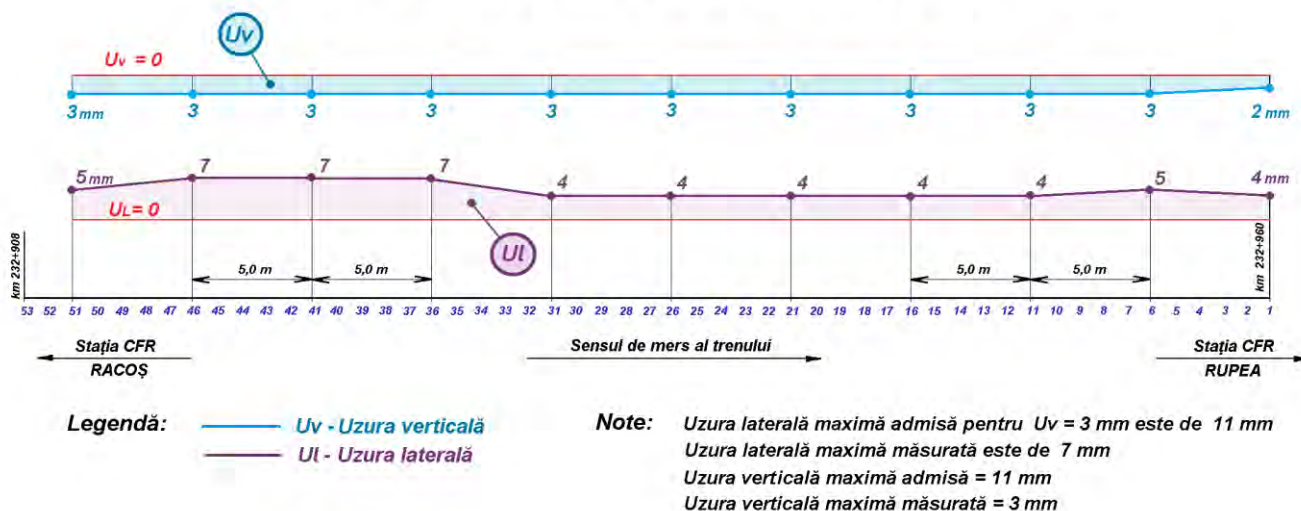
S-a constatat că uzurile verticale “ U_v ” și uzurile laterale “ U_L ” ale șinelor se încadrează în limitele admise de *Instrucția de norme și toleranțe pentru construcția și întreținerea căii - linii cu ecartament normal - nr.314/1989*, la tabelul 24 respectiv tabelul 25 și de “*Prescripțiile tehnice privind măsurarea uzurilor verticale și laterale ale șinelor de cale ferată*”, aprobate prin ordinul nr.30/1298/1987 al DLI București (*Fig.nr. 9*).

Figura nr.9 – Diagrama uzurilor șinelor de pe firul exterior al căii în curbă

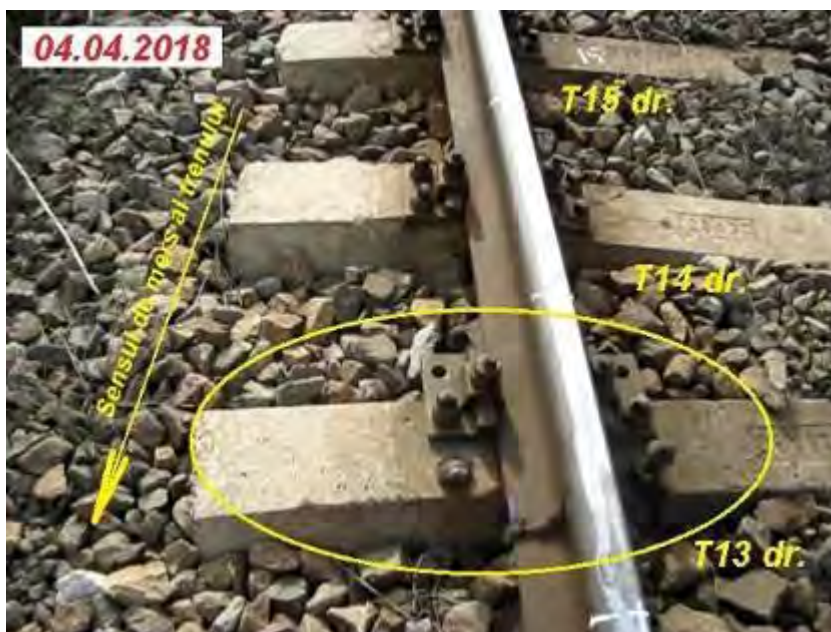
Foto nr.6 – Traversa T13, capăt dreapta, cu placă manevrată la sudură

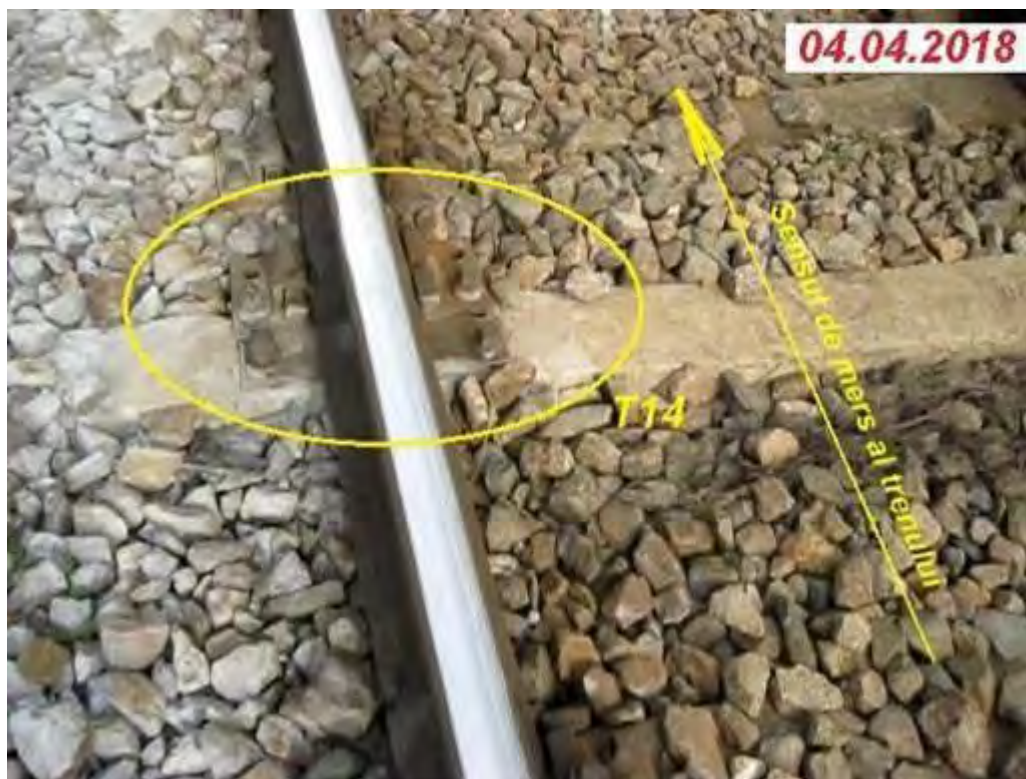
Foto nr.7 – Traversa T14, capăt stânga, cu placă manevrată la sudură

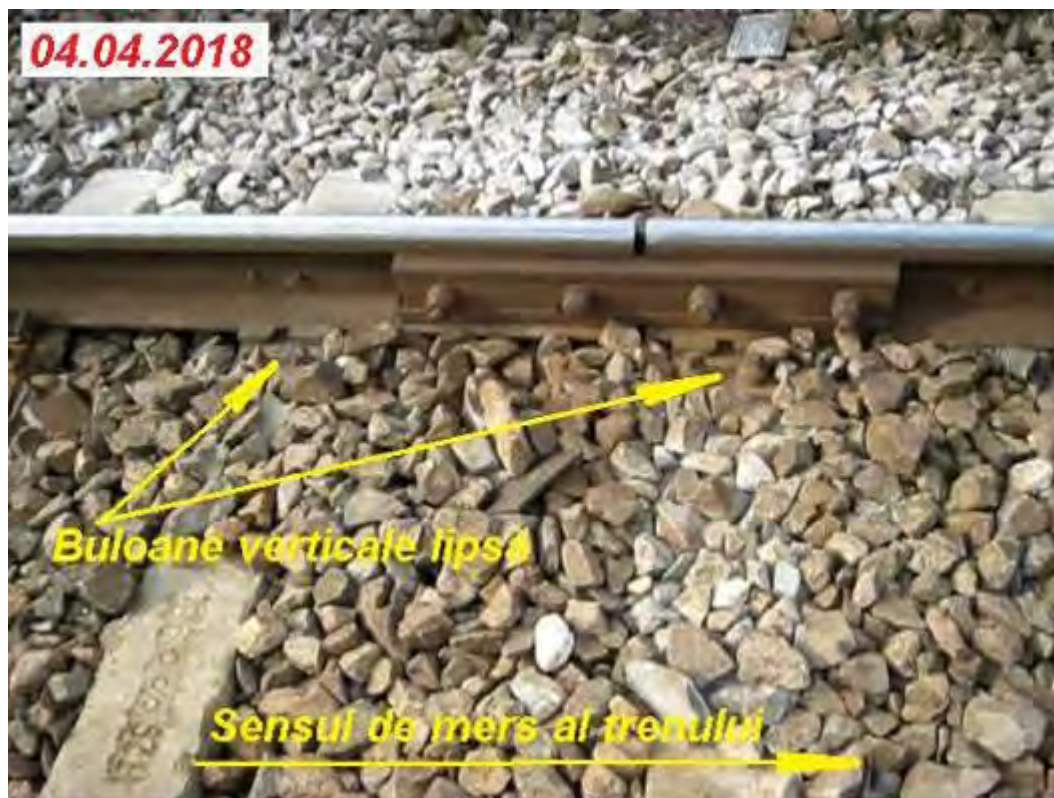
- Joanta JIL-ului de la semnalul de trecere BL11 (km 232+906) de pe firul stâng al căii, capătul dinspre stația CFR Rupea, avea buloanele verticale lipsă pe partea din interiorul căii (**Foto nr.8**);

Foto nr.8 – Joanta de capăt a JIL-ului de la semnalul de trecere BL11, de pe firul din stâng al căii

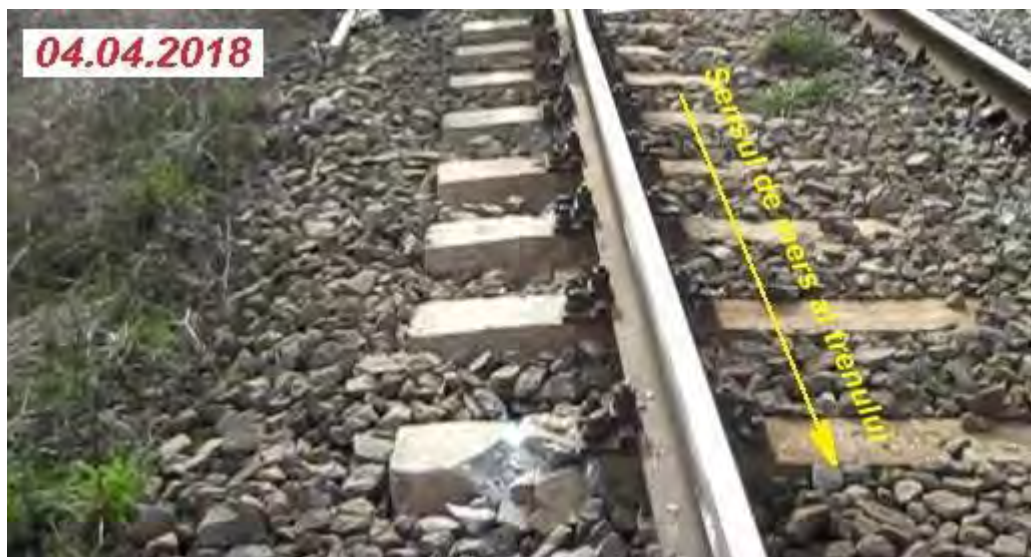
Pe zona producerii deraierii, pe care s-au efectuat măsurători, prisma de piatră spartă era incompletă la capătul traverselor de pe firul din dreapta căii, firul exterior al curbei (lățimea prismei de balast la capetele traverselor era de cca. 20÷30 cm față de 50cm – lățimea prescrisă) - **Foto nr.9.**

Nu s-a respectat Art.14.4 din Instrucția de norme și toleranțe pentru construcția și întreținerea căii - linii cu ecartament normal - nr.314/1989.

Foto nr.9 – Prisma de piatra spartă incompletă la capătul traverselor, în exteriorul curbei

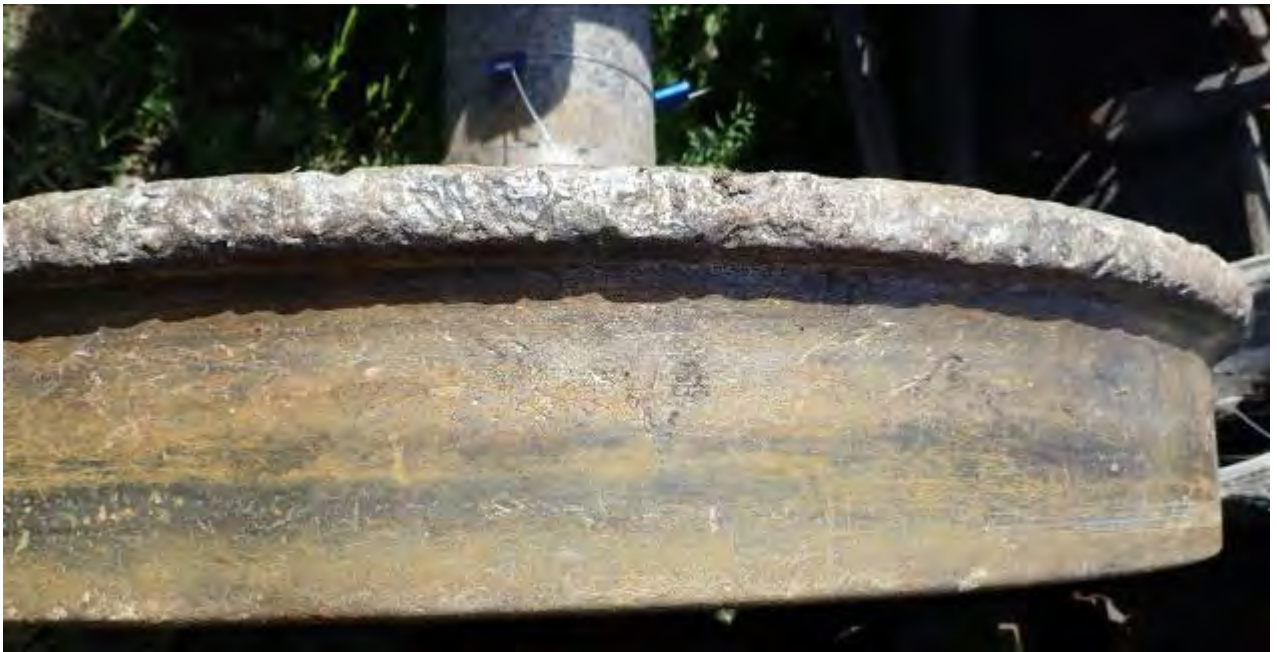
- pe traseul trenului de marfă nr.80311, după producerea deraierii, au fost identificate o serie de piese și subansamble care s-au desprins, ca urmare a circulației în stare deraiată și interacțiunii anormale, de la vagoanele nr.84537850465-6 (deraiat, al 33-lea în compunerea trenului) și nr.84537850461-5(al 32-lea în compunerea trenului).
- Constatări la vagonul seria Zas nr. 84537850465-6 al 33-lea în compunerea trenului:
 - deraiat de ambele osii ale primului boghiu, în sensul de mers, având roțile din partea dreaptă în exteriorul căii și cele din partea stângă între firele căii;
 - suprafețele de rulare ale osiilor cu roțile 1-2 și 3-4 prezentau afectări puternice ale profilului bandajului ca urmare a circulației în stare deraiată circa 3775 m (**foto nr.10**);

Foto nr.10 – Aspectul suprafeței de rulare și buzei bandajului ca urmare a circulației în stare deraiată

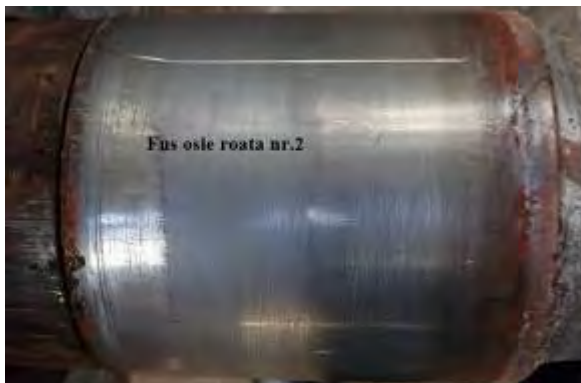
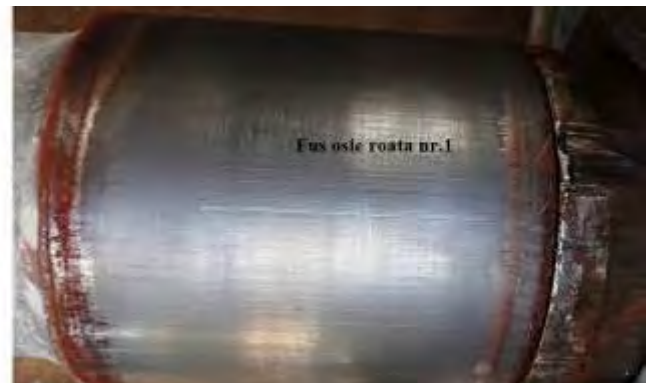
- osia cu roțile 1-2, prezenta urme de deplasare a roților spre exteriorul osiei-axă (roata nr.1 circa 10 mm iar roata nr.2 circa 3 mm). La această osie au fost depresate roțile nefiind constatată, pe zona de calare a osiei, prezentă rugină în profunzime sau zone cu aspect rugos cu afectarea suprafeței, care să indice deficiențe mai vechi ale asamblării pe osie a roților (**foto nr.11**);

Foto nr.11 – Fusurile osiei cu roțile 1-2 după depresare

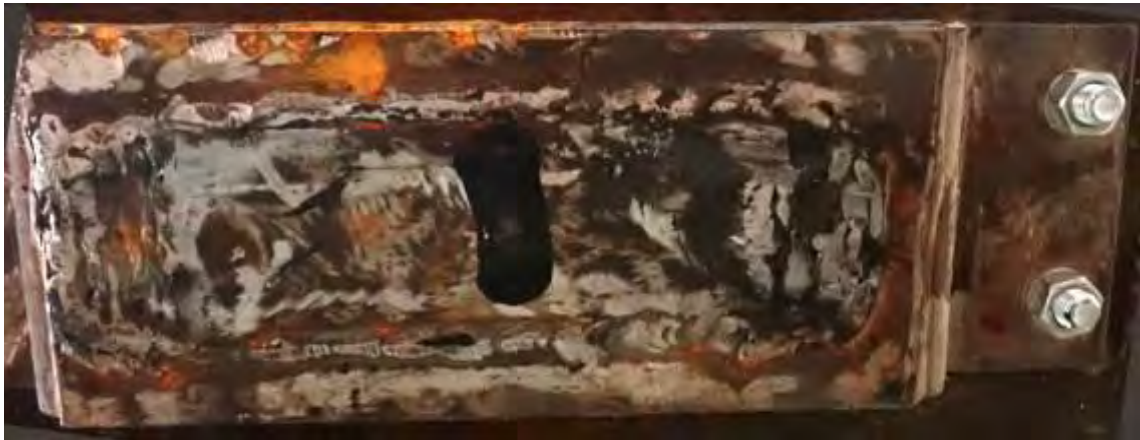
- pietrele de frecare superioare aflate pe partea dreaptă a vagonului, în sensul de mers, prezentau caracteristici specifice recondiționării prin sudare a suprafeței active dar fără urme anormale de lucru între ele și pietrele de frecare inferioare (această metodă de recondiționare fiind conformă cu prevederile Instrucției nr.936/91 - Instrucția pentru verificarea și repararea șasiurilor și cutiilor vagoanelor respectând prevederile fișei tehnico-economice de recondiționare din tehnologia de recondiționare a societății care a efectuat ultima reparație periodică SC REVA Simeria SA) - (*foto nr.12*);

Foto nr.12 - Piatră de frecare superioară, recondiționată

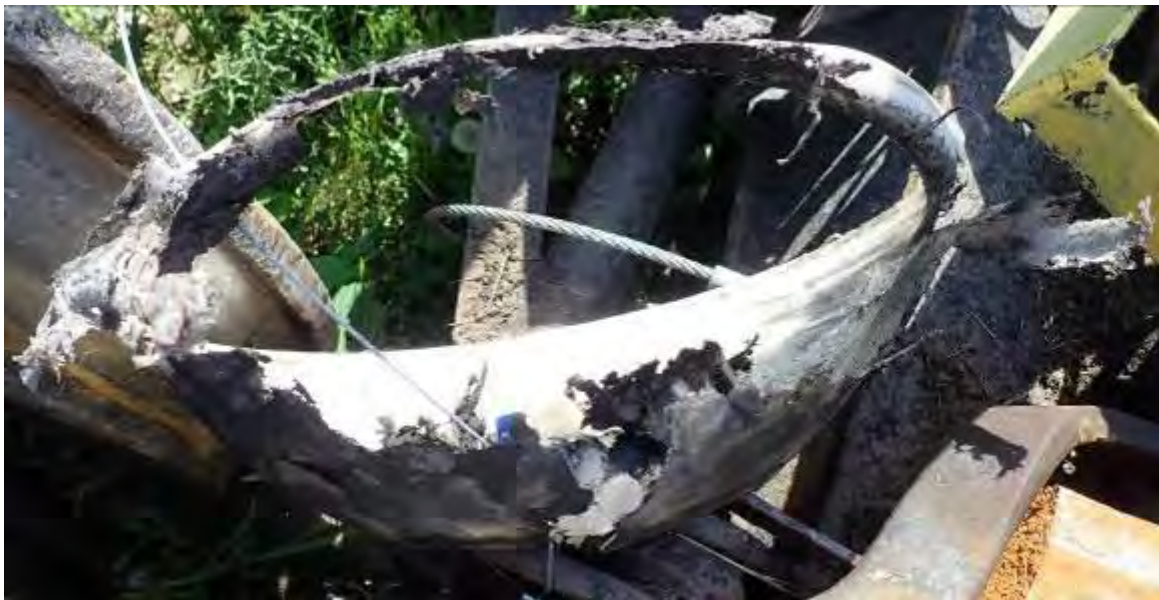
- pietrele de frecare superioare aflate pe partea dreaptă a vagonului, în sensul de mers, prezentau caracteristici specifice recondiționării prin sudare a suprafeței active dar fără urme anormale de lucru între ele și pietrele de frecare inferioare (această metodă de recondiționare fiind conformă cu prevederile Instrucției nr.936/91 - Instrucția pentru verificarea și repararea șasiurilor și cutiilor vagoanelor);
- placa de poliamidă de la crapodina boghiului cu roțile 1÷4 a fost constatată deteriorată prin presare puternică pe circa o treime din suprafață ca urmare a circulației în stare deraiată (*foto nr.13*);

Foto nr.13 – Starea plăcii de poliamidă de la boghiul cu roțile 1÷4 în urma deraierii

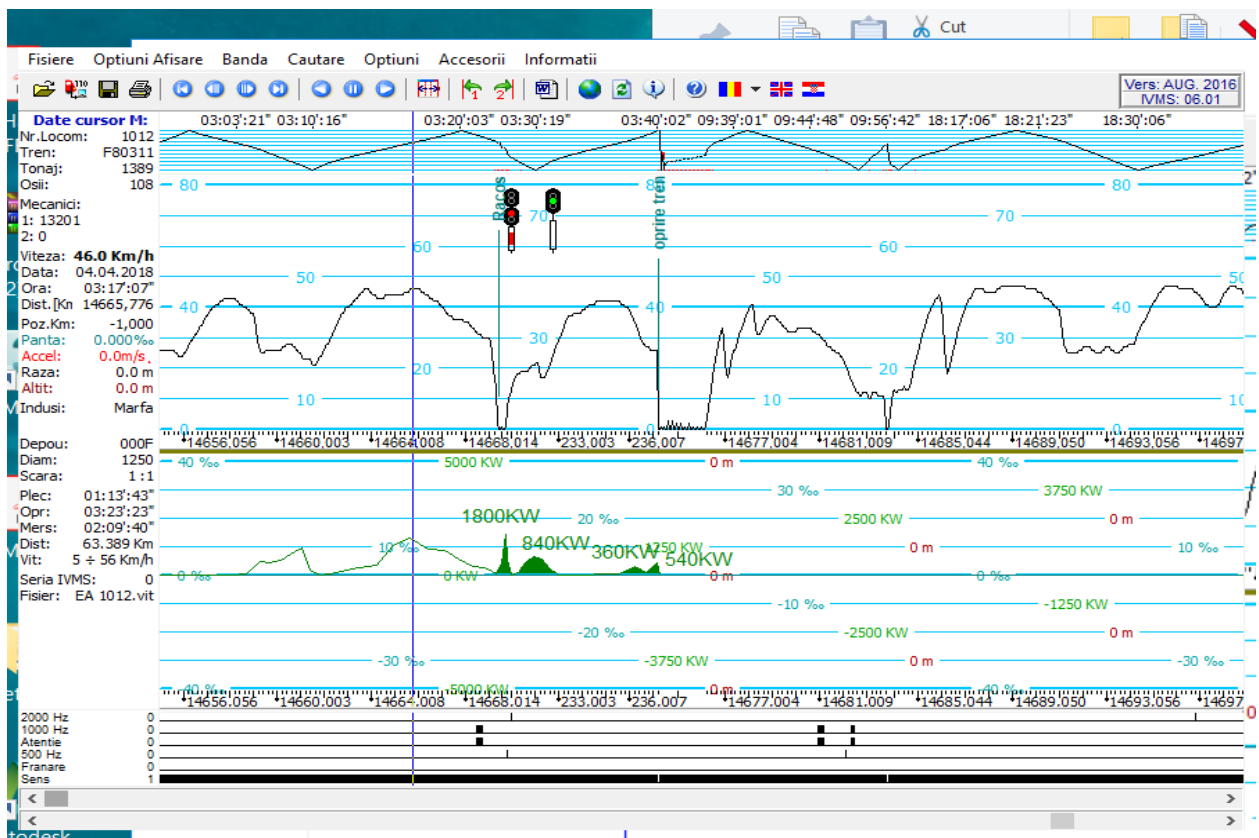
Trenul a plecat din Halta de mișcare Racoș la ora 03:24, cu influență de 500 Hz de la inductorul dinaintea semnalului de ieșire, și influență de 2000 Hz și manipularea butonului „depășire ordonată” la semnalul de ieșire. Viteza trenului a atins valoarea de 22 km/h (pe o porțiune de linie unde trebuia să se circule cu viteza maximă de 20 km/h, datorită faptului că semnalul de ieșire era defect „pe oprire”, cu o lumină „roșie” spre tren). De la această valoare, viteza trenului a scăzut la valoarea de 17 km/h, apoi a crescut constant până la valoarea de 42 km/h pe o distanță de 2183 m. Viteza trenului s-a menținut constantă la această valoare, după care a scăzut la valoarea de 26 km/h. Trenul a circulat cu această viteză pe o distanță de 236 m, după care viteza a scăzut brusc la „0” pe o distanță de 88 m.

Având în vedere poziția kilometrică a semnalului de trecere BL 11 pentru firul I de circulație (km 232+910 – notat cu lumina ”verde” pe *foto nr.14*) și poziția kilometrică unde s-a produs deraierea (km 232+960), se poate concluziona faptul că în momentul producerii deraierii, viteza trenului a fost de ***aproximativ 30 km/h***, în creștere constantă. Viteza maximă de circulație pe zona respectivă era de 50 km/h.

Foto nr.14 – Diagrama vitezei și a consumului de energie de la locomotiva titulară EA 1012

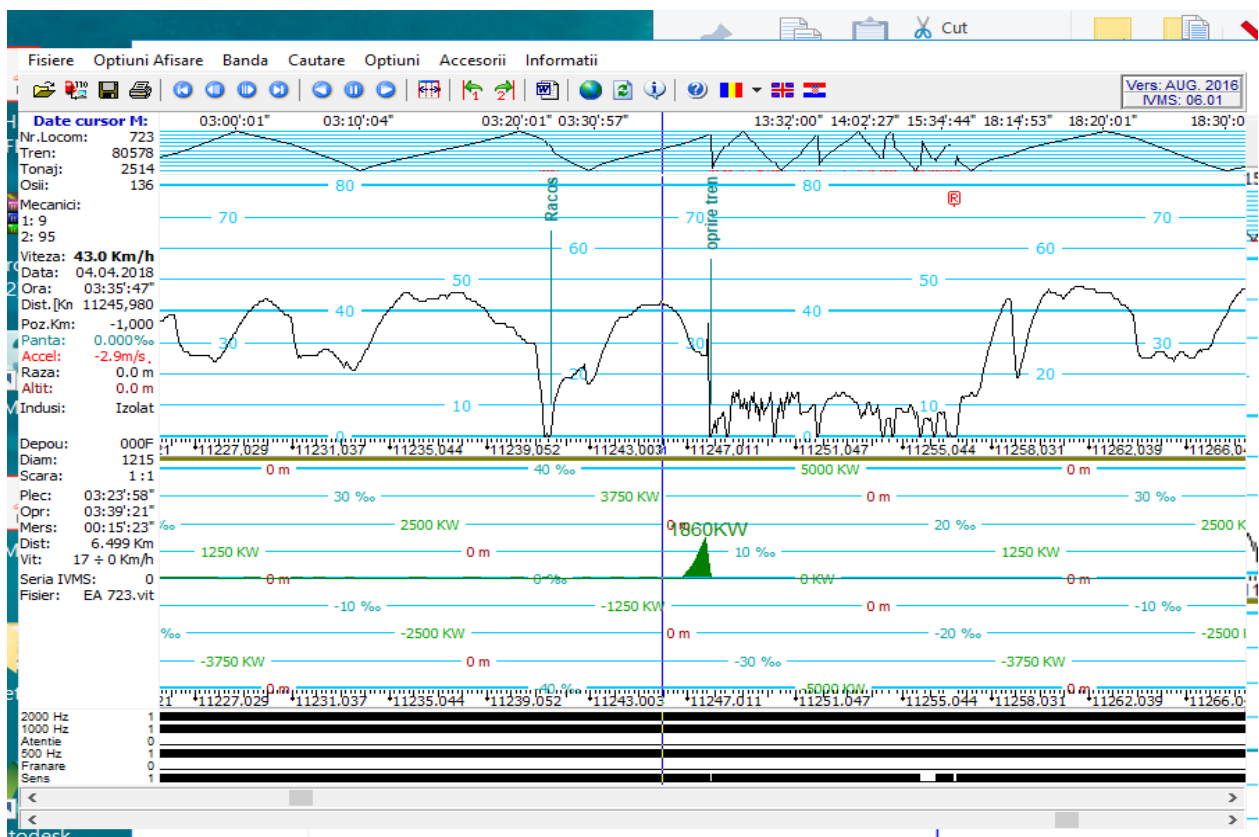
Din analiza consumului de energie al celor două locomotive, s-a observat că locomotiva împingătoare nu a participat la împingerea trenului la plecarea din Halta de mișcare Racoș și nici în momentul producerii deraierii (*foto nr.15*). Din aceleași înregistrări, se observă că în momentul premergător frânării trenului datorită scăderii aerului din conducta generală ca urmare a ruperii acesteia, consumul de energie al locomotivei împingătoare a fost mai mare ca al locomotivei titulare, observându-se și o patinare a acesteia. Această forță suplimentară de împingere a contribuit la ruperea conductei generale de aer a trenului, în acel moment, vagonul fiind deja deraiat de aproximativ 3 km.

Foto nr.15 – Diagrama vitezei și a consumului de energie la locomotiva împingătoare EA 723
