RAPORT DE INVESTIGARE

privind accidentul feroviar produs la data de 08.05.2018,
pe raza de activitate a Sucursalei Regionale de Cale Ferată Timișoara, în stația CFR Simeria,
prin deraierea a două vagoane din compunerea trenului de marfă nr.80432-1

*Ediție Finală
Mai 2019*

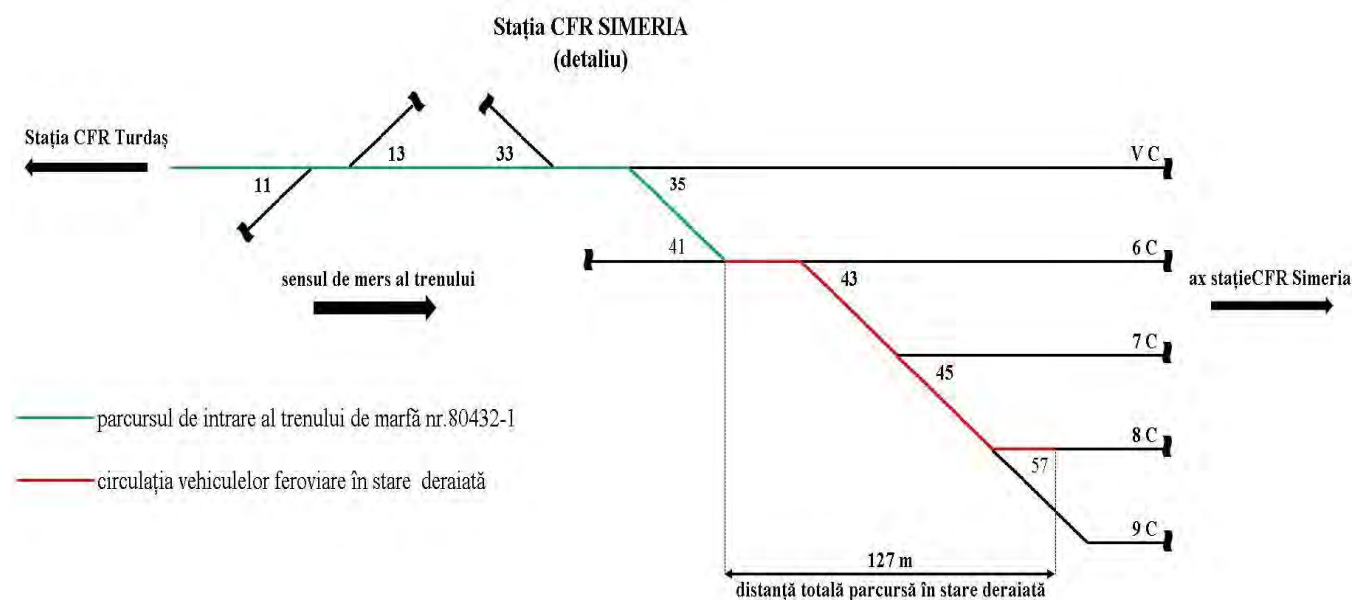
După oprirea trenului, mecanicul de locomotivă i-a solicitat, prin instalația radiotelefon, șeful de tren să verifice pe teren ce anume s-a întâmplat. Acesta s-a deplasat pe lângă tren și a constatat faptul că vagoanele aflate al 20-lea și al 21-lea în componere erau deraiate de câte un boghiu, iar trenul era rupt între aceste vagoane, rămânând între ele o distanță de circa 2 m.

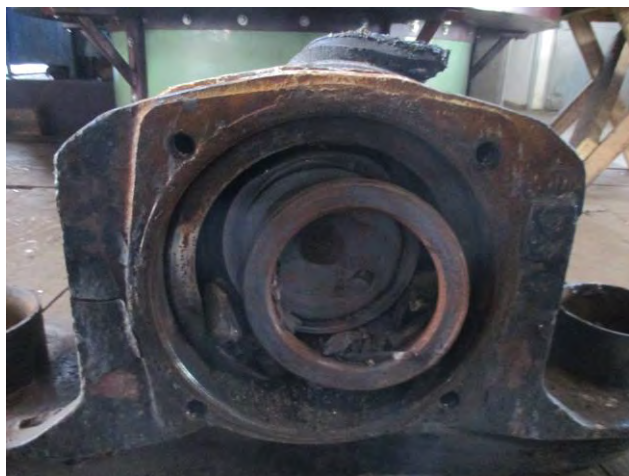
- osia montată este de tipodimensiunea Ø 920 mm, cu osia axa tip AII, asigurare a rulmenților cu disc de presiune și trei șuruburi M20x60, asigurate la rândul lor cu siguranță din tablă și sârmă;
- osia are fusul din capătul A - (capătul unde este poansonat numărul de înscriere în parc) rupt;
- atât la cutia de osie a fusului rupt, cât și la cea de la capătul B al osiei, s-au găsit sigilii pe șuruburile M16x40 care fixează capacele cutiilor de osie, acestea fiind rupte cu ocazia demontării capacelor, demontare efectuată la locul constatării;

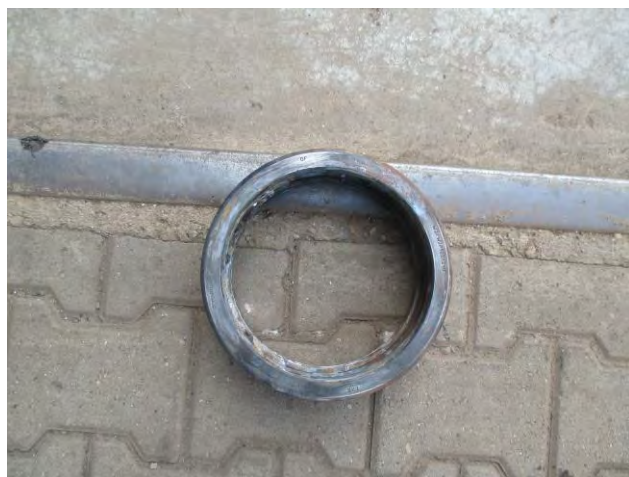
B.1. Cutia de osie de la capătul A:

- unsoarea din cutia de osie carbonizată total;
- nu s-au constatat urme specifice de rotire ale inelelor exterioare de la rulmenții WJ și WJP în carcasa cutiei de osie;
- *bucșa interioară cu labirint (inel de etanșare):*
 - s-a găsit presată pe umărul dintre zona de calare a roții și zona de fixare a rulmenților, puternic deformată ca urmare a supraîncălzirii;
 - nu s-au găsit inelul de pâslă și inelul de etanșare al capacului, din cauciuc, arse în timpul procesului de aprindere a fusului de osie;
- *rulmentul cu role cilindrice WJ 120x240x80:*
 - înscrisoriat cu următoarele date: România, FRB, WJ/WJP 120x240x80, DF;
 - inelul interior puternic afectat termic, spart în mai multe bucăți pe care se aflau lipite role și bucăți din colivia rulmentului;
 - colivia parțial topită și dispersată în interiorul cutiei de osie, ruptă în mai multe bucăți;

- rolele cilindrice, libere, puternic deformate termic ca urmare a supraîncălzirii și dislocate în interiorul cutiei de osie;
- inelul exterior al rulmentului, întreg, afectat termic, fără urme de rotire în corpul cutiei de osie.

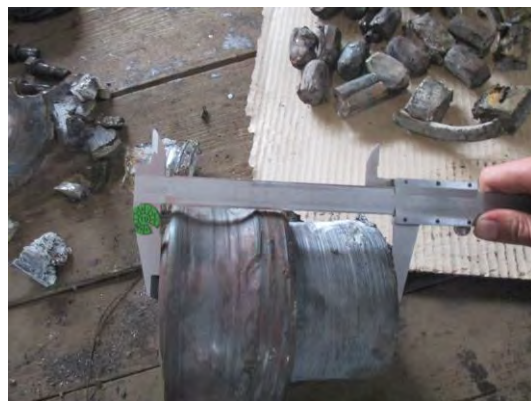
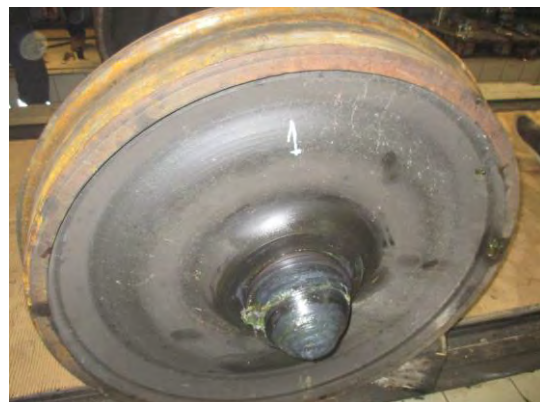
B.2. Fusul de osie de la capătul A (rupt):

- prezenta o ruptură datorată micșorării secțiunii (în zona de rupere) ca urmare a temperaturii ridicate rezultată în urma aprinderii fusului de osie (generate de frecări puternice);
- capătul fusului rupt este deformat prin roluire în regim termic ridicat;
- secțiunea de rupere era poziționată la circa 152,5 mm de la capătul fusului de osie și la circa 121 mm de la umărul fusului de osie și avea un diametrul de aproximativ 118 mm;
- zona de fus de osie rupt avea un diametru de circa 118 mm către roată, iar în cealaltă zonă avea un diametru mediu de circa 79 mm;
- lungimea însumată a celor două bucăți de fus de osie este de circa 273,5 mm, față de cota nominal măsurată la capătul B de 265,5 mm;
- ruperea fusului de osie s-a produs la o distanță de 72,5 mm față de pe axa de lucru a suspensiei dintre inelele interioare ale celor doi rulmenți (WJ și WJP), măsurată spre roată.

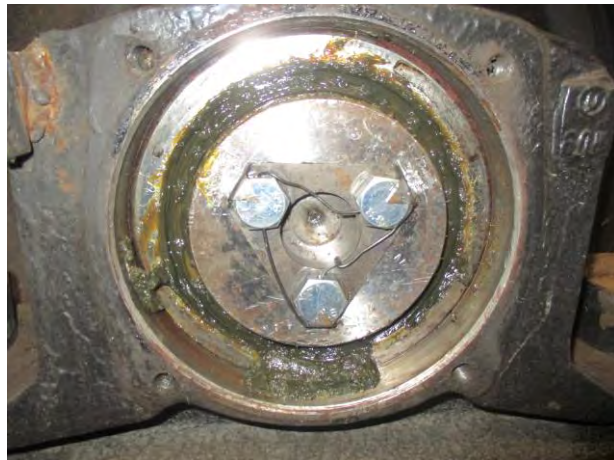
B.3. Fusul de osie de la capătul B:

- bușca interioară de etanșare (cu labirint) în stare bună;
- diametrul fusului de osie este de $\varnothing 120,032$ mm;
- diametrul interior al inelelor interioare de rulment erau de:

- inel interior WJ - $\varnothing 119,991$ mm;
 - inel interior WJP – $\varnothing 119,984$ mm,rezultând un seraj de 0,041 mm, respectiv de 0,048 mm, seraj ce se încadrează în limitele prevăzute de Norma tehnică feroviară „Vehicule de cale ferată. Condiții tehnice pentru repararea cutiilor de osii cu rulmenți” din 2014.
