AGENȚIA DE INVESTIGARE FERROVIARĂ ROMÂNĂ - AGIFER

## RAPORT DE INVESTIGARE

privind incidentul feroviar produs la data de 19.04.2018, pe raza de activitate a Sucursalei Regionale de Căi Ferate Timișoara, în halta de mișcare Păuliș, prin depășirea semnalului luminos de intrare X, cu indicația roșu, de către trenul de marfă nr.90966-1

Ediția finală  
28 martie 2019

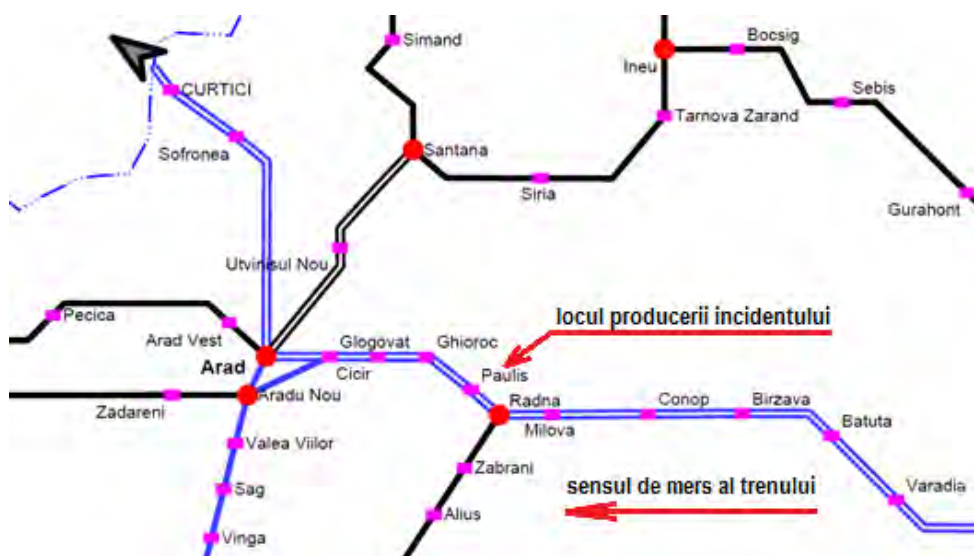
Fig. nr.1

Locul producerii incidentului este prezentat în fig. nr.1.

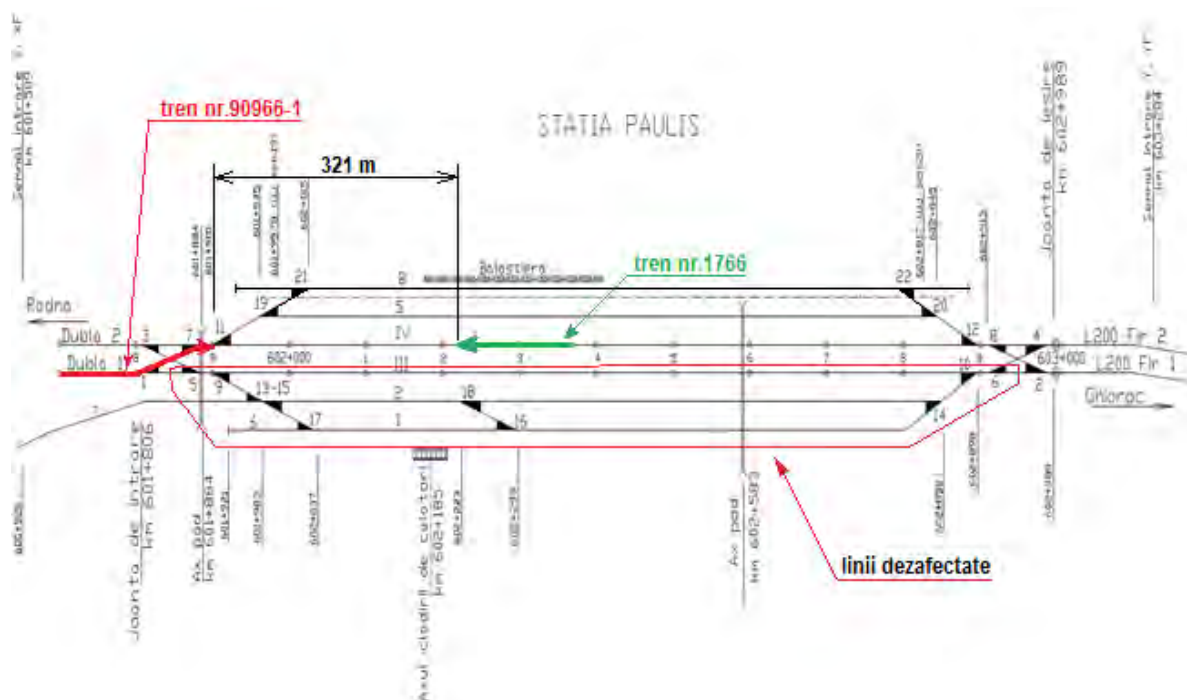
Fig. nr.2

În jurul orei 15:20, trenul de marfă nr.90966-1, având viteza de 31 km/h (viteza de circulație a trenului fiind în scădere), a trecut de semnalul prevestitor PRX, al semnalului luminos de intrare al haltei de mișcare Păuliș (corespunzător firului I de circulație), care avea indicația permisivă „LIBER cu viteza stabilită. ATENȚIE! Semnalul următor ordonă oprirea – primul sector de bloc din față este liber, dar al doilea este ocupat. (Ziua și noaptea o unitate luminoasă de culoare galbenă, spre tren)”. După luarea, în prealabil, a măsurilor de reducere a vitezei trenului, mecanicul de locomotivă a sporit viteza acestuia, trecând cu trenul, cu viteza 49 km/h, pe lângă semnalul luminos de intrare X, al haltei de mișcare Păuliș, care avea indicația „Oprește fără a depăși semnalul! (Ziua și noaptea – o unitate de culoare roșie, spre tren)”, trecând peste macazul nr.1, eclisat pe poziția abatere, talonând macazul nr.7 – *foto. nr.1*, cu acces la linia IV directă, oprind trenul la 20 cm de vârful macazului nr.11, la km 601 + 901.

Depășirea pe oprire a semnalului luminos de intrare X (corespunzător firului I de circulație) al haltei de mișcare Păuliș, de către trenul de marfă nr.90966-1, s-a produs în condițiile în care liniile 1, 2, III directă (corespunzător firului I de circulație), 6 și 7 din halta de mișcare Păuliș erau închise permanent, conform telegramelor de avizare a Diviziei Trafic Timișoara, nr.93/21.09.2017 și a Prescripțiilor Tehnice nr.3/7/2/510/08.09.2017, privind modul de efectuare a lucrărilor de linii și instalații pe zona liniilor 1, 2, III directă, 6 și 7, din halta de mișcare Păuliș, în cadrul proiectului de reabilitare a coridorului IV Pan - European - fig. nr.2.

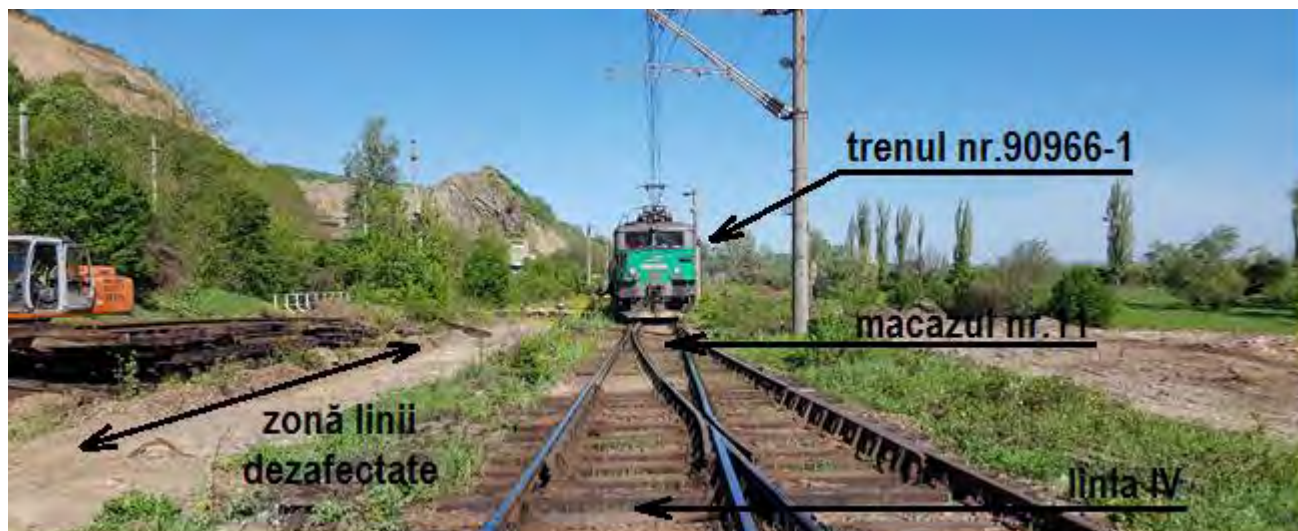
*Foto. nr.2*

Secția de circulație Radna – Arad este situată pe linia 200 București – Curtici care este parte componentă a coridorului IV Pan European. Pe această secție de circulație linia este dublă și electrificată. Datorită lucrărilor de modernizare executate pe Coridorul IV Pan European, pe capătul X al haltei de mișcare Păuliș, breteaua 1-3-5-7 a fost modificată prin înlocuirea acesteia cu o diagonală simplă 1-7. Introducerea în cale a diagonalei 1-7 s-a făcut fără modificarea geometriei diagonalei de la fosta bretea. Diagonala 1-7 asigură accesul la liniile IV și 5 ale stației. La data producerii incidentului feroviar, liniile nr.1, 2 și III erau demontate în vederea efectuării lucrărilor de refacere a substratului de balast și piatră spartă. Tot datorită acestor lucrări, pe diagonala 1-7, era

introdusă o restricție de viteză de 15 km/h, iar pe linia IV directă, exista o restricție de viteză de 50 km/h, care erau prevăzute în buletinul de avizare a restricțiilor de viteză (BAR).
