AGENȚIA DE INVESTIGARE FERROVIARĂ ROMÂNĂ - AGIFER

RAPORT DE INVESTIGARE

al incidentului feroviar
produs în circulația trenurilor de metrou în data de 23.07.2018

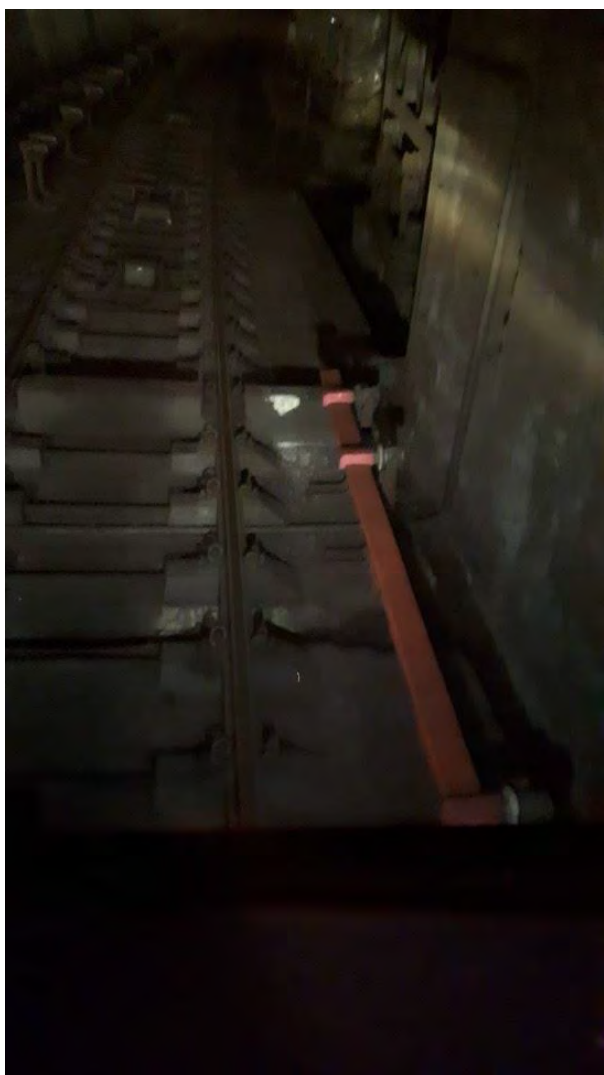
În urma verificărilor s-a constatat lovirea de către subansamblul antirului deteriorat a pragurilor porților ALA din stațiile Aviatorilor și Aurel Vlaicu, firul 1. De asemenea s-a constatat că degajarea de fum din stația Aviatorilor a avut ca sursă conturnarea dintre ansamblul antirului rupt și șina de contact din stația respectivă.

Figura 1. Element al construcției tunelului lovit de ansamblul antirului rupt al semitrenului 1320

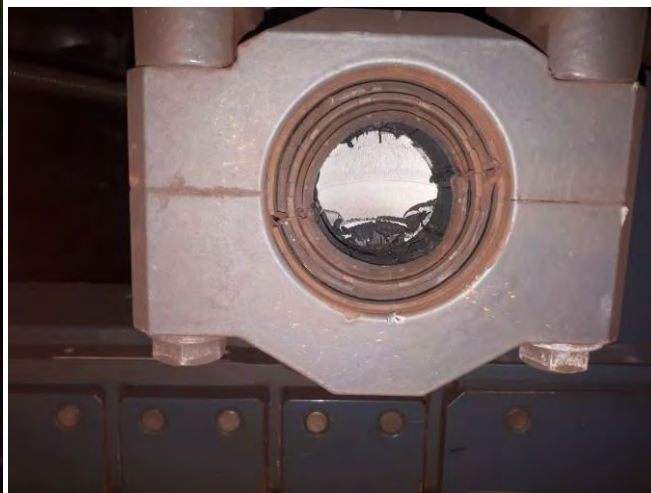
Figura 1. Parte din ansamblul antirului rupt al semitrenului 1320 (capătul de bară rămas fixat în zona articulației de fixare)

- bară de torsiune ruptă în zona articulației de fixare a subansamblului subcadru de boghiu;
- în capătul de bară rămas fixat în zona articulației de fixare a subansamblului subcadru de boghiu se observă în secțiunea rupturii trei zone de culori diferite:

- O zonă de granulație fină, incipientă;
 - O zonă de granulație mărunță;
 - O zonă de aproximativ jumătate din suprafața inferioară a secțiunii transversale în bară de granulație mai mare.

- în capătul de bară desprins se observă în secțiunea rupturii trei zone de culoare similare cu cel al capătului rămas fixat în zona articulației de fixare a subansamblului subcadru de boghiu;

- ruptura s-a produs în interiorul articulației de fixare al subansamblului subcadru de boghiu sub unghi de aproximativ 45 de grade la aproximativ 20-40mm de la marginea exterioară a respectivei articulații de fixare;

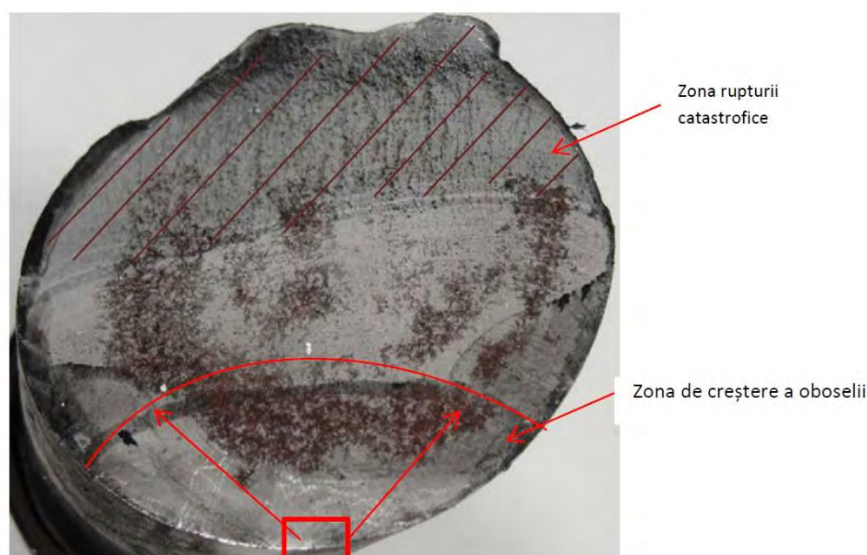
Suprafața de ruptură corespunde unei fisuri care a fost produsă prin mecanisme de oboseală. Fisura a crescut până la aprox. 50% din suprafața secțiunii barei atunci când a fost produsă o ruptură catastrofică (Fig. 3).

Privind în detaliu la suprafața fracturii, este ușor de identificat punctul de origine al fisurii. O analiză detaliată a unei astfel de zone nu permite identificarea (prin metode optice) a oricărei eterogenități superficiale relevante în afară de cele produse în timpul operațiunii de sablare cu alice metalice.

Figura 4. Suprafața de ruptură a barei antirulii

Fisura a început într-o urmă mai profundă rămasă în urma sablării cu alice metalice, comparativ cu cele din apropiere. La originea fisurii nu sunt prezente microincluziuni nemetalice sau heterogenități microstructurale. De asemenea, nu se observă nici decarburarea.

Defecțiunea barei de torsiune s-a produs ca urmare a unei probleme de calitate în timpul procesului de sablare cu alicie metalice, proces executat incorect. Conform probelor, au fost afectate numai trei loturi.

- CAF va înlocui complet toate barele antiruliu afectate, în număr de 49, conform act CA-BM3- SF1135/01-04-2019 emis de CAF Rail Services, după următorul calendar:
 - În intervalul mai-iunie 2019, vor fi înlocuite un număr de 25 bare de torsiune afectate;
 - Până la sfârșitul lunii noiembrie 2019 vor fi înlocuite celelalte 24 de bare de torsiune.
