RAPORT DE INVESTIGARE

al accidentului feroviar produs la data de 23.05.2018, pe raza de activitate a Sucursalei Regionale Constanța, în stația CF Valul lui Traian, în circulația trenului de marfă nr.80506-1, prin deraierea celui de-al 9-lea vagon, de prima osie în sensul de mers

*Raport final
15 mai 2019*

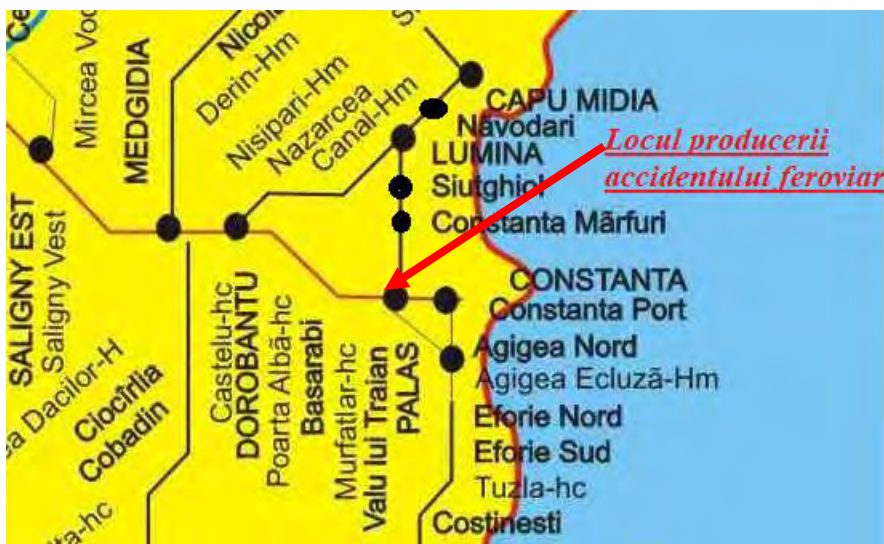
Fig. nr.1 – Locul producerii accidentului

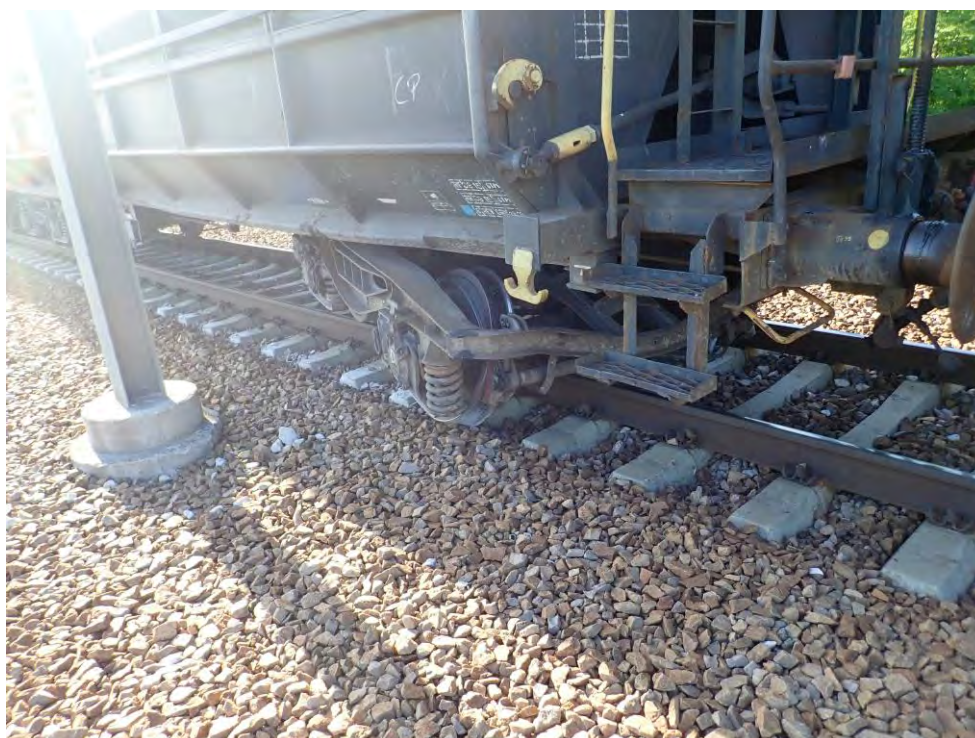
Vagonul a circulat deraiat pe o distanță de aproximativ 600 metri.

Fotografia nr. 1 – vagonul deraiat pe linia III din stația Valul lui Traian

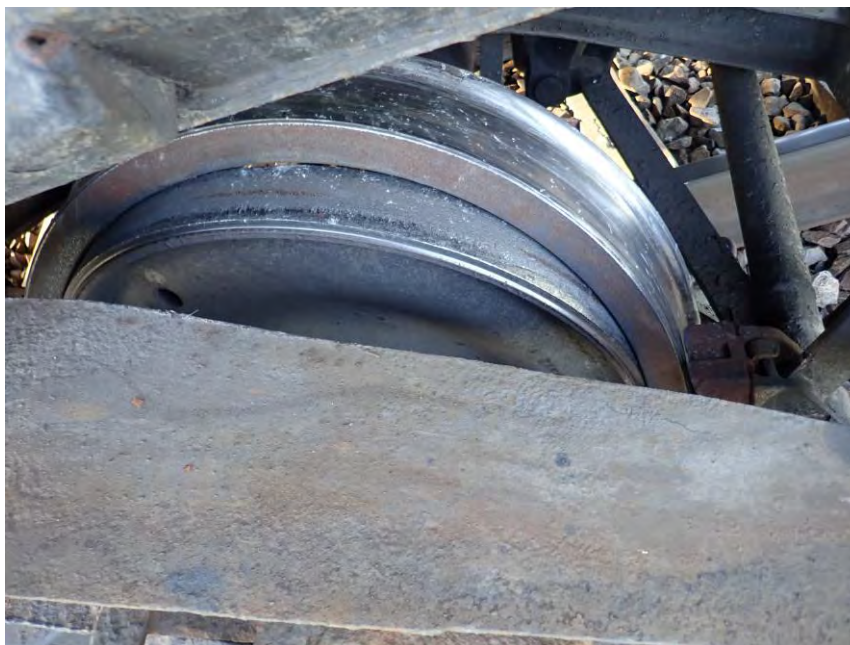
Deplasarea bandajului pe obada roții nr.1, fapt ce a condus la modificarea ecartamentului osiei montate cu roțile 1-2 și deraierea acesteia.

- slăbirea bandajului roții nr.1 de la vagonul nr.33536654241-3, datorită scăderii în timp a forțelor de strângere dintre bandaj și obada roții ca urmare a solicitărilor apărute de la data montării bandajului pe obada roții;
- inexistența marcajelor cu vopsea de pe bandajul roții, fapt ce a îngreunat detectarea rotirii bandajului pe obada roții;
- executarea reviziei tehnice la componere în condiții improprii, la o linie pe care exista vegetație abundentă și într-o zonă în care nu exista sursă de lumină.

- bandajul roții nr 1 deplasat transversal și ieșit de pe obadă;
- roata nr.2 prezenta pe un sector de aproximativ 400 mm buza bandajului tocită pe aproximativ ½ din înălțimea roții ca urmare a blocării și frecării pe șină.

Fotografia nr.1: 23.05.2018 – stația Valu lui Traian
roata nr.1, care a produs deraierea
