RAPORT DE INVESTIGARE

al accidentului feroviar grav produs la data de 21.09.2009
pe secția de circulație Craiova - Caracal , pe linia II curentă între Hm. Banu Mărăcine
și Hm. Malu Mare, la km 201+149, prin deraierea locomotivei și a primelor
șapte vagoane din compunerea trenului de călători nr. 1692

EDIȚIA finală
24 februarie 2010

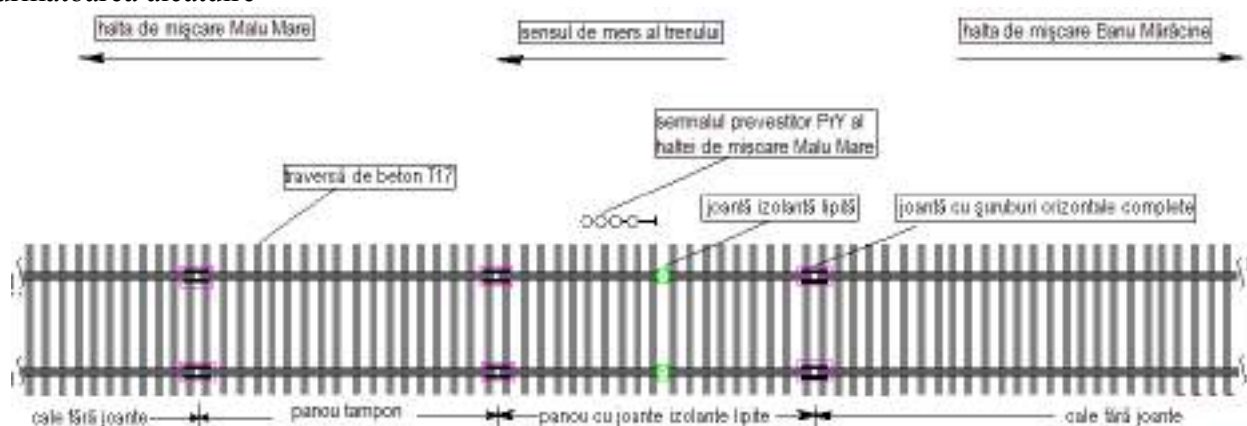
schia modului de realizare a întreruperii căii fără joante desenul nr.1

- joantele izolate lipite sunt tip 65 în lungime de 12,5 metri;
- panoul tampon din șine tip 65 montate pe 18 traverse de beton T17;

Notă: utilizarea în exploatare a unui singur panou tampon de protecție pe o cale fără joante cu șină tip 65 lângă un panou cu joante izolate lipite în loc de două panouri tampon de protecție, nu este conformă cu prevederile din Anexa 3 pct.4 a) din Instrucția pentru alcătuirea, întreținerea și supravegherea căii fără joante nr. 341/1980 (retipărită 1997), dar nici nu influențează regimul normal de funcționare a căii fără joante, rolul celor două panouri fiind doar de reducere a stării de eforturi de întindere în izolația joantei izolate lipite la temperaturi mai mici decât temperaturile de fixare a căii fără joante;

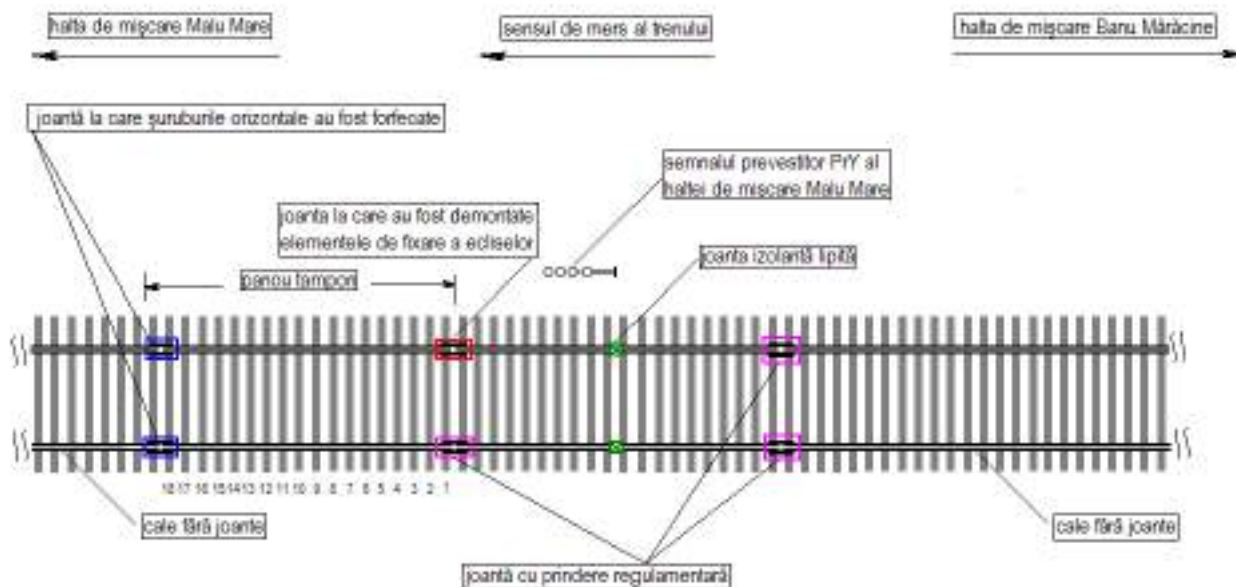
starea tehnică a joantelor constatată după producerea accidentului desenul nr.2

- pe traversele numerotate de la 1-14 (desenul nr.2), elementele metalice de fixare a tălpii șinei de plăcile metalice erau demontate în totalitate, acestea fiind de asemenea găsite aproximativ în dreptul poziției pe care ar fi trebuit să le aibă în plan orizontal;

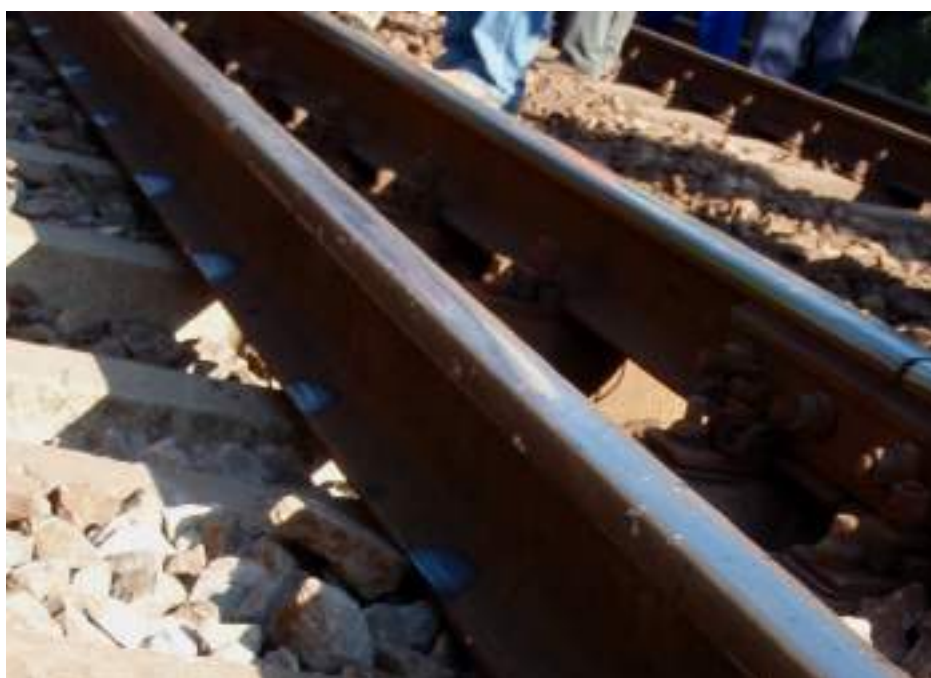
- în dreptul elementelor metalice de fixare a tălpii șinei de plăcile metalice prezenta pete proaspete de material lubrifianț;

urme de material lubrefianț pe talpa șinei foto 2

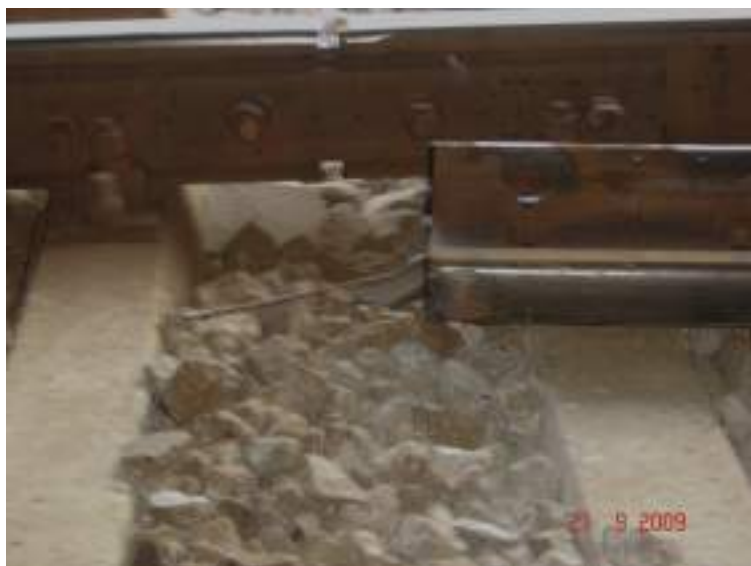
- această șină se afla sub al 7-lea vagon deraiat, pe traversele de beton fiind găsită răsturnată între firele căii cu talpa șinei orientată înspre șina din partea stângă (în sensul de mers al trenului) a firului II de circulație și se afla aproximativ în dreptul poziției pe care o avea în exploatare;

poziția șinei răsturnată foto 3

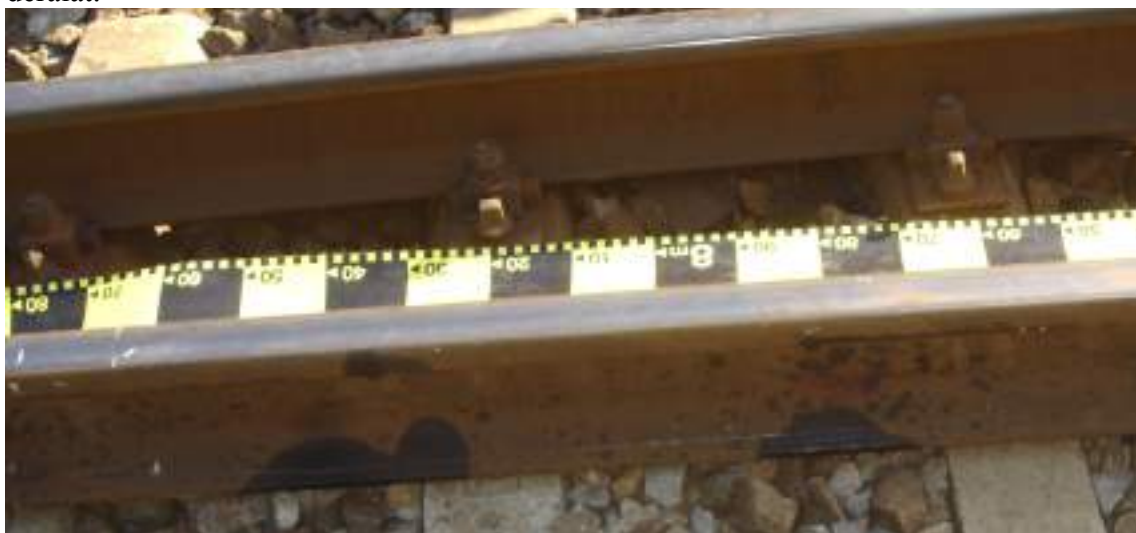
- pe fața laterală din dreapta a acestei șine, începând de la aproximativ 2 m de joanta desfăcută, pe partea superioară a tălpii șinei și pe zona de racordare a tălpii șinei cu inima șinei au fost constatate urme continue produse de roțile deraiate ale materialului rulant deraiat.

urmele lăsate de materialul rulant pe talpa șinei foto 4

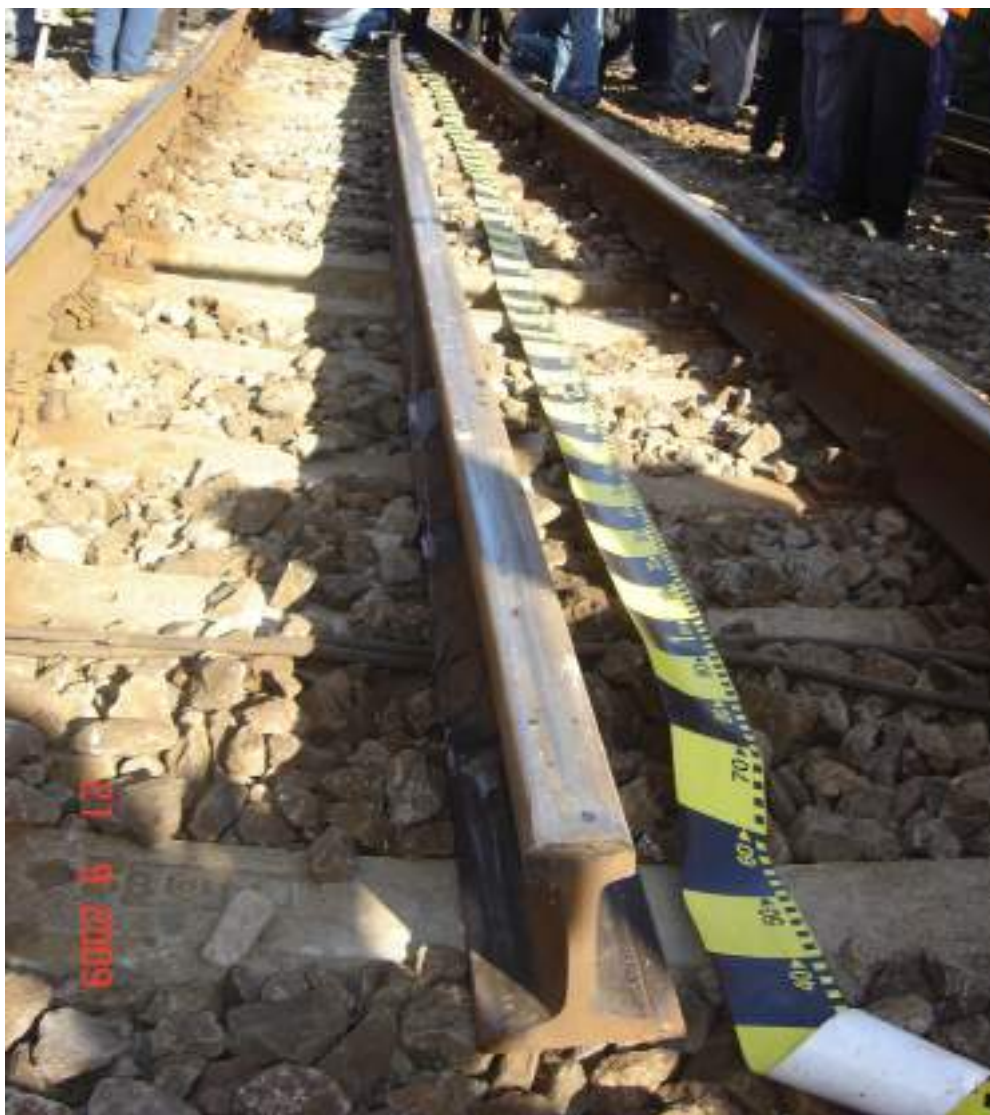
- șina care a avut prinderile desfăcute și găsită între firele caii este deformată (curbată) în planul orizontal al căii pe primii 3-4 m de la capătul dinspre joanta desfăcută

*șină deformată ca urmare a forțelor laterale de împingere foto 5
provenite de la materialul rulant deraiat*

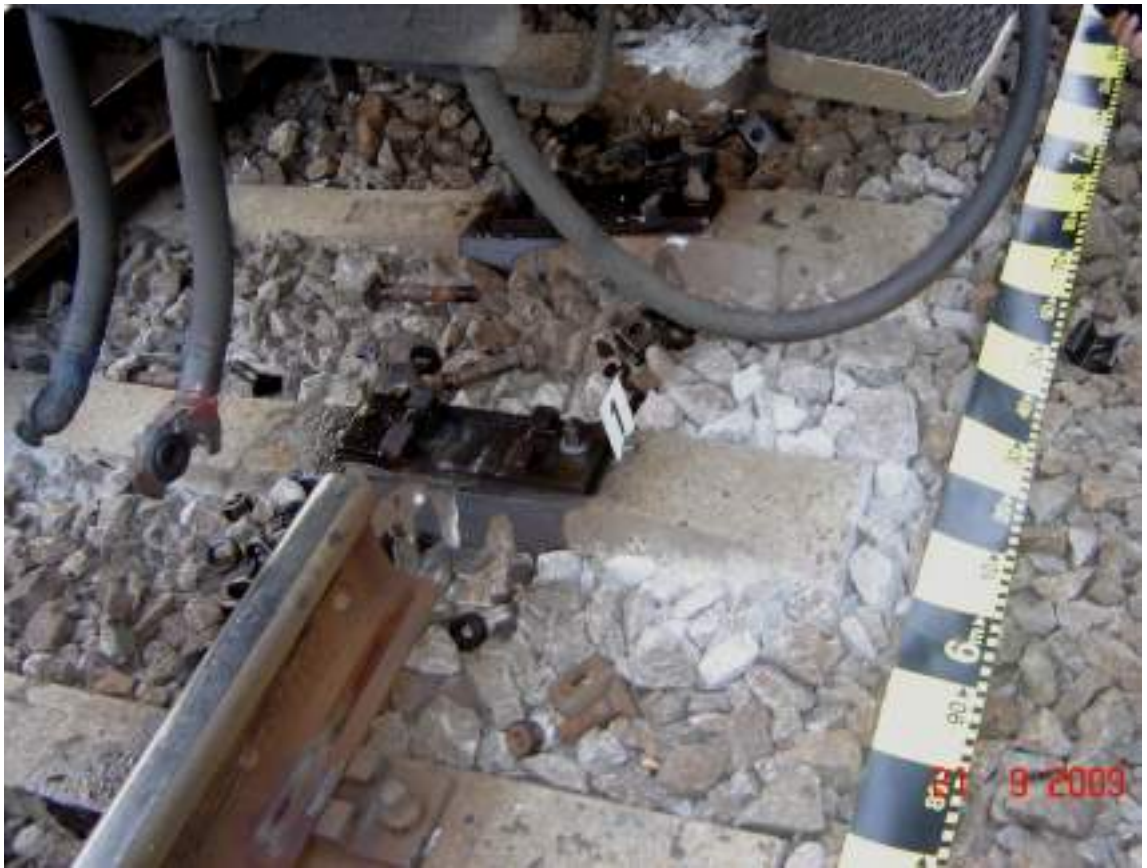
joanta demontată foto 6

- joanta care face legătura între cuponul de șină și joanta izolantă lipită era demontată, șuruburile orizontale, inelele resort, și piulițele fiind găsite între traverse pe prisma de piatră spartă. Eclisa din partea stângă (dinspre axul căii) a acestei joante a fost găsită în interiorul căii.

- Prin desfacerea prinderilor orizontale și demontării ecliselor la prima joantă pe partea dreaptă, în sensul de mers al locomotivei, continuitatea sistemului de ghidare a roții din dreapta a primei osii a locomotivei a fost întreruptă (foto24). Sub acțiunea încărcărilor dinamice induse de vehiculele feroviare, s-a creat posibilitatea apariției unui prag vertical și a unui prag lateral între suprafața de rulare a șinei panoului tampon și suprafața de rulare a șinei din cuprinsul panoului cu joante izolante lipite.

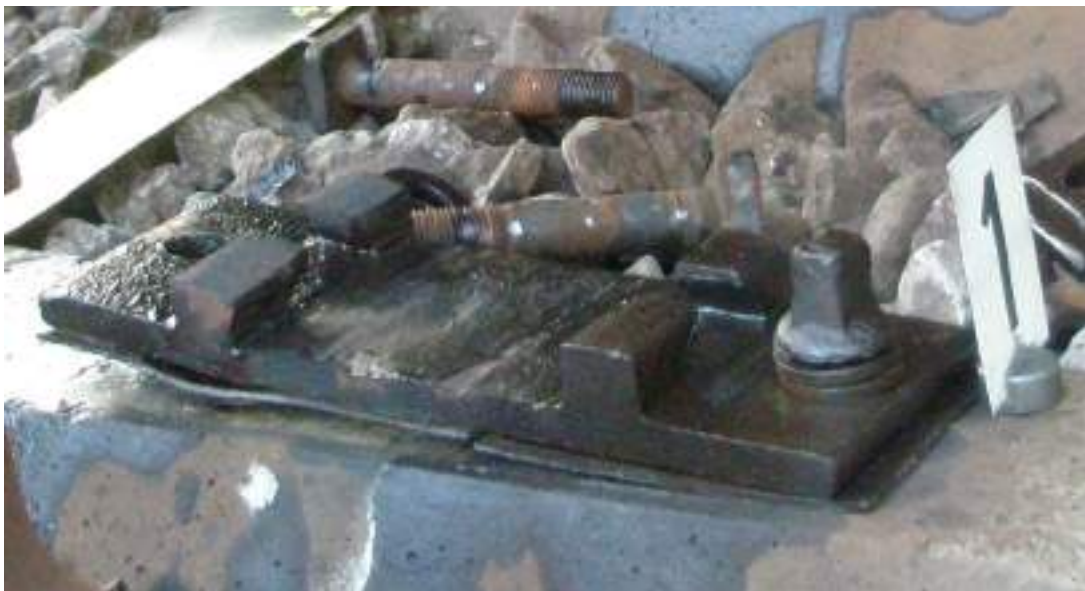
- placa metalică de pe prima traversă de la joanta desfăcută avea urme datorate solicitărilor produse de deplasarea șinei și circulația roților precum și rebordurile deformate prin presare, cel mai probabil din cauza depalsării tălpii șinei spre interiorul căii, ipoteză susținută și de urmele de pe talpa șinei;

placa metalică din partea dreaptă a sensului de mers al trenului foto 7

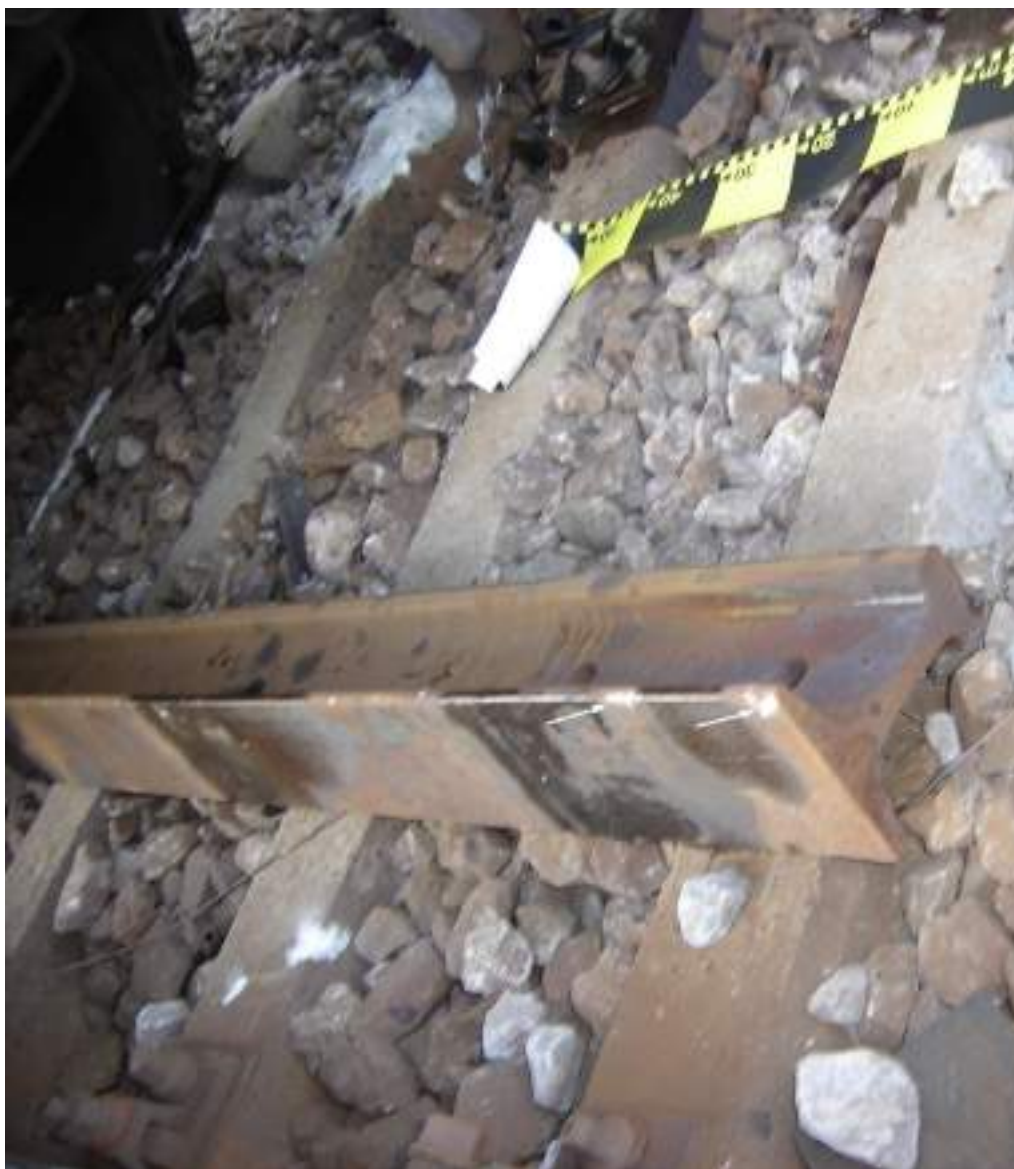
urmele pe talpa șinei foto 8

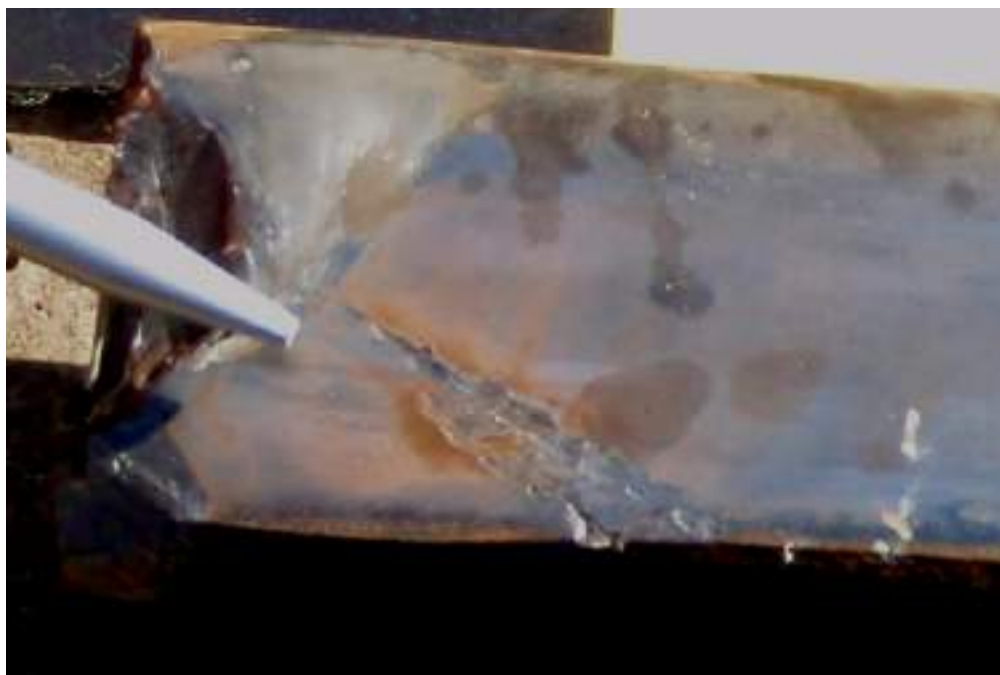
- capătul de sină dinspre joanta izolantă lipită avea o urmă de lovitură frontală având material metalic desprins din ciuperca șinei, iar pe suprafața de rulare a ciupecii șinei începând dinspre axul ciupecii spre partea lateral dreapta era o urmă specifică rulării buzei bandajului urmată de deraiere;

*materialul metalic desprins din ciuperca șinei și urma foto 9
de rulare a buzei bandajului roții*

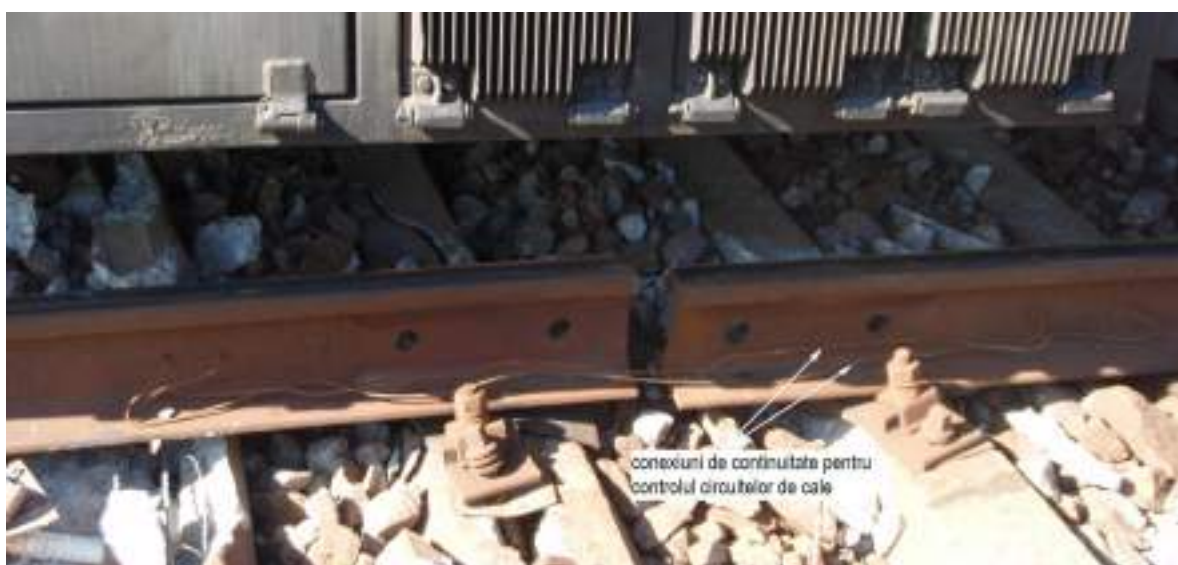
- ansamblul « joantă » dintre joanta izolantă lipită și sina din componența panoului tampon era montată instrucțional, cu toate elementele componente în stare activă. Acestă joantă nu a fost afectată de deraiere;
- ansamblul « joantă » dintre șina panoului tampon și tronsonul de cale fără joante, avea șuruburile orizontale îndoite și rupte, iar cele două eclisele erau aruncate pe terasament ca urmare a loviturilor pe care le-au primit de la vehiculele feroviare deraiate.
- la ambele joante conexiunile de continuitate, care au rolul de a asigura continuitatea curentului pentru semnale, nu erau întrerupte.

joanta din partea stângă a sensului de mers dintre panoul tampon și calea fără joante foto 10

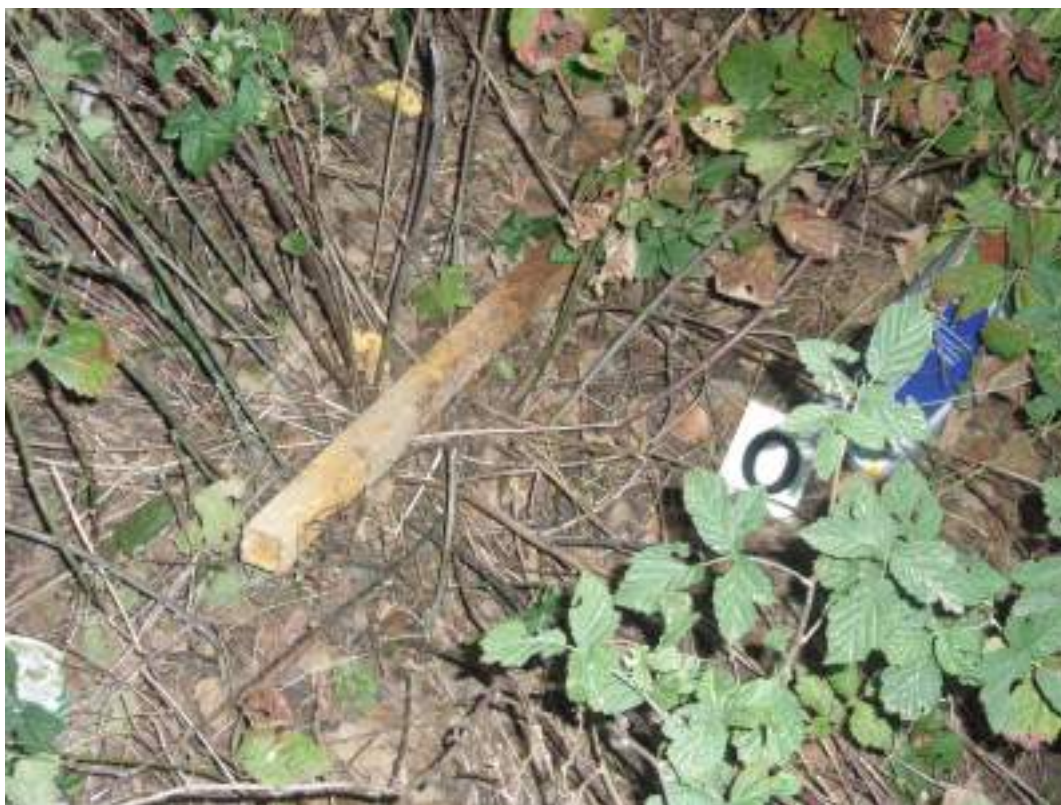
- în partea dreaptă a firului II, în sensul de mers, la o distanță de circa 6 metri de semnalul prevestitor PrY al haltei de mișcare Malu Mare și la circa 2,5 metri de gabaritul liniei, a fost găsit un recipient din plastic cu capacitate de 1 litru cu o etichetă PETROM și inscripția „Motor Oil Bike 2T,, având în interior lichid (circa 250 ml). De asemenea, lângă acest recipient, la circa 20 cm a fost găsită o țeavă metalică în lungime de 1 metru cu secțiunea pătrată și urme de lovire spre exterior;

țeava cu secțiune pătrată și recipientul cu eticheta cu inscripția „Motor Oil Bike 2T,, foto 11

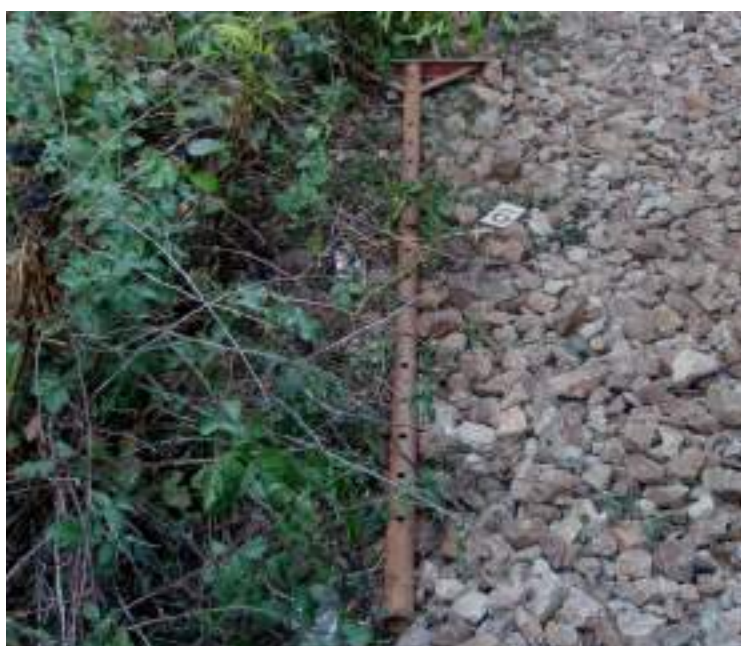
- paralel cu calea ferată, la o distanță de 1,6 metri și la 8 metri de semnalul PrY, a fost găsită o țeavă metalică de circa 2 metri cu talpă (tip schelă de construcții).

țeavă metalică tip schelă de construcții foto 12

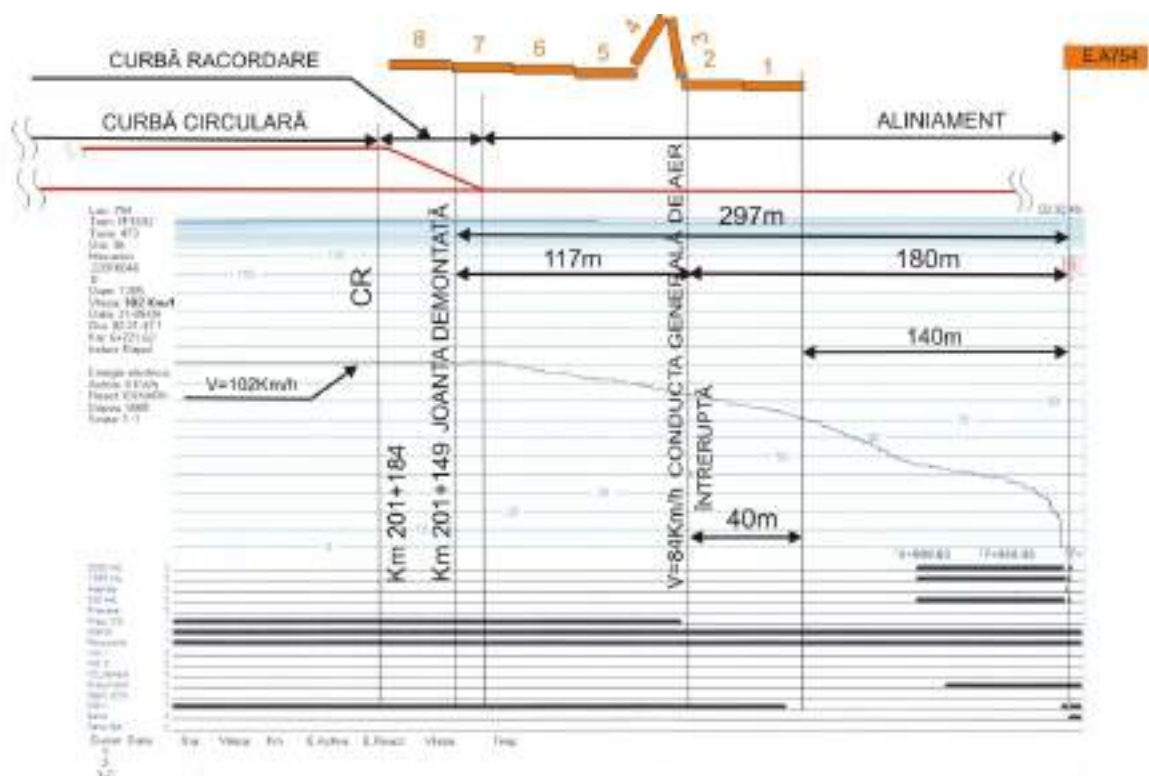
- viteza trenului scade de la 102 km/h la 84 km/h pe o zonă de 117 m;
- la ora 02:21':53'' continuitatea conductei generale de aer s-a întrerupt la viteza de 84 km/h
- la ora 02:21':56'' după parcurgerea unui spațiu de 50 m a intrat în acțiune instalația DSV a locomotive - ruperea inductorului locomotivei, viteza trenului scăzând la 74 km/h;
- la ora 02:22':01'' instalația IVMS a înregistrat deconectarea disjuncteurului, iar viteza trenului a scăzut la 43 km/h pe o zonă de 14 m - ruperea pantografului;
- la ora 02:22':09'' trenul a oprit după parcurgerea unui spațiu de 54 m.
- distanța de la punctul de rupere a trenului și de întrerupere a conductei generale de aer până la oprirea locomotive deraiate este de 180 m

diagrama înregistrărilor instalației IVMS peste care s-a suprapus foto 13 poziția locomotivei EA 754 și a vagoanelor după deraiere

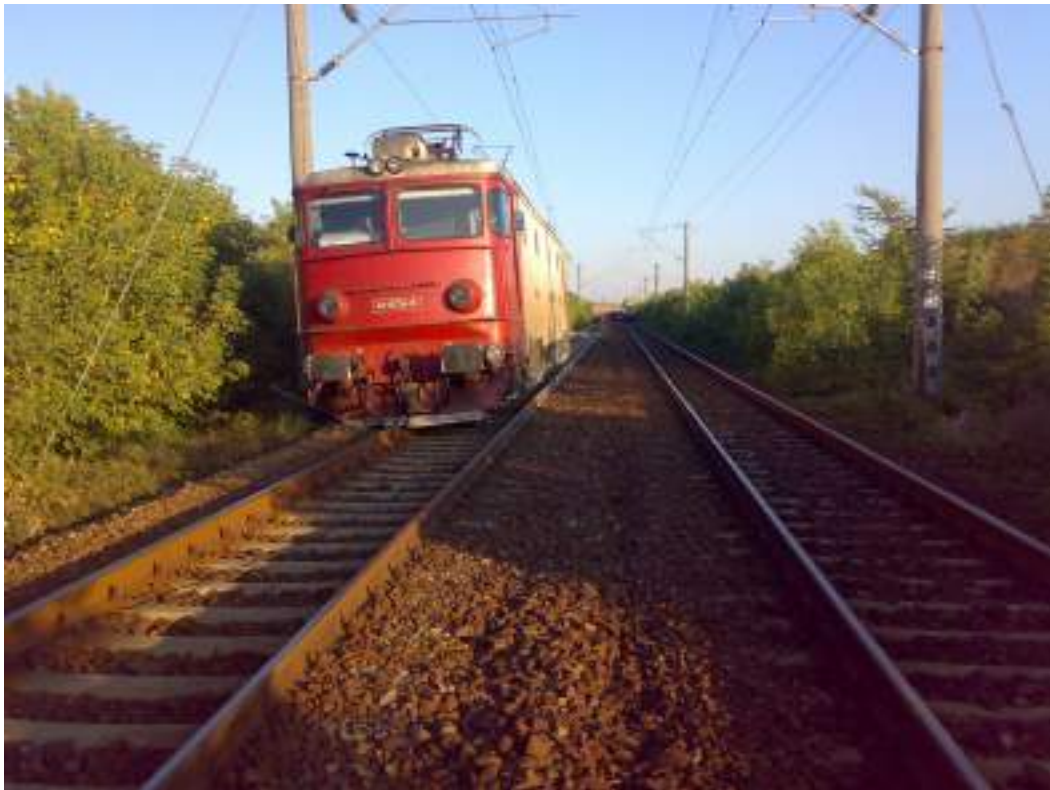
locomotiva deraiată foto 14

- locomotiva EA 40-0754-8 era desprinsă de tren și deraiată de toate osiile cu roțile din partea stângă (în sensul de mers) între șinele liniei și se afla la 140 m față de primul vagon;

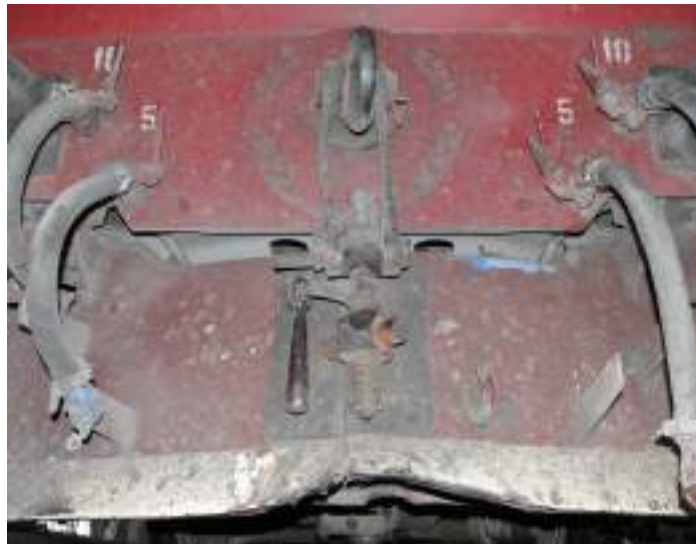
- cupla de tracțiune avea lațul de legare rupt;
- eclisa din partea stângă a cuplei de tracțiune deformată datorită decalării spre dreapta sensului de mers a traiectoriei locomotivei față de cea a vagoanelor;
- apărătorul de animale în secțiunea de mijloc era deformat în plan vertical datorită contactului cu șina din dreapta căii în sensul de mers realizat în timpul circulației locomotive deraiate.

apărătorul de animale deformat foto 15

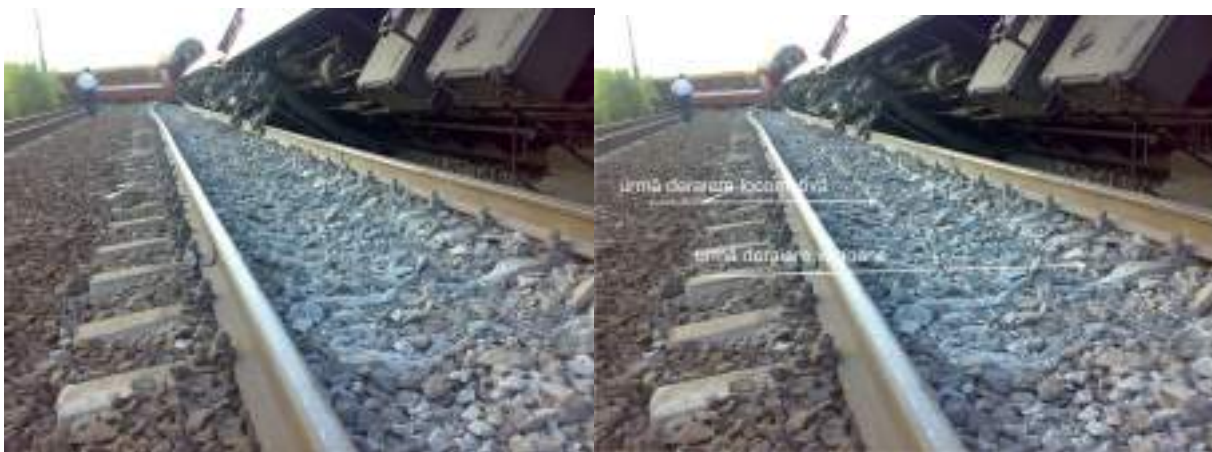
- locomotiva a circulat cu roțile din stânga sensului de mers în axul căii, urmele pe traverse fiind vizibile de la panoul desfăcut până la locomotiva staționată și deraiată;

urmele lăstate de locomotivă buzele bandajelor roților din partea stângă ale locomotivei foto 16

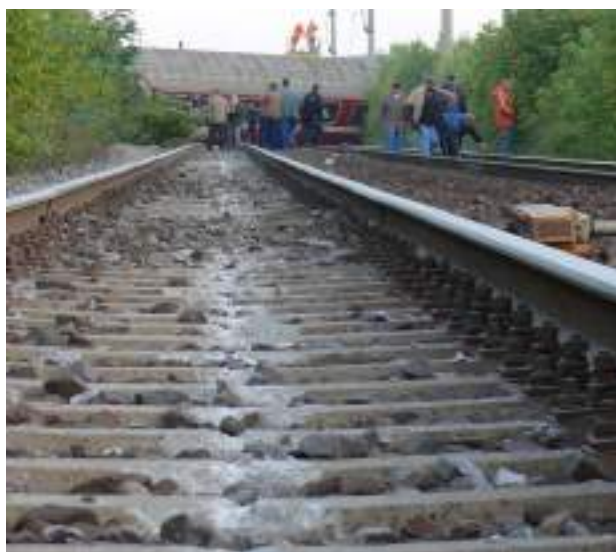
traversele distruse de buzele bandajelor roților din partea stângă ale locomotivei foto 17

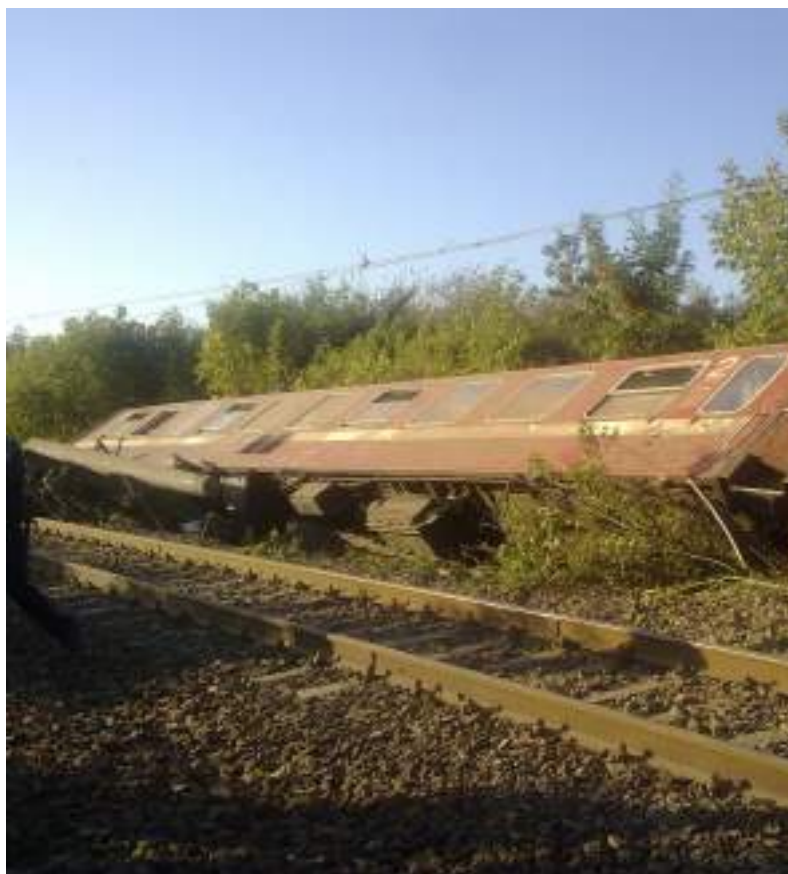
primul vagon din compunerea trenului foto 18

- vagonul nr. 50532055092-2, primul din compunerea trenului, deraiat și înclinat pe partea dreaptă în sensul de mers, partea din față fiind la 2,5 m de șina din partea dreaptă a sensului de mers iar partea din spate fiind la 2,2 m de șina din partea dreaptă a sensului de mers. Primul boghiu al vagonului se afla între vagon și firul II;

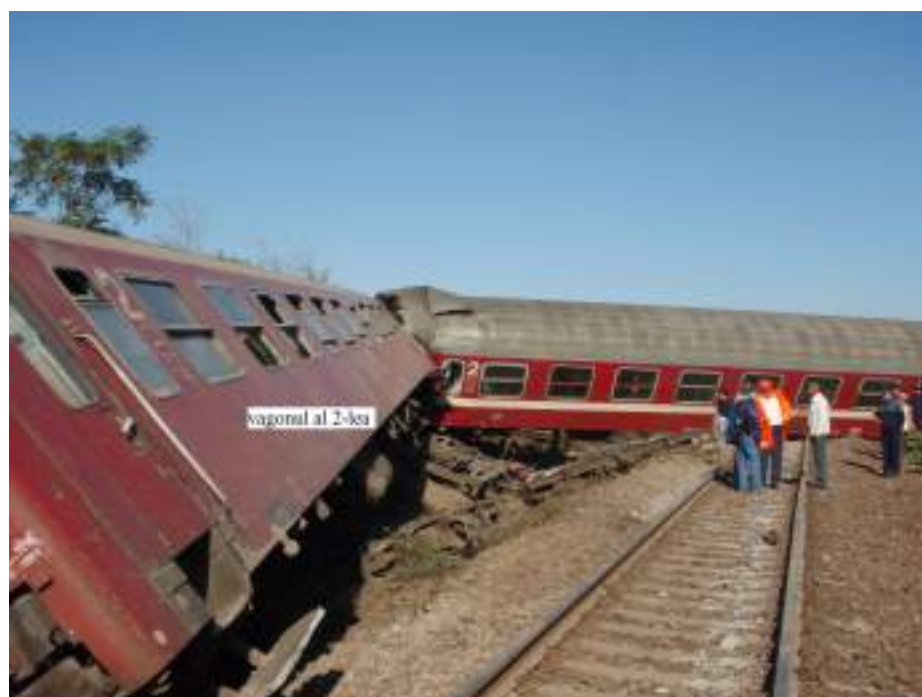
al doilea vagon din compunerea trenului foto 19

- vagonul nr. 50532054060-0, al doilea din compunerea trenului, deraiat și răsturnat pe partea dreaptă în sensul de mers, partea din față fiind la 0,7 m de șina din partea dreaptă a sensului de mers iar partea din spate fiind la 7,9 m de șina din partea dreaptă a sensului de mers. Cel de-al doilea boghiu al vagonului și cele 2 boghiuri de la cel de-al treilea vagon se aflau între vagonul 2 și firul II de circulație;

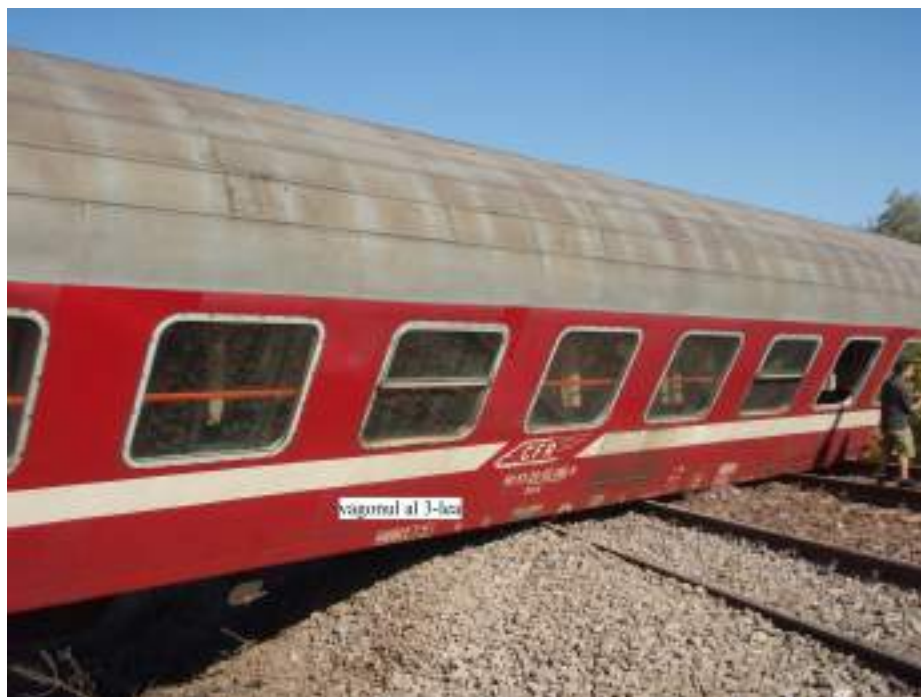
al treilea vagon din compunerea trenului foto 20

- vagonul nr. 50532055095-5 al treilea din compunerea trenului deraiat, înclinat spre stânga și așezat în unghi de aproximativ 60° spre dreapta, peste cele 2 fire ale căii;

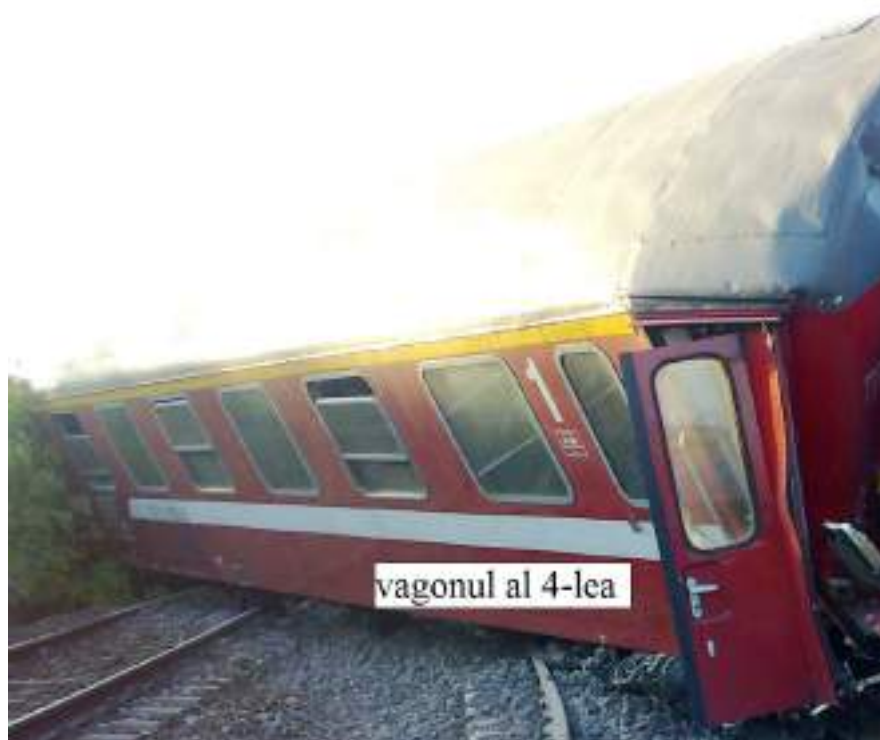
al patrulea vagon din compunerea trenului foto 21

- vagonul nr. 50531955009-9 al patrulea din compunerea trenului deraiat și așezat în unghi de aproximativ 30° spre stânga peste cele 2 fire ale căii;

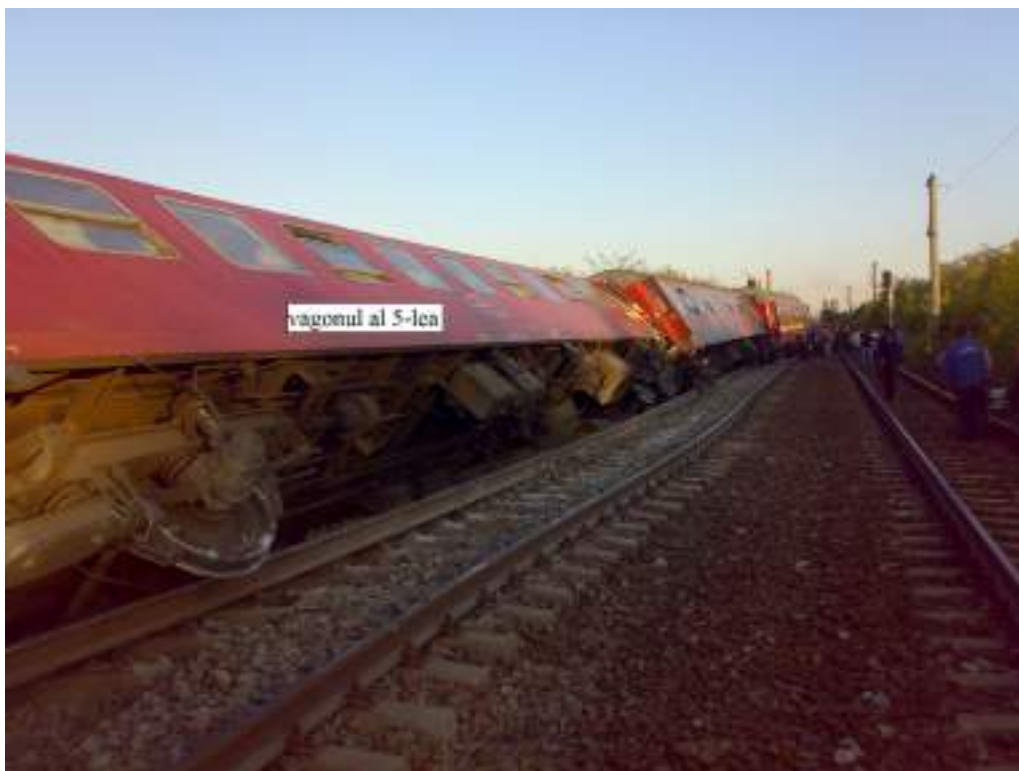
al cincilea vagon din compunerea trenului foto 22

- vagonul nr. 50532054033-7 al cincilea din compunerea trenului deraiat și înclinat spre dreapta cu roțile din dreapta pe terasament și roțile din stânga suspendate deasupra șinei din partea exterioară a firului II de circulație;

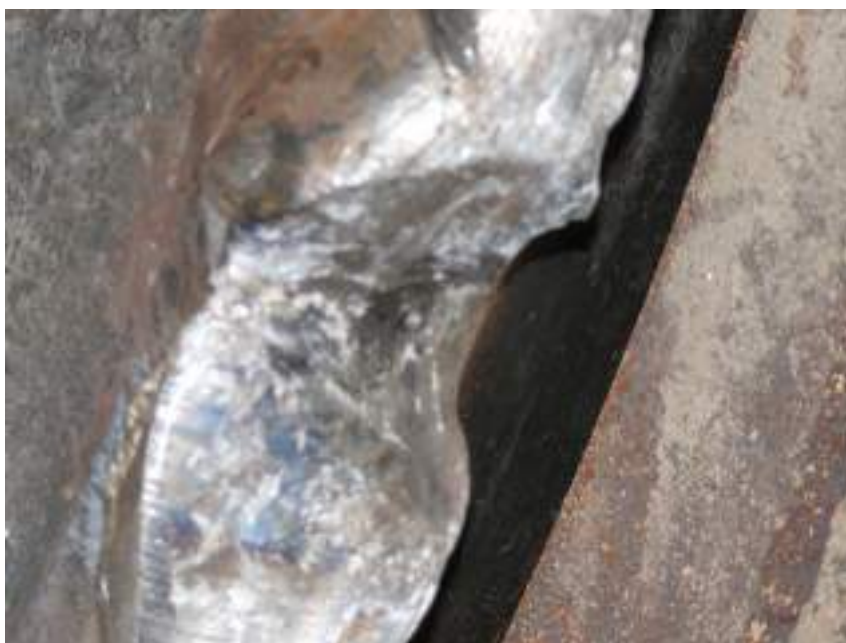
La acest vagon la roata din partea dreaptă a osiei nr.1 a boghiului nr.1 în sensul de mers s-a constatat o deformare a buzei bandajului ca urmare a lovirii capătului cuponului de șină corespunzător panoului tampon cu prinderile desfăcute;

*vagonul al 5-lea de la locomotivă - deformarea buzei bandajului roții foto23
din partea dreaptă a osiei nr.1 a
boghiului nr.1 în sensul de mers*

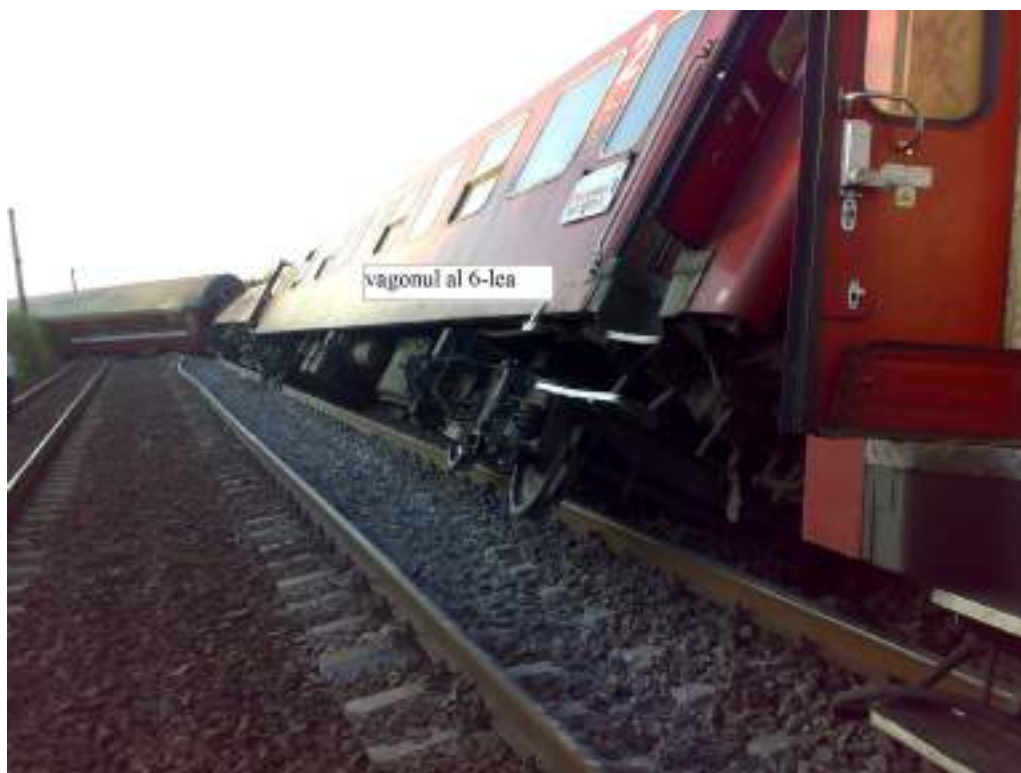
al șaselea vagon din compunerea trenului foto 24

- vagonul nr. 50532054087-3 al șaselea din compunerea trenului deraiat și înclinat spre dreapta cu roțile din dreapta pe terasament și roțile din stânga suspendate deasupra șinei din partea exterioară a firului II de circulație;

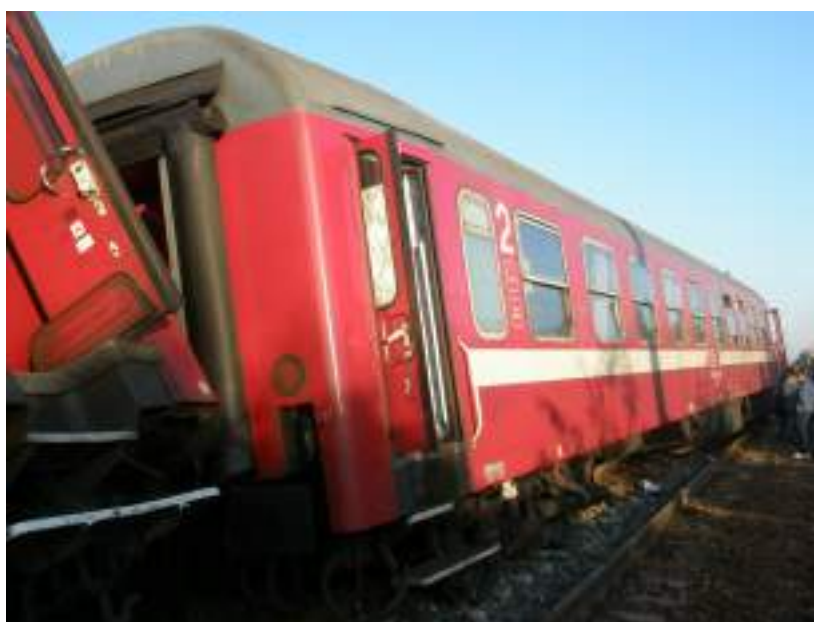
al șaptelea vagon din compunerea trenului foto 25

- vagonul nr. 50532055105-2 al șaptelea din compunerea trenului deraiat cu primul boghiu la distanța de 0,83 m de ciuperca șinei și boghiul 2 lângă ciuperca șinei;

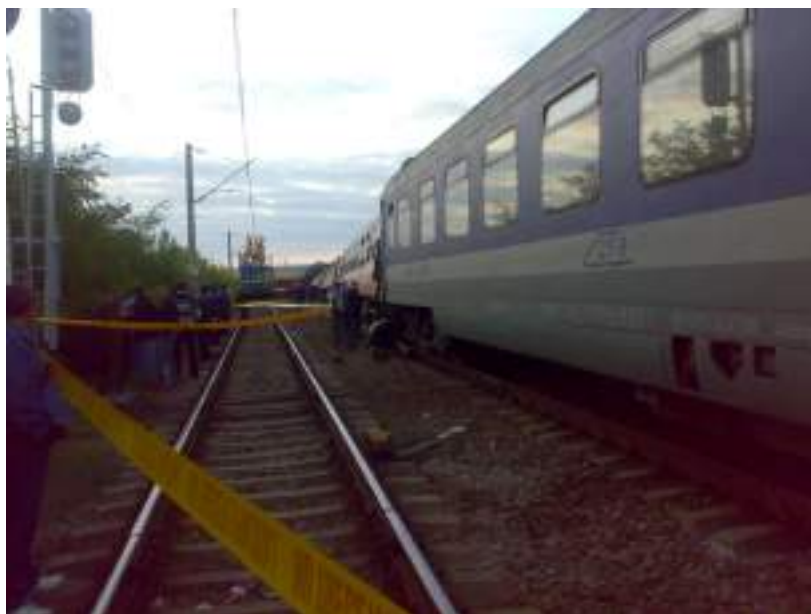
al optulea vagon din compunerea trenului foto 26

- vagon nr. 61534431039-1, al optulea din compunerea trenului (ultimul vagon) a rămas pe linie nederaiat.

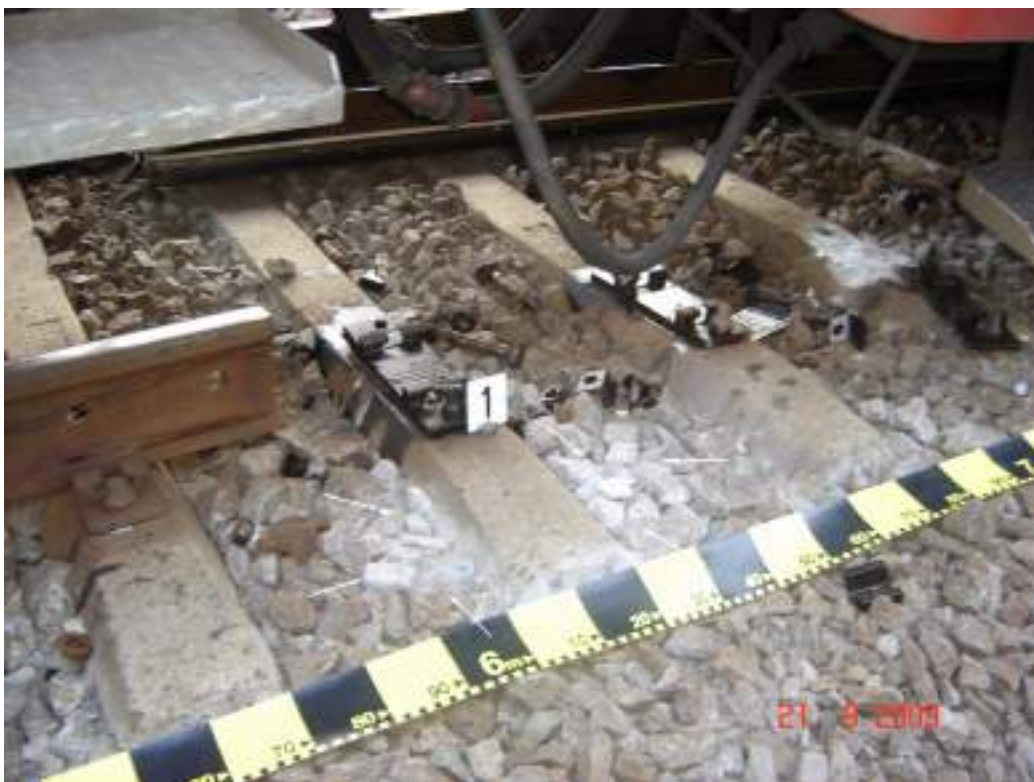
- La joanta demontată, piatra spartă rotunjită și albicioasă existentă în jurul capătului din partea dreaptă (în sensul de mers al trenului) a primei traverse din componența panoului tampon, arată faptul că aceasta permitea deplasări în plan vertical a cadrului șină-traversă. Acest fapt a permis amplificarea deplasării în plan vertical a capătului șinei desfăcute sub acțiunea încărcărilor verticale date de materialul rulant în mișcare.

*piatra spartă rotunjită și albicioasă din zona capătului foto27
din pareta dreaptă a primei traverse a panoului tampon*

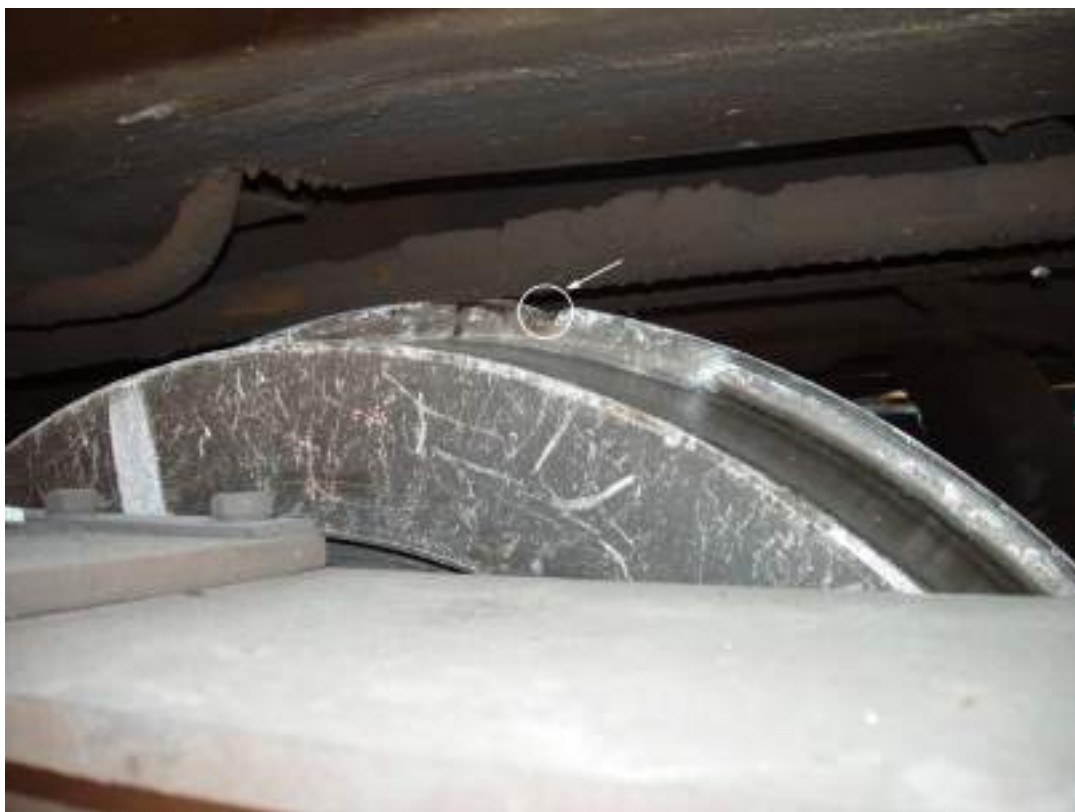
În timpul deraierii vagonului nr.4, osia nr.1 a boghiului nr.2, în sensul de mers, a lovit cuponul de șină din partea dreaptă (conform amprentei identificate pe buza bandajului roții) în secțiunea de capăt producând scoaterea șinei din rebordul plăcii metalice de pe prima traversă a panoului.

vagonul al 4 - lea primaosie boghiul al 2-lea urma de lovire a șinei din partea dreaptă foto 28
