RAPORT DE INVESTIGARE

al accidentului feroviar grav produs la data de 21.09.2009
pe secția de circulație Craiova - Caracal , pe linia II curentă între Hm. Banu Mărăcine
și Hm. Malu Mare, la km 201+149, prin deraierea locomotivei și a primelor
șapte vagoane din compunerea trenului de călători nr. 1692

EDIȚIA finală
24 februarie 2010

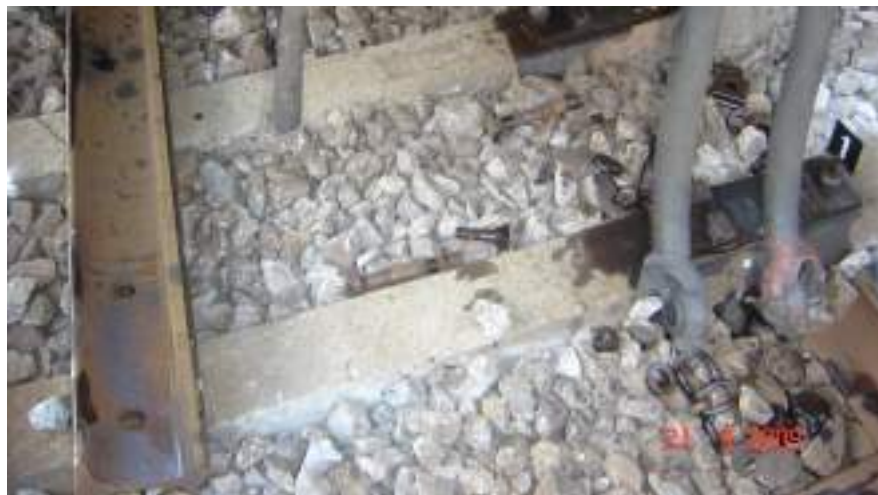
La circulația osiei nr. 1 a primului boghiu a vagonului nr. 5 roata din partea dreaptă în sensul de mers a lovit frontal cu buza bandajului capătul cuponului de șină scos din rebordul plăcilor producând deplasarea cuponului spre axul căii și răsturnarea lui prin rotirea în jurul axului longitudinal al șinei.

șina scoasă din rebordurile plăcilor metalice foto 29
