MINISTERUL TRANSPORTURILOR ȘI INFRASTRUCTURII
AGENȚIA DE INVESTIGARE FERROVIARĂ ROMÂNĂ - AGIFER

**RAPORT ANUAL
2022**

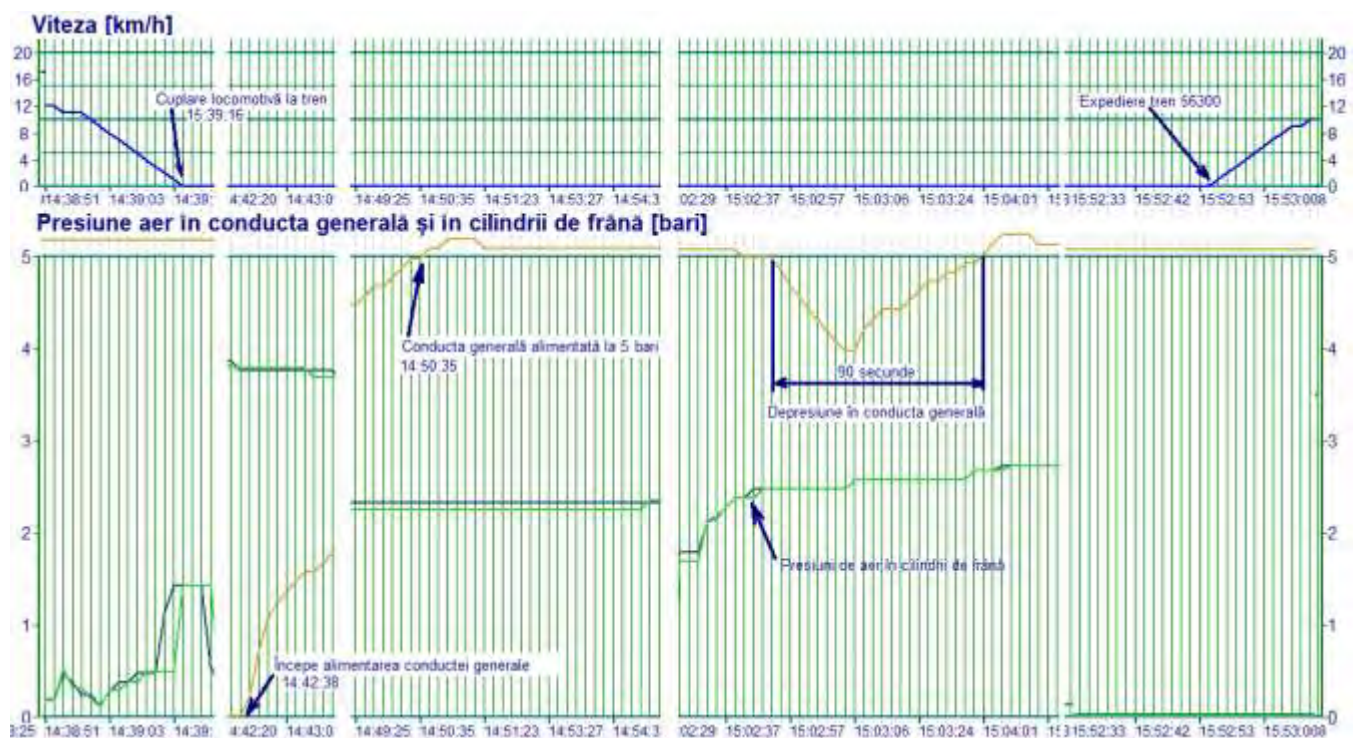
Presiunile aerului în conducta generală și în cilindrii de frână în stația CF Crivina.

De asemenea creșterile ușoare ale presiunii în cilindrii de frână se datorează unor scăpări de aer la tripla valvă a locomotivei iar aceste presiuni au fost eliminate periodic prin acționarea valvei de descărcare de către mecanic. Comisia de investigare a concluzionat că nu a fost efectuată verificarea eficacității frânei automate după de expedierea trenului 56300-1.

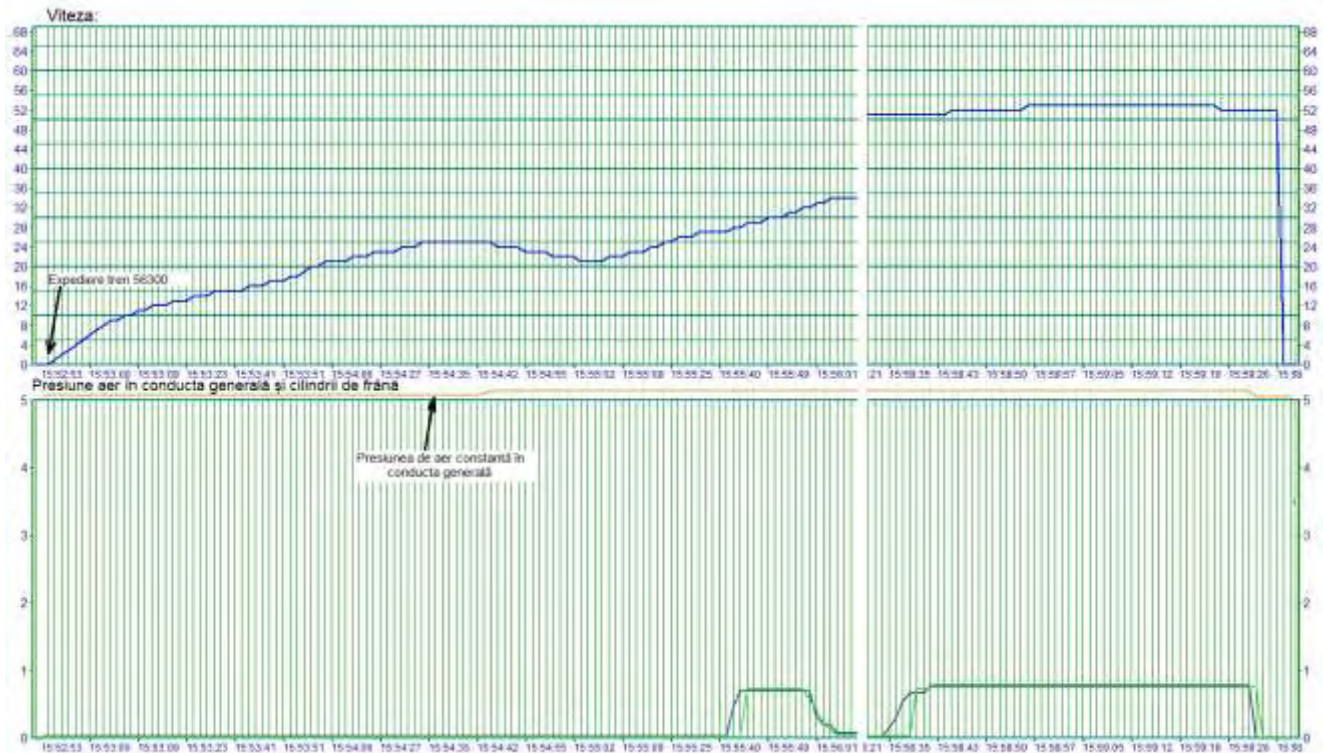
Presiunile aerului în conducta generală și în cilindrii de frână după expedierea trenului de marfă nr.56300-1 din stația CF Crivina.
