RAPORT DE INVESTIGARE

al accidentului feroviar produs la data de 01.11.2022,
pe raza de activitate a Sucursalei Regionale CF Craiova, în halta de mișcare Răcari,
în circulația trenului de marfă nr.64316

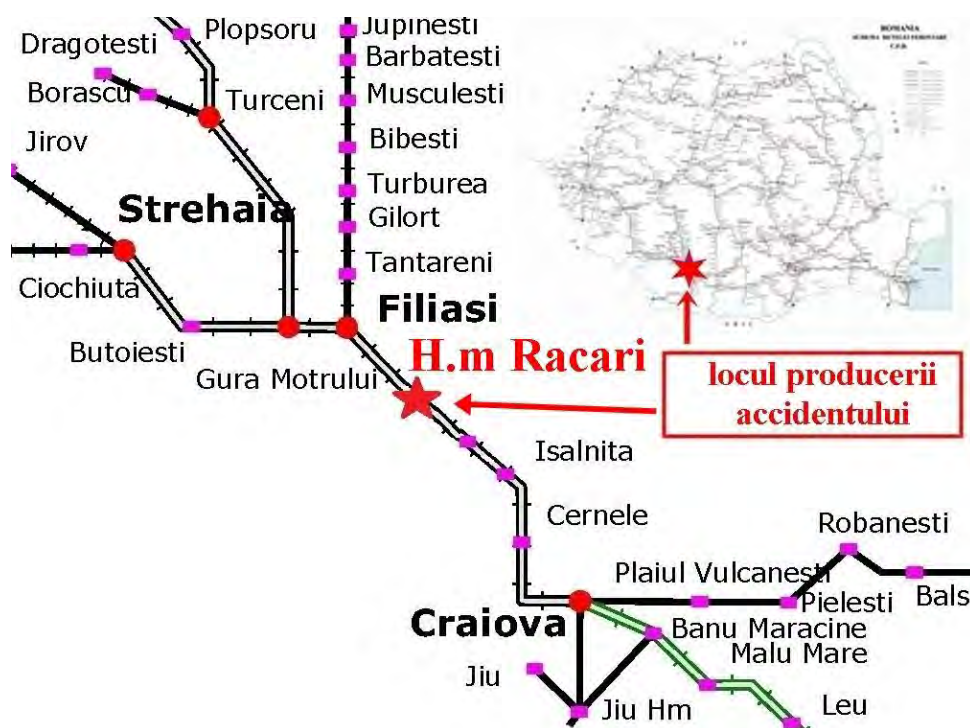
Figura nr.1 - locul producerii accidentului feroviar

Trenul a trecut prin stația CFR Filiași la ora 07:10, iar la ora **07:26**, când trenul ieșea din HM Răcari, în zona macazurilor din capătul X, fir II de circulație, la km 278+776 s-a produs deraierea a 9 vagoane (de la al 24-lea la al 32-lea) din compunerea trenului, după cum urmează:

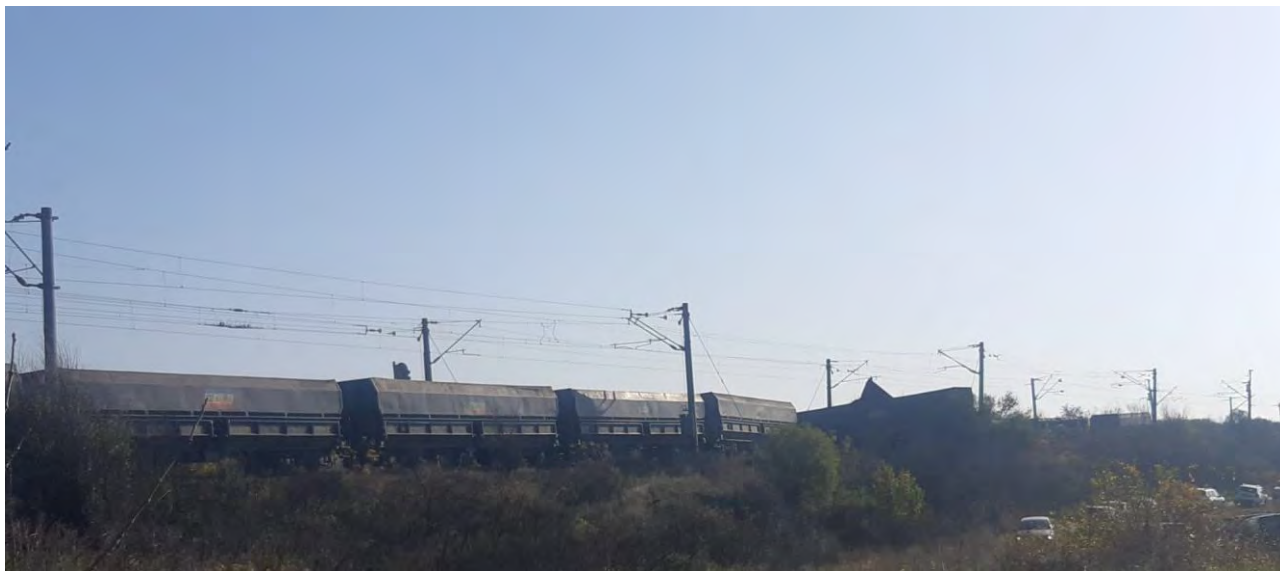
Foto nr.1: vagoanele deraiate în accident

- vagonul nr.81536654349-5 al 24-lea de la locomotivă deraiat de ambele osii ale celui de-al doilea boghiu, în sensul de mers;
- vagonul nr.81536654709-0 al 25-lea de la locomotivă deraiat și răsturnat spre firul I;

- vagonul nr.81536653359-5 al 26-lea de la locomotivă deraiat și răsturnat spre firul I;
- vagonul nr.82536652419-7 al 27-lea de la locomotivă deraiat și înclinat la 30° spre firul I;

- vagonul nr.81536654876-7 al 28-lea de la locomotivă deraiat și înclinat la 30° spre firul I;
- vagonul nr.81536654733-0 al 29-lea de la locomotivă deraiat și răsturnat spre exteriorul firului II;

- vagonul nr.81536652705-0 al 30-lea de la locomotivă deraiat, înclinat și încălecat peste vagonul din față;
- vagonul nr.81536666114-9 al 31-lea de la locomotivă deraiat de prima osie a primului boghiu, în sensul de mers;

- vagonul nr.81536656161-2 al 32-lea de la locomotivă deraiat de a doua osie a primului boghiu, în sensul de mers.

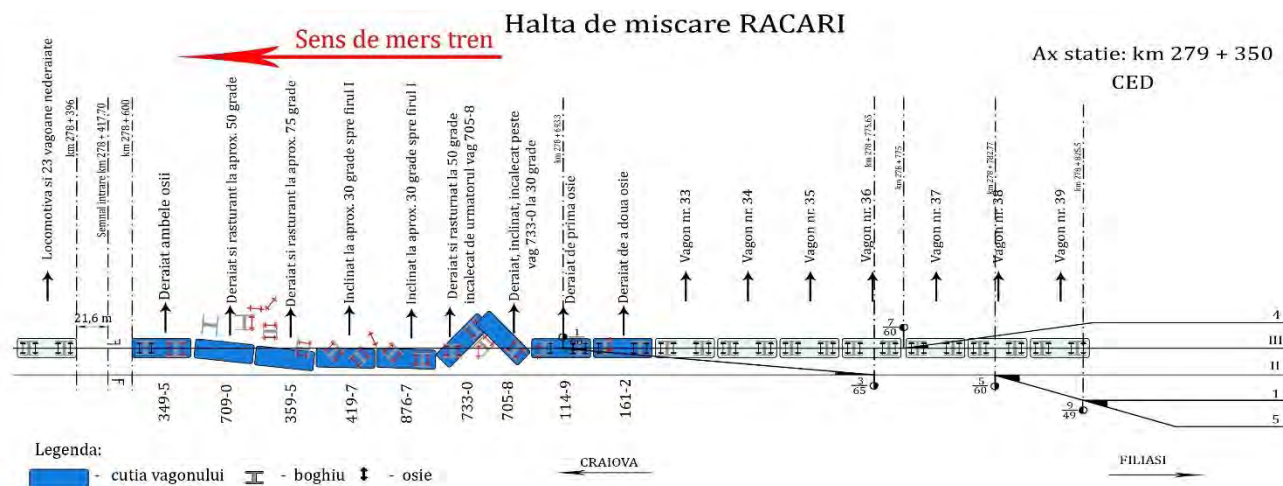
Figura nr.2 - schița producerii accidentului

Trenul a circulat în stare deraiată o distanță de aproximativ 176 m, după care s-a oprit ca urmare a întreruperii conductei generale de aer.

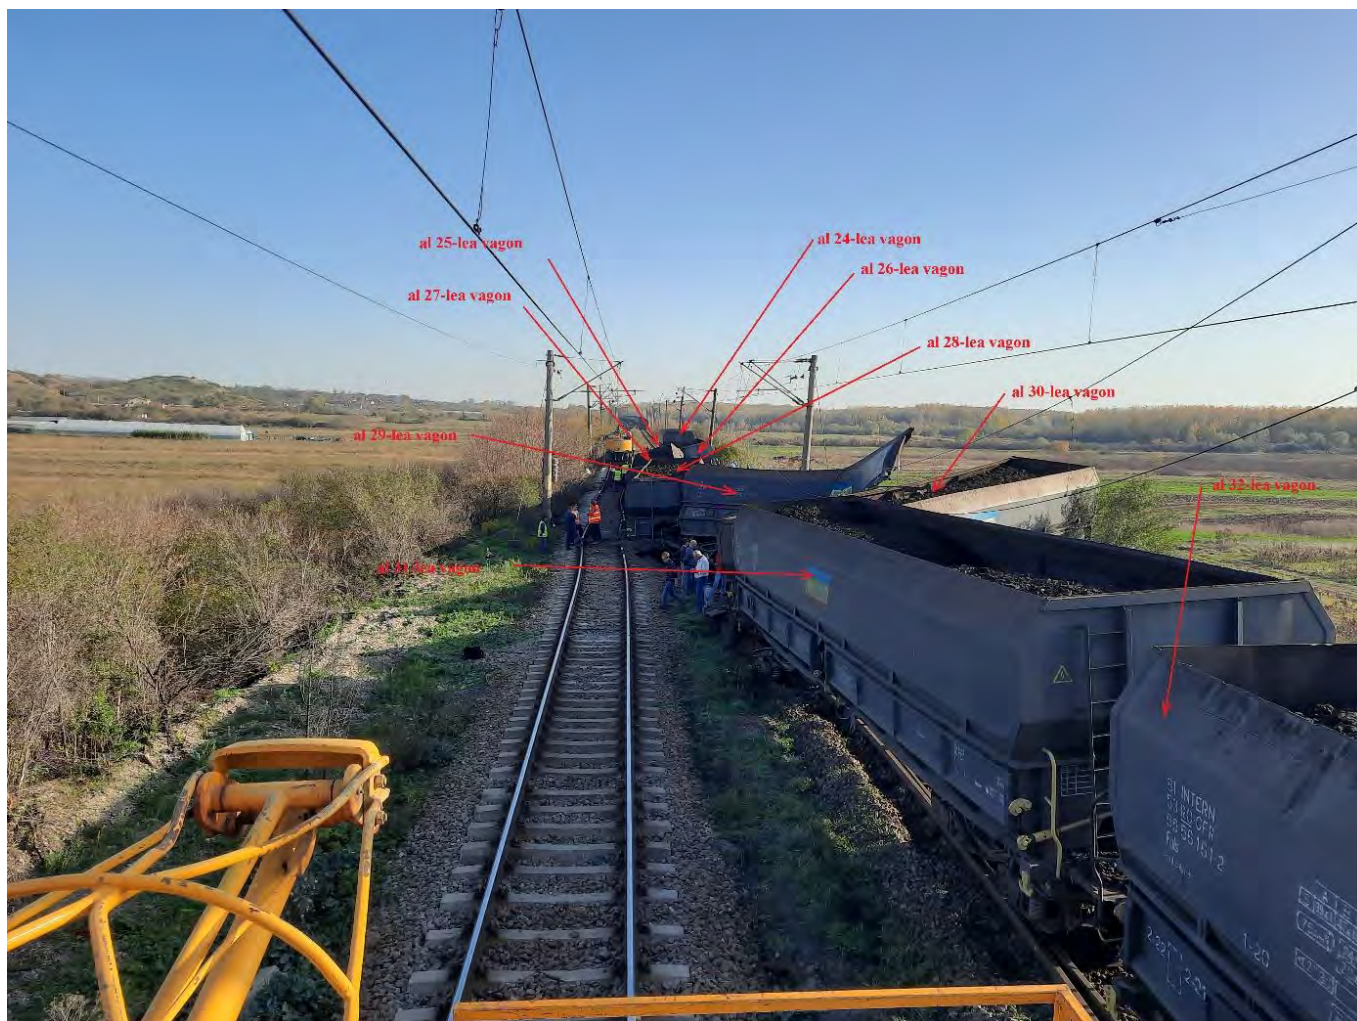
Foto nr.2 – poziția vagoanelor deraiate

- locomotiva de remorcare și primele 23 de vagoane erau oprite cu ultimul vagon la o distanță de circa 21,6 m după semnalul XF din capătul X al haltei de mișcare Răcari, în sensul de mers al trenului, la o distanță de circa 200 m de vagonul al 24-lea din componerea trenului;

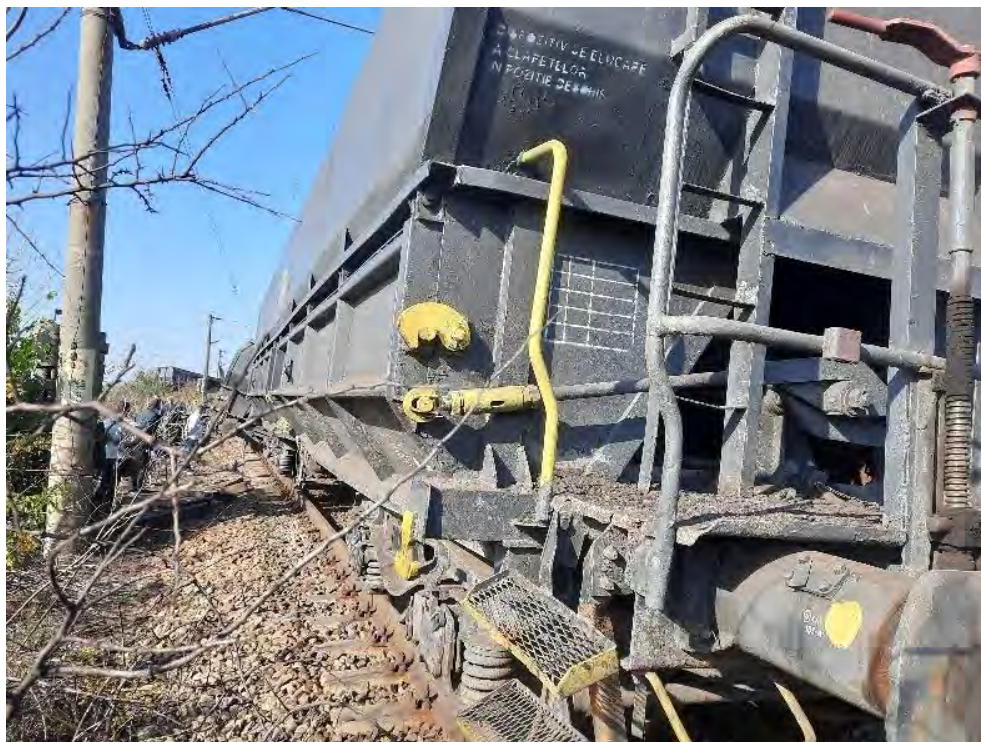
Foto nr.3 – poziția frânei de mână de la vagonul nr.81536654349-5

- al 24-lea vagon din compunerea trenului (nr.81536654349-5) era deraiat de al doilea boghiu în sensul de mers cu roțile de pe partea stângă în exteriorul căii spre firul I de circulație și cu cele de pe partea dreaptă căzute între șinele firului II de circulație. Vagonul a efectuat ultima reparație de tip RP la agentul economic identificat prin acronimul SRS la data de 19.12.2021, cu valabilitate de 6 ani. Tamponașele dinspre locomotiva de remorcare se aflau în dreptul bornei hectometrice 278+600. Cârligul de tracțiune situat spre urma trenului (aferent boghiului cu roțile 5-8) rupt, rupura având în secțiune aspect specific ruperii noi 100%. Schimbătoarele de regim „marfă-persoane” (G-P) și „gol-încărcat” (G-I) erau în poziție corespunzătoare tipului de tren și stării de încărcare. Levierul robinetului de izolare de pe distribuitorul de aer era situat între cele 2 poziții („izolat” - „în acțiune”) și nu era legat cinematic de axul mânerelor de izolare situate pe exteriorul vagonului. Pe suprafețele de rulare ale roților de la primul boghiu în sensul de mers (roțile 1-4) au fost constatate depuneri de material ca urmare a mersului frânat necomandat al vagonului. Pe suprafețele de rulare ale roților de la cel de la doilea boghiu (roțile 5-8) în sensul de mers au fost constatate urme foarte pronunțate de mers frânat (locuri plane, brocuri, exfolieri și polizări puternice de material). Frâna de mână a vagonului era în stare de funcționare, în poziția „slăbită”;

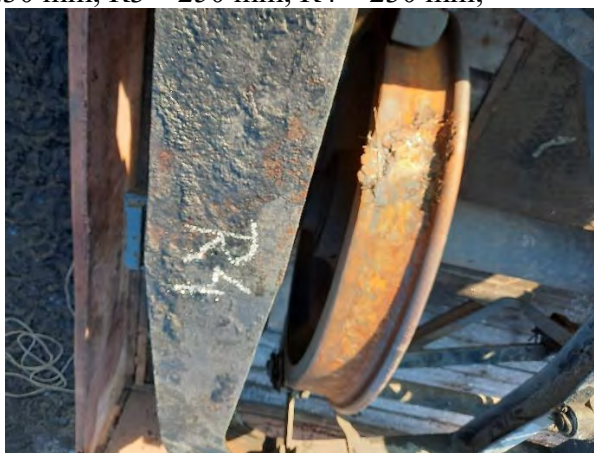
- la boghiurile demontate de la vagon au fost constatate următoarele:
 - primul boghiu în sensul de mers al trenului:
 - pe suprafețele de rulare ale roților (roțile cu nr.1-4) erau locuri plane cu depuneri de material ca urmare a mersului frânat necomandat al vagonului pe lungime de: R1 - 260 mm, R2 – 230 mm, R3 – 250 mm, R4 – 230 mm;

Foto nr.4 - locuri plane cu depuneri de material la primul boghiu în sensul de mers

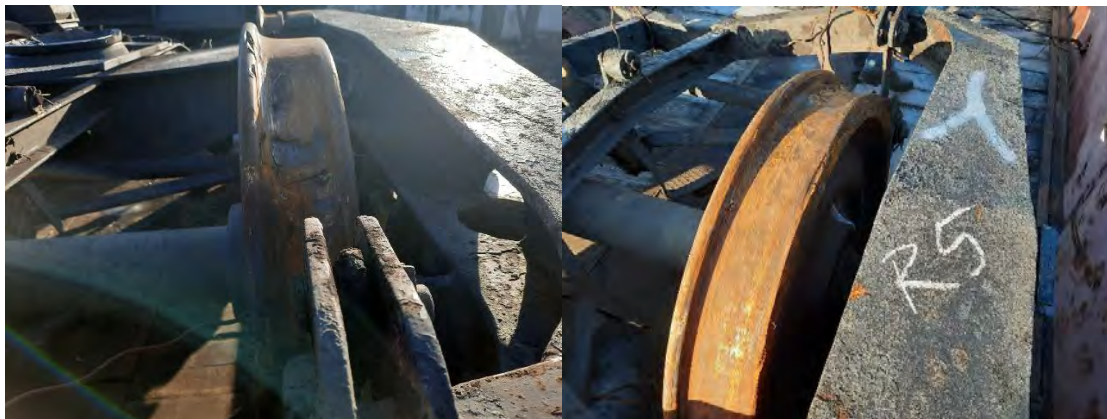
- diametrele roților erau de: R1 – 879,5 mm, R2 – 879,5 mm, R3 – 869,5 mm, R4 -869,5 mm;
- la crapodina inferioară garnitura de etanșare în stare bună, garnitura de poliamidă în stare bună;
- al doilea boghiu în sensul de mers al trenului:
 - pe suprafețele de rulare ale roților (roțile nr.5-8) au fost constatate urme foarte pronunțate de mers frânat necomandat, locuri plane cu lungimi și adâncimi după cum urmează: la R5 – lungime de 310 mm, adâncime de 14 mm; la R6 – lungime de 290 mm, adâncime de 10 mm; la R7 – lungime de 320 mm, adâncime de 18 mm; la R8 – lungime de 320 mm, adâncime de 13 mm;

Foto nr.5 - urme foarte pronunțate de mers frânat necomandat, locuri plane cu lungimi și adâncimi mari la al doilea boghiu în sensul de mers

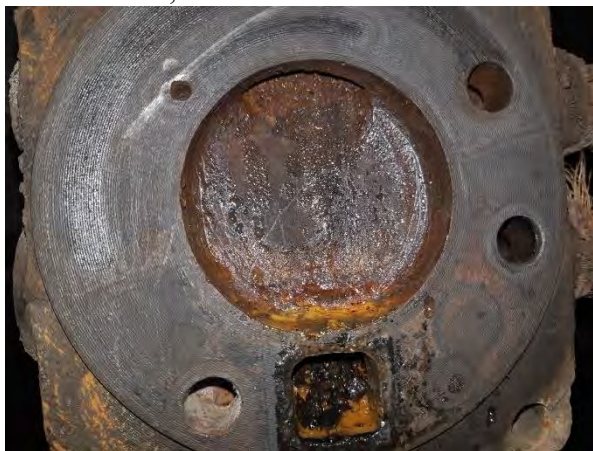
- cu ocazia demontării distribuitorului de aer s-a verificat starea suportului de pe vagon, constatându-se că, în sacul colector, erau prezente impurități (rugină, praf de cărbune, apă) pe circa 70 % din volumul acestuia;

Foto nr.6 - impurități (rugină, praf de cărbune, apă) în sacul colector

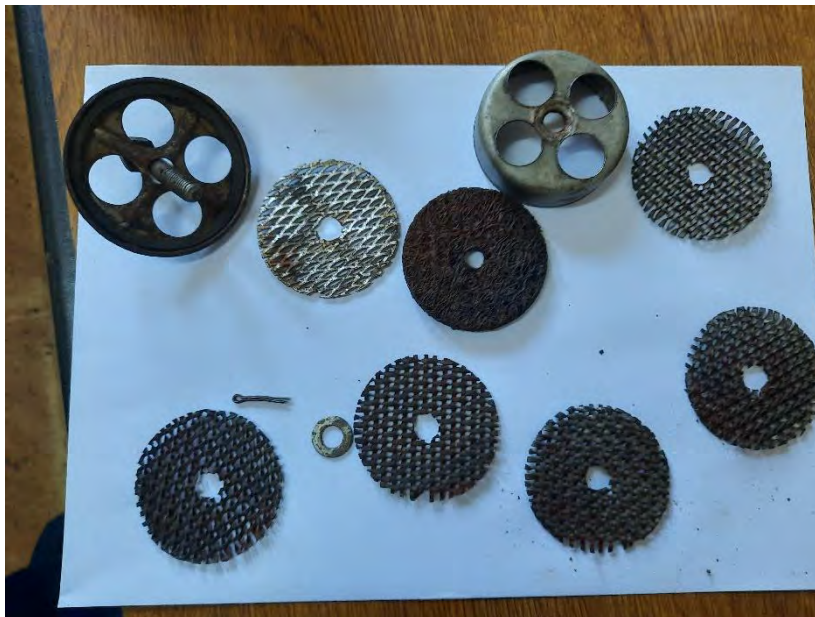
- după verificarea pe stand a distribuitorului de aer, s-a demontat filtrul de aer al acestuia, constatându-se că acesta conține impurități de diferite granulații, atât în zona sitelor

metalice, cât și în cea a filtrului fin. De asemenea, pe corpul distribuitorului în zona de montare a filtrului de aer s-au găsit impurități și urme de apă și rugină;

Foto nr.7 - impurități în filtrul distribuitorului de aer

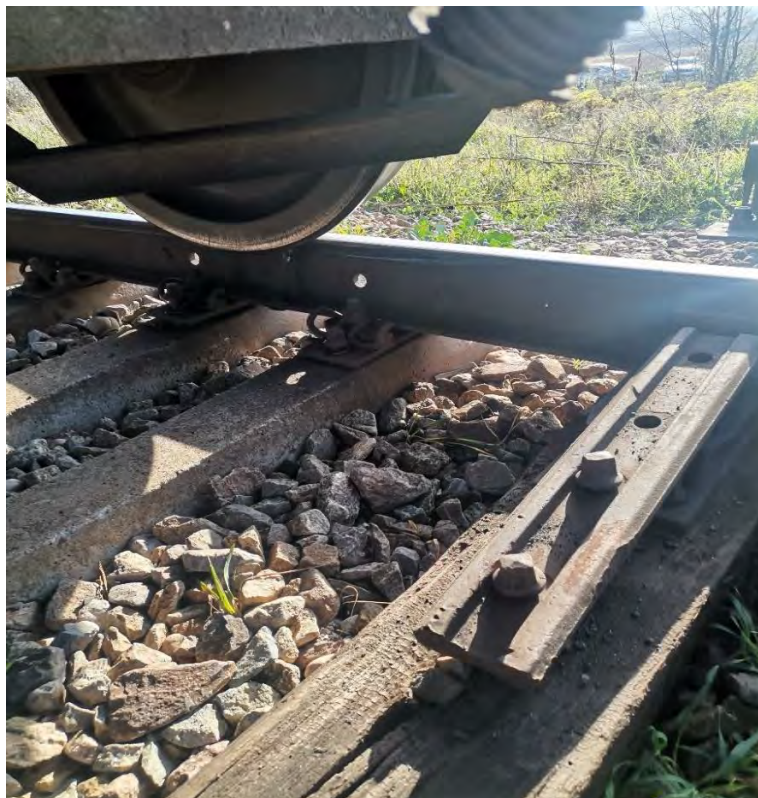
Foto nr.9 – urme de lovire pe flancul interior al ciupercii șinei la joanta sudată de la vârful schimbătorului de cale nr.1

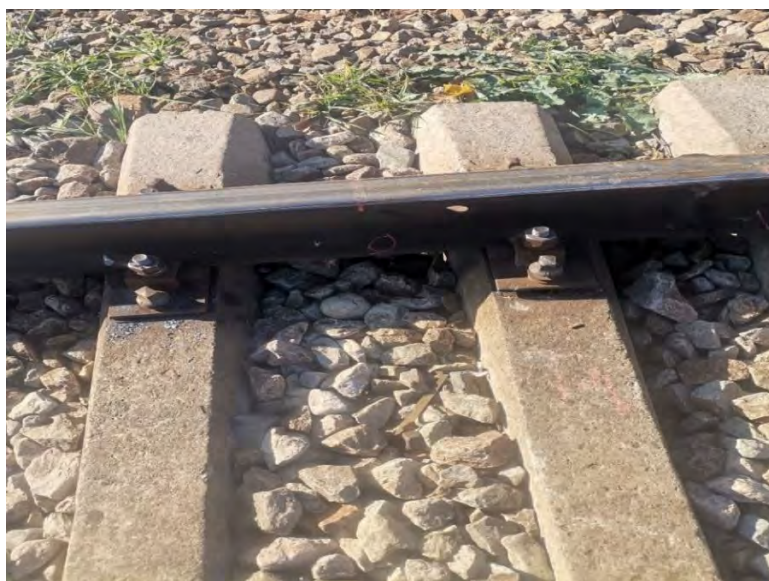
Foto nr.10 – punctul „0”

La km 278+766 (joanta de la vârful schimbătorului de cale nr.7 sudată) s-a constatat o urmă de cădere în interiorul căii, pe flancul activ al ciupercii șinei din partea dreaptă în sensul de mers al trenului, aceasta fiind marcată pe teren ca punctul „0” (foto nr.10).

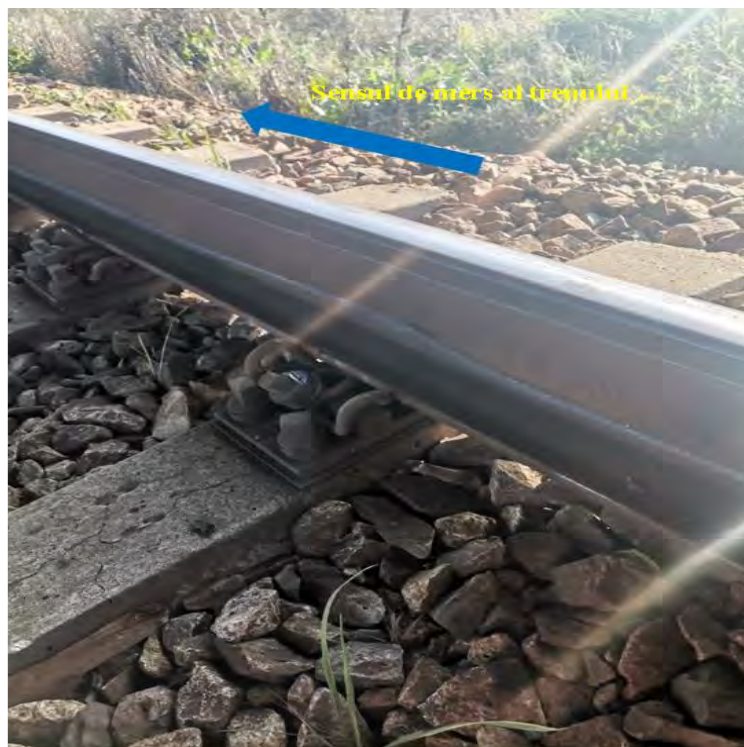
De la punctul „0”, roata din partea dreaptă în sensul de mers al trenului, care a căzut între firele căii, a rulat pe elementele de prindere a căii (șuruburi verticale) și pe talpa interioară a tălpii șinei pe o distanță de aproximativ 50 m (foto nr.11), a scos șina de pe firul drept de rulare din rebordurile plăcilor metalice suport și a înclinat-o spre exteriorul căii (foto nr.12 și nr.13), după care a lovit și deformat contrașina din partea dreaptă a inimii de încrucișare a schimbătorului de cale nr.1 (foto nr.14), în sensul de mers al trenului, a rupt sudura dintre șina de legătură și contraacul drept al schimbătorului de cale nr.1 (foto nr.15) și a deteriorat panourile tampon de la vârful schimbătorului de cale nr.1 (șine rupte și torsionate, traverse din beton distruse – foto nr.16).

Foto nr.11 – urme de rulare pe talpa șinei și pe elementele de prindere

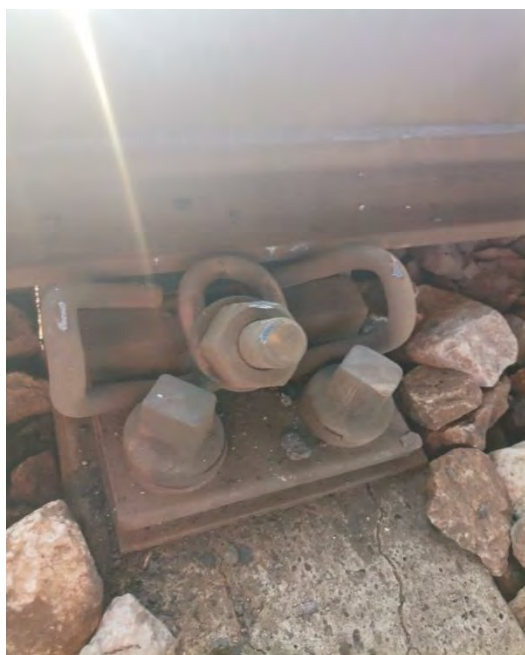
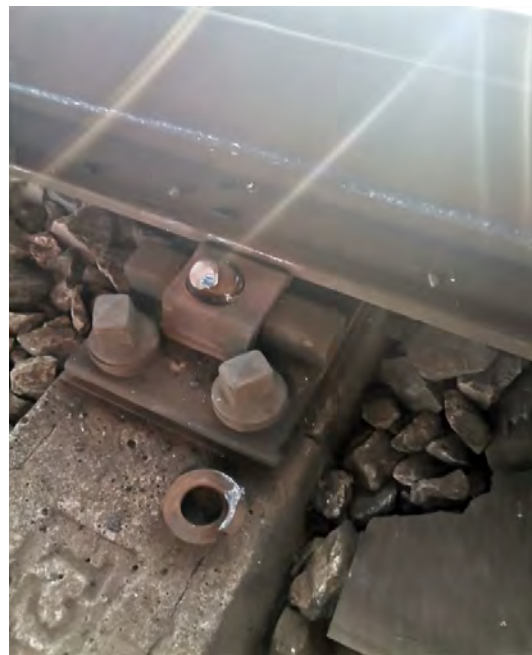
Foto nr.12 – talpa șinei scoasă din rebordul plăcii Foto nr.13 – șina înclinată spre exteriorul căii

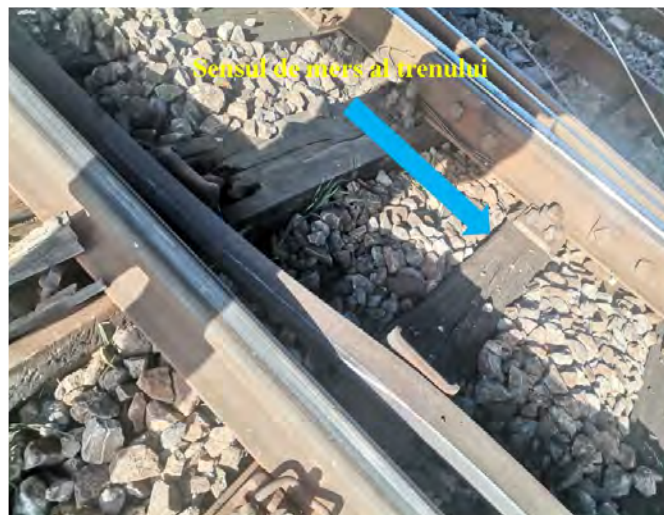
Foto nr. 14 – contrașina deformată a inimii de încrucișare a schimbătorului de cale nr.1

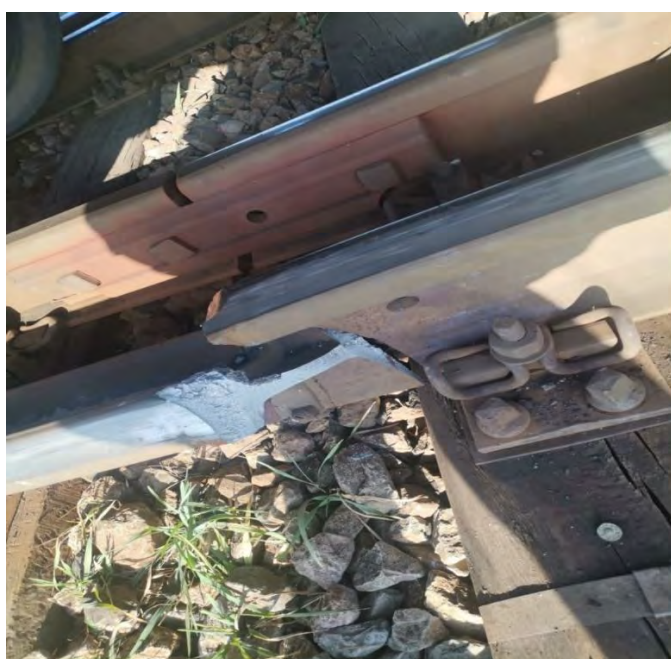
Foto nr.15 – sudura ruptă dintre șina de legătură și contraacul drept al schimbătorului de cale nr.1

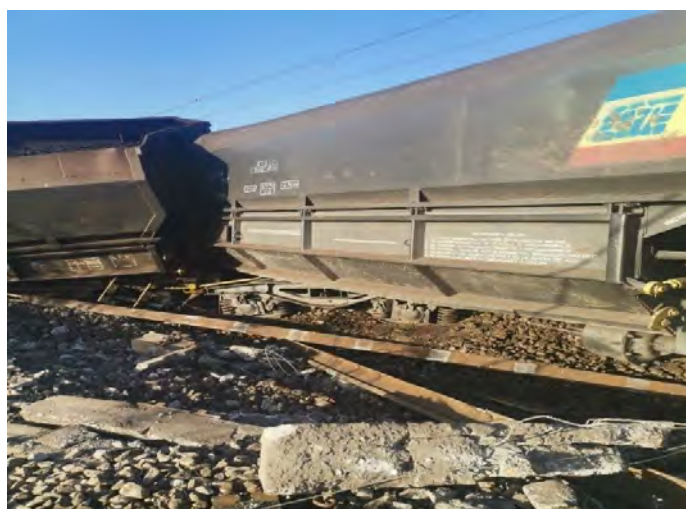
Foto nr.16 – șine rupte și torsionate și traverse din beton distruse

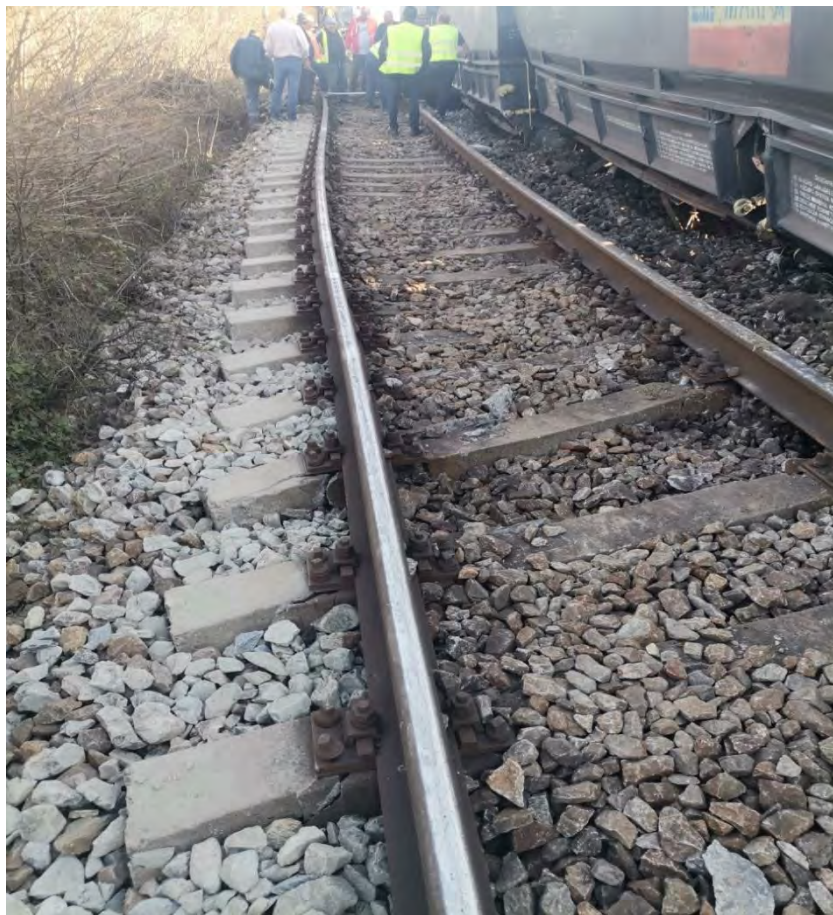
În urma producerii accidentului feroviar, a fost afectată suprastructura căii și pe linia II directă din capătul X al haltei de mișcare Răcari, pe porțiunea de aliniament dintre semnalul de intrare și schimbătorul de cale nr.3 (linia deripată, traverse din beton răsucite și strivite la capete pe zona de rezemare – foto nr.17).

Foto nr.17 – deriparea liniei II directă, traverse din beton răsucite și strivite pe zona de rezemare

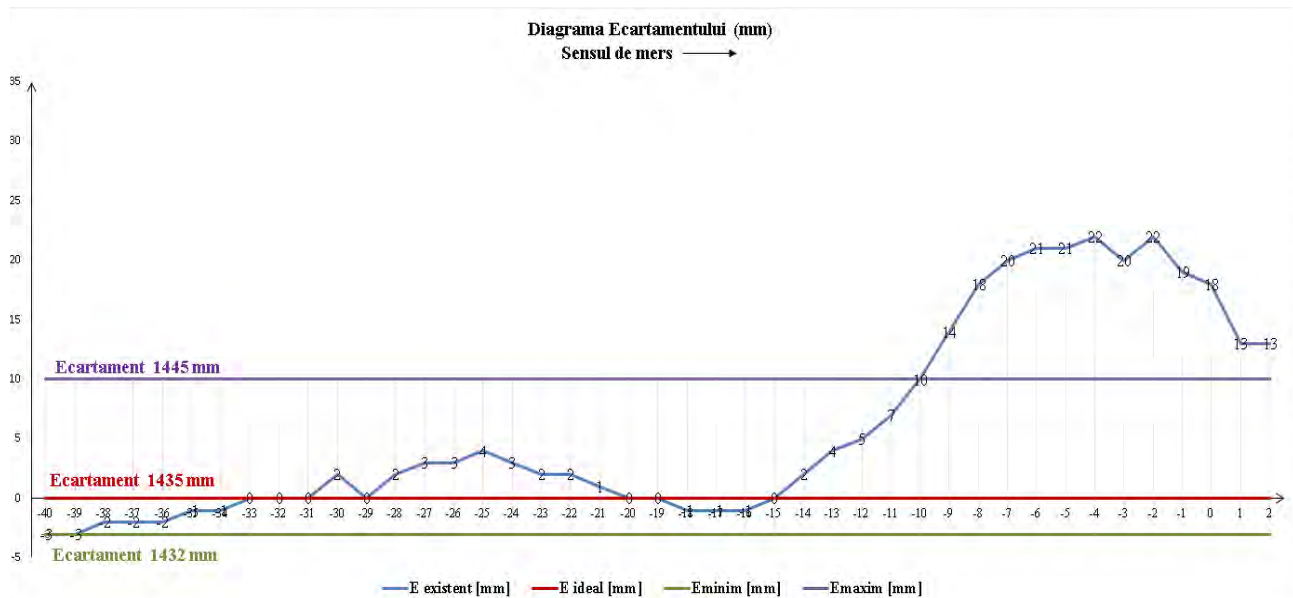
Figura nr.3: Diagrama ecartamentului

Valorile ecartamentului și nivelului transversal, măsurate în regim static, sunt prezentate sub formă de diagrame – fig.nr.3 și nr.4.
