## **RAPORT DE INVESTIGARE**

al accidentului feroviar produs în data de 13.11.2022, în jurul orei 05:50, pe raza de activitate a Sucursalei Regionale de Căi Ferate Craiova, în linie curentă, între Hm Popești și stația CFR Berbești, la km 19 + 608, prin deraierea locomotivei DA 913 aflată în remorcarea trenului de marfă nr.60565, aparținând SNTFM „CFR Marfă” SA

*Raport de investigare final  
09 noiembrie 2023*

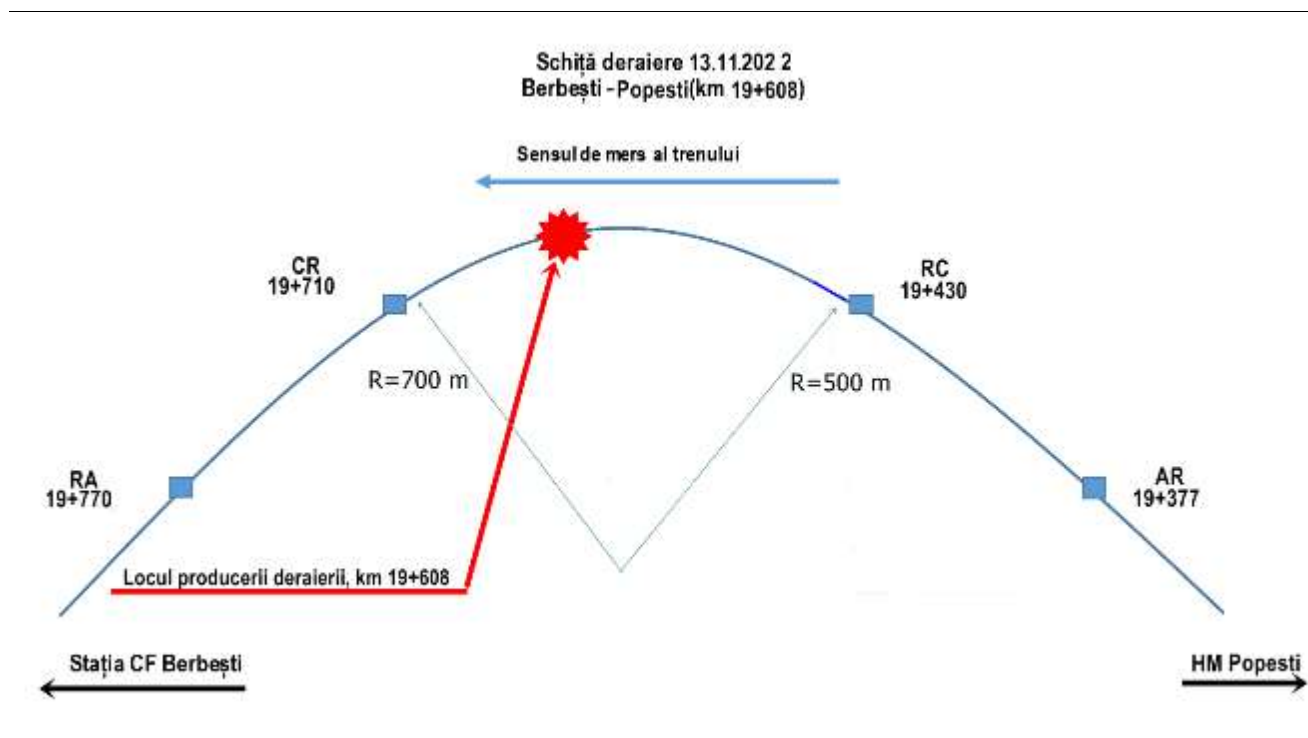
Fig. nr.2: schița producerii accidentului la data de 13.11.2022

Berbești, pe o curbă circulară cu deviație stânga (Fig. nr.2), în sensul de mers, mecanicul locomotivei titulară a sesizat rulare însoțită de zgomote anormale a locomotivei după care a luat măsuri de frânare rapidă a trenului. După oprirea trenului, ca urmare a verificărilor efectuate, s-a constatat că, locomotiva DA 913 titulară a deraiat de primele două osii în sensul de mers (Foto nr.1, și 2).

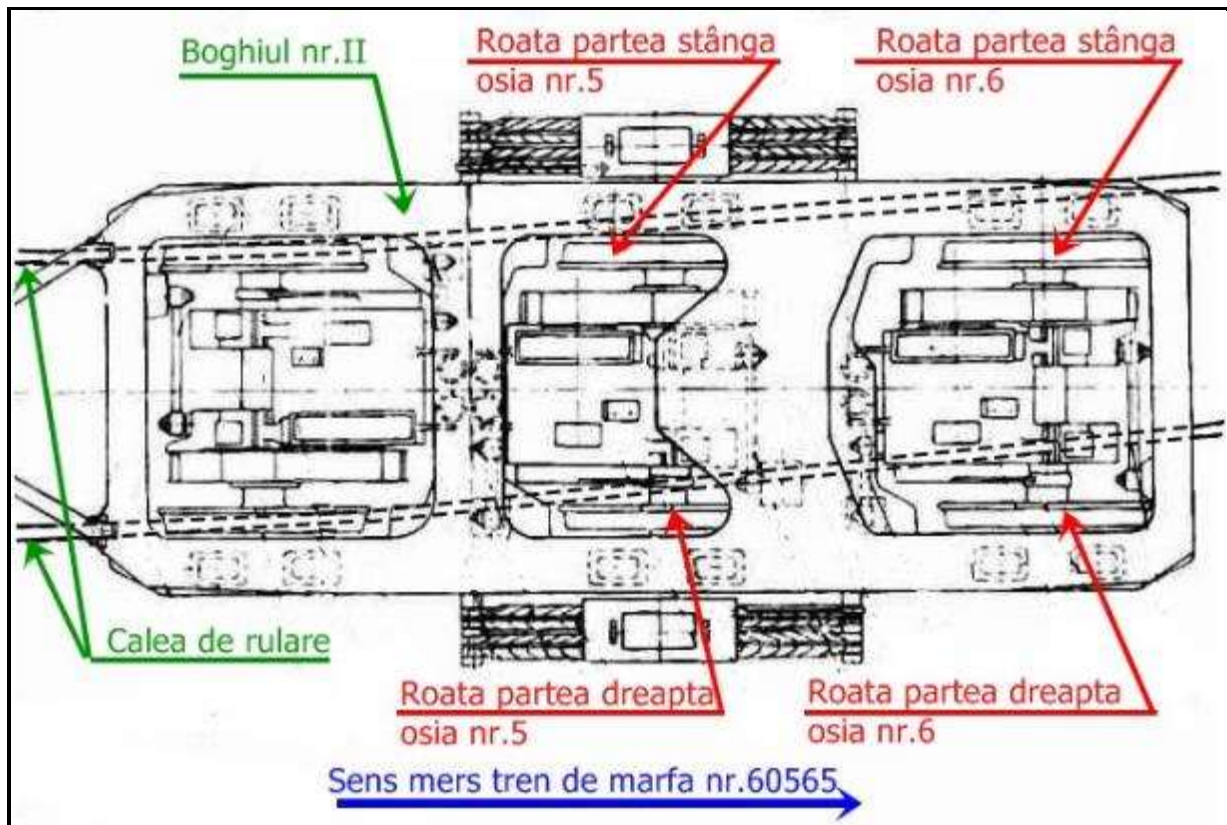
Fig. nr.3: Schița boghiului nr.II deraiat de osiile nr.5 și 6

La km 19+608 a fost identificată prima urmă de deraiere, pe firul exterior al căii, produsă de escaladarea ciupercii șinei de către roata nr.6 din partea dreapta a primei osii a locomotivei DA 913 urmată de căderea acesteia în exteriorul căii. Locomotiva a deraiat de osiile nr.5 și 6 primele în sensul de mers, osii de la boghiul nr.II, primul în sensul de mers (Fig. nr.3)

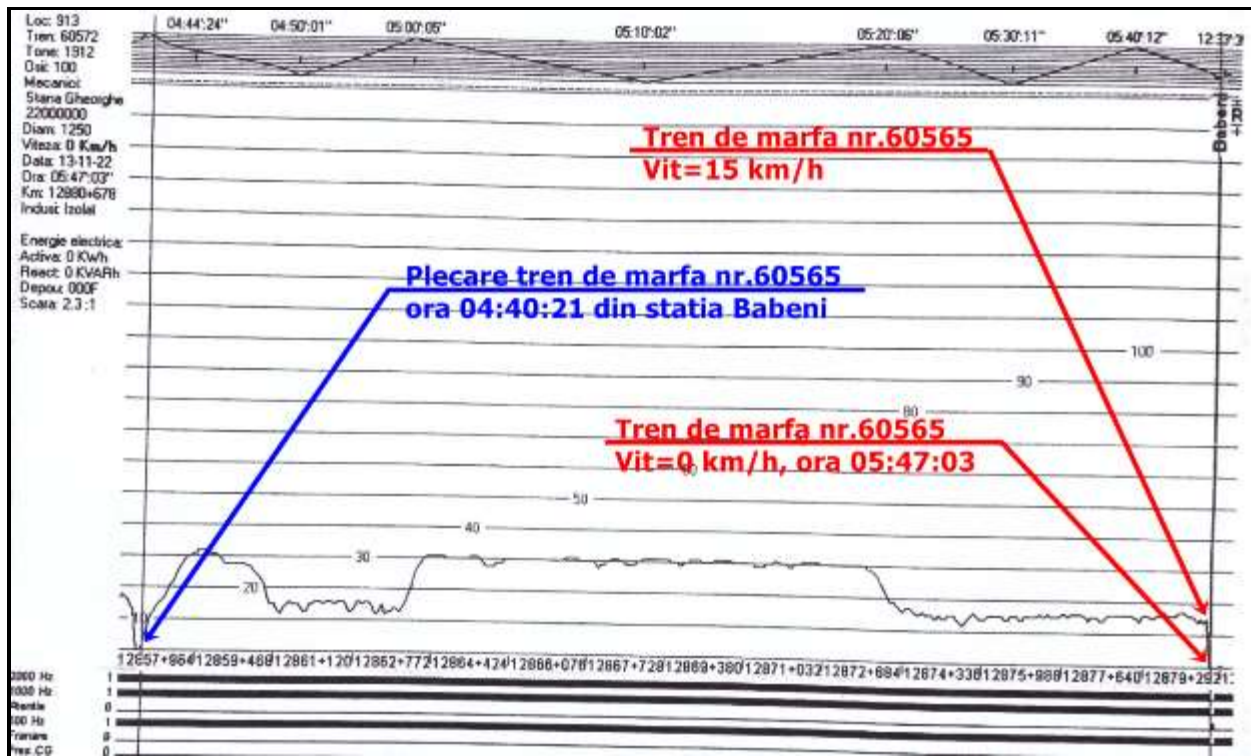
Fig. nr. 4 - Diagrama vitezei înregistrată de instalația IVMS a locomotivei DA 913

- viteza a scăzut de la 17 Km/h la 15 km/h, pe o distanță de 354 metri, după care viteza a scăzut la 0 km/h pe o distanță de 265 metri, trenul oprindu-se la ora 05:47:03" (Fig. nr.4).

Din analiza datelor înregistrate de instalația IVMS a rezultat că deraierea locomotivei DA 913 s-a produs la viteza de 15 km/h.

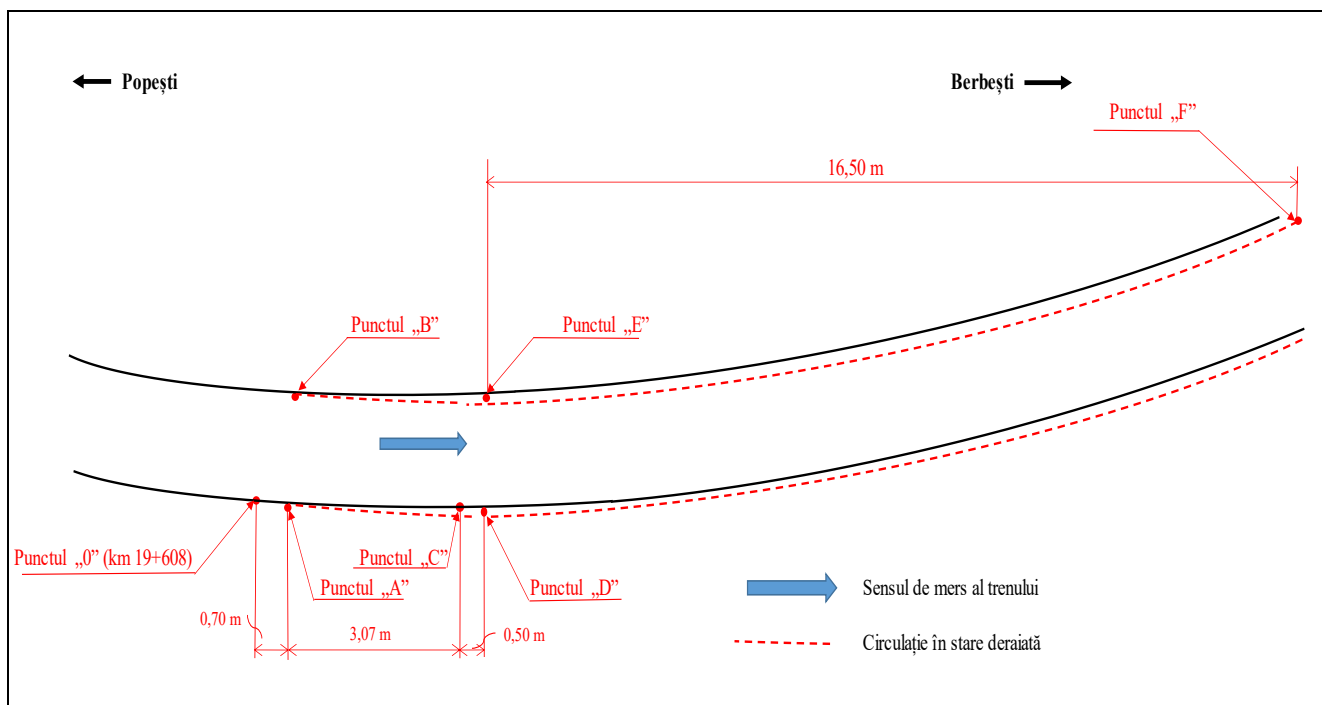
Figura nr. 5: Schița cu locul deraierii

Prima urmă de escaladare al flancului activ al șinei de către roata atacantă, aflată în partea dreaptă a primei osii a locomotivei (osia nr.6), în sensul de mers și al creșterii kilometrajului, a fost identificată pe umărul dintre flancul activ și suprafața de rulare a șinei din dreapta sensului de mers. Acest punct a fost marcat pe teren ca punctul „0” și se află la km 19+608 (foto nr.3).

Din punctul „0”, locomotiva a rulat cu buza bandajului roții din partea dreaptă a osiei nr.6 pe suprafața de rulare a șinei din partea dreaptă în sensul de mers al trenului, pe o lungime de 0,70 m după care a căzut de pe suprafața de rulare în exteriorul căii, punct marcat pe teren ca punctul „A” (foto nr.4). Concomitent, în același plan transversal cu punctul „A”, roata corespondentă a osiei nr.6 a părăsit flancul activ al șinei din partea stângă și a căzut în interiorul căii, punct marcat pe teren ca punctul „B”. Locomotiva a rulat în stare deraiată cu roțile de la osia nr. 6 aproximativ 3,07 m, unde s-a constatat o urmă de escaladare al flancului activ al șinei de către roata din partea dreaptă a osiei nr.5 (a doua osie în sensul de mers și al creșterii kilometrajului). Acest punct a fost marcat pe teren ca punctul „C”. Din punctul „C”, locomotiva a rulat cu buza bandajului roții din partea dreaptă a osiei nr.5 pe suprafața de rulare a șinei din partea dreaptă, în sensul de mers al trenului, pe o lungime de 0,50 m după care a căzut de pe suprafața de rulare în exteriorul căii, punct marcat pe teren ca punctul „D” (foto nr.5). În același plan transversal cu punctul „D”, roata corespondentă a osiei nr.5 a părăsit flancul activ al șinei din partea stângă și a căzut în interiorul căii, punct marcat pe teren ca punctul „E” (foto nr.6). Din punctul „E” locomotiva s-a deplasat în stare deraiată cu roțile de la osiile nr.5 și nr.6 pe materialul mărunț al liniei și pe prisma de piatră spartă pe o distanță de circa 16,50 m până în punctul „F” (punctul de oprire).

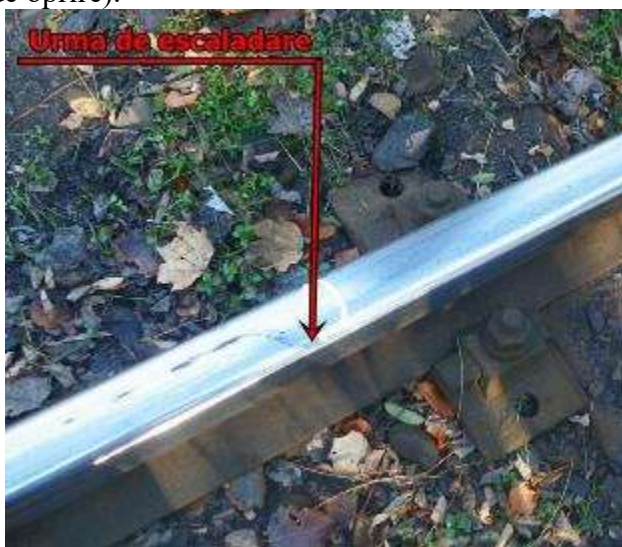
Foto nr.3: Punctul „0” - prima urmă de escaladare la km 19+608 (roata din partea dreaptă a osiei nr.6)

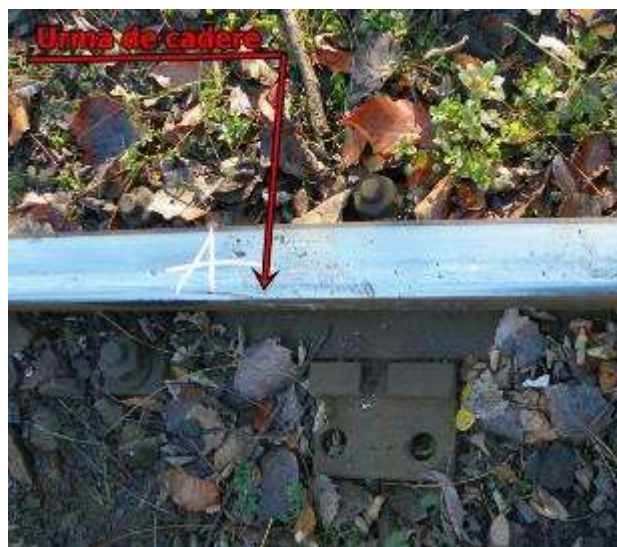
Foto nr.4: Punctul „A” – prima urmă de cădere în exteriorul căii (roata din partea dreaptă a osiei nr.6)

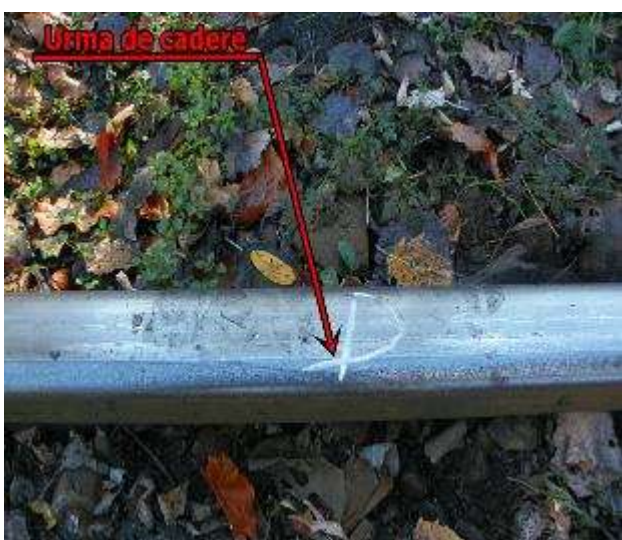
Foto nr.5: Punctul „D” - urmă de cădere în exteriorul căii (roata din partea dreaptă a osiei nr.5)

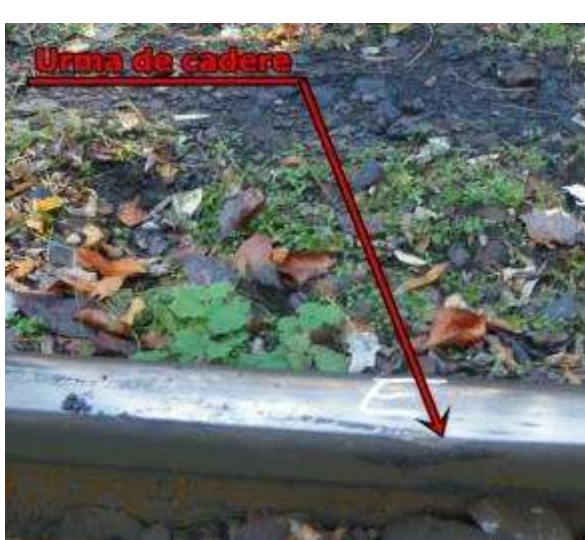
Foto nr.6: Punctul „E” – urmă de cădere în interiorul căii (roata din partea stângă a osiei nr.5)

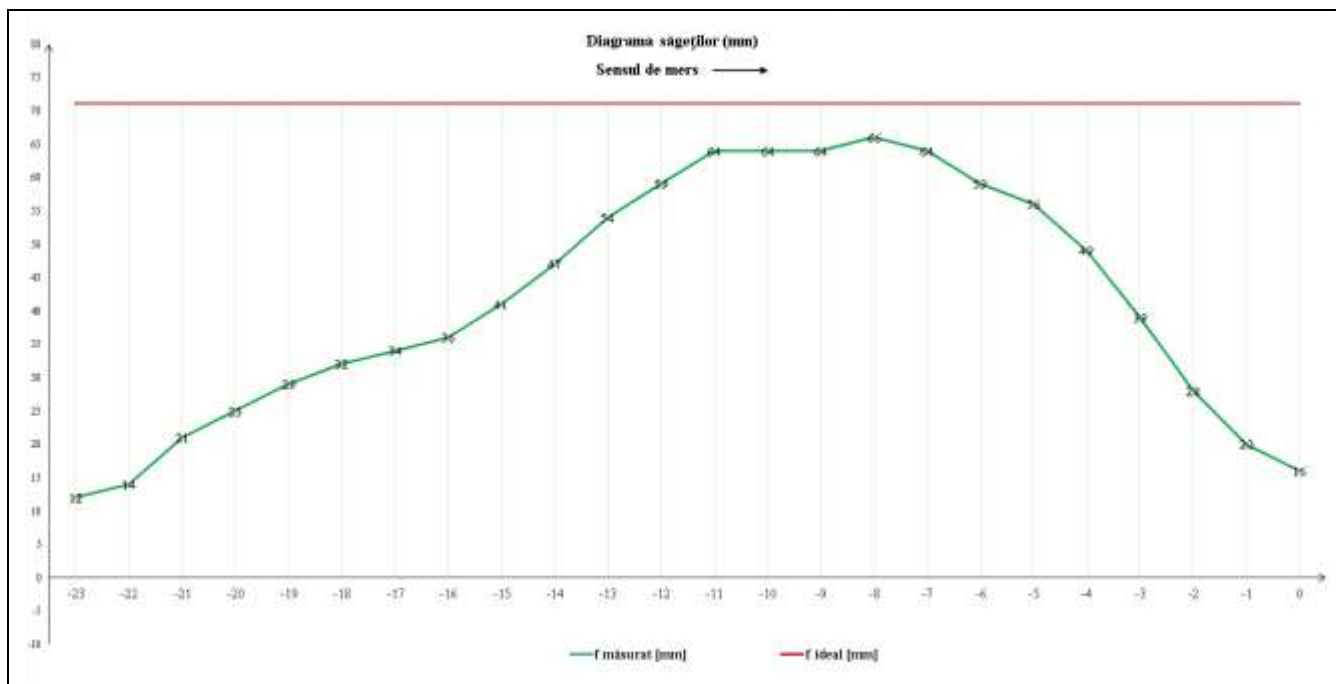
Figura nr.7: Diagrama săgeților

Săgețile au fost măsurate pe porțiunea de curbă pichetată la mijlocul corzii de 20 m, din 10 m în 10 m, între punctele „-23” ÷ „0”.

Valorile săgeților sunt prezentate în *figura nr.7*.

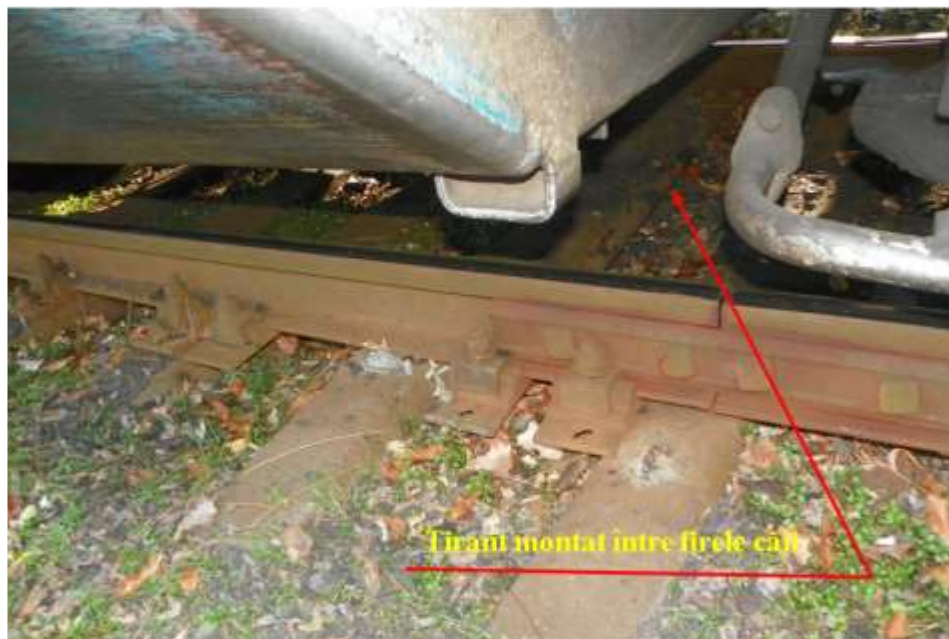
*Foto.nr.7 - Tirant montat între firele căii*

O altă neconformitate constatată și care a fost semnalată în rapoartele de investigare ale accidentelor anterioare produse pe linia 204 Băbeni – Alunu, este folosirea în activitatea de exploatare a unor improvizații de tipul tiranților metalici pentru menținerea ecartamentului în toleranțele prescrise, ca

urmare a degradării diblurilor din lemn din cuprinsul traverselor din beton precomprimat T13 (foto nr.7). Astfel, secția a utilizat, pentru menținerea în toleranțe a ecartamentului, dispozitive improvizate de tipul tiranților metalici, care se substituie traverselor responsabile cu asigurarea acestui parametru tehnic al căii.

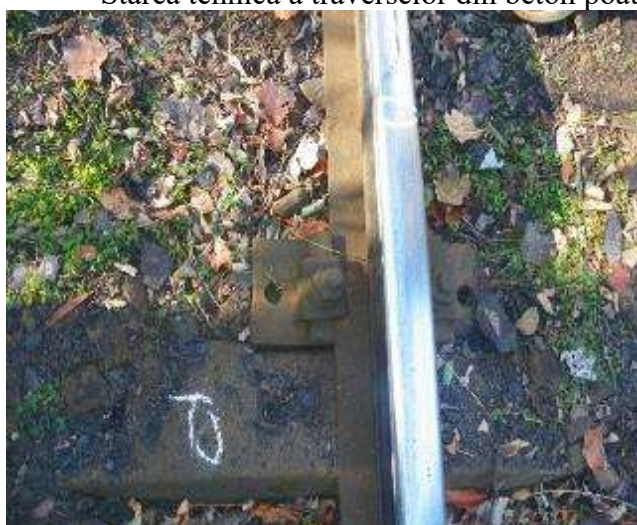
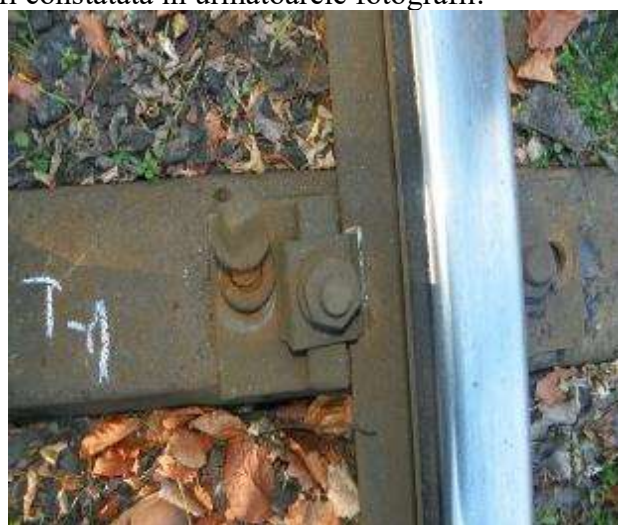
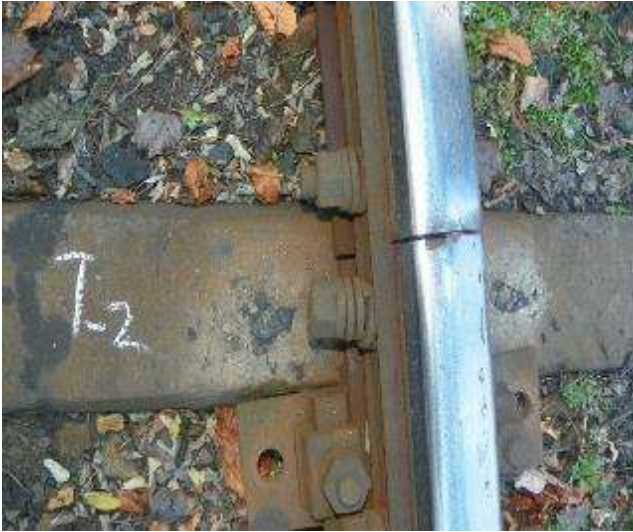
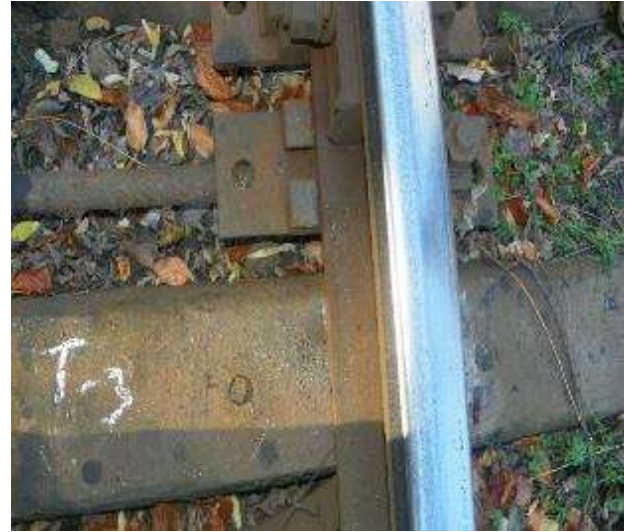
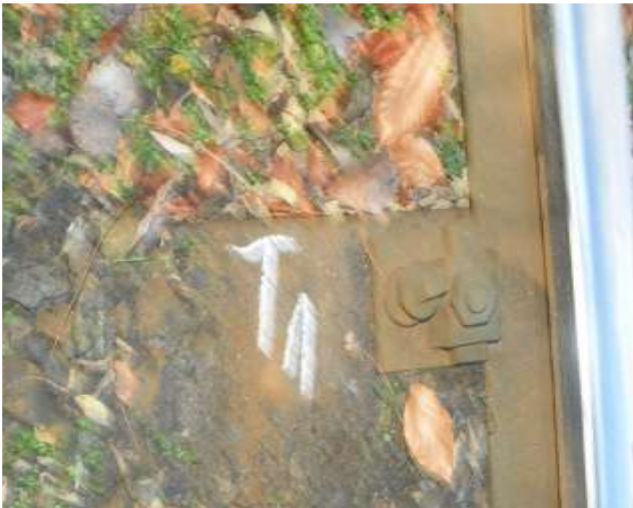
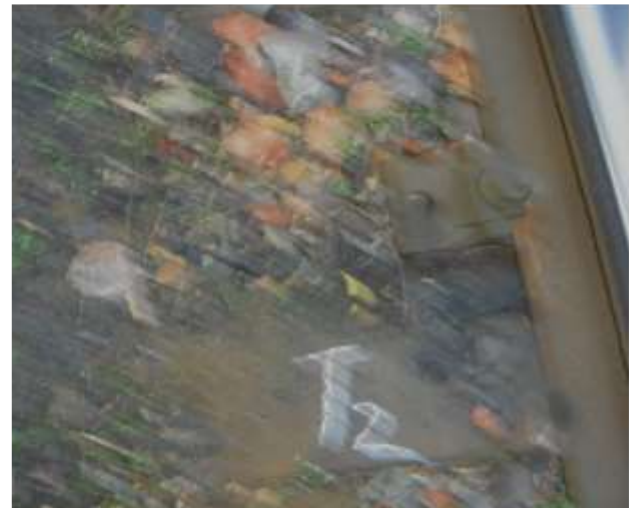
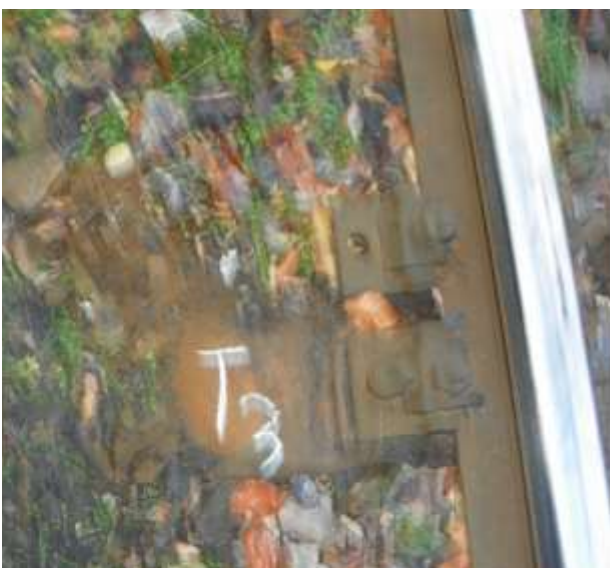
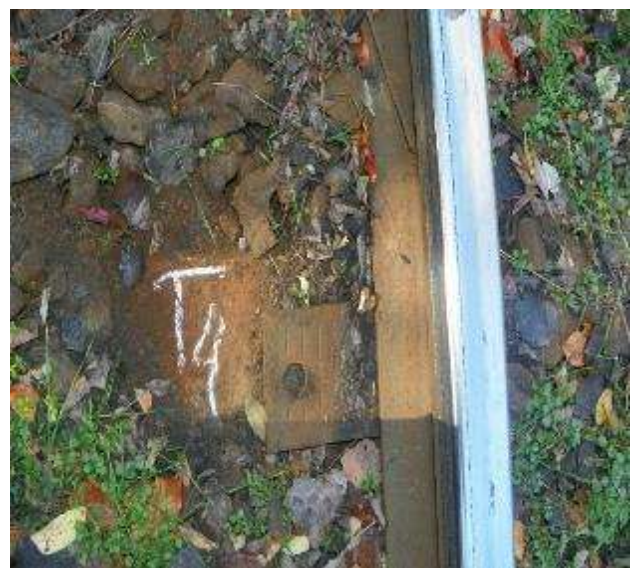
Starea tehnică a traverselor din beton poate fi constatată în următoarele fotografii:

Colmatarea prisme de piatră spartă cu praf de cărbune și existența acesteia în exces, a condus la imposibilitatea drenării apei din prisma de piatră spartă și la creșterea vitezei de degradare (putrezire) a diblurilor traverselor din beton. De asemenea, creșterea abundentă a vegetației, pe cuprinsul platformei căii, a constituit un alt impediment în verificarea stării tehnice a elementelor suprastructurii căii.
