## RAPORT DE INVESTIGARE

privind accidentul feroviar produs la data de 01.12.2022, ora 09:41, pe raza de activitate a Sucursalei Regionale de Căi Ferate Galați, între stația CFR Gugești și halta de mișcare Sihlea, prin coliziunea dintre trenurile de marfă nr.57402 și nr.66706

*Ediție Finală*  
28 noiembrie 2023

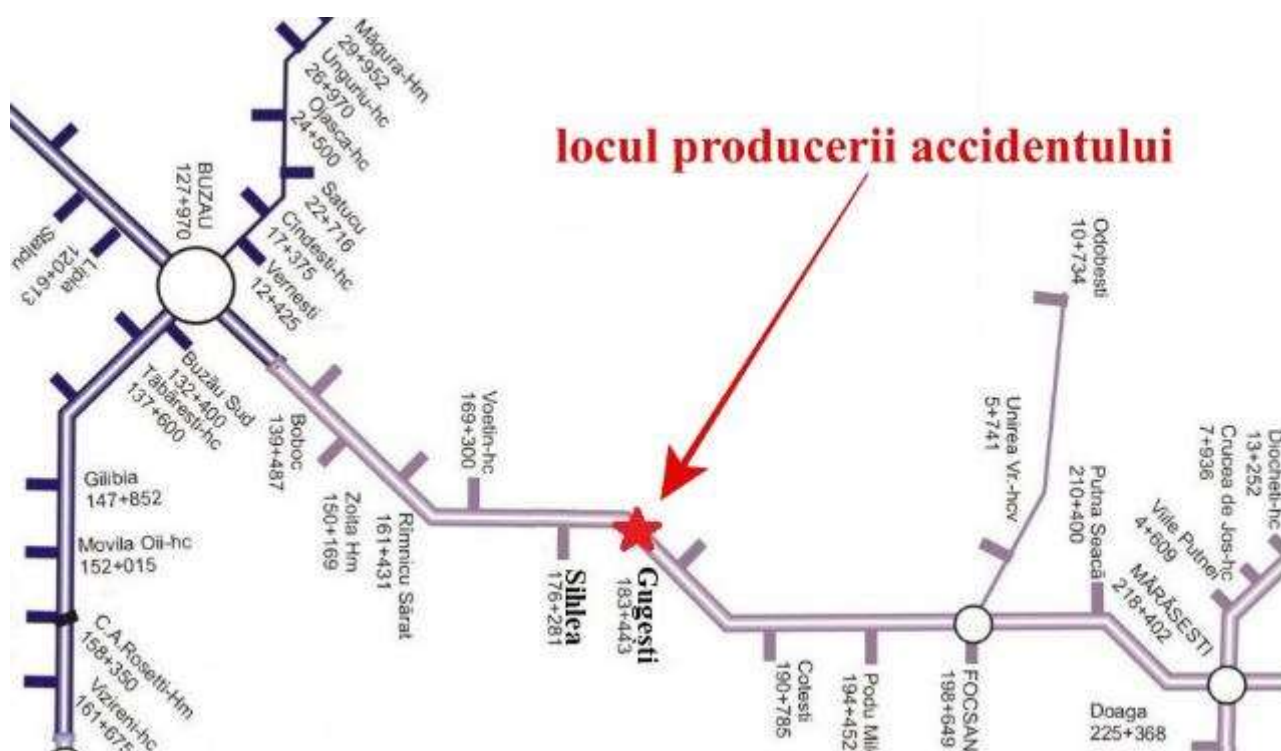
Figura nr.1 – locul producerii accidentului

Coliziunea dintre trenul cele două trenuri s-a produs ca urmare a slăbirii frânelor de mână cu care era asigurată menținerea pe loc a trenului de marfă nr.57402, oprit pe zona neutră situată pe secțiunea de bloc dintre semnalul BL 22 și semnalul prevestitor al stației Sihlea într-o zonă a cărei declivitate era de 7,9 ‰ (pantă în direcția Gugești). Acest fapt a avut ca efect punerea în mișcare a trenului, înspre stația CFR Gugești, depășirea semnalului BL22 și coliziunea cu trenul de marfă nr.66706 aflat în spate, oprit pe secțiunea de bloc dintre semnalele BL24-BL22. Trenul de marfă nr.57402 nu a mai putut fi oprit cu frâna automată, din cauza lipsei presiunii de aer din conducta generală.

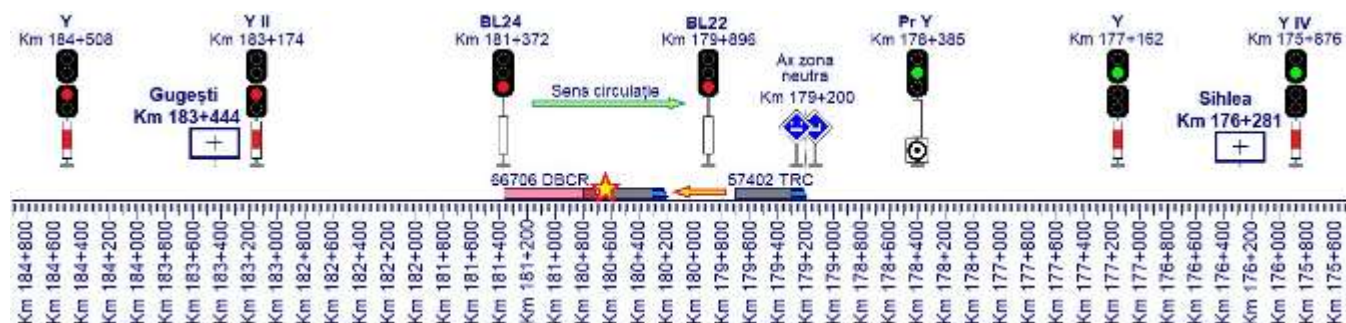
Figura nr.2 – schița cu locul producerii coliziunii celor două trenuri

În zona producerii coliziunii traseul căii în plan orizontal este în aliniament, iar profilul în lung al traseului căii are declivitatea de 10,8 ‰ (rampă în sensul de mers al trenului).

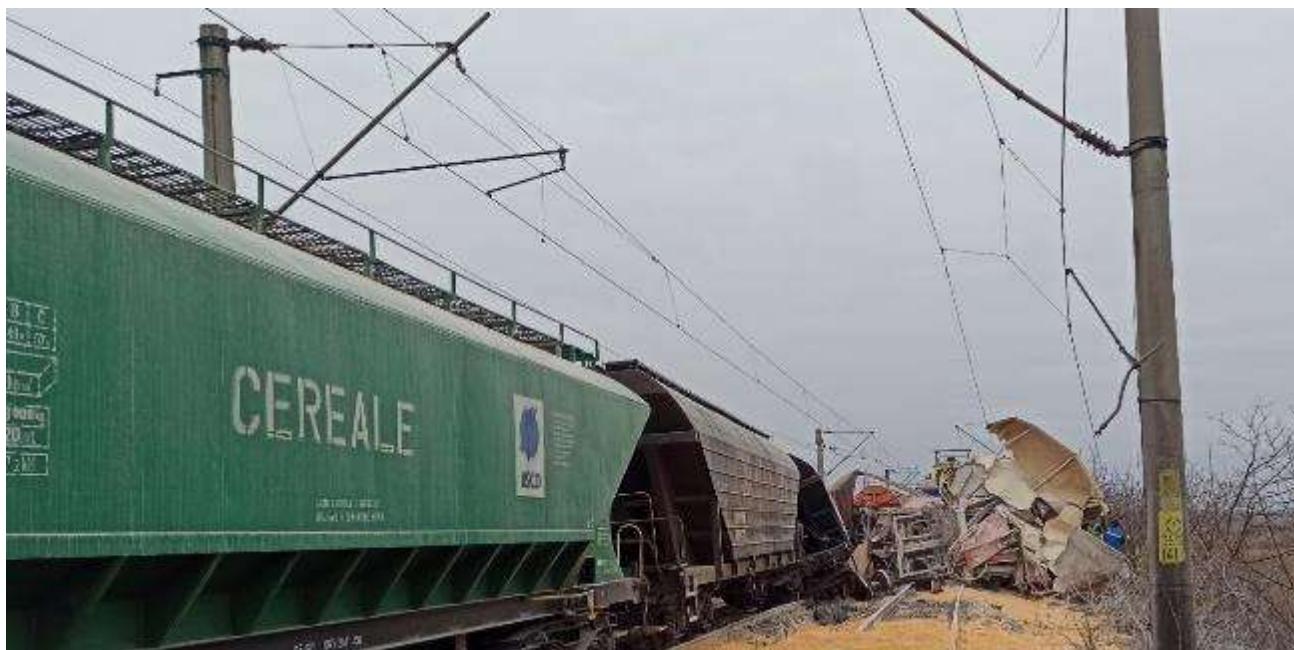
- în urma efectuării constatărilor și verificărilor efectuate la vagoanele din compunerea trenului de marfă nr.57402 a rezultat că, instalația de frână automată a acestor vagoane asigura realizarea procentului minim necesar de frânat al trenului, frânele de mână active asigurau menținerea pe loc a trenului.

*Foto nr.1 – vagoane seria Uagps din compunerea trenului de marfă nr.57402*

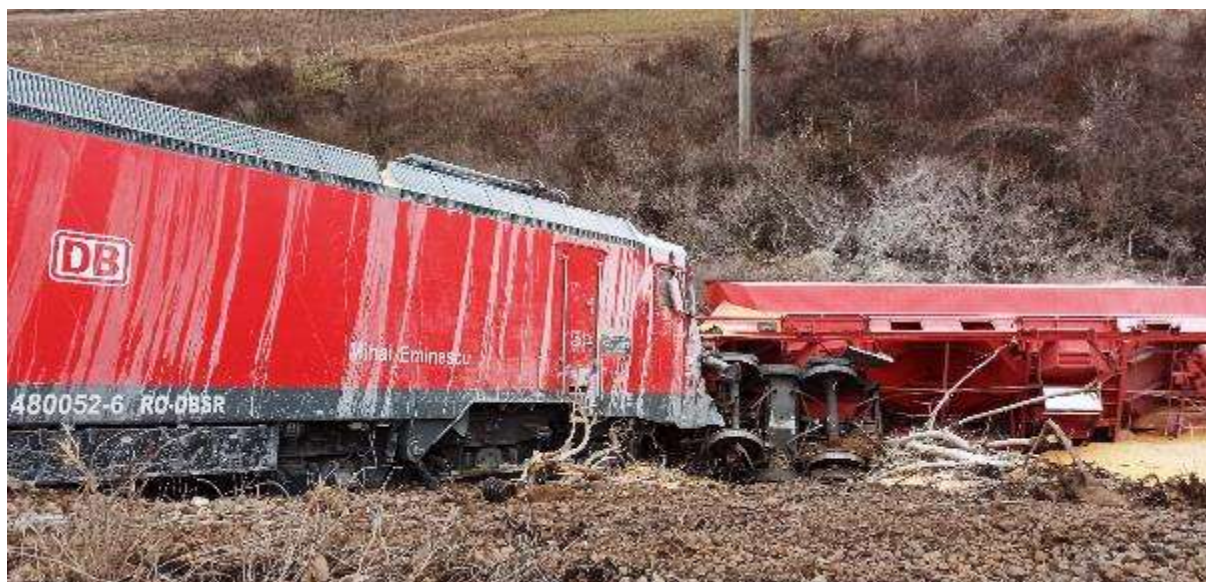
Locomotiva titulară a trenului nr.66706 era deraiată de toate osiile și căzută pe debleul firului II de circulație, aflat în partea dreaptă (în sensul de mers al trenului), la km 180+800. Postul nr.I era poziționat în față, în sensul de mers al trenului. Locomotiva era înclinată la circa 80° față de firul II de circulație și la circa 60° față de orizontală. În zona respectivă linia avea un debleu, pe partea dreaptă sens de mers, de circa 20-25 m.

Foto. nr.2 – locomotiva LEMA 052 și vagonul nr.33530843018-0 după producerea accidentului

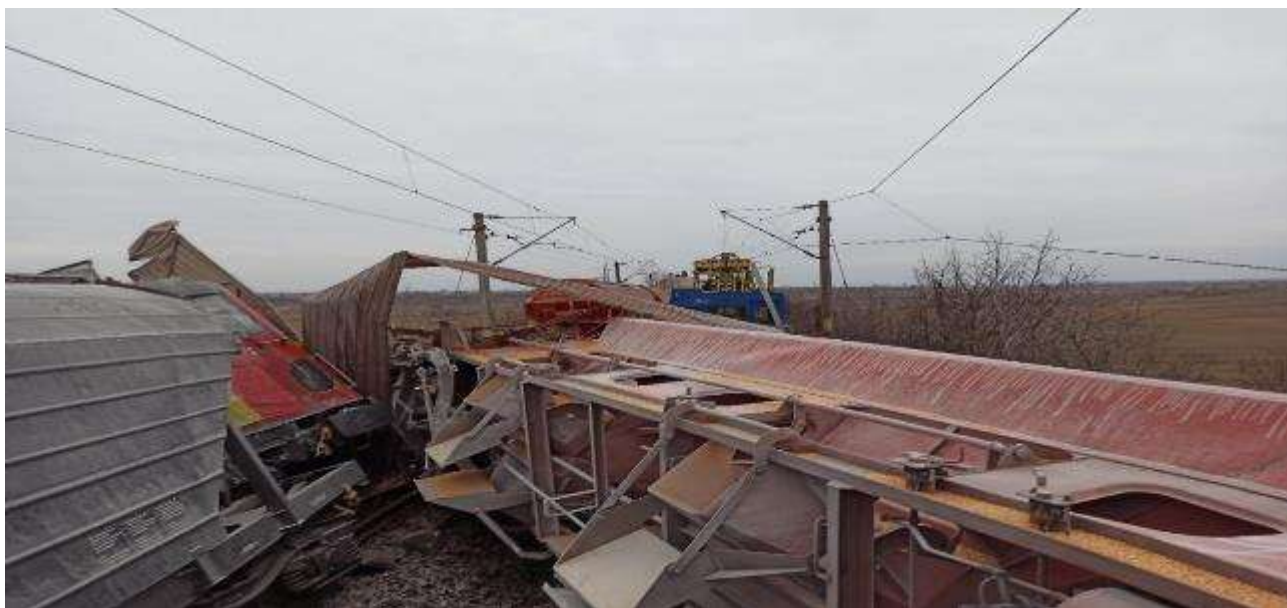
Foto nr.3 – vagonul nr.33530823086-1 seria Tadgs din compunerea trenul de marfă nr.66706

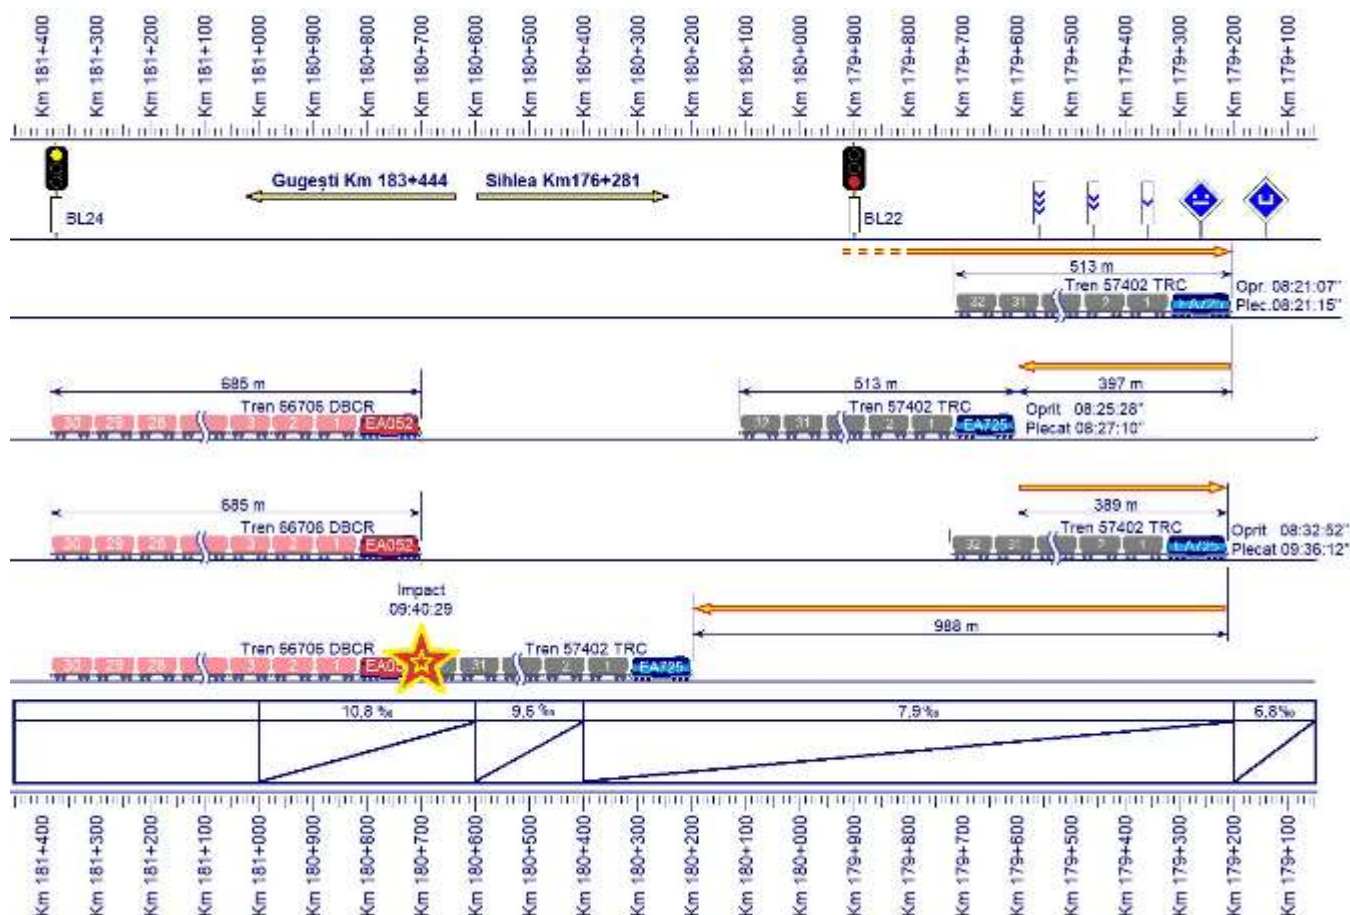
Figura nr.3 – pozițiile succesive ale trenurilor până la producerea accidentului

După o staționare de 102 secunde la ora 08:27:10 trenul a fost pus în mișcare în direcția Hm Sihlea și a circulat cu viteza de maxim 8 km/h pe un spațiu de 390 metri, acesta fiind oprit din nou în zona neutră la ora 08:32:52. După oprirea trenului, generată de lipsa de aderență și a lipsei tensiunii din zona neutră, mecanicul de locomotivă a asigurat locomotiva contra pornirii din loc cu frâna directă a locomotivei, fără a efectua și o frânare cu frâna automată a trenului iar ulterior a dispus șefului de tren asigurarea trenului cu frânele de mână ale vagoanelor.

Șeful de tren a strâns frânele de mână doar la trei vagoane menționate în formularul „Nota de repartizare a frânelor de mână”.

La momentul opririi trenului la ora 08:32:52, presiunea în conducta generală era de 5,1 bari aceasta rămânând constantă până la ora 08:41:43. De la 08:41:43 presiunea în conducta generală a început să scadă lent până la ora 09:01:09, când a înregistrat valoarea de 1,9 bari. Din înregistrarea instalației IVMS la ora 09:01:07 pe linia corespunzătoare presiunii în conducta generală, s-a înregistrat comutarea din „1” în „0” (lipsă presiune în conducta generală).

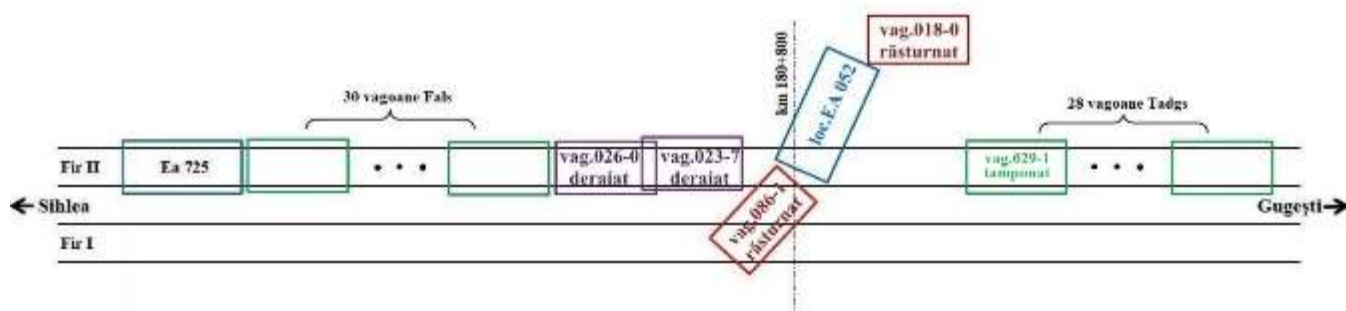
Figura nr.4 – poziția materialului rulant după producerea accidentului

Urmare a impactului, de la ora 09:40:29, la ora 09:40:53 viteza trenului de marfă nr.57402 a scăzut de la 29 km/h la 0 km/h, având ca urmare deraierea ultimelor două vagoane din compunerea trenului de marfă nr.57402, a locomotivei LEMA EA 052 și a primelor 2 vagoane din compunerea trenului de marfă nr.66706.

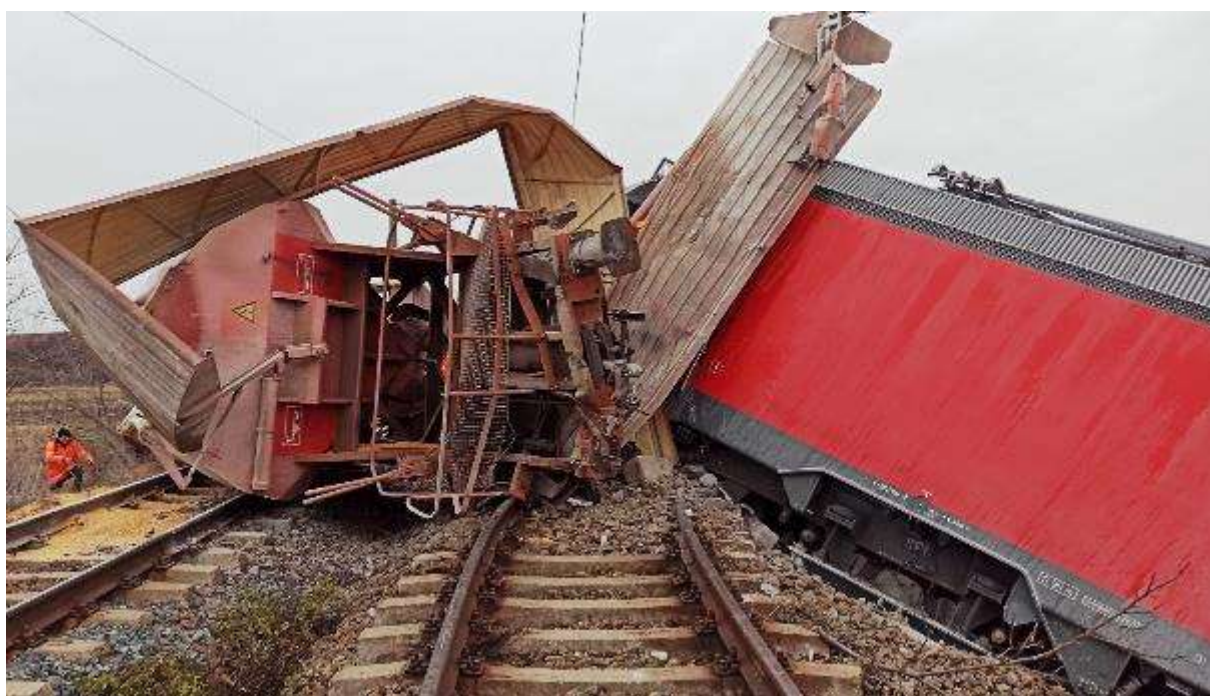
Foto nr.4 – locomotiva LEMA 052 și vagonul nr.33530823086-1 după producerea accidentului
