## RAPORT DE INVESTIGARE

al accidentului feroviar produs la data de 29.12.2022, pe raza de activitate a Sucursalei Regionale CF Timișoara, în stația CFR Timișoara Est, în circulația trenului de marfă nr.66644 028 (aparținând operatorului de transport feroviar SC Grup Feroviar Român SA), pe zona schimbătorului de cale nr.45, prin deraierea de primele 3 osii a celui de-al 13-lea vagon din compunerea trenului

*Raport de investigare  
18 noiembrie 2023*

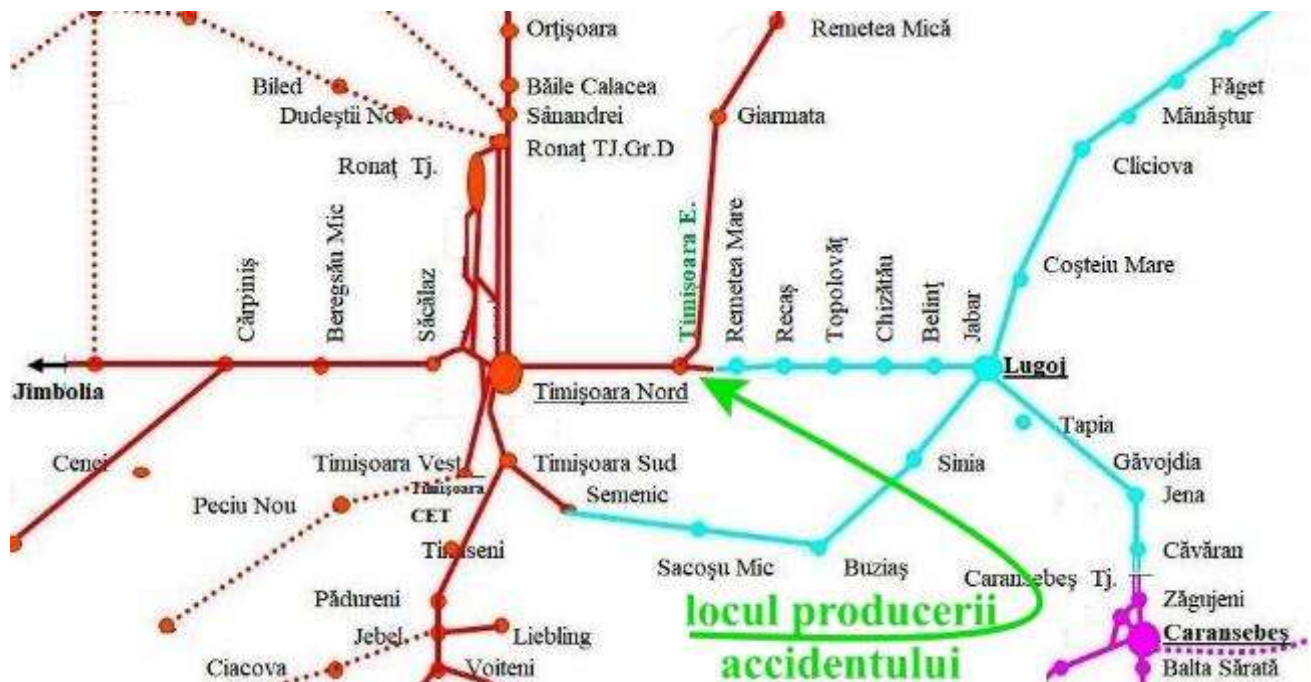
Figura. nr.1. Locul producerii accidentului feroviar

În jurul orei 17:25, la data de 29.12.2022, în stația CFR Timișoara Est, la intrarea trenului de marfă nr.66644 028, în capătul X al stației, pe zona șinelor de legătură ale schimbătorului de cale nr.45, s-a produs deraierea de primele trei osii vagonului nr.83536654463-2, aflat al 13-lea în componerea trenului. Deraierea s-a produs prin escaladarea de către roata nr.2 a acului curb, al macazului nr.45, concomitent cu căderea între acul drept și contraacul curb a roții nr.1 urmată de părăsirea suprafeței de rulare a șinei de legătură a schimbătorului de cale nr.45 și căderea în exteriorul căii a roții din stânga a primei osii, în sensul de mers, concomitent cu căderea roții corespondente a aceleiași osii în interiorul căii.

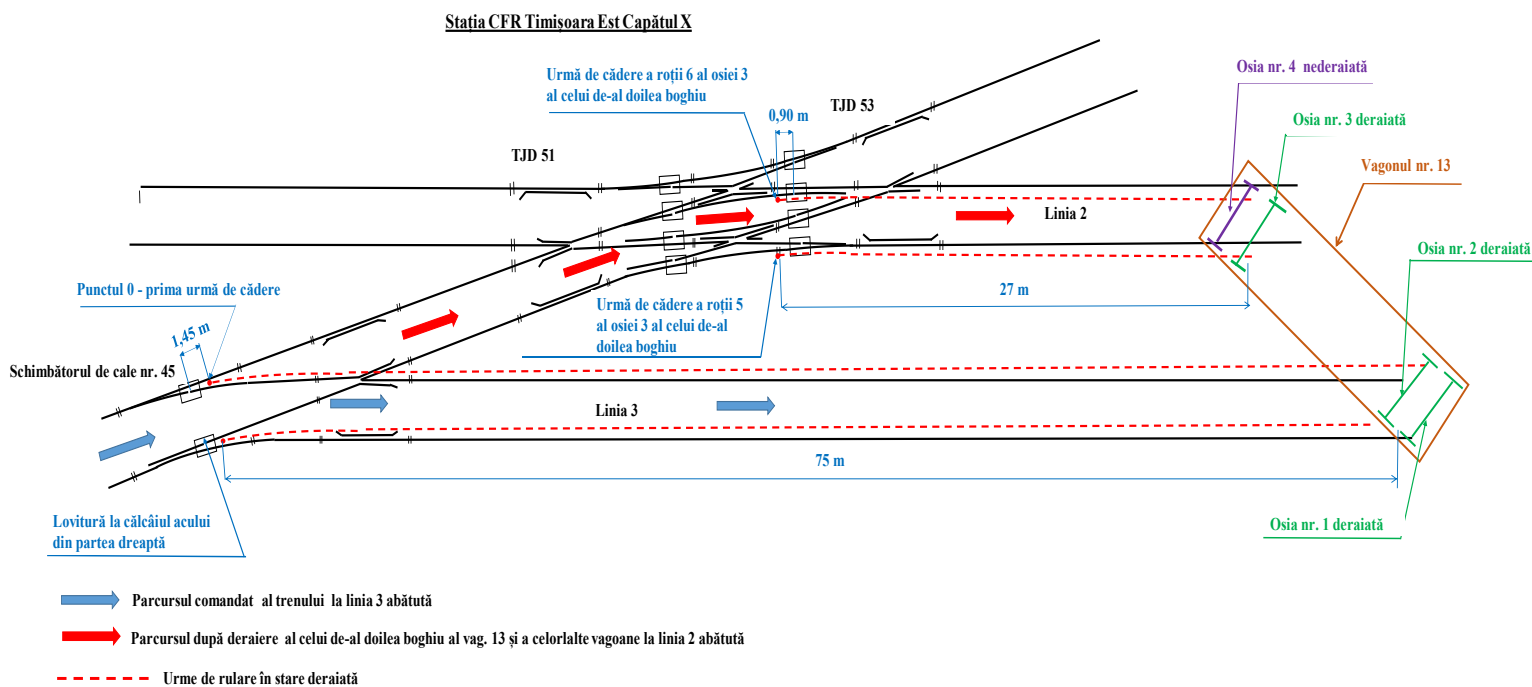
Figura nr.2 – Reprezentarea schematică a zonei pe care s-a produs accidentul feroviar

Trenul a depășit semnalul de intrare, a atacat pe la vârful macazul nr.35, apoi a atacat tot pe la vârful macazul nr.45 unde roata nr.2 (din partea dreaptă a primei osii) a escaladat acul curb. În aceste condiții roata nr.1 (din partea dreaptă a primei osii), a produs deformarea eclisei speciale și ruperea pivotului acului drept, întredeschiderea/deszăvorârea acului curb și modificarea parcursului către linia 2, conducând la înscrierea boghiului nr.2 al vagonului nr.83536654463-2 și a următoarelor vagoane ale trenului nr.66644 028 pe acest parcurs. În momentul când primul boghiu al vagonului nr.83536654463-2, al 13-lea de la siguranță, a depășit călcâiul macazului nr.45 cu 1,45 m, roțile 1 și 2 al primei osii în sensul de mers au căzut în partea dreaptă, roțile 3 și 4 au căzut în partea stângă a sensului de mers.

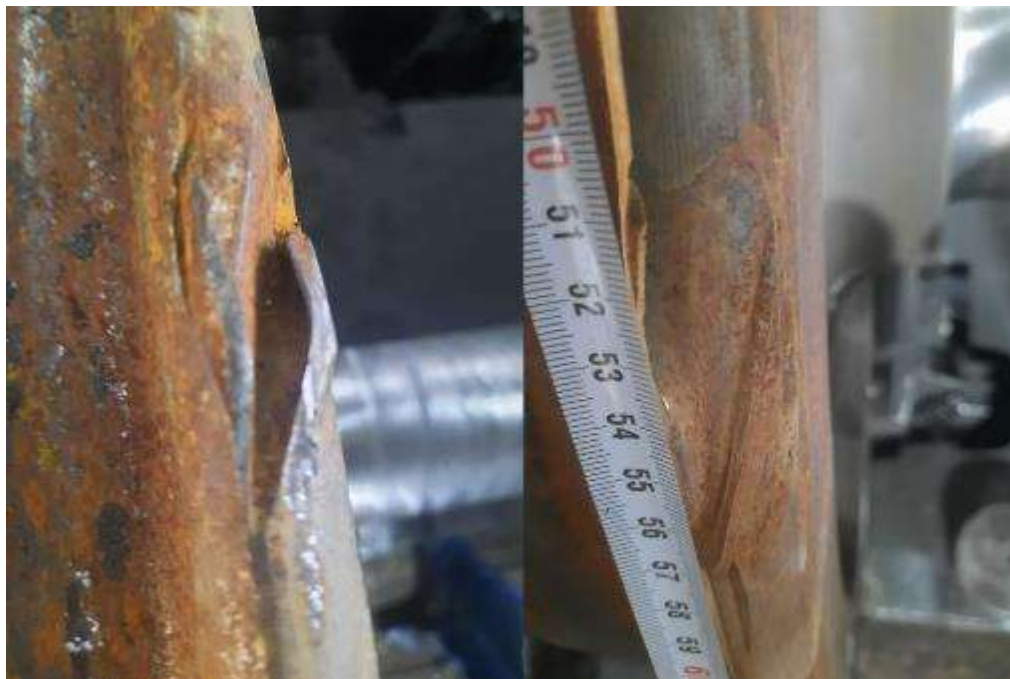
Foto nr. 1

La roata nr.6, a osiei nr.3, au fost constatate lovituri pe suprafața profilului de rulare care au condus la înlocuirea acesteia înainte de ieșirea vagonului din unitatea reparatoare deoarece prin operația de strunjire a roții nu s-a putut asigura diametrul minim cerut în exploatare (850 mm), precum și semnul de marcaj să rămână vizibil, (foto nr.1)

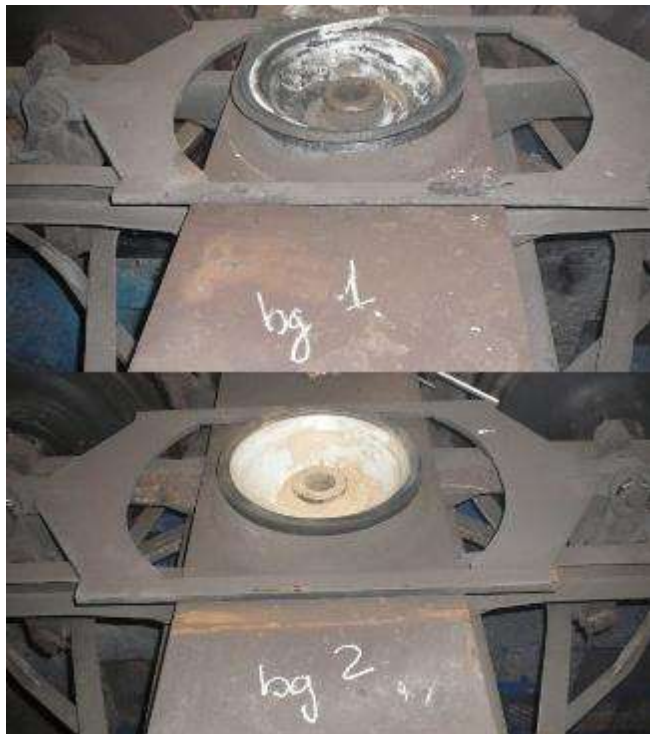
Au fost verificate crapodinele de la fiecare boghiu, starea acestora fiind constatată corespunzătoare, fără urme de blocare. La boghiul nr.2 s-au găsit două plăci de uzură suprapuse, o placă de uzură de poliamidă și o placă de uzură tip RAILKO.

*Fig. Nr.2, stare crapodina inferioară la boghiurile nr.1 și nr.2*

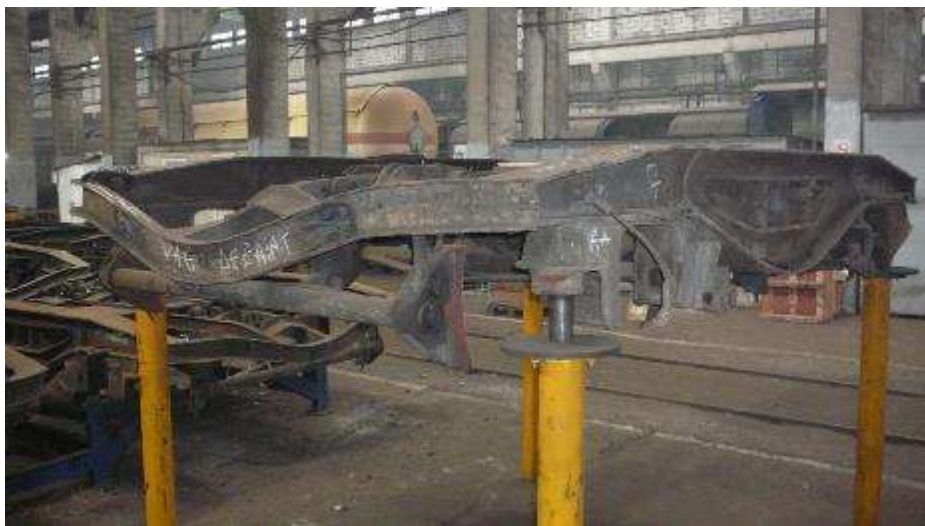
În data de 25.01.2023 au fost verificate, utilizând standuri omologate, cadrele de boghiu precum și șasiul vagonului nr.83536654463-2. Valorile obținute au arătat că acestea se află în domeniul instrucțional, reprezentând torsionări ale cadrelor de boghiuri și ale șasiului vagonului nr.83536654463-2.

*Foto nr. 3 măsurare cadru boghiu*

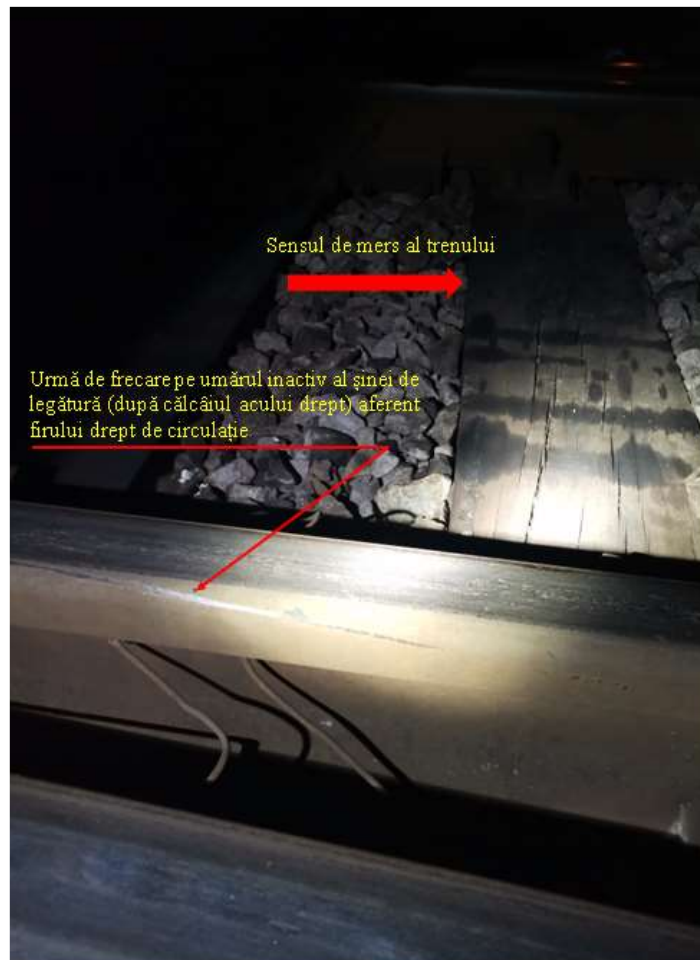
Pe schimbătorul de cale nr.45 s-a constatat și marcat pe teren punctul de reper „0” situat pe șina de legătură curbă dintre acul curb și inima de încrucișare a schimbătorului de cale nr. 45, pe firul stâng de circulație în sensul de mers al trenului, la o distanță de 1,45 m de joanta călcâiului acului curb și reprezintă prima urmă de cădere de pe flancul inactiv al ciupercii șinei de legătură în exteriorul căii a roții din partea stângă a osiei nr.1 aferente primului boghiu al vagonului nr.83536654463-2, aflat al 13-lea în compunerea trenului. În aceeași secțiune transversală cu punctul de reper „0”, pe șina de legătură din partea dreaptă, în sensul de mers al trenului, s-a constatat o urmă de cădere a roții corespondente din partea dreaptă a osiei nr. 1 aferente primului boghiu (*foto nr. 4*).

*Foto nr. 4 Urme de frecare (cădere) pe umărul inactiv al șinei de legătură, fir drept de circulație*

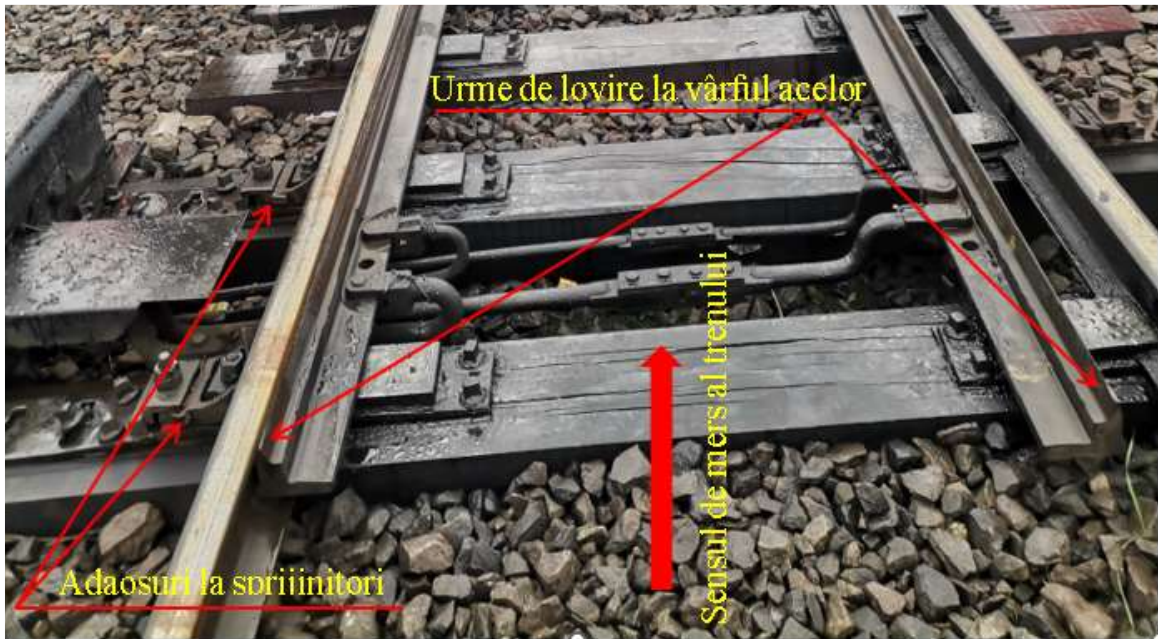
Cu ocazia verificării stării tehnice a schimbătorului de cale nr.45 după producerea accidentului feroviar, s-au constatat urme de lovire la vârful acelor de pe ambele fire (*foto nr.5*). La traversele speciale de la vârful acelor, unde este fixat electromecanismul de macaz, s-a constatat introducerea neconformă a unor adaosuri între cleștii până și sprijinitori.

Foto nr. 5 Urme de lovire la vârful acelor macazului nr.45

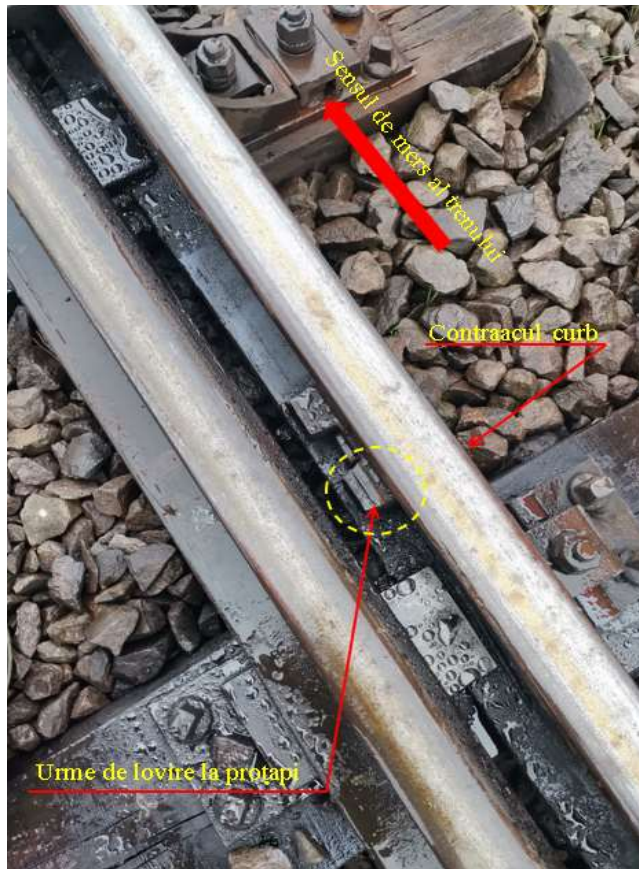
Pe zona macazului schimbătorului de cale nr.45, s-au constatat, ca urmare a deraierii primului boghiu al vagonului nr.83536654463-2, urme de lovire a proțapilor de pe firul drept de circulație (foto nr.6), în sensul de mers al trenului și urme de frecare pe umărul inactiv al acului drept, la o distanță de 1,80 m de călcâiul acului drept (foto nr.7).

Foto nr. 6 Urme de lovire la proțapi

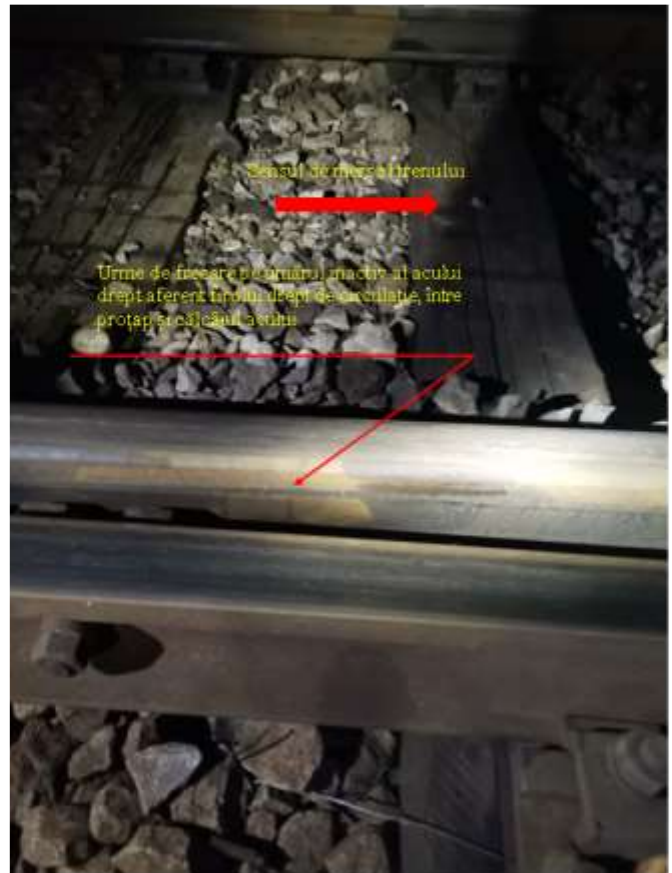
Foto nr. 7 Urme de frecare pe umărul inactiv al acului drept între proțapi și călcâiul acului

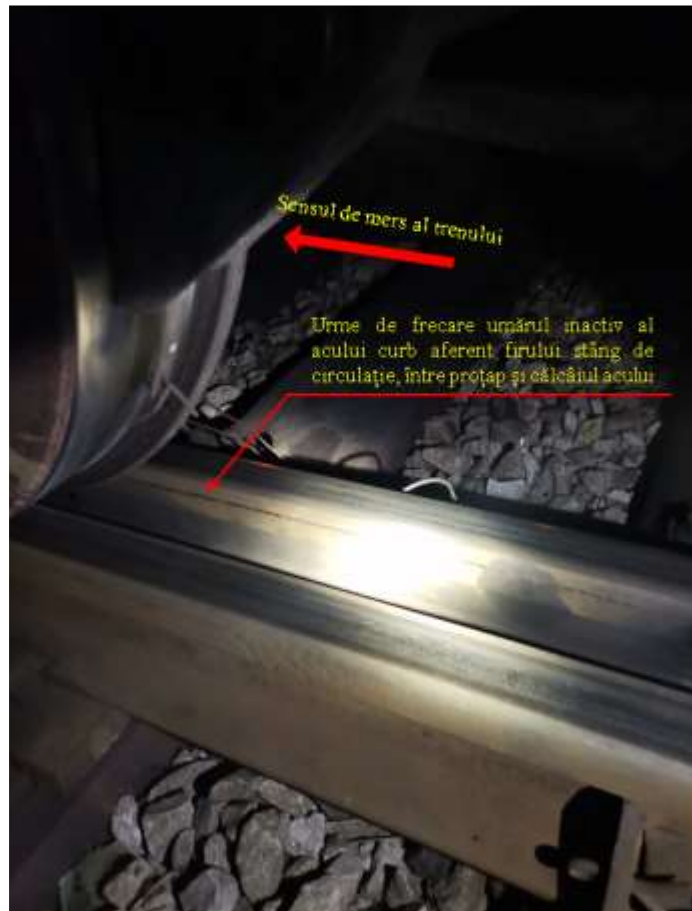
Pe firul stâng de circulație, în aceeași secțiune transversală, s-au constatat urme de frecare pe umărul inactiv al acului curb (foto nr. 8).

*Foto nr. 8 Urme de frecare pe umărul inactiv al acului curb*

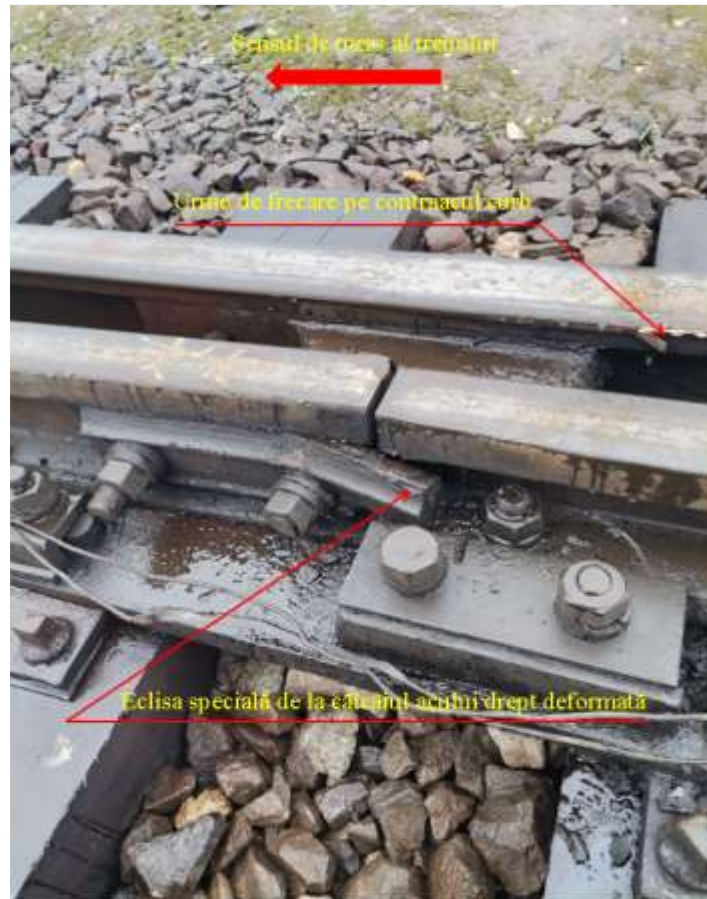
La călcâiul acului drept aferent schimbătorului de cale nr.45 au fost constatate urme de frecare a contraacului curb în apropierea penei metalice de la călcâiul acului, urme de lovire la partea superioară a penei metalice și deformarea eclisei speciale de la călcâiul acului (foto nr.9). Ulterior producerii accidentului feroviar, la verificarea părților ascunse ale elementelor componente de la călcâiul acelor articulate ale schimbătorului de cale nr.45, după demontarea pivotului de la călcâiul acului, s-a constatat că locașul special inelar din placa metalică suport este rupt (foto nr.10), ca urmare a loviturii de la călcâiul acului drept.

Foto nr. 9 Eclisa specială de la călcâiul acului drept deformată

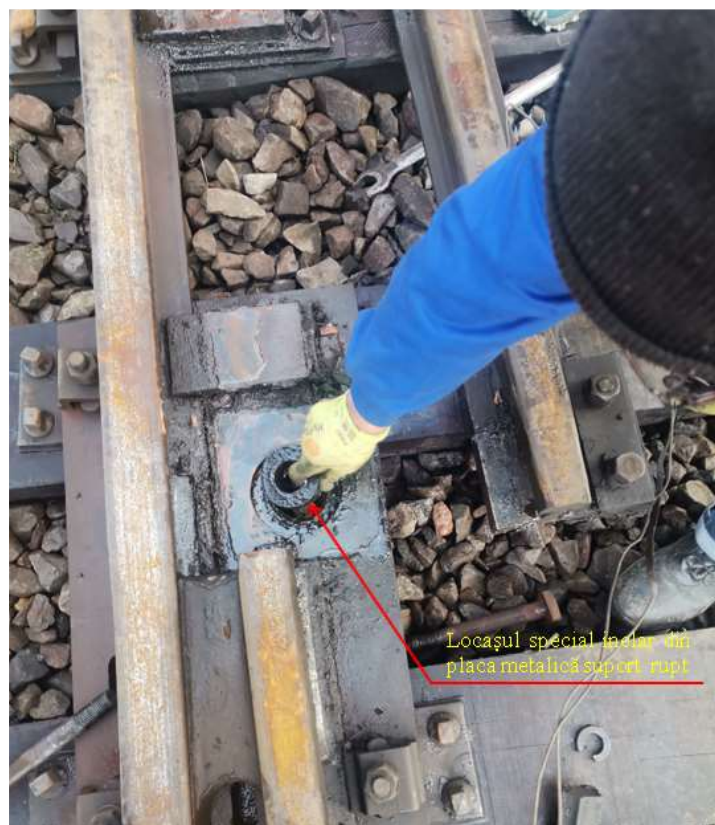
Foto nr. 10 Locașul special inelar din placa metalică suport rupt

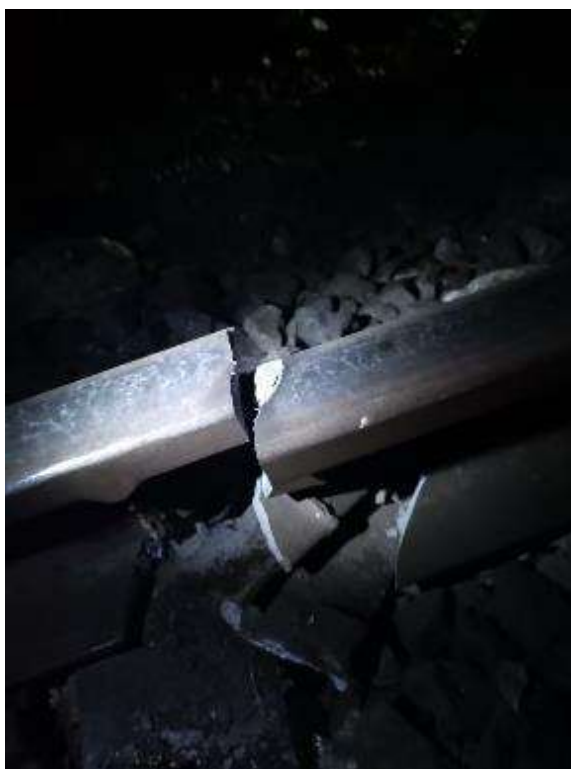
În urma deraierii s-a constatat o șină ruptă la linia 3 abătută pe firul stâng în sensul de mers al trenului, la o distanță de aproximativ 60 m de la punctul de reper „0” (foto nr.11).

Foto nr. 11 Șina ruptă la linia 3 abătută pe firul stâng

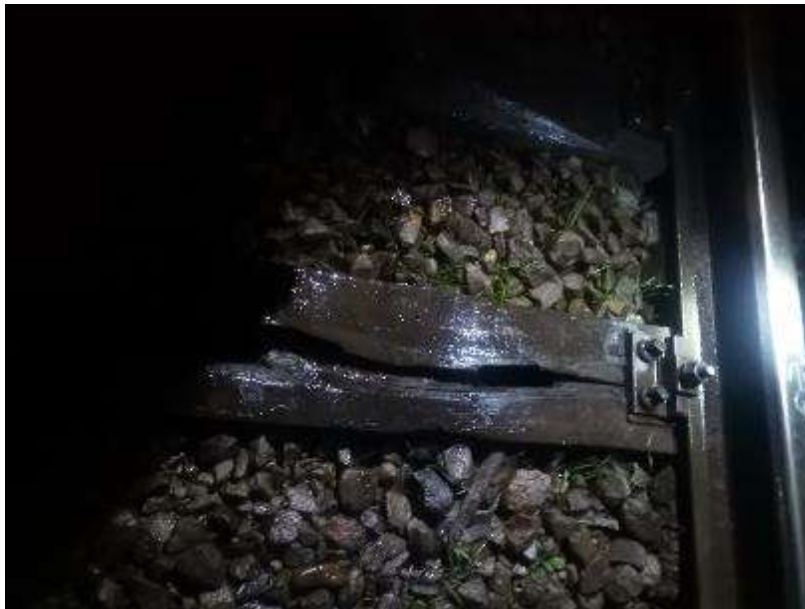
- Traversele T<sub>-43</sub>÷T<sub>-30</sub> - traverse din lemn în stare corespunzătoare, cu prinderea completă și activă;
- Traversa T<sub>-29</sub> – traversă din lemn, prezintă crăpături longitudinale, cu prinderea completă și activă (foto nr. 12);
- Traversele T<sub>-28</sub>÷T<sub>10</sub> - traverse din lemn în stare corespunzătoare, cu prinderea completă și activă;

*Foto nr. 12- Starea tehnică a traversei T-29*

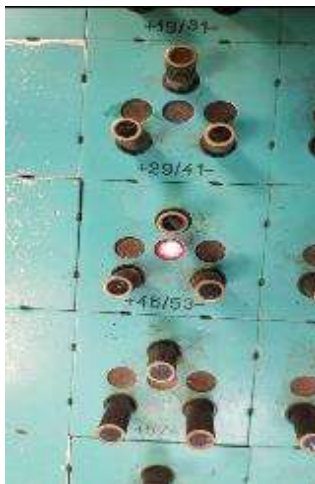
- Ușa și grilajul sălii de relee sigilate cu plumbi cu inițiale CT;
- Cheia de la ușa de acces la sala de relee sigilată pe pupitrul de despiedecări (DA);
- Pe pupitrul DA macazul nr.45/53 fără control; (foto nr.13)

*Foto nr.13 Macazul nr.45/53 fără control pe lumnoschemă*

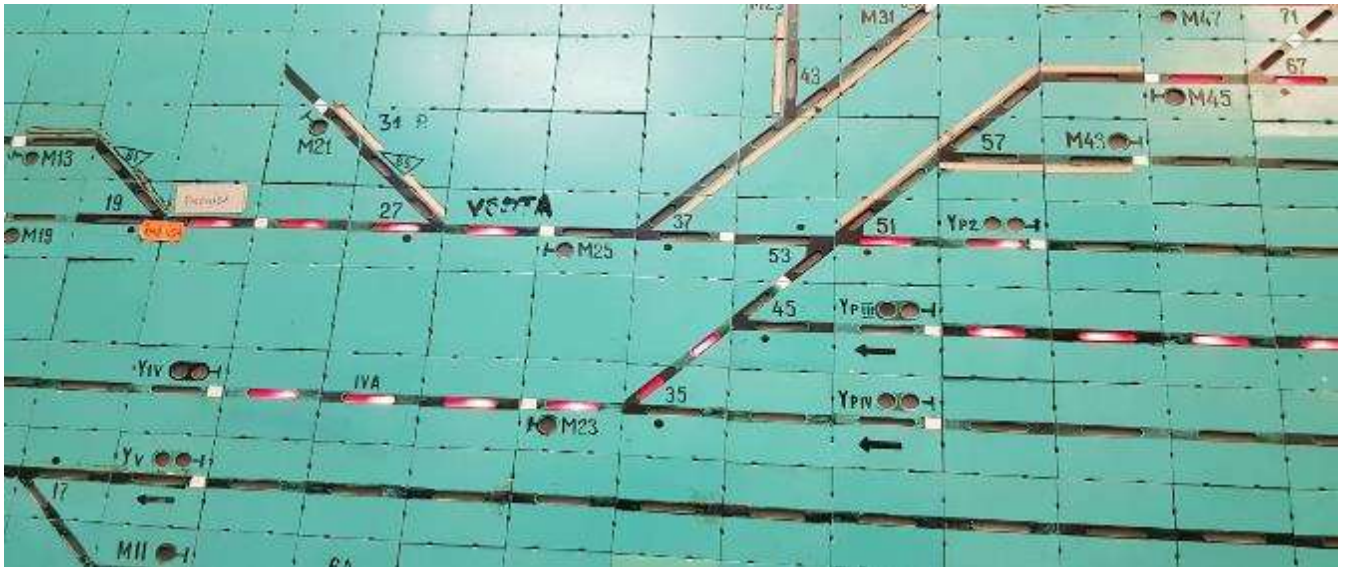
- Pe lumnoschemă era executat parcurs de intrare înzăvorât, de la semnalul de intrare XR la linia 3 abătută, secțiunile izolate IVA, 35-45SI, 51-57SI și 3C erau ocupate pe lumnoschemă de către materialul rulant din compunerea trenului de marfă nr.66644; (*foto nr.15*)

*Foto nr.15 Starea secțiunilor izolate pe luminoschemă*

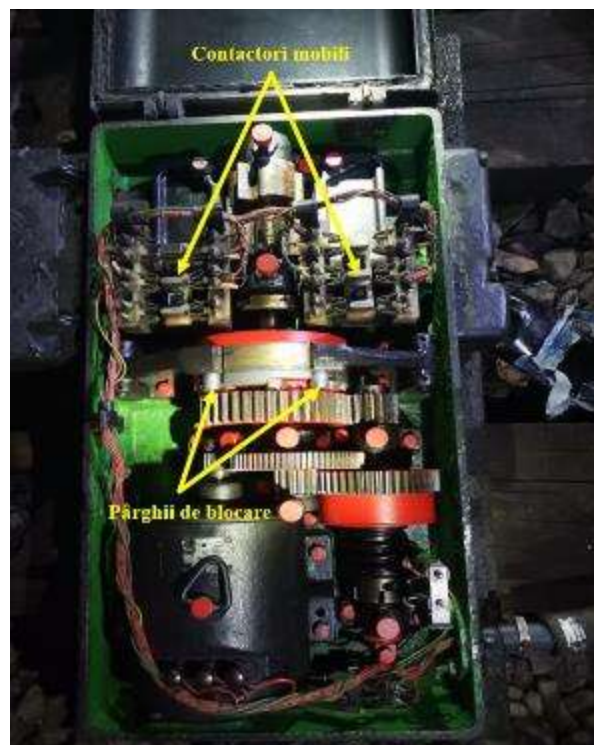
- Macazul nr.45 cu acces stânga peste macazul nr.51, iar la desigilarea și deschiderea capacului electromecanismului de macaz tip EM2 (cu înzăvorăre interioară), s-a constatat că este talonat, contactorii mobili în poziție de mijloc și pârghia de blocare căzută în locașul de blocare (Figura nr.16)

*Foto nr.16 Electromecanismul de macaz nr.45*
